東日本大震災鋼構造物調査特別委員会  
現地調査結果報告書

東日本大震災により被災した鋼構造物の現状、周囲の状況、復旧状況等を調査し、特に道路橋の落橋防止構造、伸縮装置、支承などの被災状況の確認を行う。また、津波により流失した構造物とその特徴、または流失しなかった構造物の特徴を把握するとともに、流出した構造物と流出しなかった構造物の対比も行う。

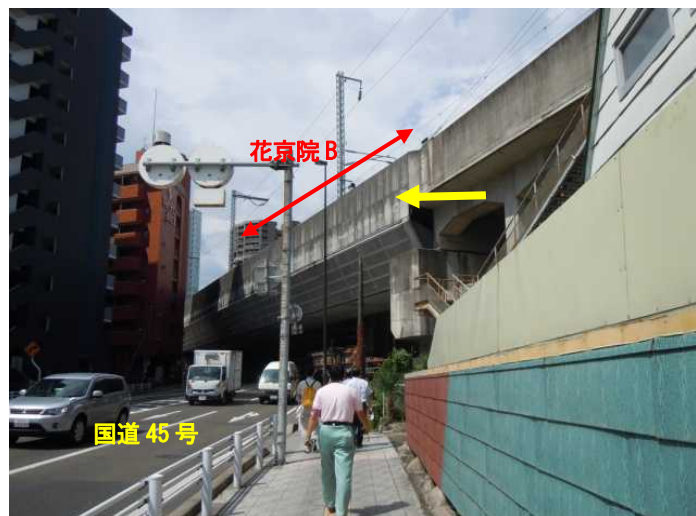
本橋の形式は単純剛性桁 (鋼単純箱桁) であり、今回の地震により、終点側の支承部で橋軸直角方向に 203mm ずれが生じ、これにより軌道狂いが発生した。(写真 1・2)

写真 1 花京院 B 全景

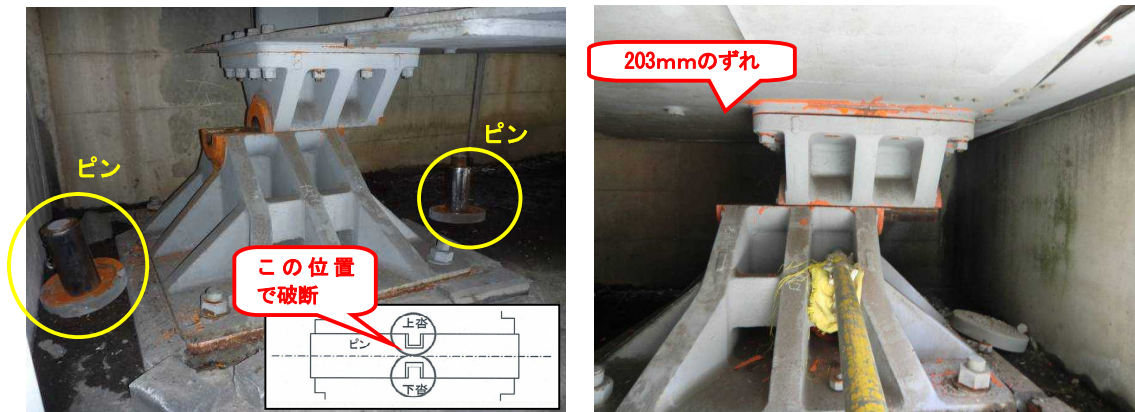
橋軸直角方向にずれが生じた支承は、写真3に示すピン支承で、ピンの破断位置は中央部の切り欠き部分であった。

写真2 支承損傷状況

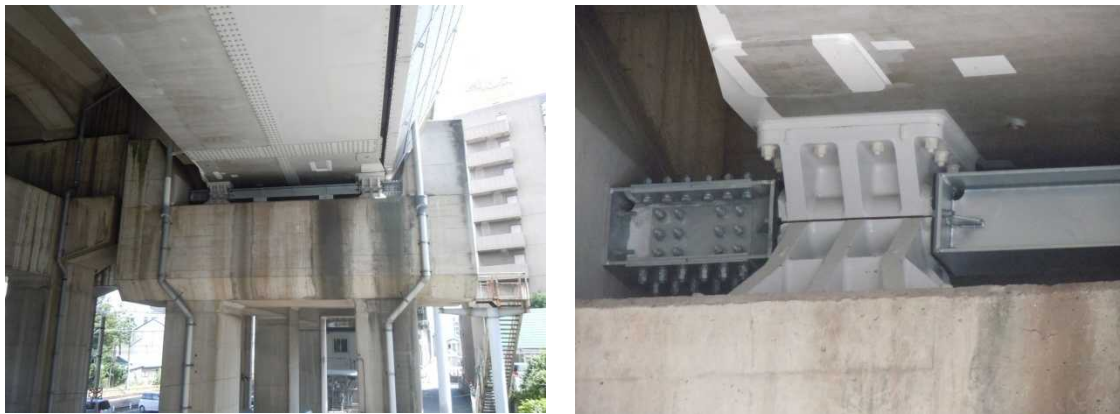
写真3 補修完了状況

本橋の補修方法は、水平ジャッキにて正規の位置に橋梁を戻した後、鋼材にて橋軸直角方向に固定を行っている。(写真3)

本補修は応急的な措置であるとともに恒久対策であり、支承の取替えは予定していないとのことであった。現地構造物は杳隠しがあったことから、これを反力にして移動制限装置の設置を鋼材で行うことが可能となったようである。

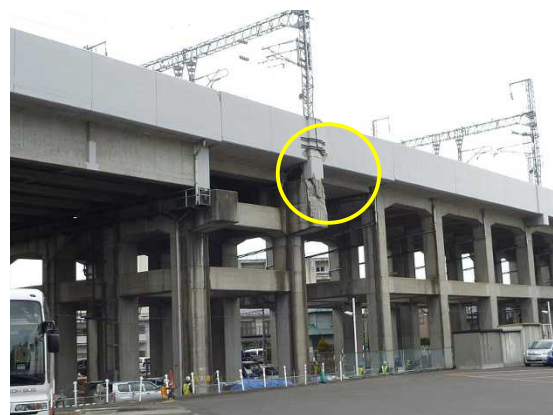
本橋は、地震時に橋軸直角方向に移動した桁が、橋脚に支持されている電柱基礎に衝突し、損傷したものである(写真4)。

写真4 車通りBVの損傷状況

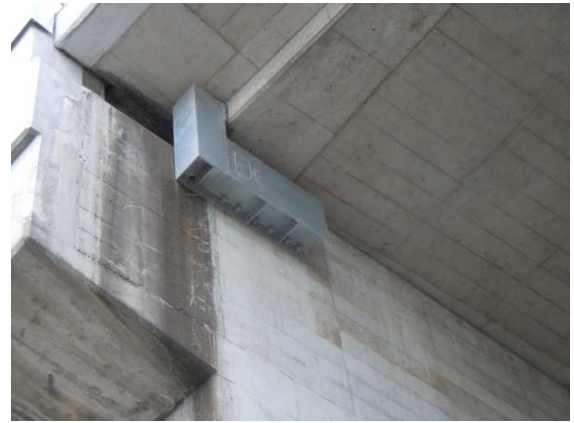
写真5 鋼製ストッパー設置状況

復旧はアンカー筋を配置したうえで無収縮モルタルにて断面修復を行い、桁移動防止のための鋼製ストッパーを設置した。(写真5)。なお、本対策後に発生した4月7日の大規模余震の際には、鋼製ストッパーの効果が発揮され、桁の移動は生じていない。

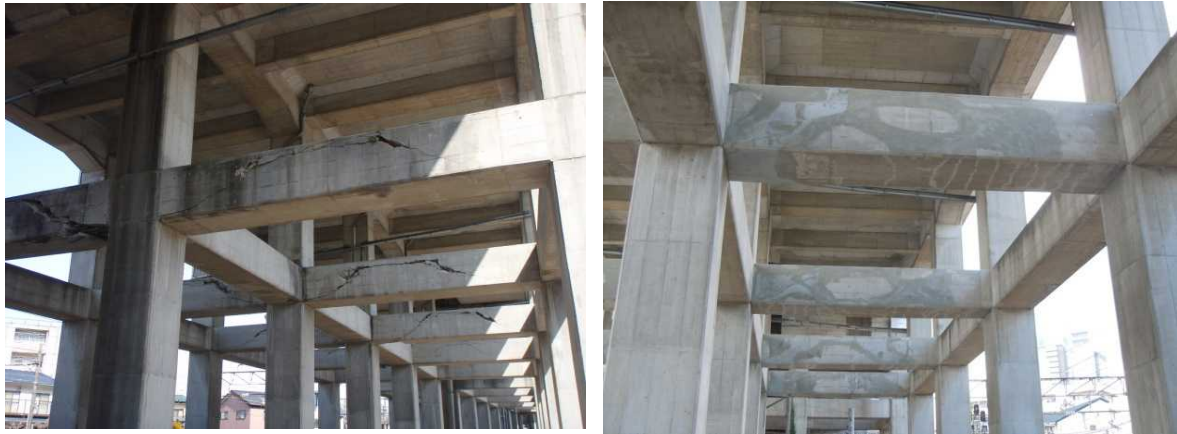
本橋では今回の震災により、2層ラーメン構造橋脚中層梁にせん断ひび割れが生じた。

写真6 第2小田原B Lの損傷状況と補修完了状況

補修は浮きコンクリートの除去後、ひび割れ幅に応じて樹脂注入を行い無収縮モルタルにて断面修復を行った(写真6)。

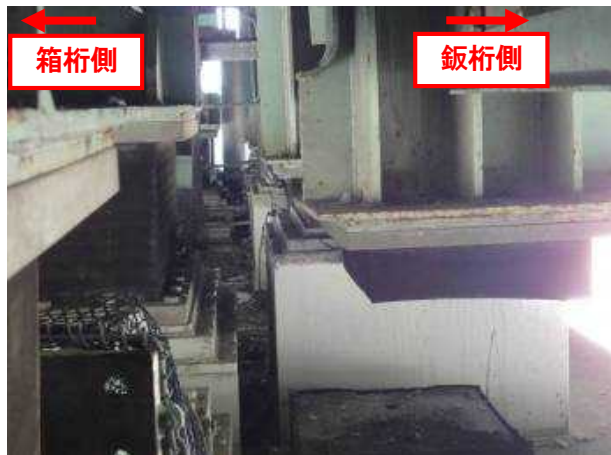
写真8 P56のゴム支承破断状況

P56(鈑桁側)のゴム支承破断がもっとも印象的であったが、箱桁側には損傷がみられない(写真8)。P56上には鋼製フィンガージョイントが設置されており(写真9)、フィンガー同士の接触跡が認められた。すなわち、地震初動時にはフィンガー同士が接触して箱桁(P52～P56)に引きずられるように鈑桁(P56～P58)が挙動し、ゴム層厚の小さい鈑桁側のゴム支承が破断し、路面に大きな段差を生じさせたものと推察されている。

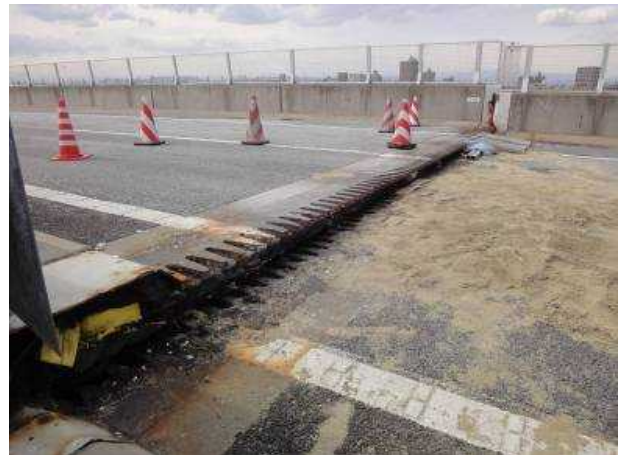
写真9 P56上の鋼製フィンガージョイント

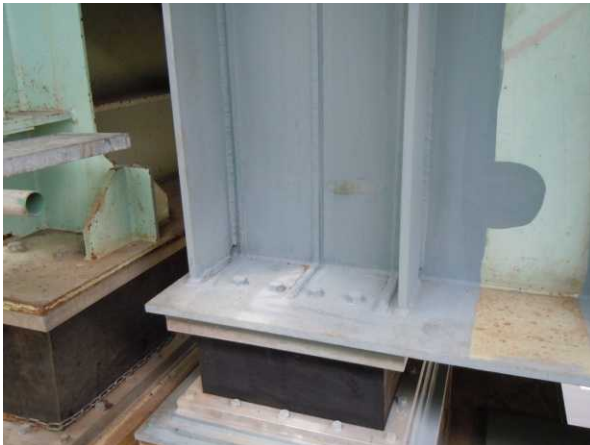
写真12 P56 復旧されたゴム支承

仙台東部高架橋の応急復旧の状況を写真12～15に示す。支承部の損傷に伴い対傾構や補剛材の損傷が見られたが、これらの応急復旧は既に完了している。

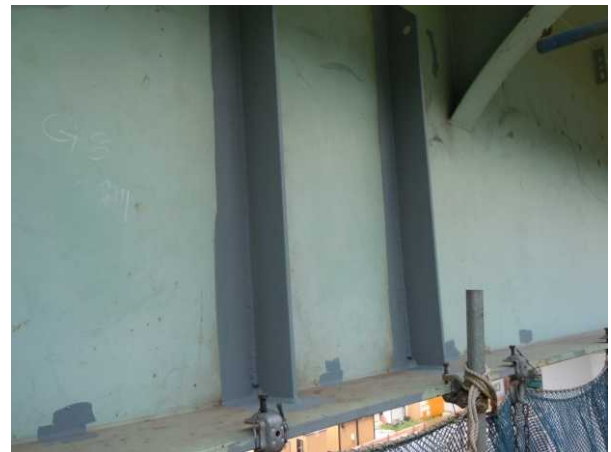
写真15 ベント支持用に設置された補剛材

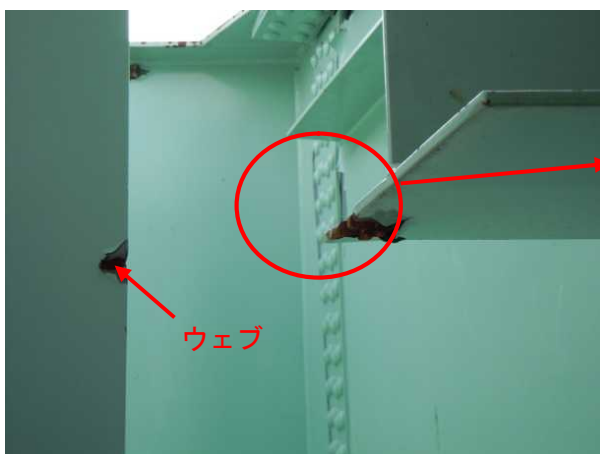
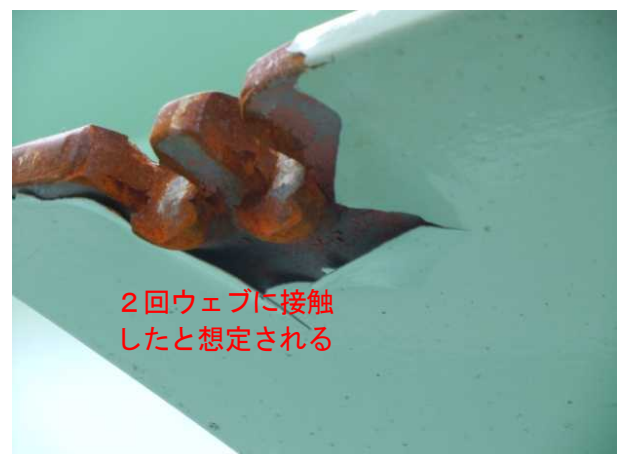
また、仙台東部高架橋ではインターチェンジの増設に伴うランプ橋工事が施工中であり、部材同士の接触などによる損傷がみられた（写真16）。

写真16 ランプ橋の部材損傷状況

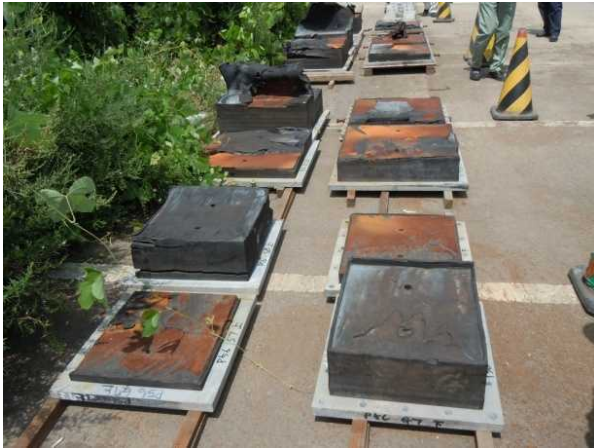
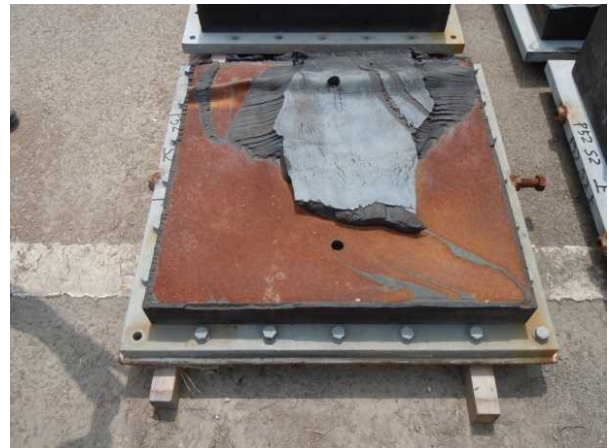
損傷したゴム支承はすでに交換済みであり、撤去したゴム支承は別のヤードに保存されていた。代表的な損傷状況を写真17に示す。なお、鋼板の変形および腐食は、支承撤去時および撤去後に生じたものである。

写真17 撤去された損傷したゴム支承

ゴム支承の損傷断面は、ゴムと鋼板の接着部が多い印象であったが、損傷している断面は一樣ではなかった。

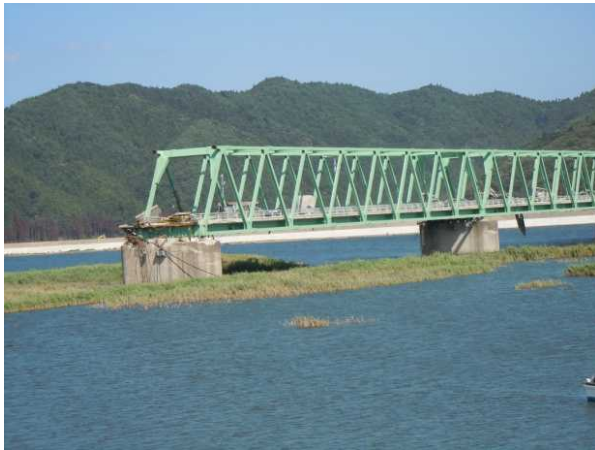
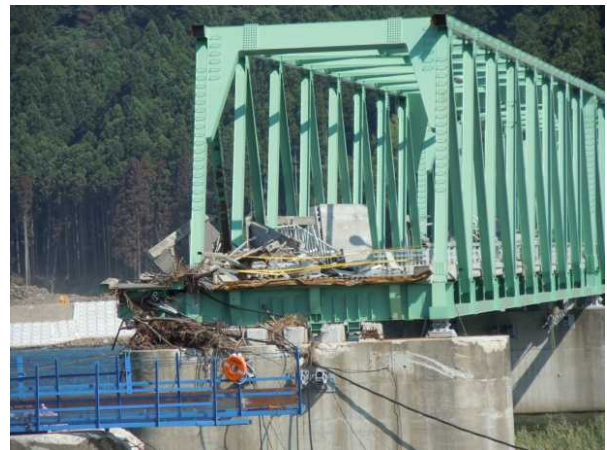
流失した桁を支持していた橋台・橋脚部では、落橋防止ケーブルの破断、変位制限ブロックの破損などがみられ、支承は桁とともに流失していた。

写真19 新北上大橋 P2付近

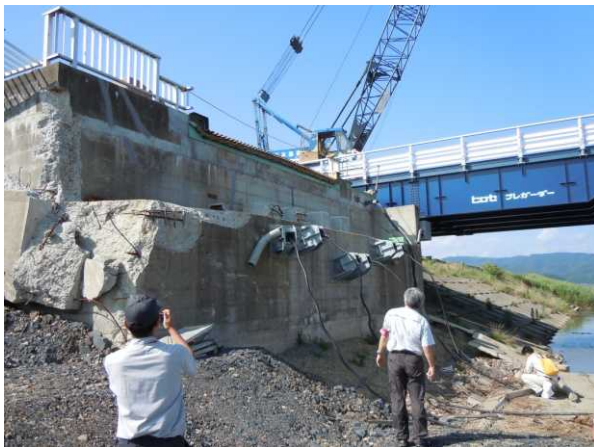
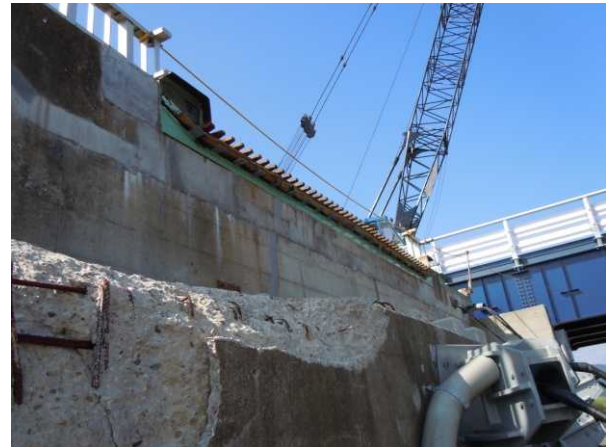
落橋防止ケーブルの損傷は、ケーブルが破断しているケースがほとんどであり、取付部材のアンカーボルトのナットが抜け外れているケースも見られた。

写真20 新北上大橋 A1付近

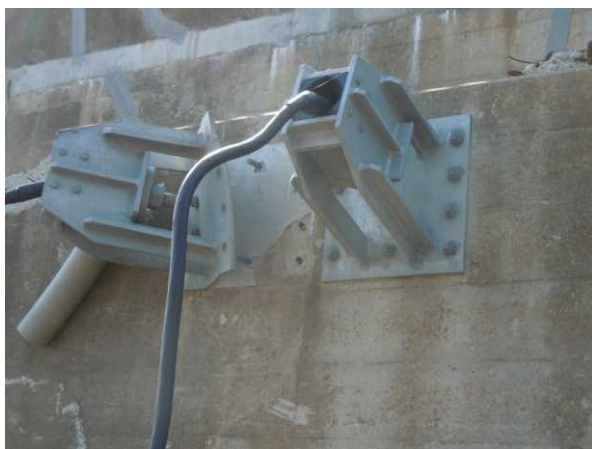
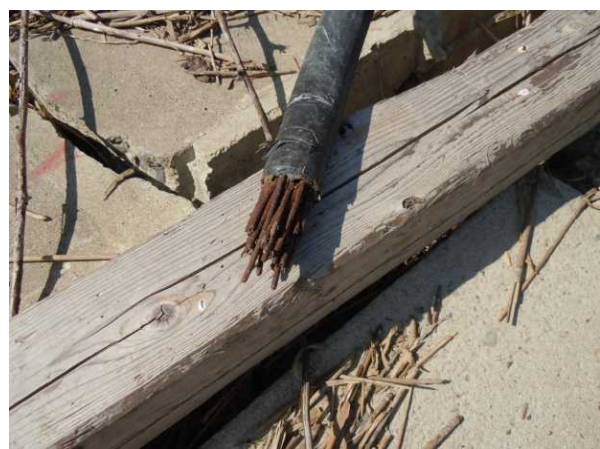
写真21 落橋防止ケーブル損傷状況

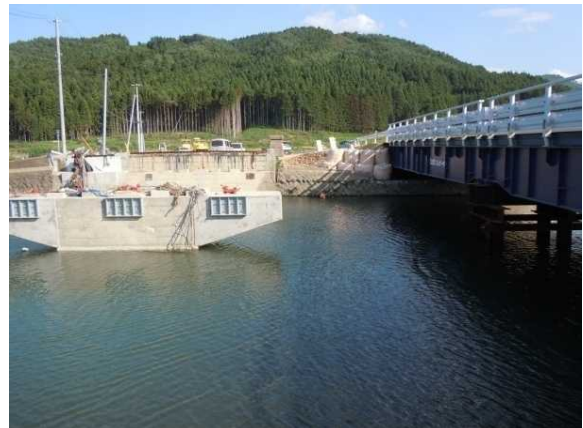
写真23 橋桁流失後の状況と仮橋

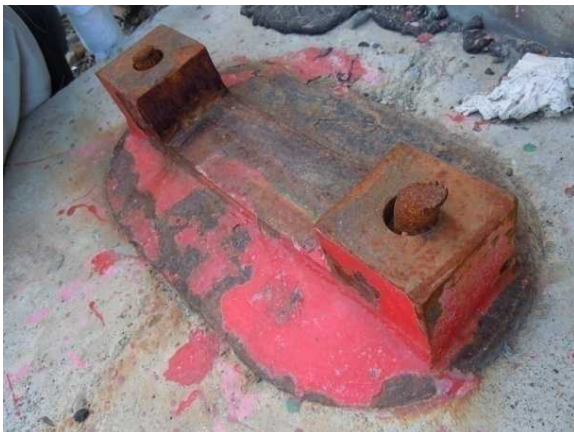
折立橋の橋台部では、線支承の破損、落橋防止ケーブルの破断に加え、橋台側に定着された伸縮装置アンカー部の浮きあがり確認された。支承の損傷では、ボルトが破断しているケースがある一方で、変形しながらも破断には至っていないケースもあった。

写真24 線支承の破損状況

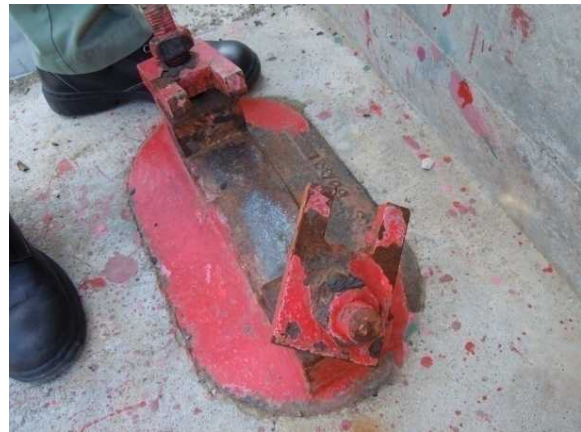
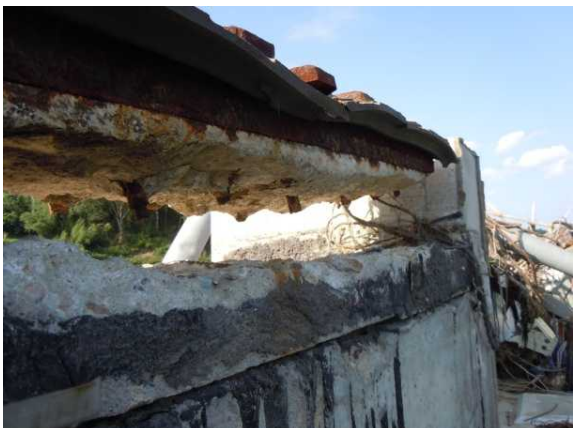
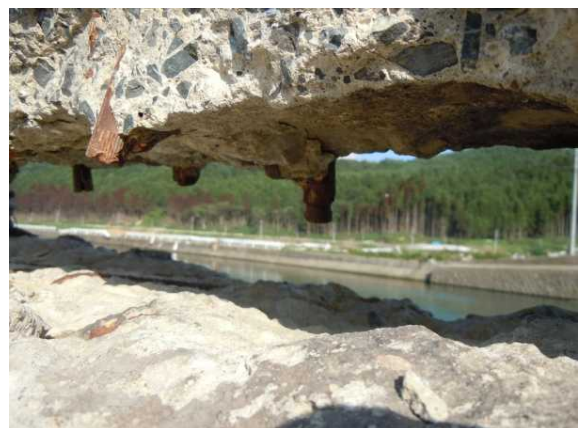
橋台側の伸縮装置において、ホールインアンカー下端からコンクリートごと伸縮装置が浮きあがっている状況確認された。これは、津波による大きな上揚力により、弱点部であったホールインアンカー下端で破損したものと考えられる。

写真25 伸縮装置アンカー下端からの浮きあがり

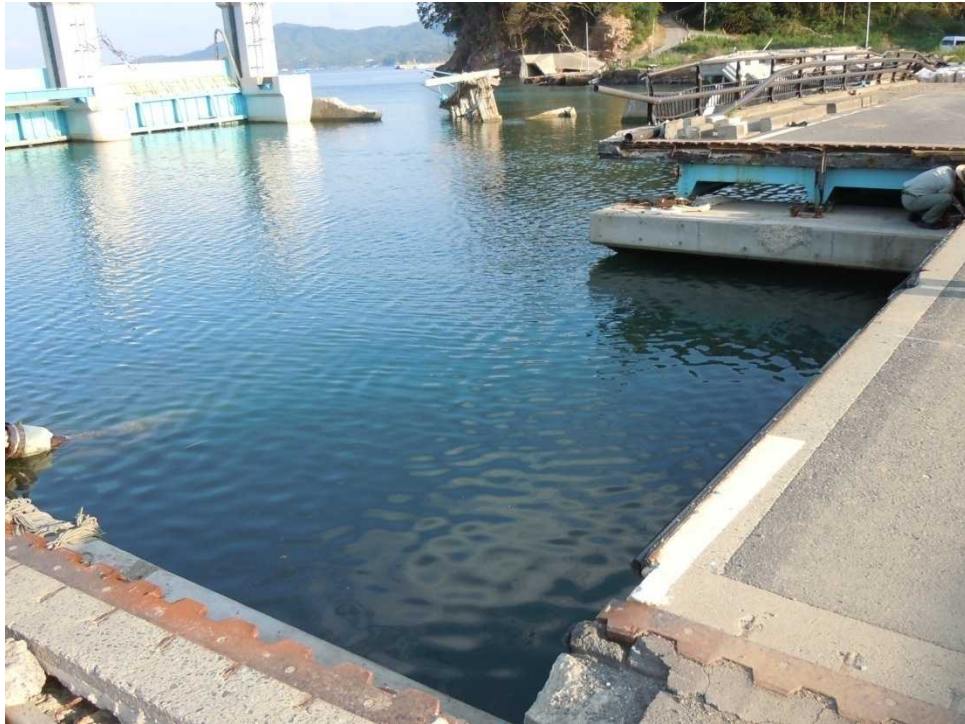
水尻橋は、鋼単純鈑桁が上下線別に3連で計6連となっており、このうちの1連だけが流失していた。  
また、片側の背面土工部も完全に流失しており、パラペットも流失したとみられる状況であったが、付近が水没しており、橋台部の損傷状況の詳細やその原因は不明である。

写真30 橋桁流失箇所の状況

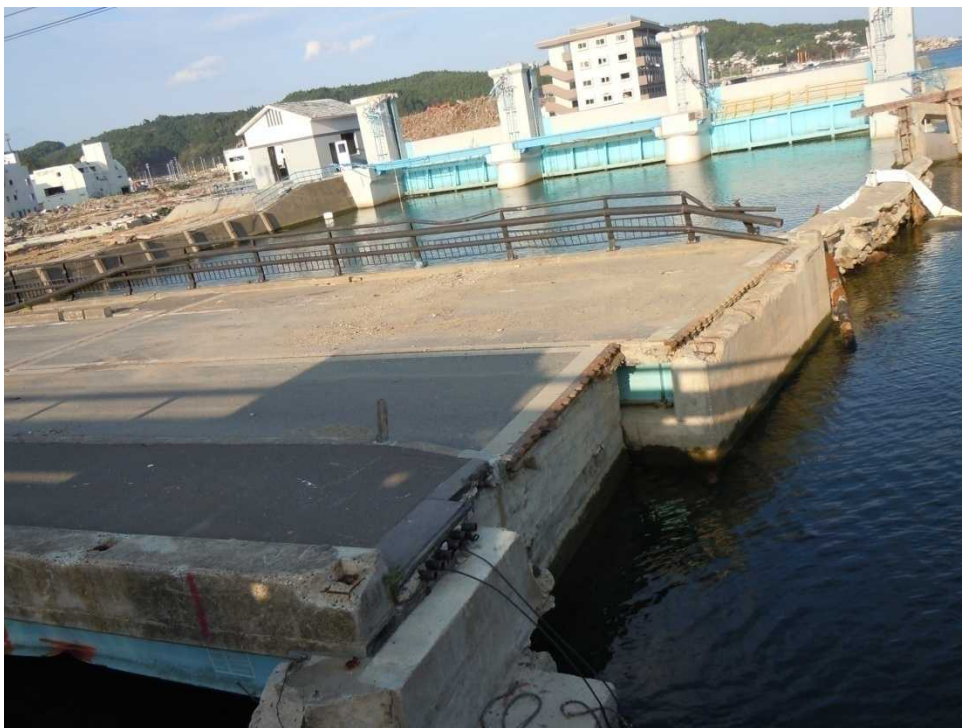
写真31 背面土工部の流失状況

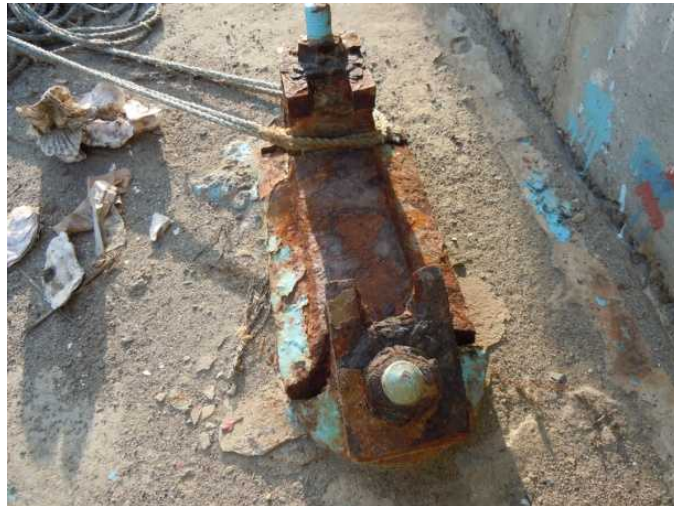
また、支承部の損傷状況から、流失した橋桁には大きな上揚力が作用したものと考えられる。

写真32 支承損傷状況

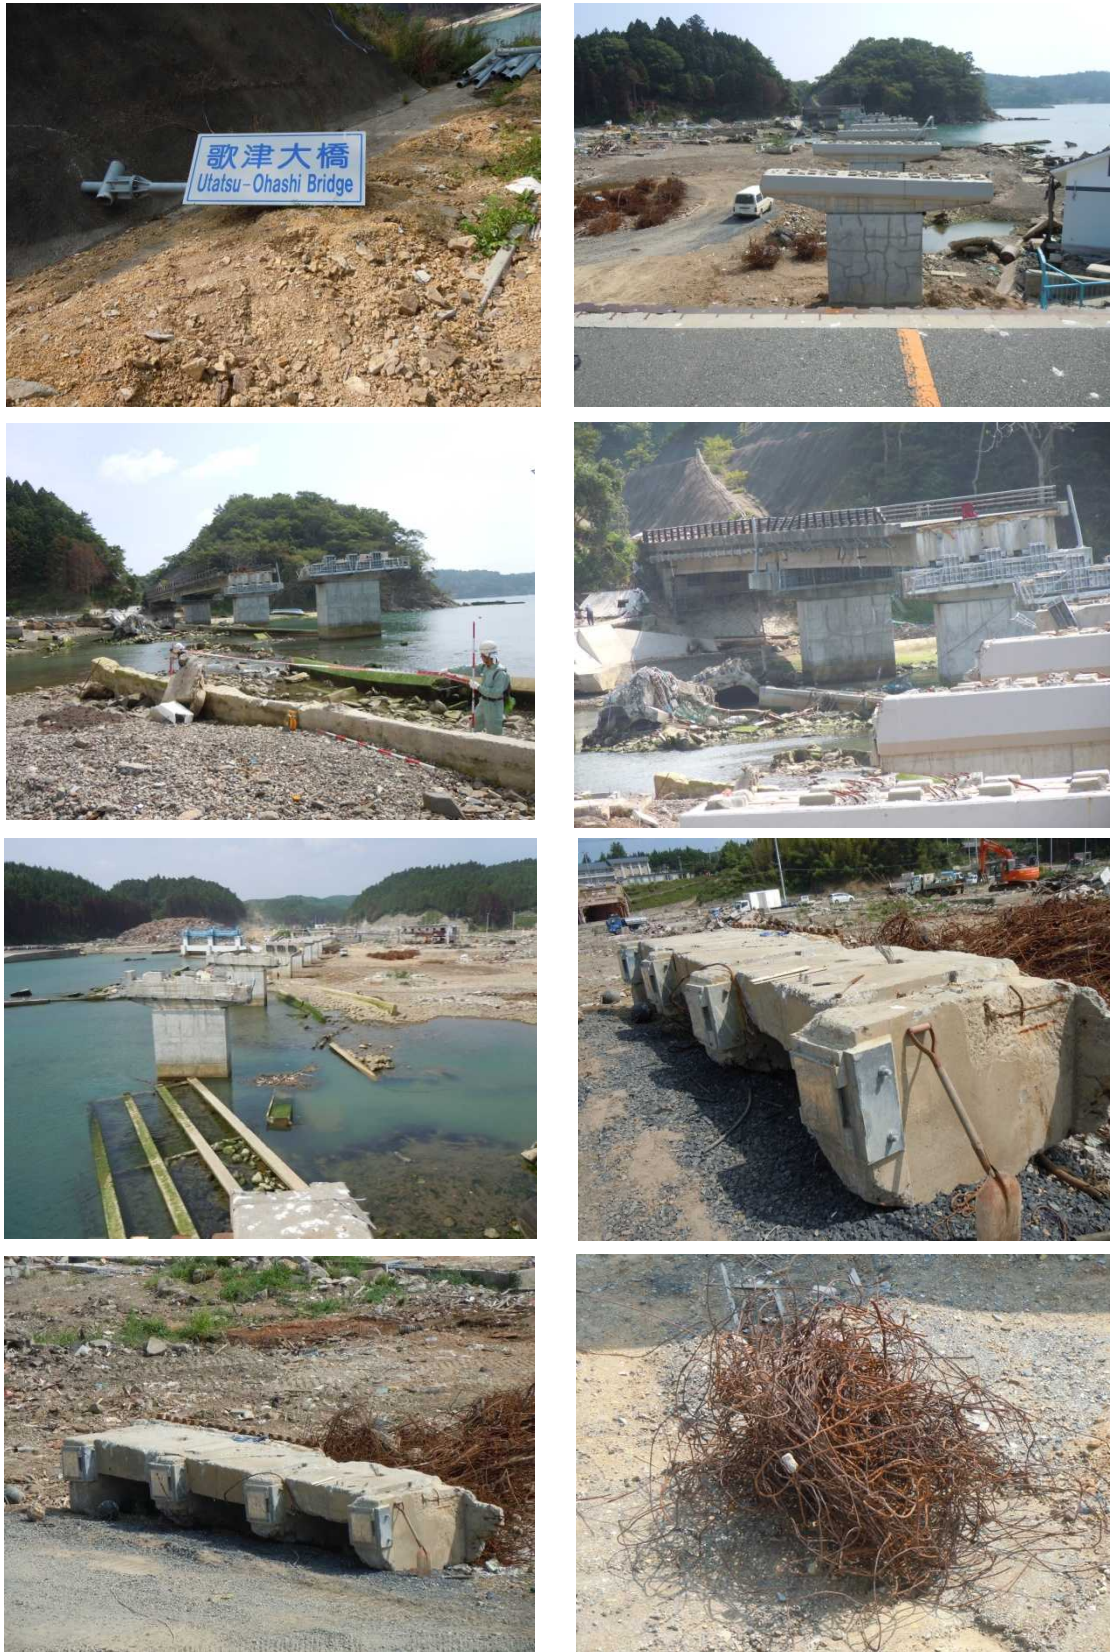
現地では落橋した桁の撤去解体作業が進んでいたが、まだ手つかずの桁もあった。調査時点での現地の状況を写真37に示す。

写真37 歌津大橋流失状況

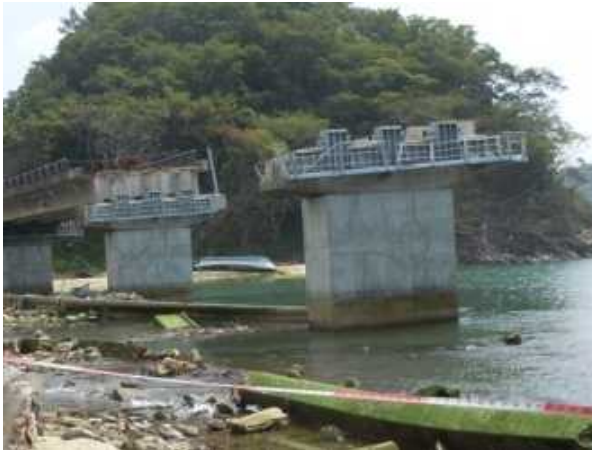
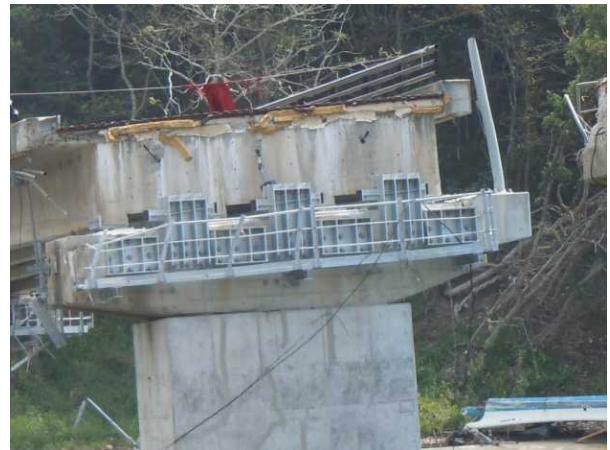
落橋した橋桁の支承部を観察すると、橋軸方向および橋軸直角方向の落橋防止を目的として設置されたとされる鋼製の突起が、破損・流失せずにほぼそのままの状態が残っていた。したがって、落橋の際には津波により大きな浮力が発生し、橋桁が浮き上がるような状態になったものと推察される。

写真38 落橋防止突起の存置状況

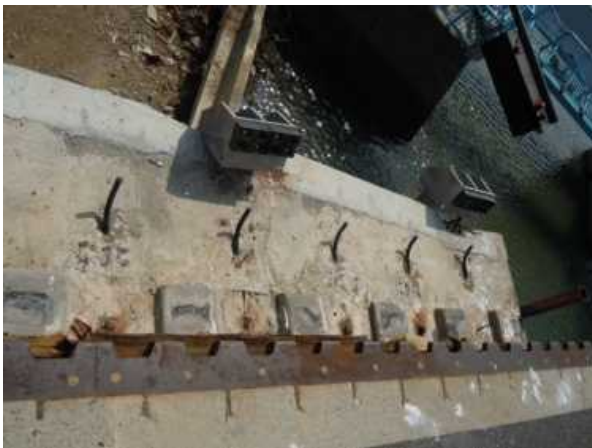
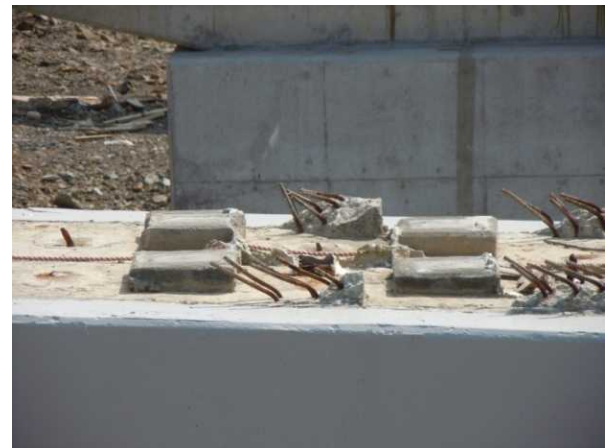
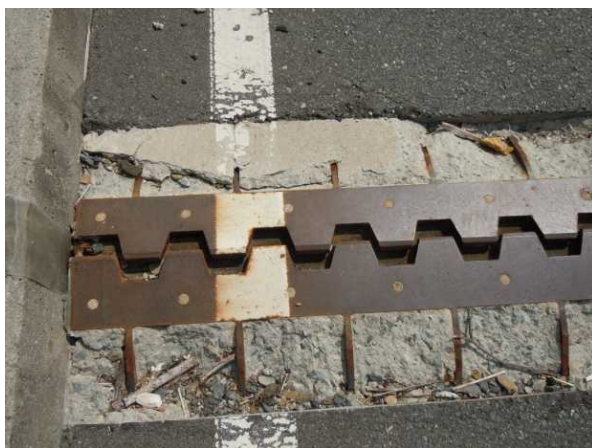
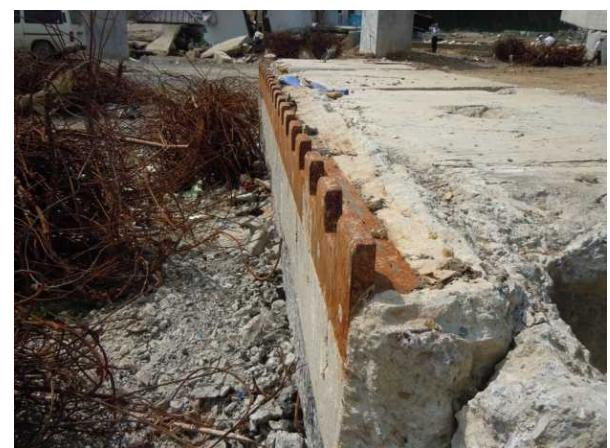
写真39 支承部・伸縮装置の状況

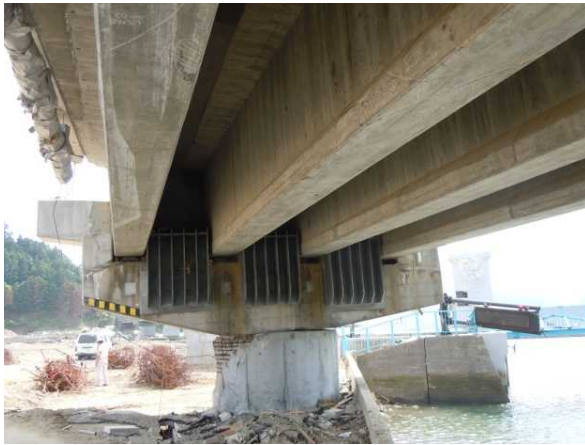
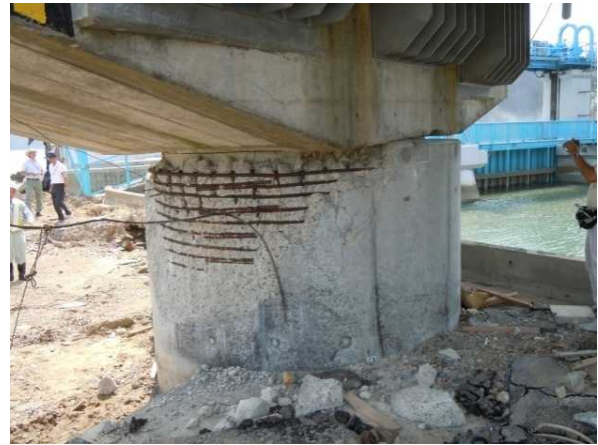
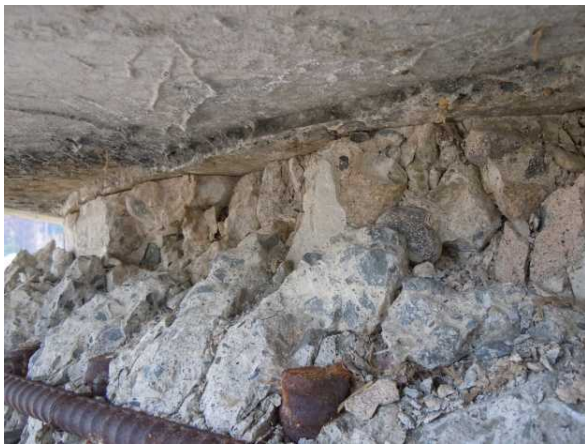
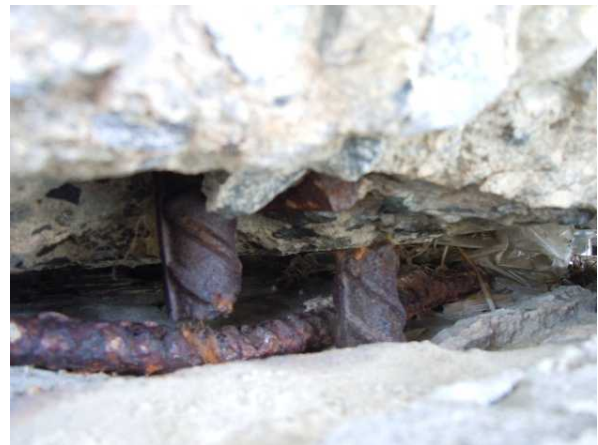
橋桁の流失を免れた A1～P2 間では、津波により桁がやや傾斜し、橋脚梁部の付け根が大きく損傷し、一部の鉄筋が破断していた。

写真 4 0 橋脚の損傷状況

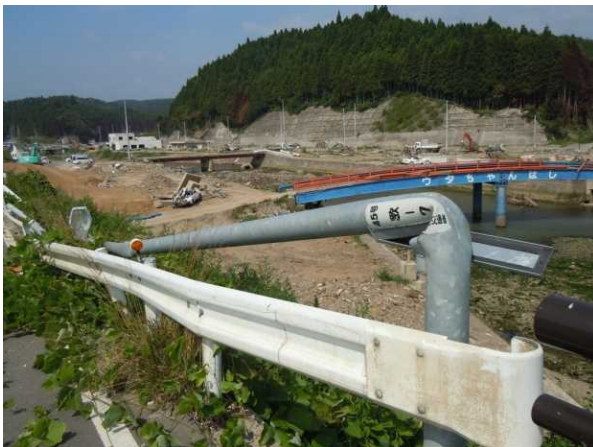
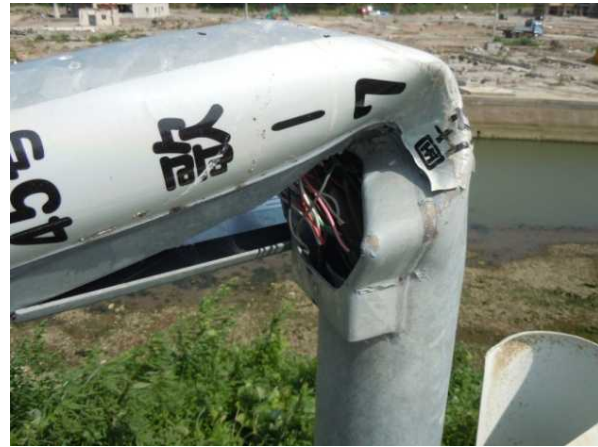
また、歌津大橋の近隣では、流失をまぬかれた橋梁、および鋼製照明柱の損傷も確認されたため、状況を示す。

写真 4 1 照明柱の損傷と流失を免れた橋梁

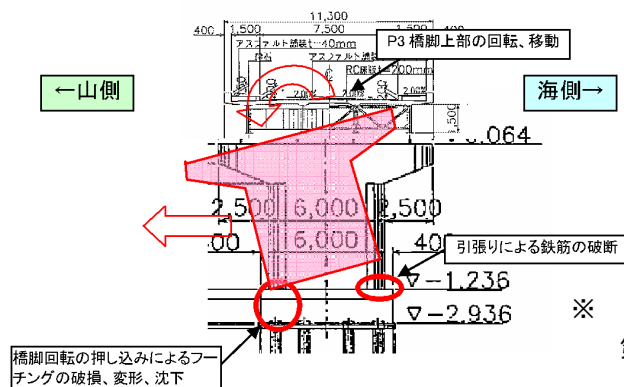
P3橋脚は、既往の調査結果により、橋脚基部にて曲げ破壊を起こしたものと分析されており、上部構造とほぼ同時に流失したものと推察されている。

図17 P3橋脚流失時の想定図

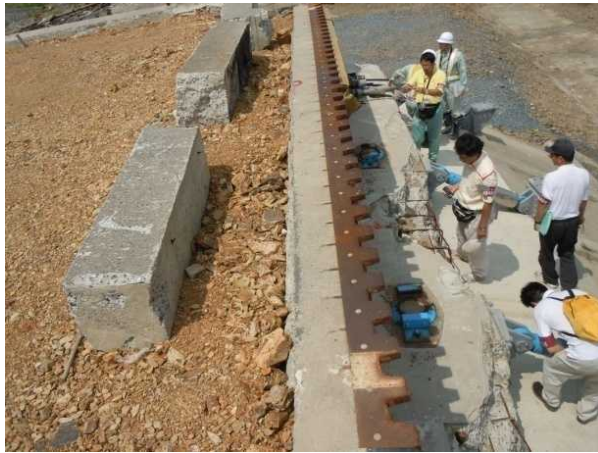
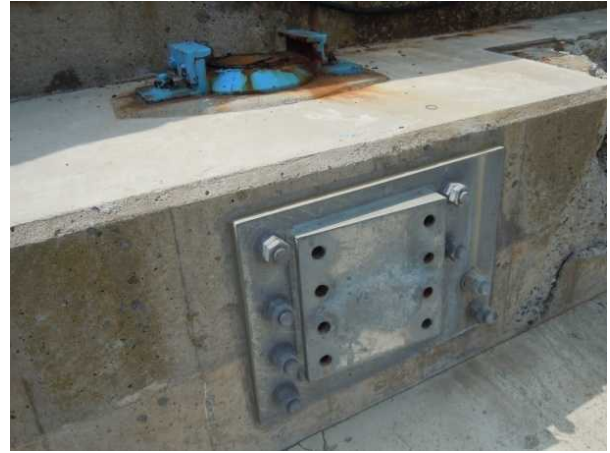
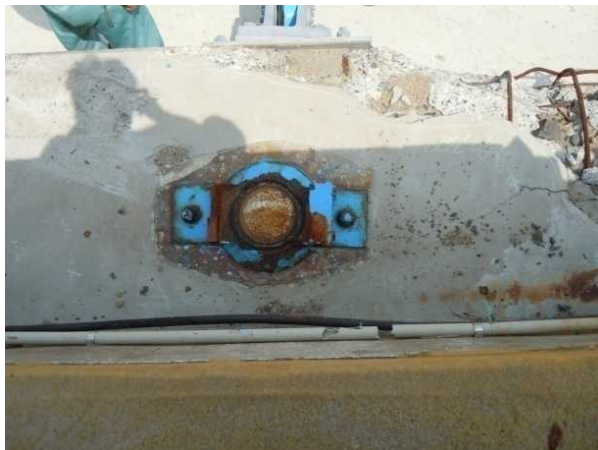
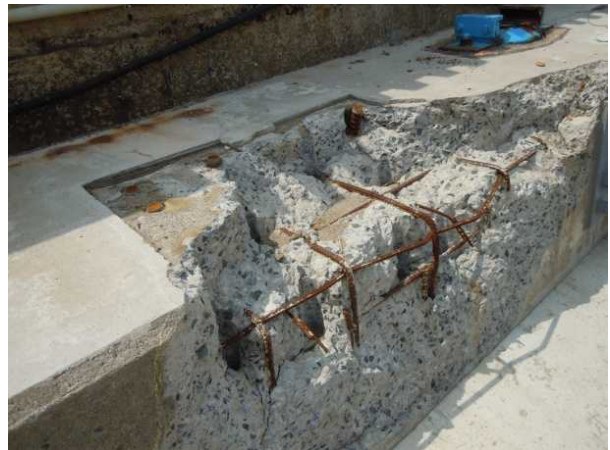
橋台部の損傷状況をみると、ダンパーは取付ボルトの部分から破損している状況であり、橋台部に存置されている箇所と、上部構造とともに流失したものがあつた。支承の損傷形態としては、サイドブロックが破損しているものと、破損せずに残っているものとがあつた。さらに、支承間に変位制限のためのコンクリートブロックのようなものが破損している形跡があつた。

写真45 小泉大橋 橋台部の損傷状況

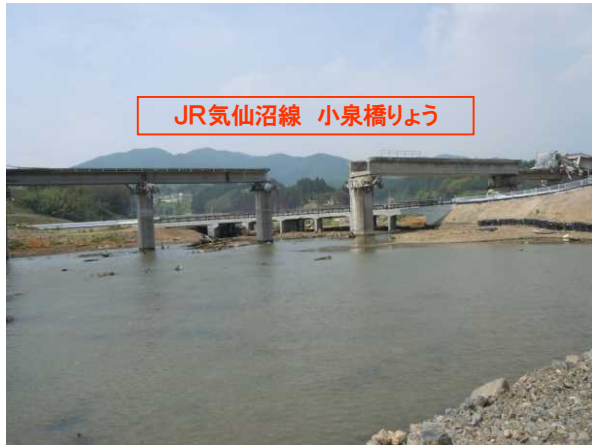
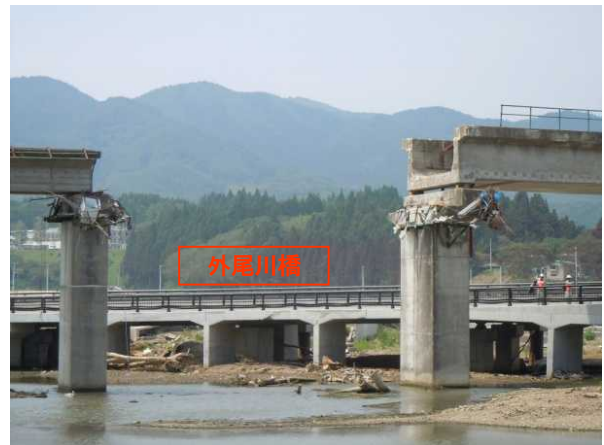
小泉大橋に近接するＪＲ気仙沼線の小泉橋りょうでは、１径間分の橋桁が流失していた。また、国道４５号で小泉大橋の近傍に架かる外尾川橋では、側道が流失したものの、本線部分は流失を免れていた。流失を免れた外尾川橋の本線橋は連続ラーメン形式となっている。

写真４７ 流失したＪＲ気仙沼線 小泉橋りょうと外尾川橋

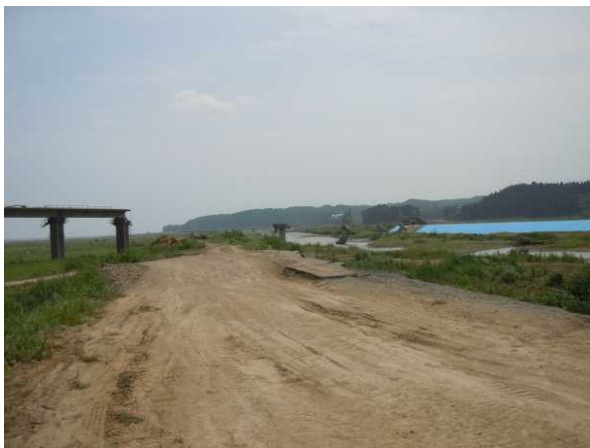
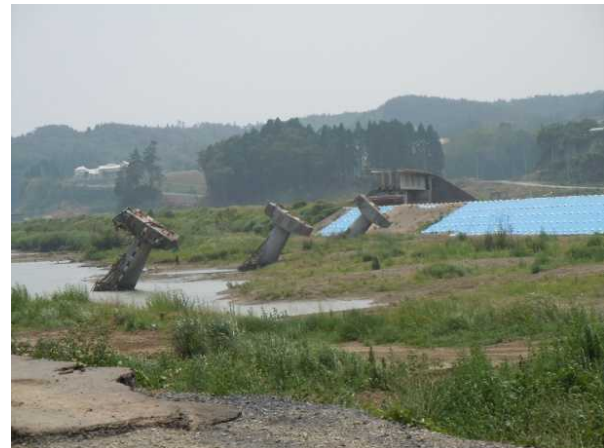
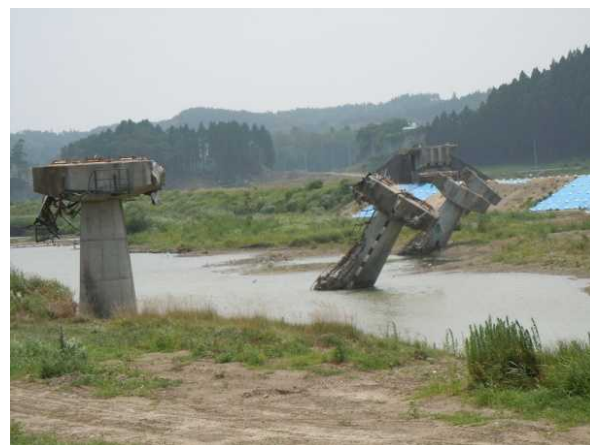
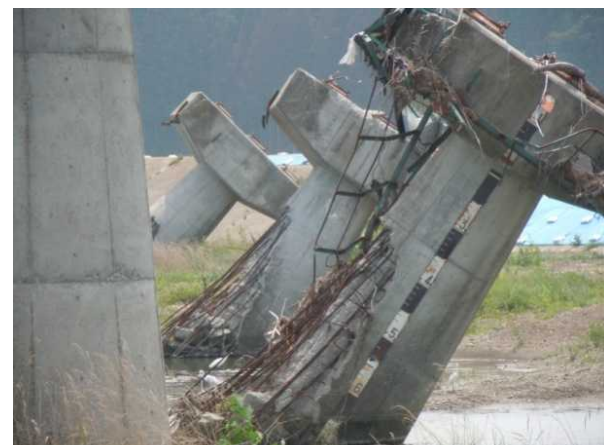
小泉大橋からさらに上流側に、印象的な損傷形態を示す橋梁があった。ＪＲ気仙沼線の津谷川橋りょうである。本橋は橋脚が３基斜めに傾斜した状態で流失を免れており、津波外力がどの程度であったかを試算するための対象橋梁として、分析が進められているとのことである。

写真４８ ＪＲ気仙沼線 津谷川橋りょうの損傷状況

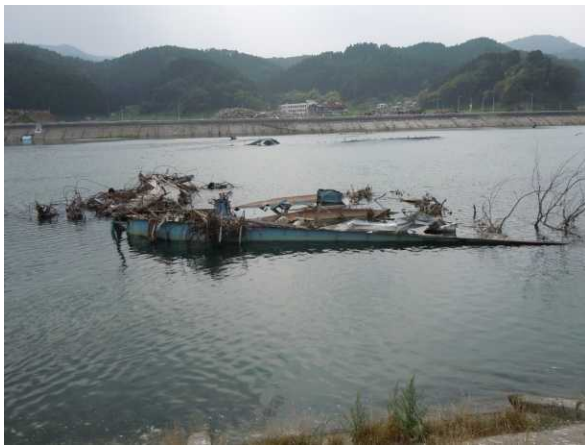
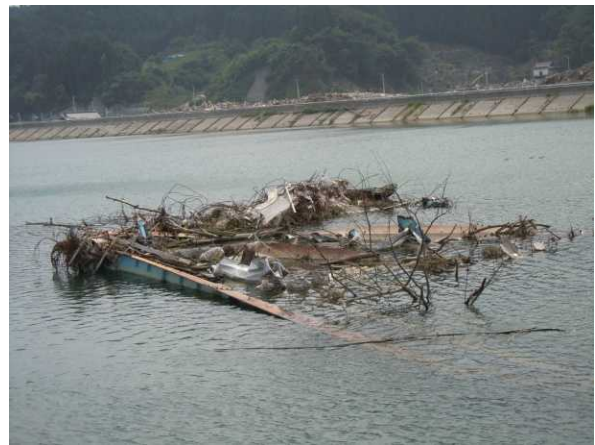
流失した桁は下图のように折れ曲がったような形態で、300m程度上流側で確認された。

写真51 流失した桁の現況

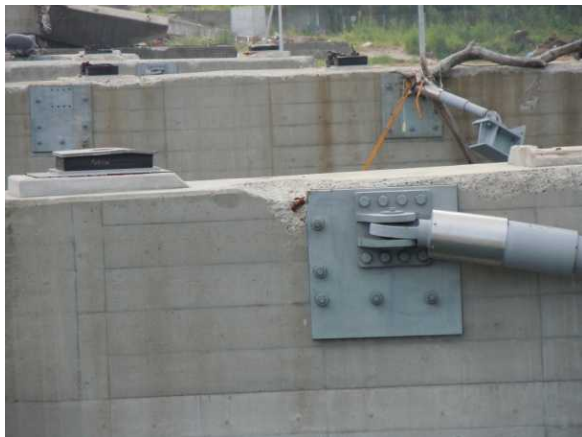
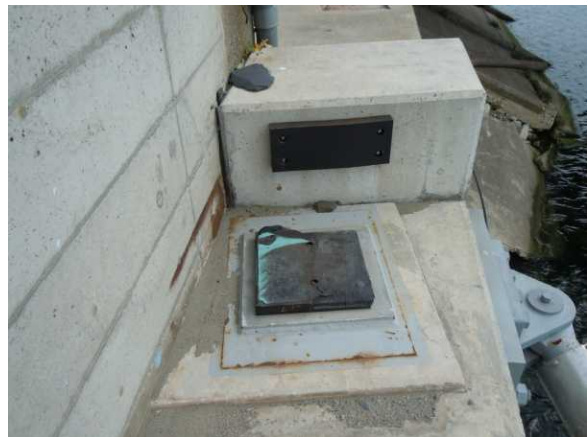
本橋はゴム支承に交換されていたが全て破損しており、後から設置されたダンパーも取付部で破損している状況が確認された。

写真52 支承部の破損状況

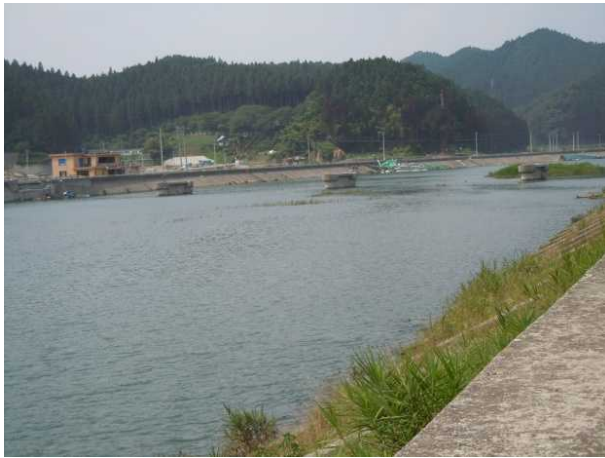
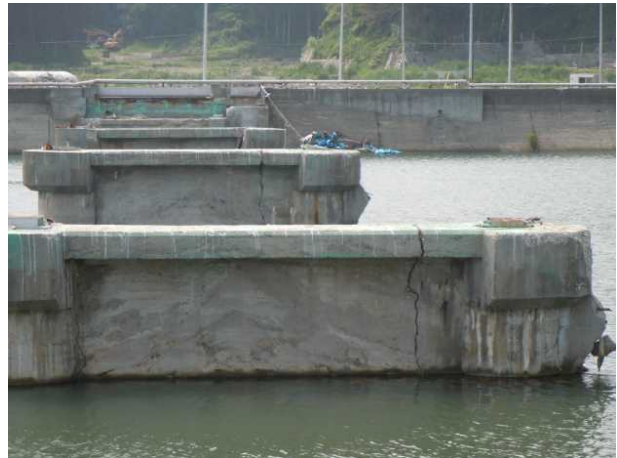
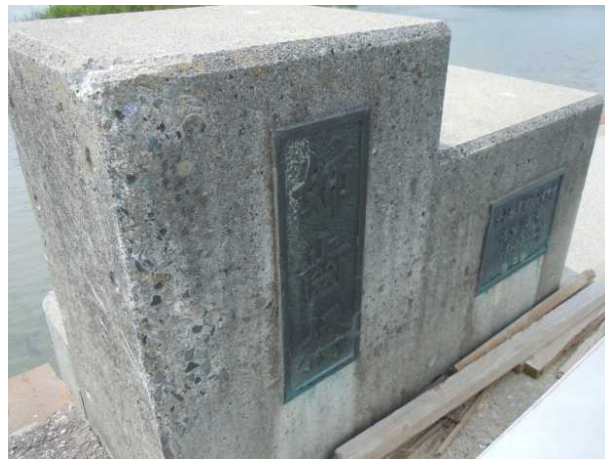
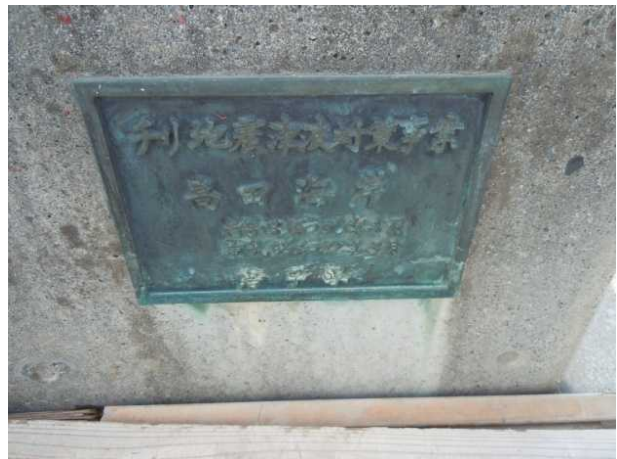
気仙大橋の上流に架かる県道の姉齒橋も津波により流失していた。本橋は、昭和35年のチリ地震（マグニチュード 9.5）の際にも津波により流失したとのことで、その後に架け替えがなされていたが、今回の津波でも残念ながら流失した。

写真53 姉齒橋 流失状況
