新潟の今町大橋アルミ側道橋の耐食性調査報告

要旨

昭和47年に施工された新潟県の今町大橋アルミニウム合金製歩道側道橋が、平成23年1月に災害対策のため撤去された。アルミニウム合金製品のLCCを検討するため、各種試験を行い、耐食性の評価を行った。調査項目は外観調査(現地調査、腐食生成物除去後調査)、付着物分析(蛍光X線分析、EPMA分析)、腐食深さ測定、発光分析による材料組成分析、腐食部断面マイクロ組織観察、引張強度測定及び硬度分布測定等の調査を実施した。

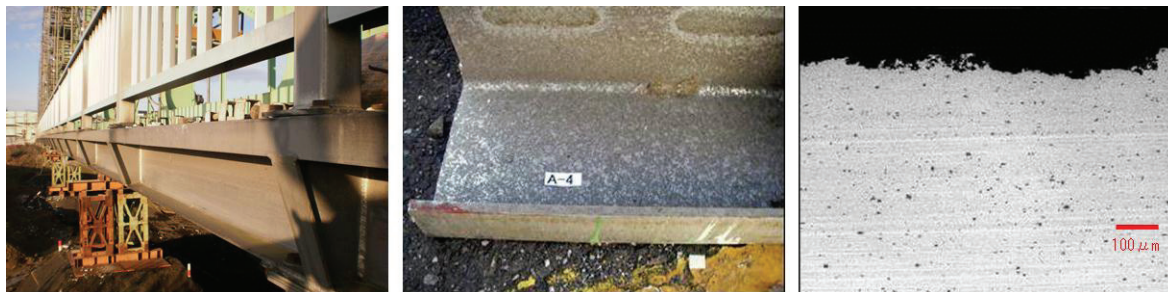
図-4 主桁の腐食状況詳細

主桁の腐食状況を図-4に示す。上面で雨による洗浄効果を得られる上面では極めて軽度の孔食が見られるものの、金属光沢が残っており、良好な表面が維持されている。一方、軒天に当たる下側では全面腐食となっているが、肉厚方向への侵食は0.1mm以下と極めて軽微であり、腐食形態も全面腐食に近い。

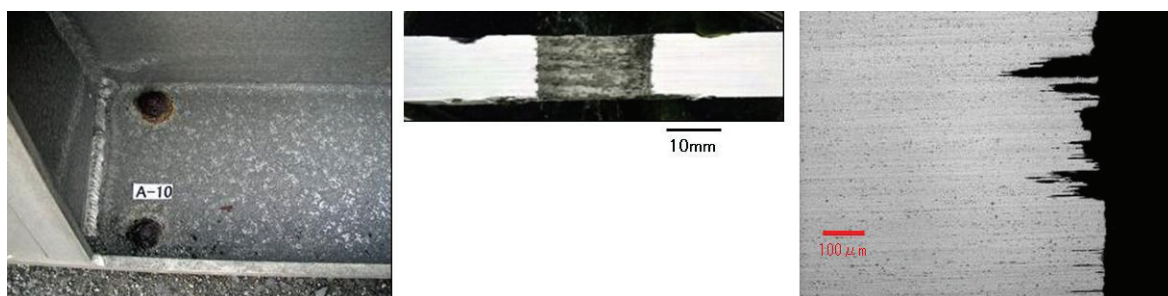
図-5 主桁防護柵支柱取付ボルト部の腐食状況詳細

A7N01地覆の防護柵支柱取り付けボルト近傍の腐食状況を図-5に示す。腐食はボルト穴内部とボルト周辺に相当する部位に集中している。腐食が集中している部位では、鋼製ボルト・ナットとの接触による異種金属接触腐食が生じ腐食を促進させたと考えられる。腐食形態は層状の剥離腐食であるが未だ十分な肉厚が残存していることより、強度に及ぼす影響は小さいと考えられる。

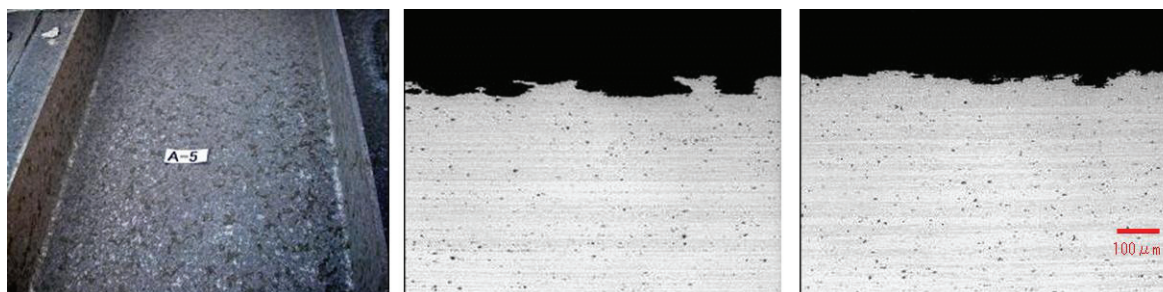
図-6 デッキの腐食状況詳細

A7N01デッキの腐食状況を図-6に示す。軒天に当たる下側では全面腐食となっている。上面舗装との接着界面には、接着剤が付着していたが隙間に侵入した水分により隙間腐食形態も見られたが、表裏とも肉厚方向への侵食は0.1mm以下と軽微である。

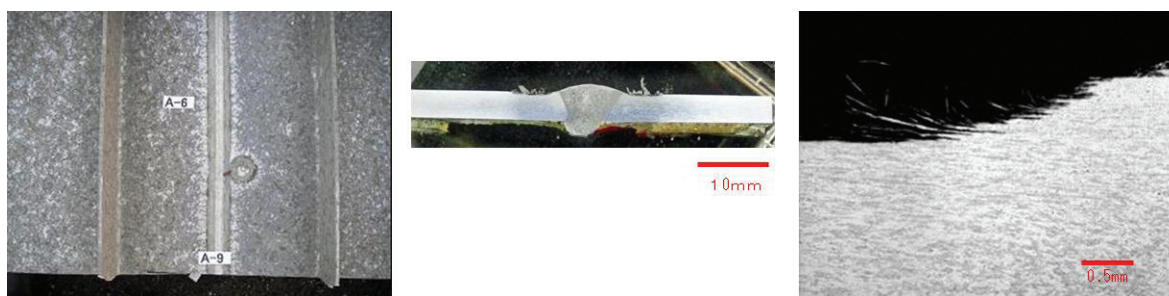
図-7 デッキ溶接部の腐食状況詳細

A7N01デッキ突合せ溶接部の腐食状況を図-7に示す。溶接ビードのすぐ近傍、溶接入熱により再溶体化された部位に局所的な剥離腐食が発生している。しかしながら腐食程度は比較的軽微で肉厚方向への侵食は小さい。

A7N01S-T5材は溶接ビード近傍で局所的な剥離腐食が見られた。その傾向は溶接ビードが大きく、溶接入熱が大きかったと推察される部位ほど激しくなる傾向が見られた。一方A7N01S-T4材はビード近傍の腐食が僅かに激しくなる傾向があるもの局所的に激しく腐食される傾向は無い。

A7N01再溶体化部はT4材と同様腐食形態は金属組織に沿った層状、剥離腐食となりT5材と比較すると電気化学的にも卑となる。T5材の溶接熱による再溶体化部位は周囲との間や組成の異なるビード部との間で電気化学的に腐食が促進される。

今回の今町大橋側道橋のA7N01-T5溶接部の局所的な剥離腐食はこのような機構により促進されたものと推察される。

今回の事例から推察すると溶接構造材として使用されるA7N01材は室温時効材 (T1, T4) が高温時効材 (T5, T6) より適していると考えられる。

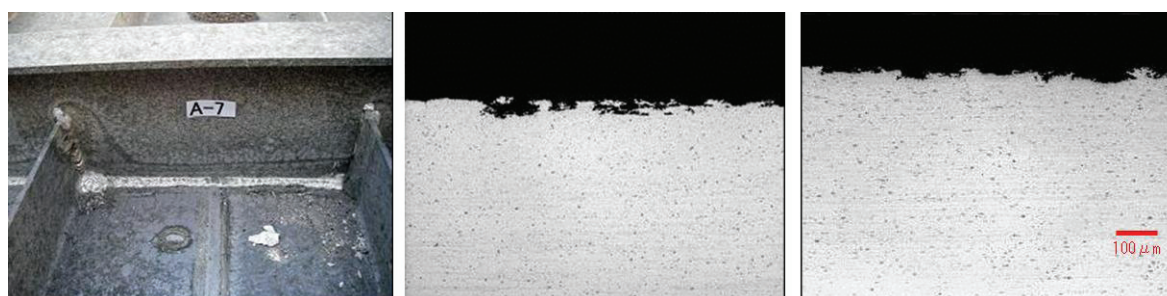
図-8 デッキ横リブの腐食状況詳細

デッキ横リブの腐食状況を図-8に示す。軒天環境であり、全面腐食となっている。しかし表裏とも軽度孔食の集合体で、肉厚方向への侵食は0.1mm以下と極めて軽微である。

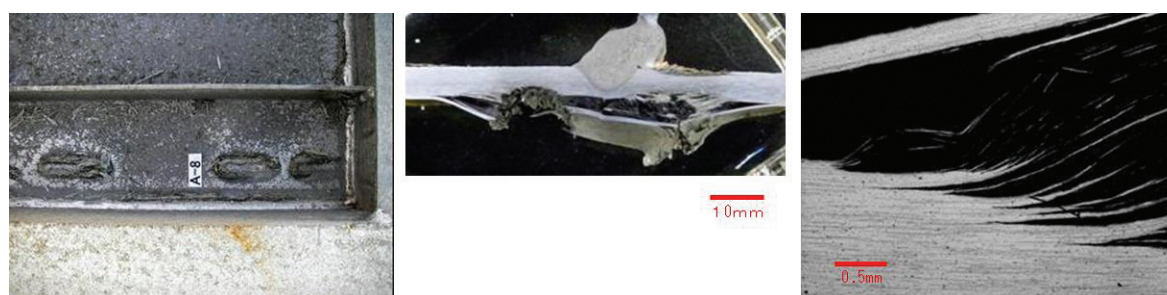
図-9 デッキの熱影響部腐食状況詳細

A7N01デッキに配線用カバーが隅肉溶接されている裏面側の腐食状況を図-9に示す。溶接部裏面のデッキには局所的に激しい剥離腐食が見られた。一方で溶接熱影響部以外では軽微な全面腐食となっている。剥離腐食が生じている部分には組成の異なる溶接ビードは無いことより、母材の溶接熱による局所的な再溶体化が生じたことが、激しい剥離腐食の原因と考えられる。

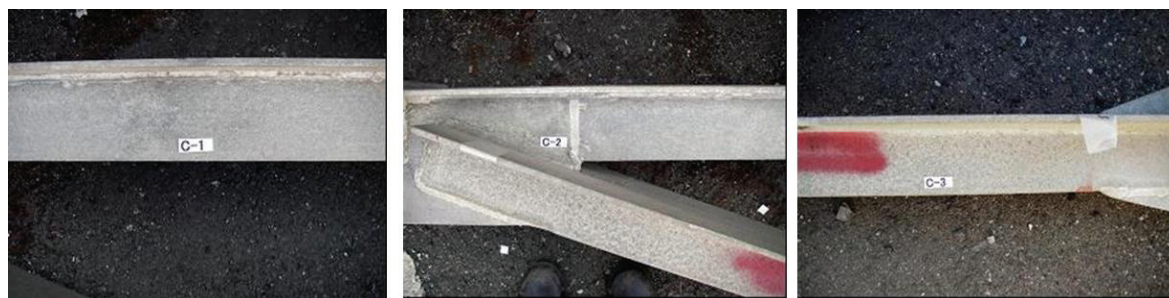
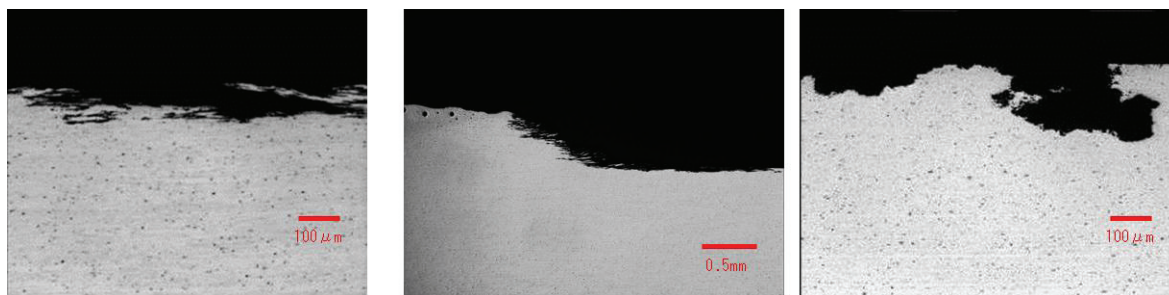
図-10 ブラケットの腐食状況詳細

ブラケット上弦材の腐食状況を図-10示す。外観腐食状況は桁と同様全面腐食となっている。

上弦材(A7N01-T4)の腐食形態は軽微な剥離腐食となっている。相対的に軽微で、肉厚方向への侵食深さは0.1mm程度と極めて浅い。ブラケット上弦材と斜材(A7N01-T5)溶接部の腐食状況は、斜材ではビードに沿った溝状の腐食痕が見られた。一方上弦材ではビード近傍で溶接熱の影響を受けていない部位と比較するとやや激しい剥離腐食が見られたが、デッキ等の溶接部と比較すると剥離腐食の局部集中傾向は見られず比較的軽微である。また、上弦材、斜材ともビード周辺の割れは無く、継ぎ手強度は十分維持されていると推察される。ブラケット斜材の腐食状況は剥離腐食ではなく孔食が集合したように見える。肉厚方向への侵食深さは0.3mm程度で他材の通常部位と比較するとやや深い。

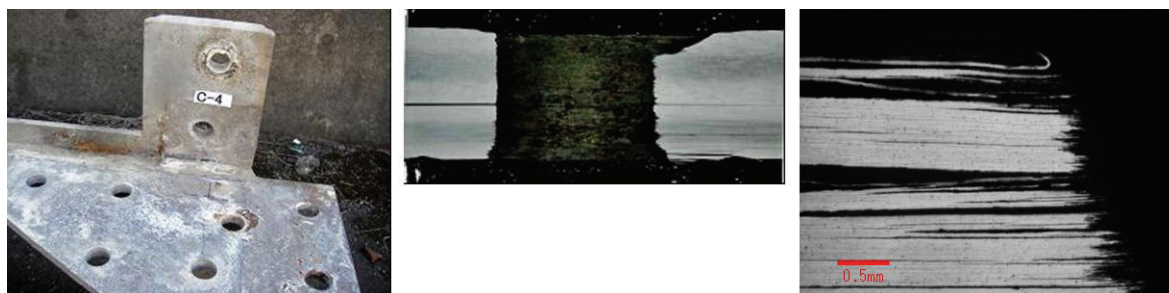
図-11 ブラケット本橋取付ボルト部の腐食状況詳細

ブラケット本橋取付部のボルト近傍の腐食状況を図-11に示す。本橋取付部は2枚の板が溶接で貼り合わされており、腐食はボルト穴内部とボルト周辺に集中している。ボルト穴内部から層状に伸びる割れは、材料組織に沿って進行しており、溶接残留応力による応力腐食割れの可能性も否定できないが、ボルト・ナット構造体としての主応力方向とは垂直方向の割れであり、強度低下に繋がるものではないと考えられる。

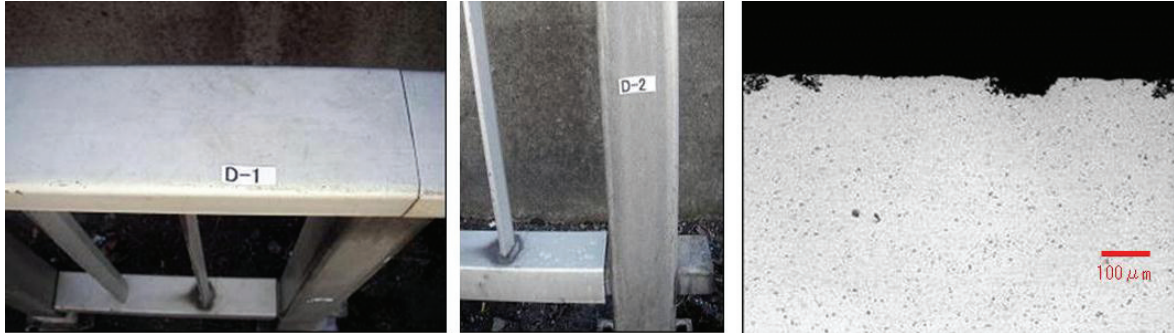
図-12 防護柵の腐食状況詳細

防護柵の腐食状況を図-12に示す。防護柵には表面処理として陽極酸化処理が施されているが詳細は不明である。外観状況は極めて良好で金属光沢が残存し、孔食の発生もほとんど無い。笠木裏面でも腐食は軽微であり軽度な孔食が見られる程度である。支柱も外観状況は極めて良好で金属光沢が残存している。支柱外面側には孔食の発生もほとんど無く、支柱内面側には軽度の孔食が見られたが、肉厚方向の侵食は0.1mm以下と軽微である。

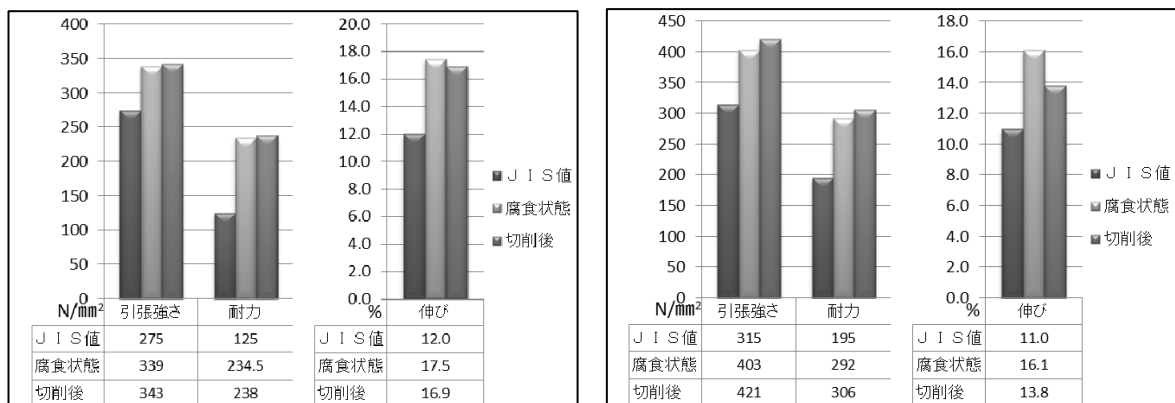
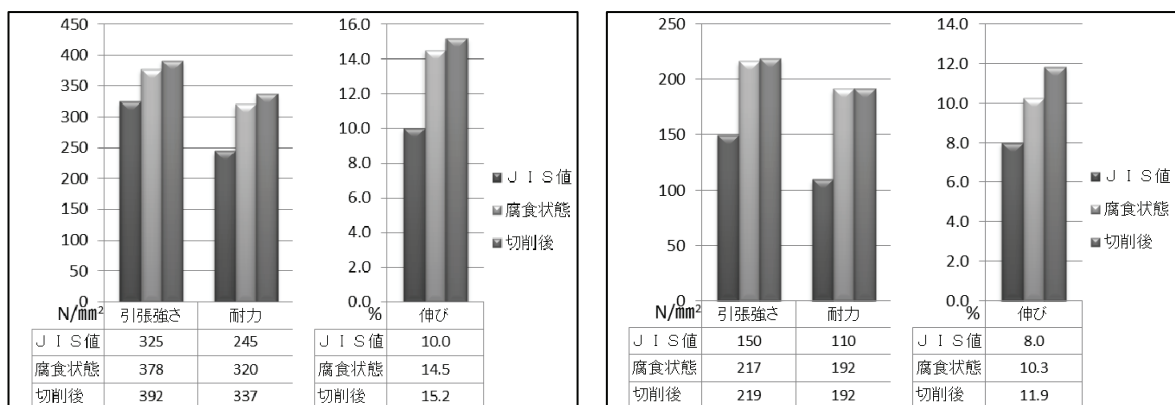
図-13 材質別引張試験結果

各材質別に引張強さ、耐力及び伸びの平均値をJIS規定値、腐食状態（そのままの状態）、切削後の比較を図-13に示す。いずれの材質においても引張強さ、耐力、伸びとも表面腐食層を切削除去した試験片に近い値が得られており、腐食による強度劣化はほとんど認められない。

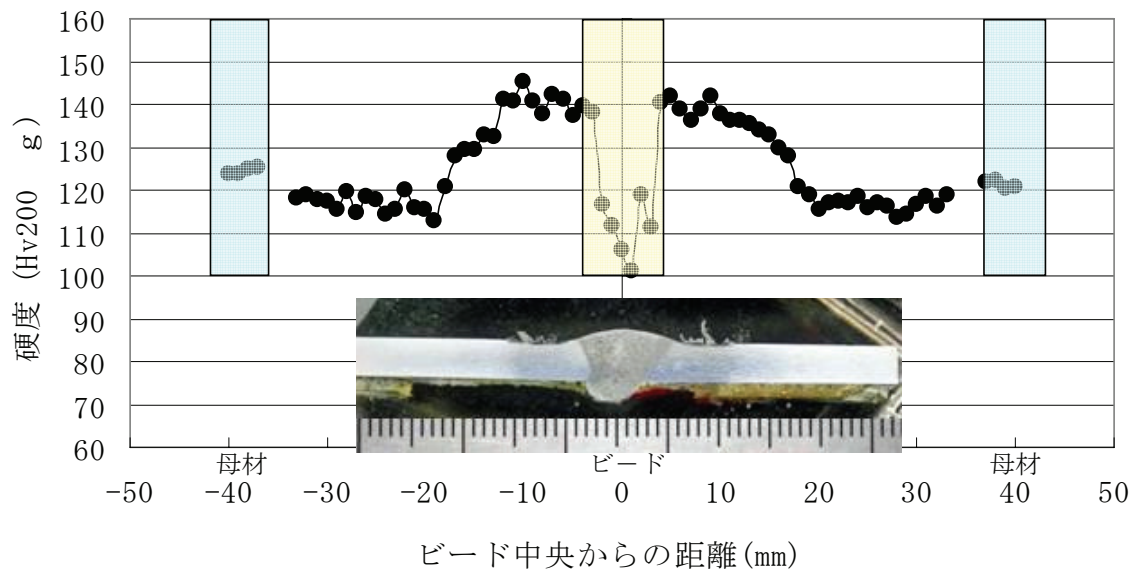
図-14 A7N01S-T5 デッキ突き合わせ溶接部近傍の断面硬度

A7N01S-T5材突合せ溶接部近傍の断面硬度分布を図-14に示す。溶接部近傍は断面硬度分布図で示したように溶接入熱により、再溶体化された部位と過時効となる部位が生じる。再溶体化された部位ではその後の室温時効による析出で強度が上昇するが、過時効部位では強度は上昇しない。溶接部近傍の剥離腐食はビード直近の硬度が高い部位で発生しており、再溶体化された部位と一致する。

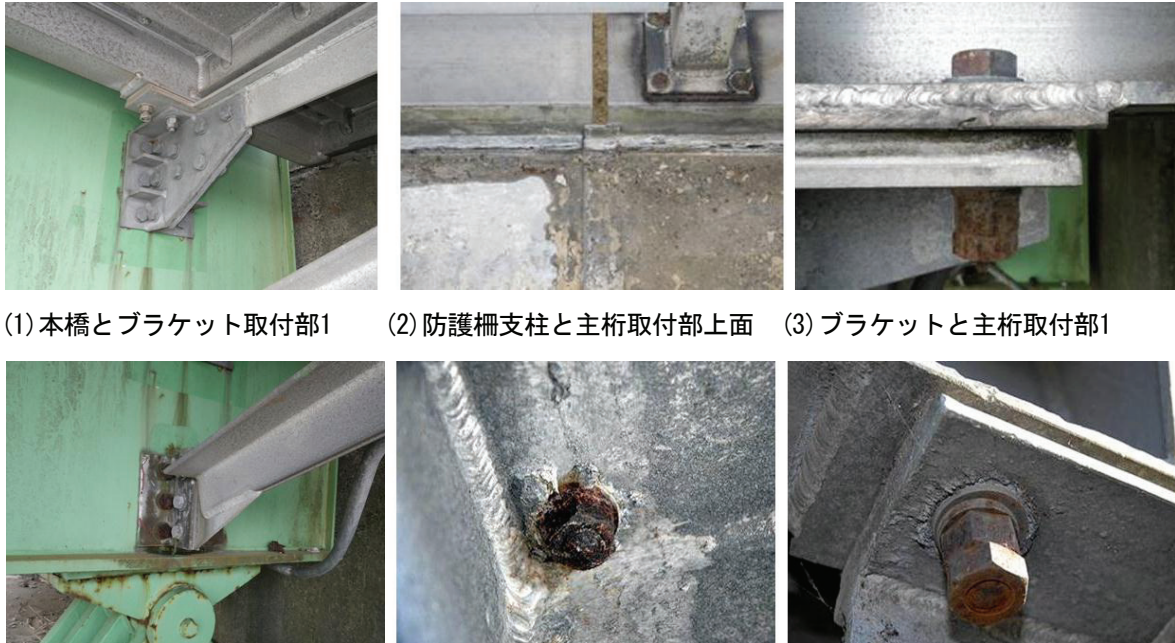
図一15 鋼製ボルト・ナット締結部腐食状態

今町大橋にも部材の締結に鋼製のボルト・ナットが使用されていた。ボルト・ナットには表面処理が施されていたと考えられるがすでに皮膜は消失し錆が発生していた。

締結部近傍のアルミニウム部材には図-15に示すように異種金属接触腐により促進された局所的な腐食

が見られた。アルミニウム土木製品の締結に鋼製のボルト・ナットの使用は必須である。今町大橋側道橋の異種金属接触部はアルミニウム部材の肉厚が厚く強度に影響するほどの腐食ではなかったが、さらに長期間使用されることを想定すると何らかの対応が必要になってくる。ボルト・ナットの防食処理のみならず定期的なメンテナンスも考慮することが必要と思われる。
