バルブリーブ鋼床版横リブスリット下部の疲労き裂の発生進展挙動

Fatigue cracking behaviour at the lower part of transverse rib slit in orthotropic steel deck with bulb ribs

山岡大輔*, 坂野昌弘**, 夏秋義広***, 中村香澄****, 水野洋幸****

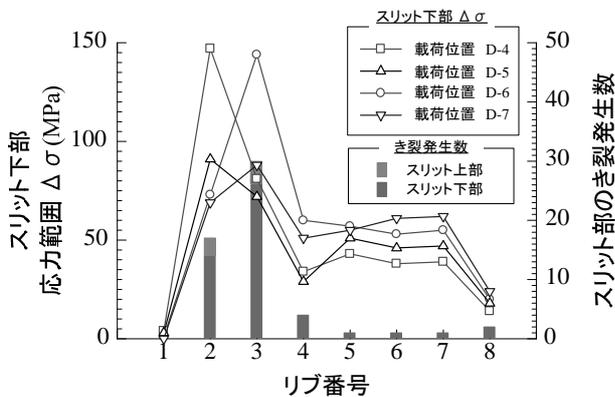
図-3に実橋のスリット部の疲労き裂発生箇所数と、荷重位置がD-4~7の場合のスリット下部コバ面の応力範囲を示す。実橋のスリット下部の疲労き裂発生箇所数は、リブ3(26箇所)、リブ2(14箇所)、リブ4(4箇所)の順で多く、リブ3と2がほとんどである。また、荷重位置D-4~7と比較すると、D-6(リブ3と4の直上荷重)の場合に応力範囲の大きさの順番と疲労き裂発生箇所数の多い順番がよく一致している。したがって、実橋では、実験のD-6にあたる荷重位置が、き裂の発生に最も影響していると考えられる。D-7(リブ4を挟んだ荷重)の場合にはき裂発生箇所が多い上位の2つのリブまで同じ傾向である。

図-3 実橋のスリット部の疲労き裂発生箇所数と荷重位置がD-4~7の場合のスリット下部コバ面の応力範囲

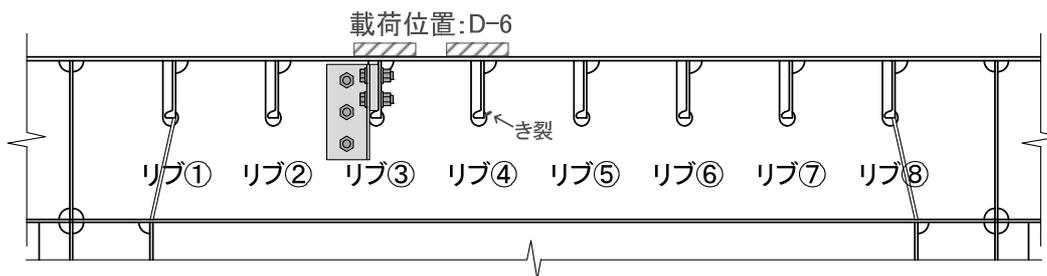
(1) 荷重位置 D-6 で 200 万回荷重後

図-4に荷重位置ごとの疲労き裂の発生進展状況を示す。荷重位置D-6では200万回繰返し荷重後、予防保全として片側アングル補強を施していたリブ3のスリット部に疲労き裂は発生せず、荷重直下のリブ4の横リブスリット下部に疲労き裂が発生した(図-4(1))。リブ3のアングル材除去後40万回の繰返し荷重後に、荷重直下のリブ3のスリット下部からも疲労き裂が発生した(図-4(2))。なお、リブ4のき裂は斜め上に(写真-1)、リブ3のき裂は水平に進展した後、停留した。次に、荷重位置をリブ2と3の直上に荷重するD-4に変更したところ、荷重直下のリブ2の横リブスリット下部に疲労き裂が発生し、水平に進展した(図-4(3)、写真-2)。リブ3のき裂は、斜め上に向きを変えて再び進展したが(写真-3)、リブ4のき裂は停留した。

図-4 荷重位置と疲労き裂の発生進展状況

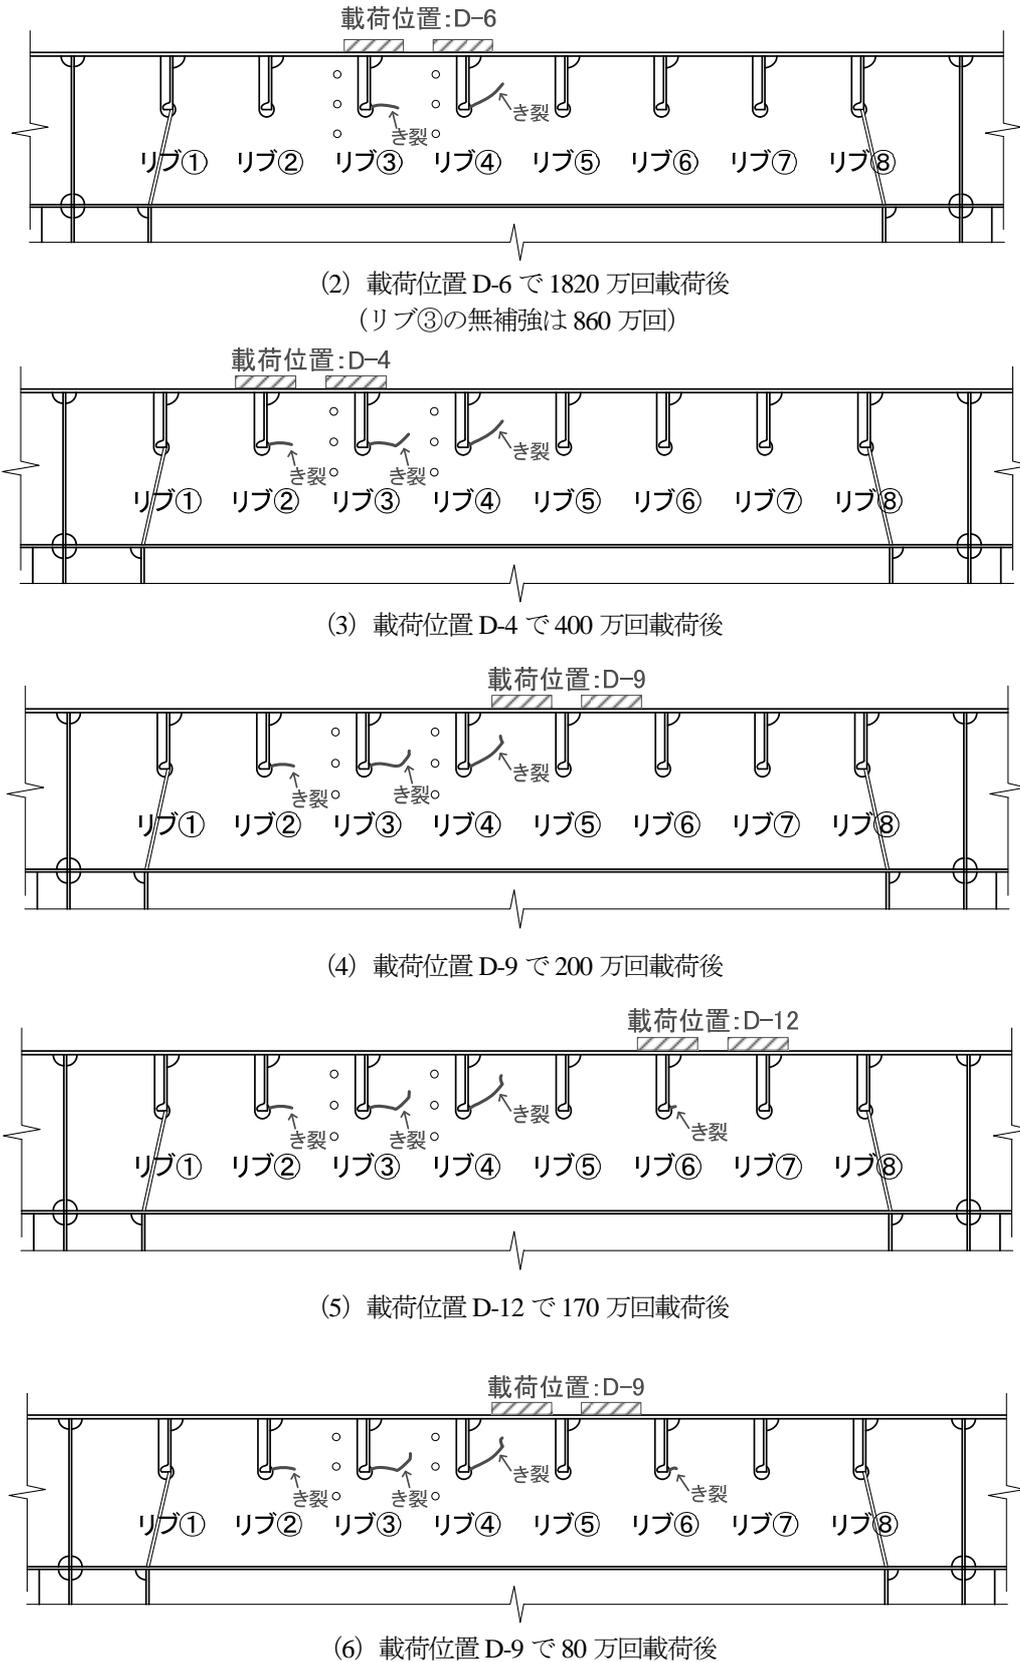
図-4 (続き) 荷重位置と疲労き裂の発生進展状況

発生しなかった (図-4 (4)). リブ2のき裂は停留していたが, リブ3と4のき裂は上方に向きを変えて進展した.

下のリブ6の横リブスリット下部に疲労き裂が発生した (図-4 (5)). リブ2と3のき裂は停留していたが, リブ4のき裂は微小に進展した. 荷重位置D-12で170万回の繰返し荷重後, リブ6のき裂の表面長さが北側で7mm, 南側で3mm程度まで進展したところで, 引張応

力下でのき裂進展方向を確認するために、荷重位置をD-9に戻した。その後、リブ6のき裂は斜め下に向きを変えて進展した(図-4(6))。

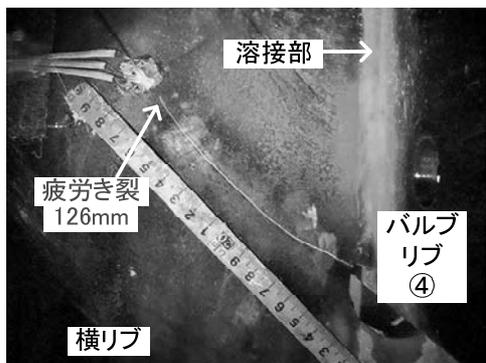
写真-1 リブ4スリット下部のき裂進展状況 (1990万回載荷後)

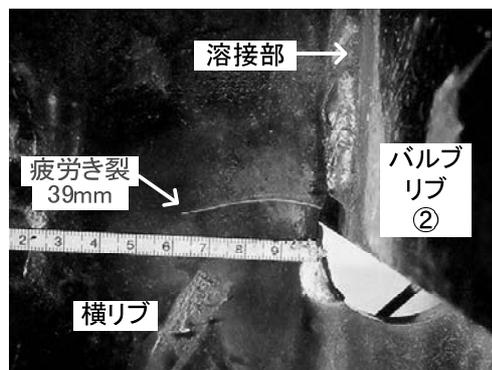
写真-2 リブ2スリット下部のき裂進展状況 (1990万回載荷後)

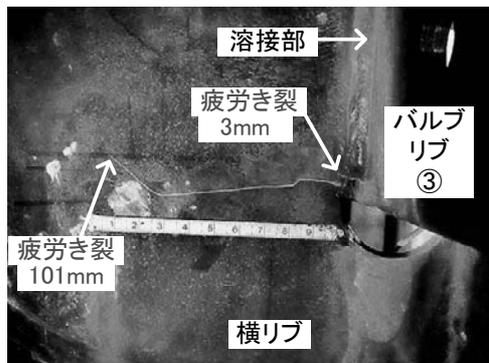
写真-3 リブ3スリット下部のき裂進展状況 (1990万回載荷後)

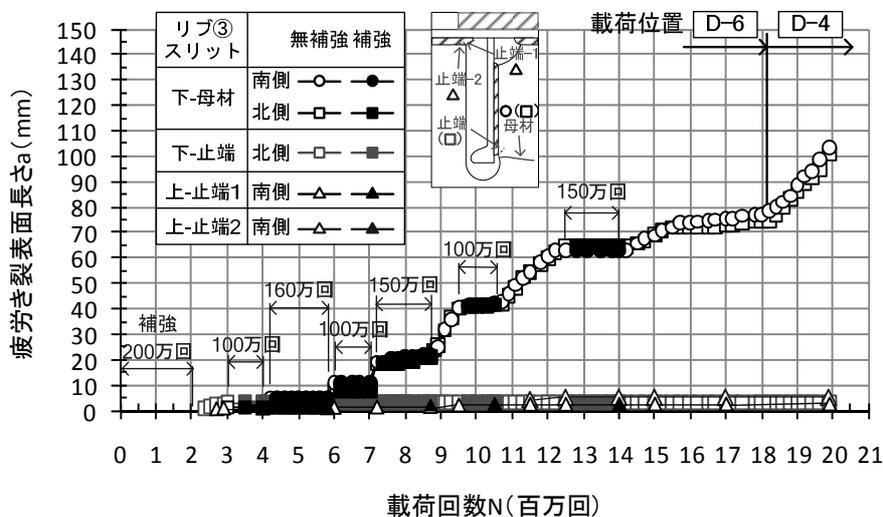
(1) リブ3スリット部

図-5に疲労き裂の表面長さと荷重回数との関係を示す。図-5(1)より、予防保全として片側アングル補強を施していたリブ3のスリット部では、200万回繰返し荷重

したが疲労き裂は発生せず、片側アングル除去後40万回の繰返し荷重でスリット下部に表面長さ1mmの疲労き裂を発見した。補強時の200万回の繰返し荷重で疲労き裂が発生しなかったことから、疲労被害は無視できると考えられるため、疲労き裂発生寿命が5倍以上延長されたことになり、十分な疲労き裂発生防止(予防保全)効果が確認された。

また、図-5(1)、(2)より、横リブのスリット下部から発生し、横リブウェブに進展した疲労き裂に対して、片側アングル補強により、リブ3では、き裂表面長さが10mm程度以下であれば進展が停止し、20mm程度で進展速度が $45.5 \times 10^{-6} \text{mm/cycle}$ から $1.9 \times 10^{-6} \text{mm/cycle}$ に約1/25に低下した。また、40mm程度では進展速度が $23.6 \times 10^{-6} \text{mm/cycle}$ から $1.3 \times 10^{-6} \text{mm/cycle}$ に約1/18に低下し、60mm程度では進展がほぼ停止した。リブ4では、き裂表面長さが10mm程度で進展速度が $3.3 \times 10^{-6} \text{mm/cycle}$ から $1.6 \times 10^{-6} \text{mm/cycle}$ に約1/2に低下し、20mm程度で進展速度が $7.8 \times 10^{-6} \text{mm/cycle}$ から $4.0 \times 10^{-6} \text{mm/cycle}$ に

図-5 疲労き裂の表面長さと荷重回数との関係

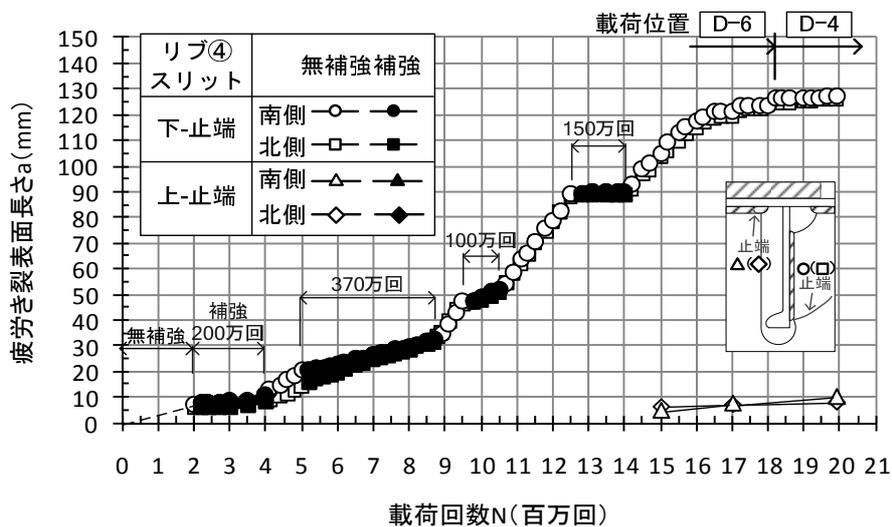
(2) リブ4スリット部

図-5 (続き) 疲労き裂の表面長さと載荷回数との関係

約 1/2 に低下した。また、50mm 程度では進展速度が $15.1 \times 10^{-6} \text{mm/cycle}$ から $4.1 \times 10^{-6} \text{mm/cycle}$ に約 1/4 に低下し、90mm 程度では進展がほぼ停止した。したがって、片側アングル補強のみでも十分な疲労き裂進展抑制（事後保全）効果があることが確認された。
