## 内部に水平ひび割れを有する道路橋床版の補修・補強とその効果

Repair and reinforcement of bridge deck having horizontal internal cracks

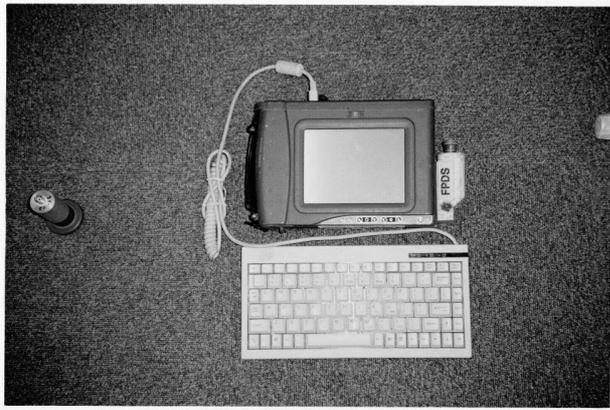
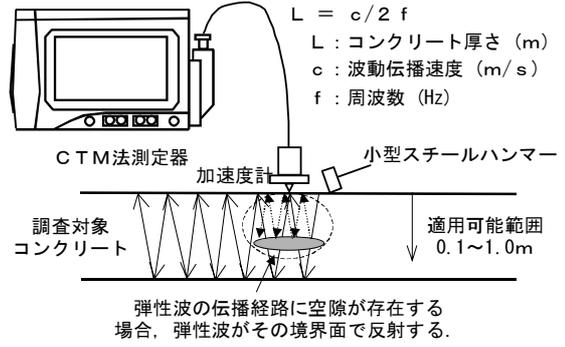
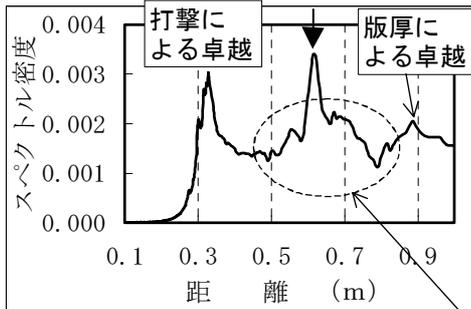
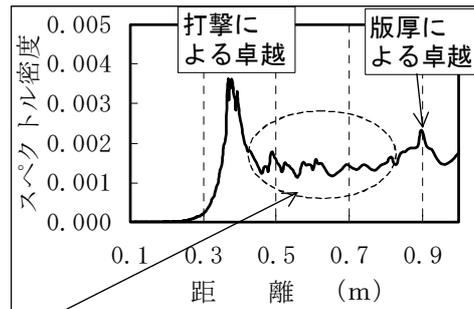
図-2 測定器と測定原理

内部空隙(65cm付近)でスペクトル密度の卓越が顕著に現れる

スペクトル密度の卓越がみられない

CTMによる調査の結果、上り線4パネル・下り線10パネルで、床版内の水平ひびわれが推定できる波形が観察された。床版下面に顕著な損傷が確認できないパネルにおいても、水平ひびわれの存在が検出された。また、上り線2パネル2箇所、下り線6パネル9箇所でコア削孔を行った結果、上り線では全て、下り線では5パネル6箇所においてひびわれが確認できた。これはCTMによるものと同様の傾向であり、水平ひびわれは圧縮鉄筋

近傍 (かぶり 30mm) に生じているケースが多く確認された。

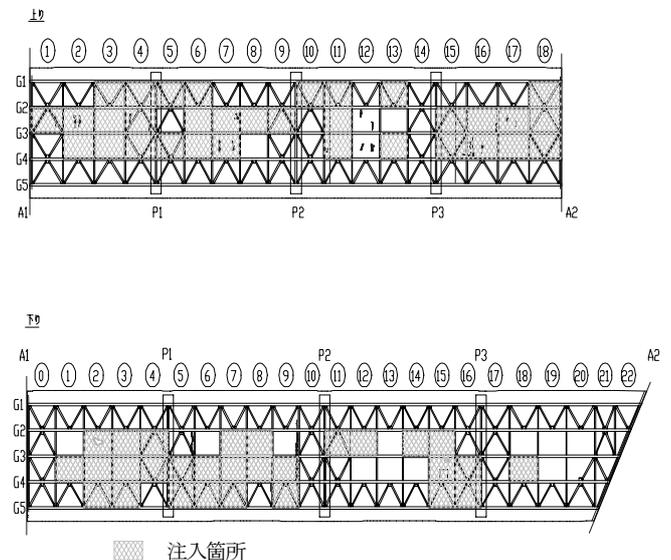
図-3 樹脂注入箇所

図-3に水平ひび割れと上面側のポットホールに浮きが生じていることが確認され、樹脂の注入処置を実施した箇所を示す。

水平ひび割れの樹脂注入は交通開放下で床版下面から施工を実施した。径φ28mm、深さ150mmの注入孔を水平ひび割れが生じている範囲に1m格子で削孔した。この注入孔にプラグを取り付け、水によりひび割れ内部の洗浄を行った。圧を0.05MPa～0.1MPaに設定し、舗装面のふくれに注意しながら水の汚れが少なくなるまで洗浄を行った（写真－1）。洗浄したひび割れに水中硬化型エポキシ樹脂を注入しひび割れ内部を充填した。（写真－2）

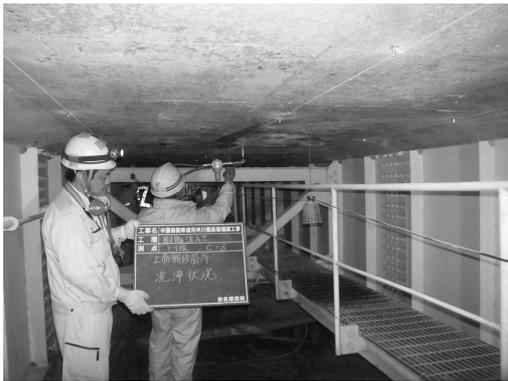
写真－1 水平ひび割れ洗浄状況

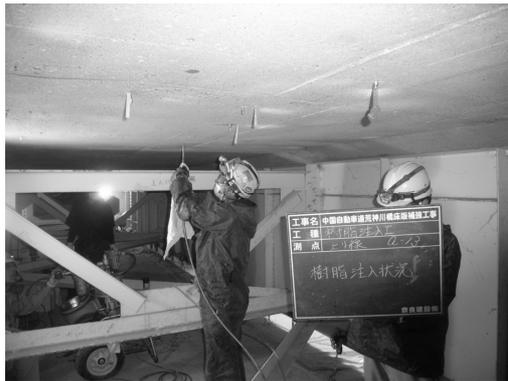
写真－2 水平ひび割れ樹脂注入状況

施工完了後、衝撃弾性波法（CTM）による調査を行い注入が問題なくできていることを確認した。

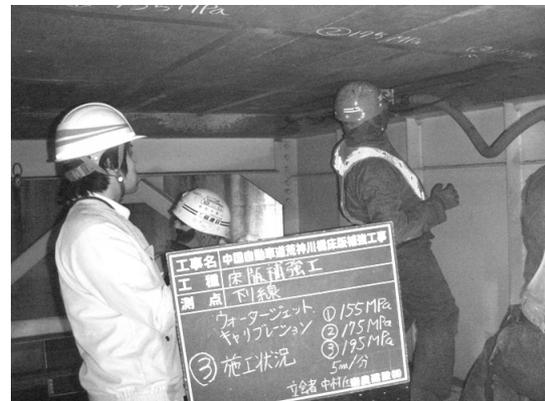
写真－3 ウォータージェット施工状況

コンクリート表面処理工はウォータージェット・小型ブレーカを併用し床版下面の脆弱層を取り除いた。

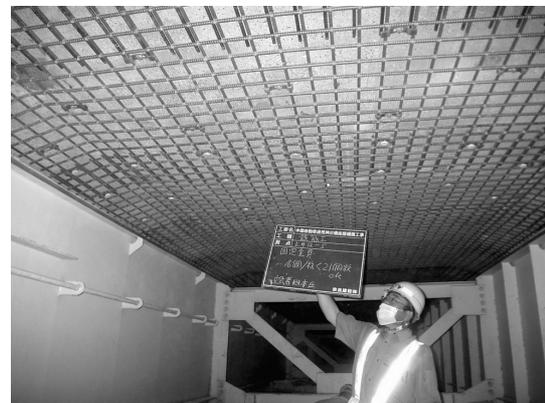
写真－4 補強筋設置状況

補強鉄筋はD10筋を配置し、主桁上部のハンチ端まで配置しコンクリートアンカーで固定した（図－5）。

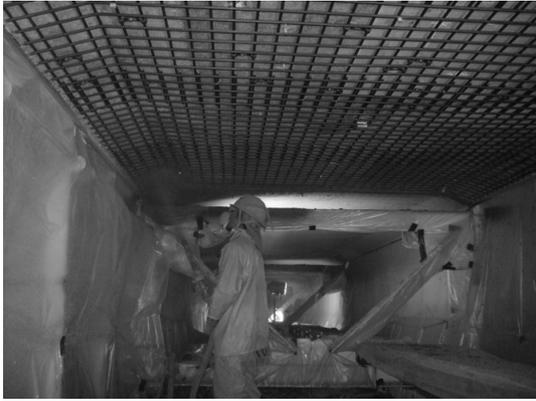
写真-5 PCM吹付けによる増厚状況

ポリマーセメントモルタル吹付けではコンクリート表面にプライマーを噴霧し、湿式吹付け工法により吹付け下面増厚した。

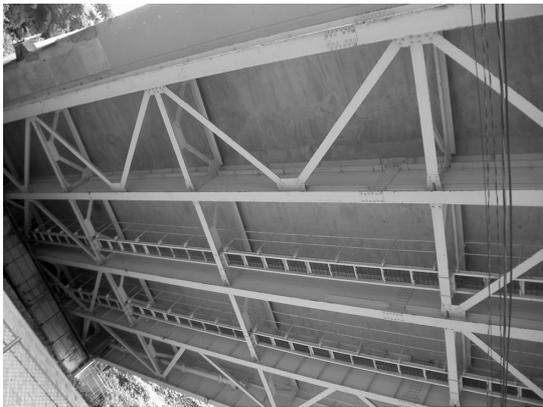
写真-6 PCM増厚完了

施工環境は足場や主桁・横桁等を吹付け材料の飛散から防護するためシート養生した。そのため施工中および養生期間中の環境は外気からシート遮断され、比較的湿潤状態と保温状態が保たれている状況であった。施工中に実施したPCMの品質管理試験では付着強度試験および圧縮強度試験を実施し、材齢7日強度で所定の圧縮強度と付着強度が発揮された(表-3)。

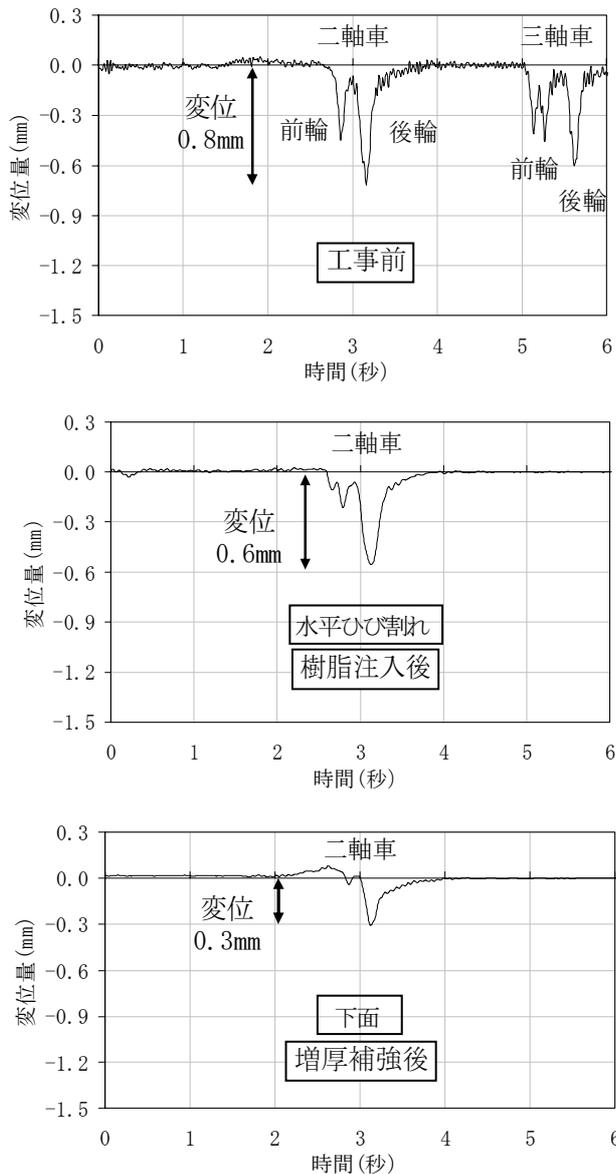
図一七 たわみ波形の変化

最大たわみが発生した時の波形を補強前、水平ひび割れ注入後、下面増厚補強後で比較した結果の代表例を図一七に示す。波形では二軸車が通過した直後に前輪がタンデム軸の三軸車が通過していることがわかる。たわみ変位はこのように車両が存在しない状態と車輪通過時のピークの差を軸ごとに読み取ったものである。また、振幅は小さいものの変位波形には若干の振動成分が含まれている。この振動成分は主桁の振動のほか、不動梁の振動成分が含まれていると考えられる。上り線測点⑤では補強前に最大 0.8mm の相対たわみ量が計測されたが、水平ひび割れの注入後には 0.6mm となり、下面増厚補強後には 0.3mm に低下した。

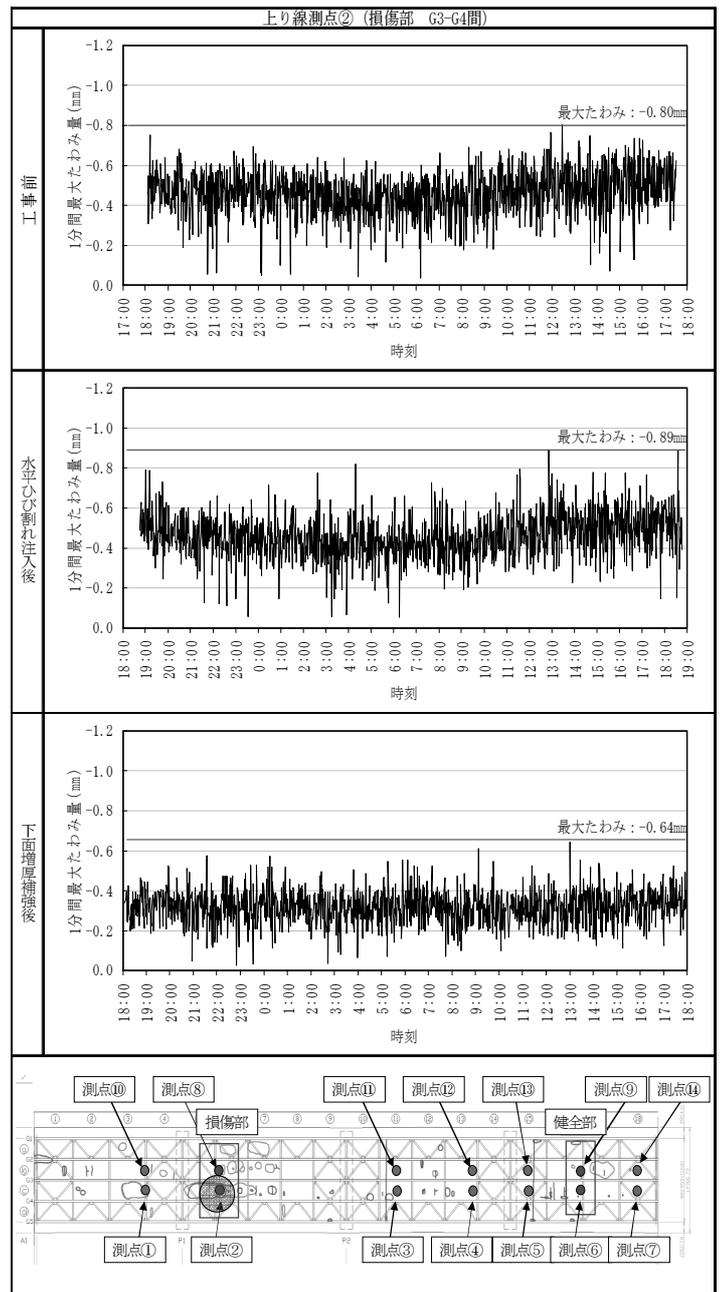
図一八 連続測定結果

連続測定では測定を開始してから 1 分ごとに最大値、最小値および中位値 (ゼロ点) を計測して記録している。図一八に、最大値と中位値の差より得られた正たわみの経時変化の代表例 (上り線測点②) を示す。これより、たわみの大きさは 24 時間をとおしてみると、変動の中央値が補強前 0.5mm 程度であったものが、水平ひび割れの注入後 0.45mm 程度となり、下面増厚補強後には 0.3mm 程度に低減していることが分かる。また、変動の振幅も補強前後で比較すると低減していることが明らかである。このことから、本橋の床版は水平ひび割れ注入、下面増厚補強、上面劣化部補修により床版剛性が向上したことが分かる。
