北陸地域における道路鋼橋 RC 床版の健全度評価法に関する提案

A proposal evaluation methods for damaged RC bridge decks in the Hokuriku highway

有馬直秀*, 石川裕一*, 足立嘉文**

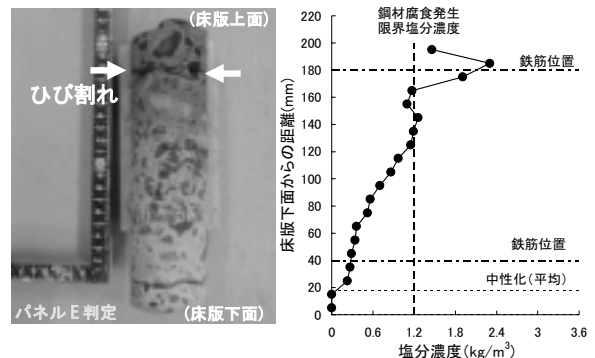
5 橋の 24 パネルを選定し、表-2 に示すパネル判定⁴⁾ で区分した代表箇所からコア採取による調査を行う。調査は、コア削孔から床版内部のひび割れの有無、コアの塩分濃度、圧縮強度、中性化深さを測定し、その結果を表-3 に示す。床版内部のひび割れ、塩分濃度の結果より、床版上面が床版下面より劣化進行が速い傾向にある。また、外観調査のパネル判定で、健全と判断されている D 判定以下のパネルから採取したコアにおいても、図-3 に示すように鋼材の腐食発生限界量 1.2kg/m^3 を超える高い塩分濃度分布や、上側鉄筋位置で水平ひび割れが確認されている。このため床版下面だけの評価では、塩害と疲労を受けた RC 床版の劣化状況を的確に把握することが難しく、コア採取による調査が必要である。

図-3 パネル判定 E のコアおよび塩分濃度分布の例

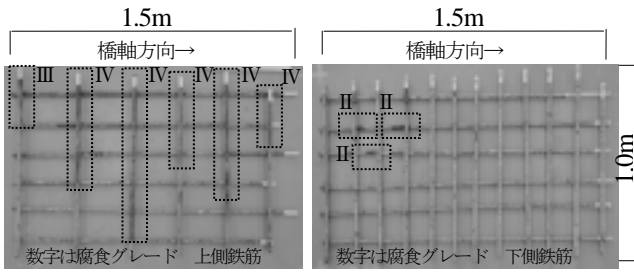
写真-1 鉄筋の腐食状況の例 (取替床版 F)

塩害と疲労により複合劣化し、供用後 31 年で取替に至った実橋の RC 床版 (以下、取替床版) を用い、鉄筋の腐食状況を把握する。取替床版は 4 枚 (取替床版 F~I) を用い、外観変状が顕著な主桁間 G2-G3 を対象に調査を実施する。取替床版から人力はつりにより採取した上側鉄筋 (主鉄筋) の腐食状況を写真-1, 床版上面の打音調査結果および床版下面から自然電位測定による鉄筋の腐食範囲の調査結果を図-5 に示す。上側鉄筋の腐食グレード⁵⁾は、IV (断面欠損が生じている) の状態で、下側鉄筋に比べ広範囲である。また、床版上面の浮きと自然電位の卑な範囲が概ね一致していることから、床版上面の浮きは、鉄筋腐食を伴う傾向にあることが推察される。また上側鉄筋の腐食範囲は、床版上面の浮きや床版下面からの自然電位が卑な範囲 (一側) と、ほぼ一致していることが確認できる。

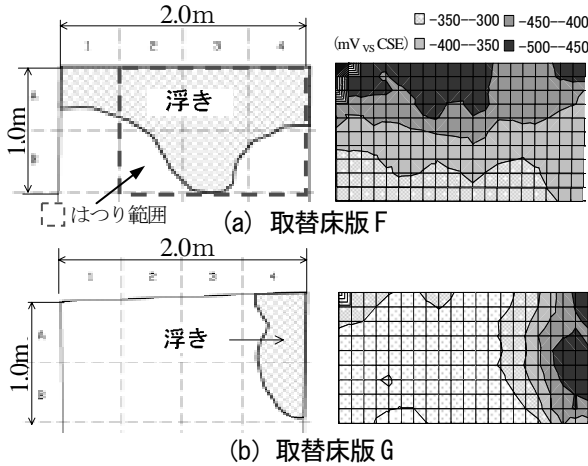
図-5 床版上面の浮きと自然電位の測定結果の例

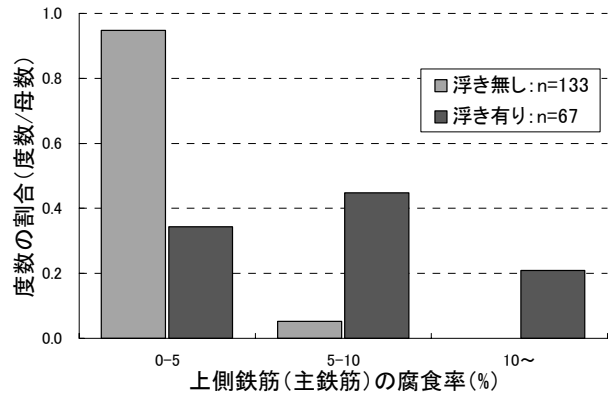
床版上面の浮き有りの範囲では、上側鉄筋の腐食率が 0-5% より 5-10% の方が 3 割程度高い傾向を示している。一方、床版上面の浮き無しの範囲では、0-5% の割合が最

図-6 取替床版における上側鉄筋の腐食率と床版上面の浮きの関係

も高く、上側鉄筋の腐食率が 5% 以上のものは少ない。このことより、浮きが発生している場合、上側鉄筋の腐食率が 5% 以上を超える傾向にある。

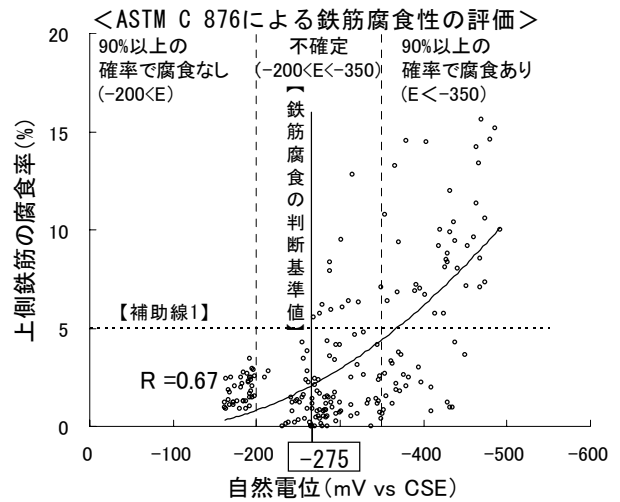
図-7 取替床版における自然電位の測定結果と上側鉄筋の腐食率の関係

取替床版の下面からの自然電位の測定結果と、その位置における腐食率の関係を図-7 に示す。自然電位の値と腐食率の間には相関性が見られ、相関係数は 0.67 である。このことから、塩害が懸念される RC 床版では、自然電位測定により上側鉄筋を含む床版内部の鉄筋の腐食を推定できる⁶⁾。

また、床版内部の上側鉄筋は、図-7 の上段に示す鉄筋の腐食性の評価において、不確定の範囲にも床版内部で鉄筋腐食が確認されている。RC 床版の鉄筋腐食状況を的確に把握するためには、鉄筋腐食の判断基準を設定する必要があり、次に示す手順によって鉄筋腐食の判断基準を設定する。まず、浮きが確認されている上側鉄筋の腐食率 5% に補助線 1 を設ける。次に、補助線 1 以上の範囲において、腐食率が確認される自然電位の測定値が最も貴側 (+側) となる位置を求め、その値を鉄筋の

判断基準値とする。これにより算出された基準値は、 $-275\text{mV}(\text{vsCSE})$ であり、この基準値より卑側（一側）であれば、鉄筋腐食の可能性が高いと判断する。

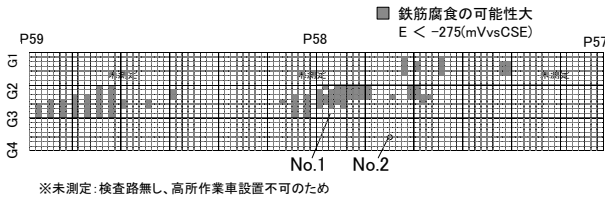
図-9 実橋 RC 床版の自然電位の測定結果の例

塩害と疲労を受けた実橋 RC 床版の鉄筋腐食の範囲を推定するため、自然電位測定を約 $4,500\text{m}^2$ で調査する。実橋 RC 床版における自然電位測定は、図-8 に示すように橋軸直角方向の測定箇所を 7 点とし、橋軸方向は、 0.5m 程度の格子状間隔で測定する。鉄筋腐食が生じていない健全なパネルは、作業の効率化を考慮し測定ピッチを間引いて測定を行っている。自然電位の測定結果の例を図-9 に示す。橙色の着色箇所は、前項の基準値 $-275\text{mV}(\text{vsCSE})$ によって、鉄筋腐食の可能性が大きいと推定しており、その部分は G2-G3 間に集中している。図-10 は、図-9 の位置 No. 1, No. 2 において採取したコアの塩分濃度分布を示す。自然電位測定より鉄筋腐食が推定される位置 No. 1 は、上側鉄筋付近で高い塩分濃度を示している。コア孔の観察によって水平ひび割れが確認されている。一方、鉄筋腐食の可能性が少ない No. 2 では、低い塩分濃度となっている。これらより床版下面からの自然電位測定により、RC 床版上面の塩害劣化の把握ができることがわかる。

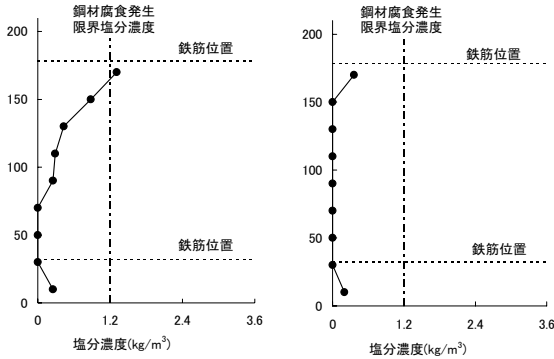
(a) 調査位置 No. 1 (b) 調査位置 No. 2
図-10 実橋 RC 床版の塩分濃度分布

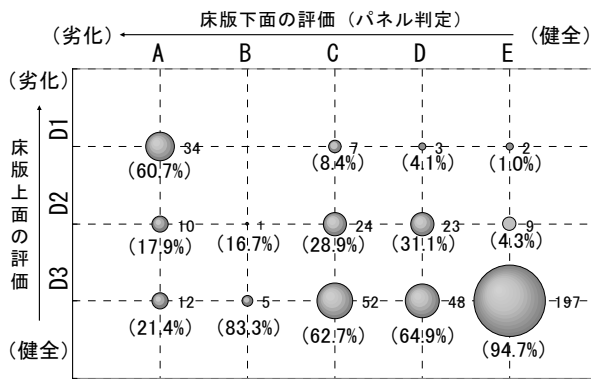
塩害と疲労を受けた RC 床版は、床版上面側から床版下面側に塩分が浸透し、塩害劣化が進行するため、床版上面と床版下面を組合せた評価をする必要がある⁸⁾。図-14は、実橋 RC 床版の427パネルにおいて、床版下面と床版上面の評価を行った健全度評価をバブル図で示している。床版上面の評価で、劣化が限りなくが疑われ

る「D1」と評価されるパネルは、床版下面のパネル判定で「A」が多い。一方、床版上面の評価で、「D3」と評価されるパネルは、床版下面のパネル判定で健全な「E」が多い。床版上面が塩害劣化すると床版下面の劣化進行も著しいことが確認できる。この調査結果を踏まえ、床版下面と床版上面の評価を組合せた健全度評価を図-15のように提案する。横軸に床版下面の評価（パネル判定）、縦軸に床版上面の評価を示す。表の左上に行くほど床版の劣化度が進行していることを示している。

図-14 実橋 RC 床版の健全度評価の試行例
