橋梁床版の補修後の劣化傾向に関する一考察（ある自治体の場合）

On deterioration tendency of bridge slabs after repair works(in the case of a local autonomy)

杉本博之*, 澁谷直隆**, 山本稔晴**

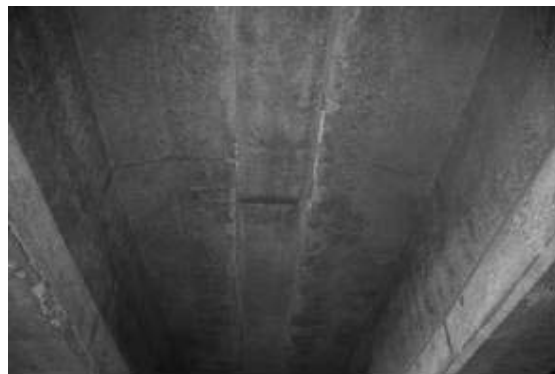
写真-1 床版下面の写真 (2011年11月撮影)

最初に紹介する橋梁は、ポステンT桁で竣工は 1983 年である。2000 年に 1 巡目点検を受け、床版の評価は 5 の橋梁であった。関連する部材では、主桁が 5、橋面工は 5 の評価であった。2008 年 3 月に橋面防水が施工されたが、2 年後の 2010 年 11 月の 2 巡目点検では、床版の評価は 3 に下がった橋梁である。この時、主桁の評価は 3、橋面工の評価は 4 であった。写真-1、2 は、2011 年 11 月に撮った床版及び主桁の写真である。

写真-1は床版下面の写真であるが、防水工を施工しているにもかかわらず遊離石灰が出ている。写真-2は主桁の中央の写真であるが、床版と同様に主桁上部から遊離石灰が出ている。防水工の施工が、床版の点検結果が悪くないにもかかわらず実施されたのは、耐震補強が行われたので、その時同時に施工されたものと思われる。

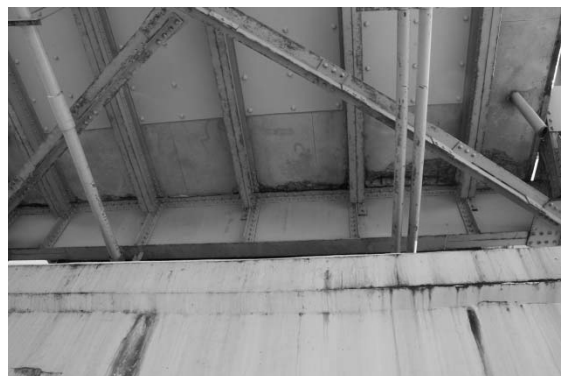
写真-3 鋼板接着と部分打替え (2011年11月撮影)

写真-3は、2001年11月に数径間の床版に対し鋼板接着及び部分打替えの補修が行われた橋梁床版である。1年後の2002年11月の1巡目点検では2と評価され、その後の2007年の2巡目点検でも2と評価された床版である。写真-3の上側が鋼板接着、中央部が部分打替えである。床版の右下部分を拡大したのが写真-4である。

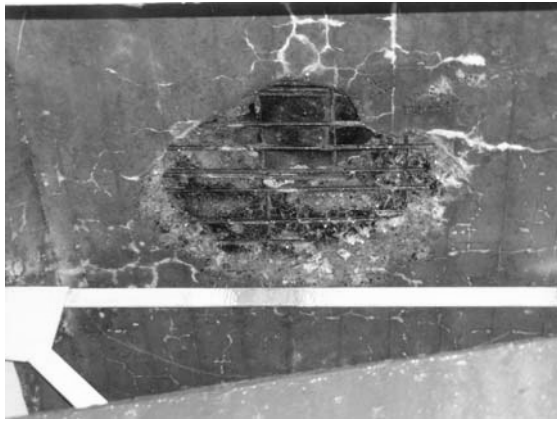
写真-5 床版の抜け落ち部 (2007年11月撮影)

写真-5は、2006年12月に床版の抜け落ちがあった橋梁の写真である。写真撮影時は仮補修として上面に鋼板が設置されていたが、完全に抜け落ちた状態であった。完全な補修は2007年12月に行われた。補修は断面修復であり、鉄筋は錆止めをしてそのまま使用している。橋

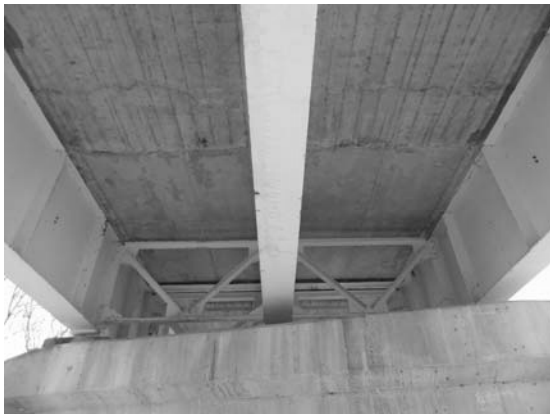
写真-6 補修後の状態 (2011年11月撮影)

面防水は施工していない。その後の点検はまだ行われていないが、写真-6は現状である。良好な施工が行われた様子がわかる。
