鋼橋の補修補強工事に おける設計・施工の留意点

岡 俊蔵 (日本橋梁建設協会 保全第一部会)

(社)日本橋梁建設協会 保全委員会 保全技術小委員会 保全第一部会

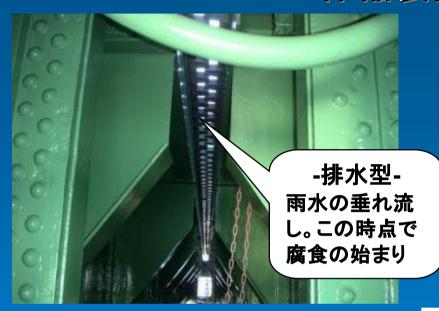
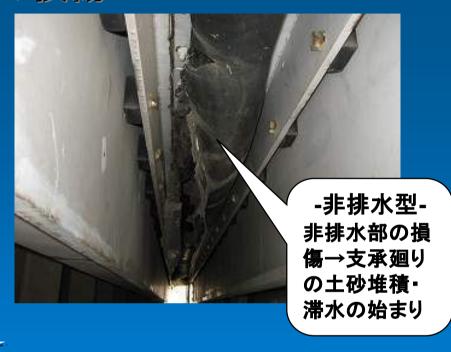
一伸縮装置の損傷一

伸縮装置からの土砂が堆積、支承も埋まっている

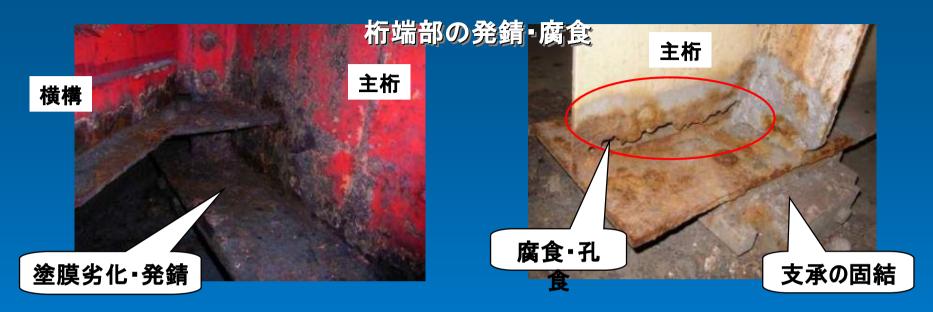
一桁端部の損傷へ一

支承のソールプレート前面の疲労亀裂

・支承機能の消失(可動・回転拘束)が大きな原因

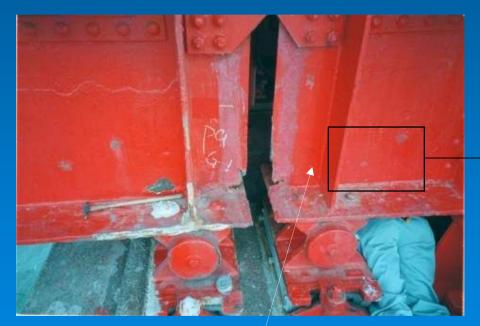
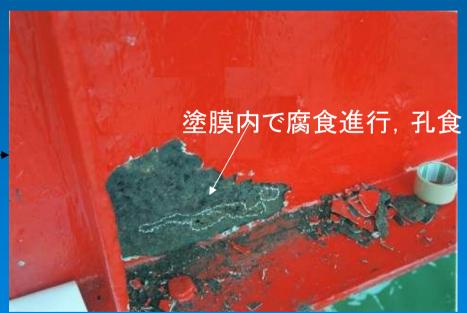
一発見しにくい損傷例①一

塗装内での腐食の進行

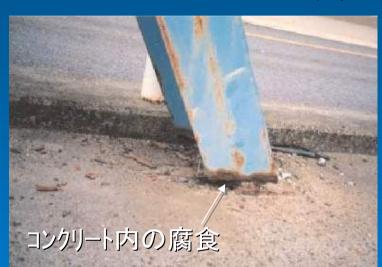
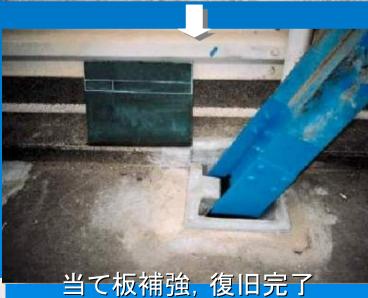
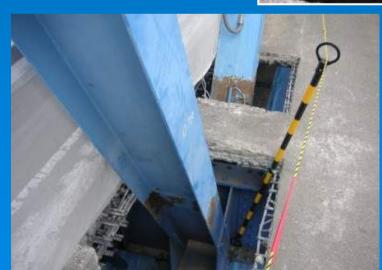
一発見しにくい損傷例②一コンクリート埋め込み部の腐食

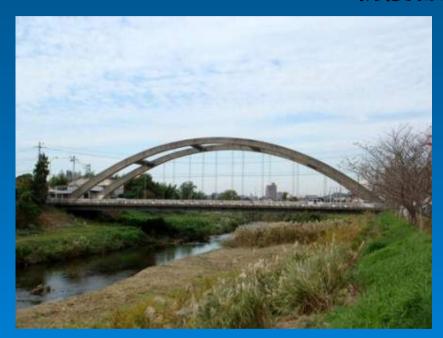
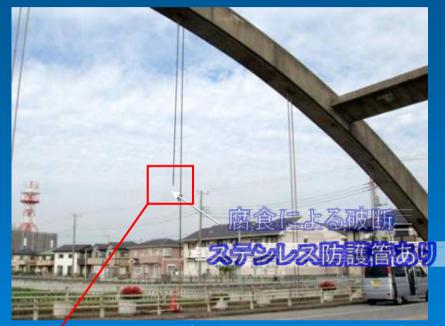
一発見しにくい損傷例③一

防護管内の腐食

ステンレス管により内部 が見られなかったうえ, 「異種金属接触腐食(鋼 とステンレス)」が生じ, 鋼棒断面が欠損・破断

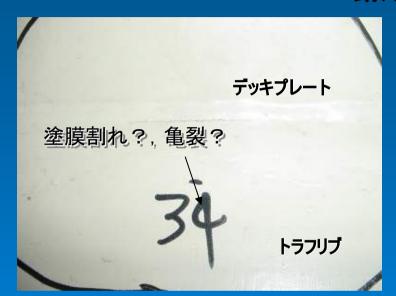
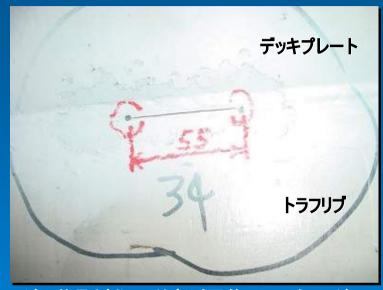
一発見しにくい損傷例④ 錆汁のない亀裂

塗膜剥離,磁粉探傷(黒色)後

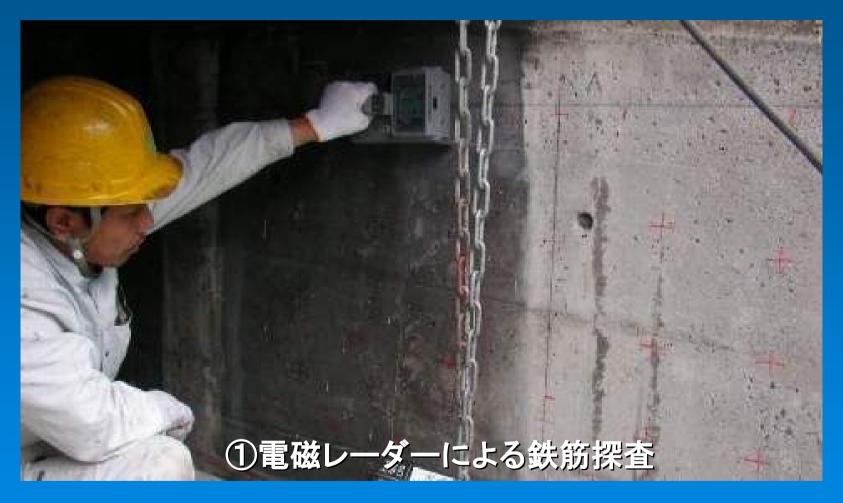
一アンカーボルト削孔の事例一

探査可能深さは20cm程度 ↓
2段目以降の鉄筋は探査できない

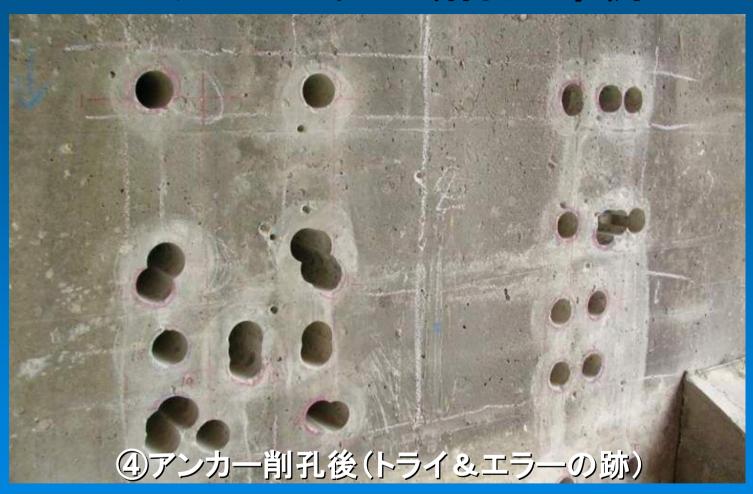
一アンカーボルト削孔の事例一

アンカー位置変更による再計算 不要孔の孔埋め作業も発生

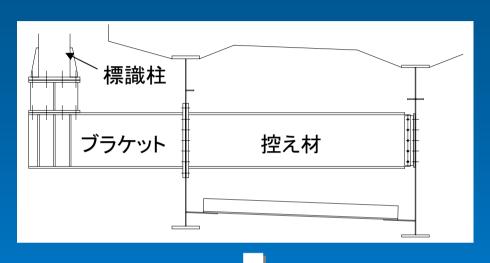
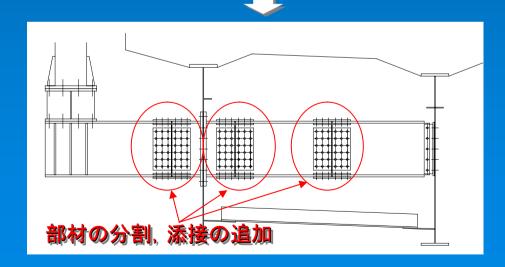
誤差吸収箇所の設定例②

ブラケット, 控え材を設け, 標 識柱を設置する工事.

- *部材重量增
- ・主桁間隔の誤差吸収が困難

部材の分割(軽量化) 添接部による誤差吸収

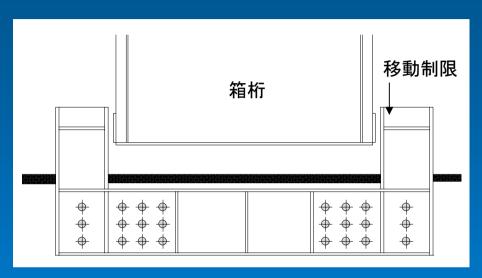
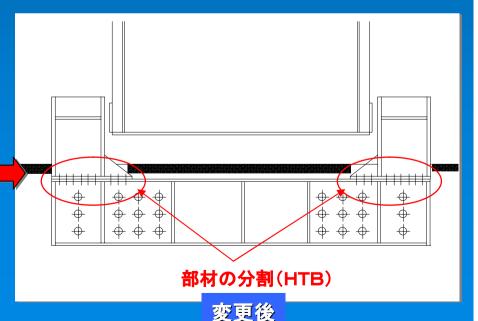
品質・安全への考慮①

• 橋軸直角方向移動制限のアン カーボルトによる取付け

斜角により部材取付け方向とアン カー方向が違う一設置困難

部材の分割, HTB接合構造

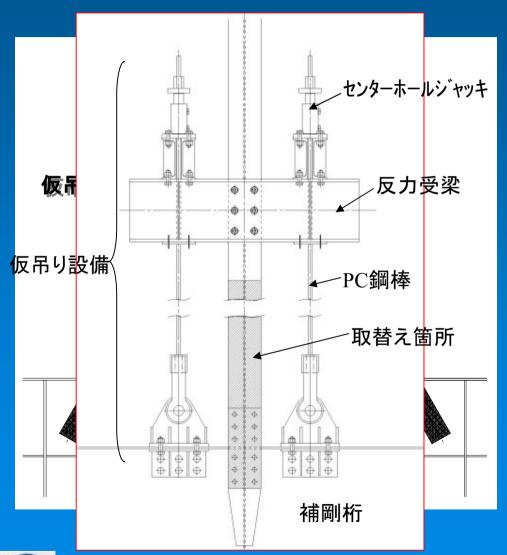
品質・安全への考慮②

・下路アーチ橋の垂直材一車 両衝突により損傷一損傷部 の取替え工事.

撤去部材が無応力となってい ない一撤去困難

センターホールシャッキ、PC鋼棒により緊張一撤去部材無応力

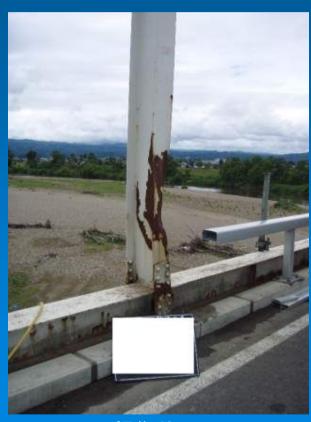
損傷状況

・下路アーチ橋の垂直材ー車 両衝突により損傷ー損傷部 の取替え工事.

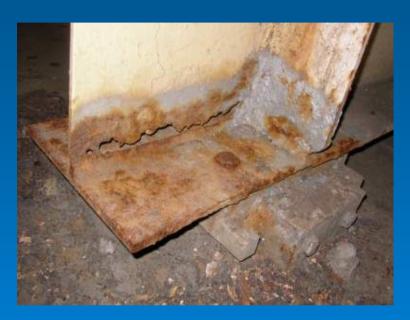
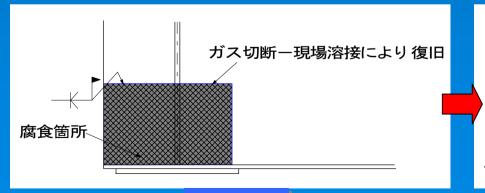
品質・安全への考慮③

- •桁端部の腐食部補修工事
- ・腐食部の切断→溶接復旧

腐食部の溶接一品質確保および 疲労的にも問題あり

仮受け, 腐食部撤去 新規部材一高カポルト添接

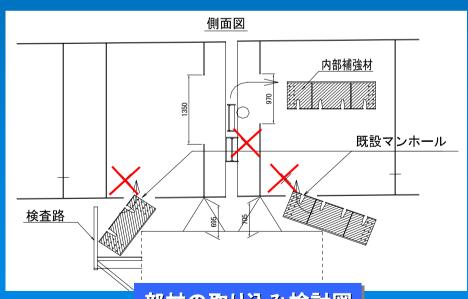
施エスペースの確認①

・落橋防止工事における桁内 補強の事例

●新規マンホールの設置は 考慮されておらず、当初設計 の部材では、桁内への搬入 が不可能.

設計・構造上可能な限り部材を分割 それでも搬入できない部材は、反対の桁端から(桁内運搬65m)

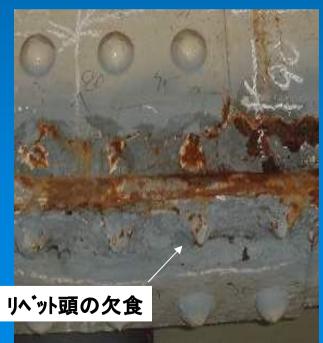
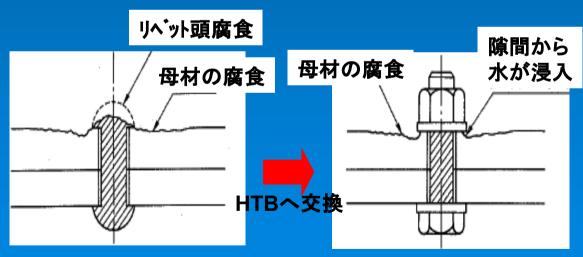
リベット頭が腐食しているのみで緩んでいない場合・・・ 取替えにより、逆に隙間から水が浸入し腐食が進行した事例もあり

腐食リベットの取替えによる水の浸入

□取替えより、腐食対策が好ましい場合が多い

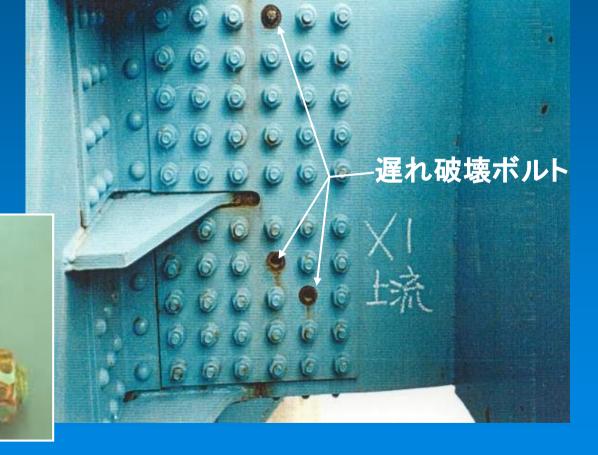
昭和40年代後半~50年代初頭 高力ボルト F11T が使用された

しかし ある時間が経過したのち 突然 脆性的に破壊!!

抜本対策はボルトの取替え

- ・但し、F10Tに替えると継手強度が下がってしまう(要応力照査)
- ・照査結果によっては、ボルト径を上げるなどの 処置が必要な場合もある M22 F11T → M24 F10T

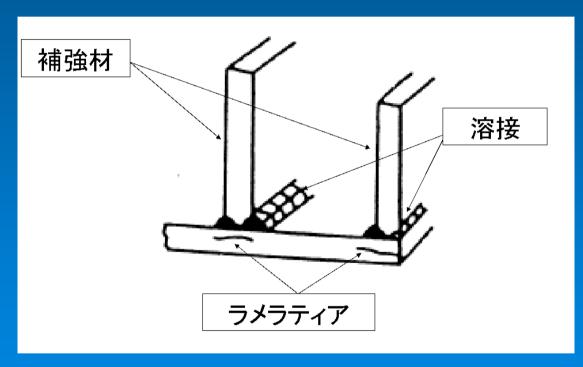
ラメラティアに注意!

硫黄含有量の多い鋼材に拘束の高い溶接をすると、 ラメラティア(層状の割れ)の発生の可能性が高い。

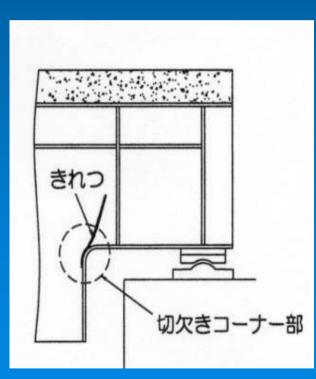
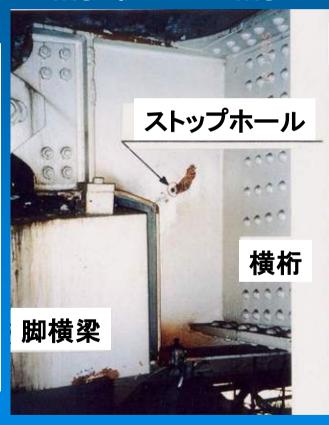
桁高変化部の亀裂補修事例①

【桁端切欠部】

補強板による補強
