道路橋における 疲労損傷対策事例 発見～調査～補修補強

村越 潤 ((独)土木研究所)

第24回鋼構造基礎講座
鋼橋の維持管理－疲労亀裂の発見
～調査・原因究明～補修補強の実務

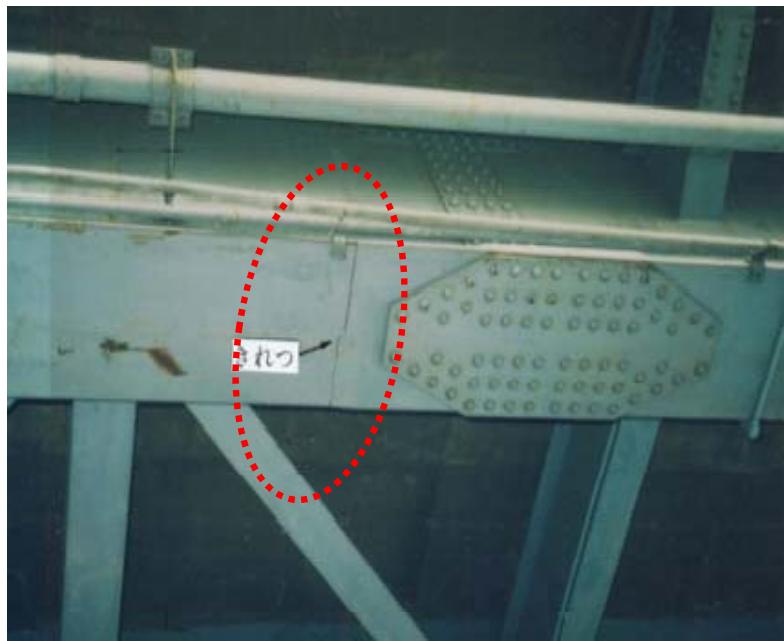
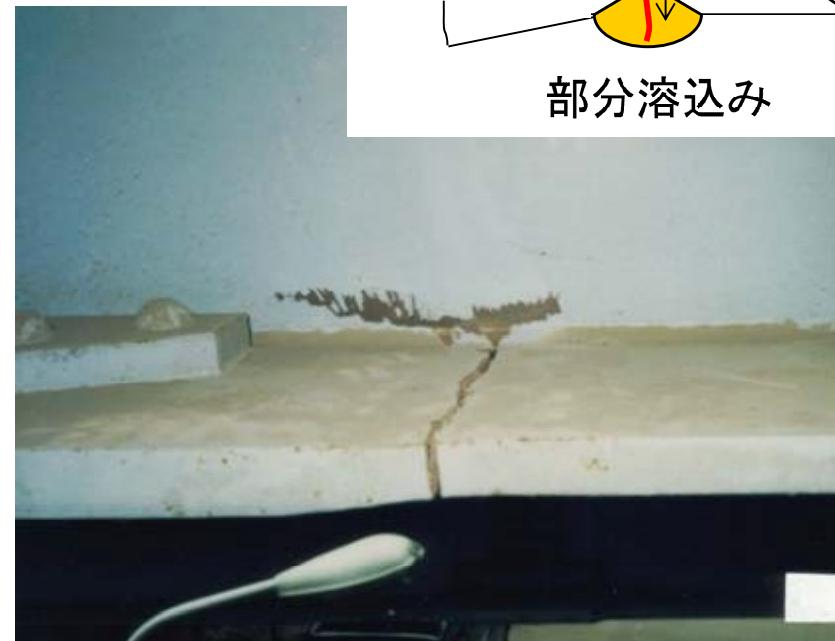
不溶着(I桁下フランジの板縫溶接の
不溶着からき裂が進展)

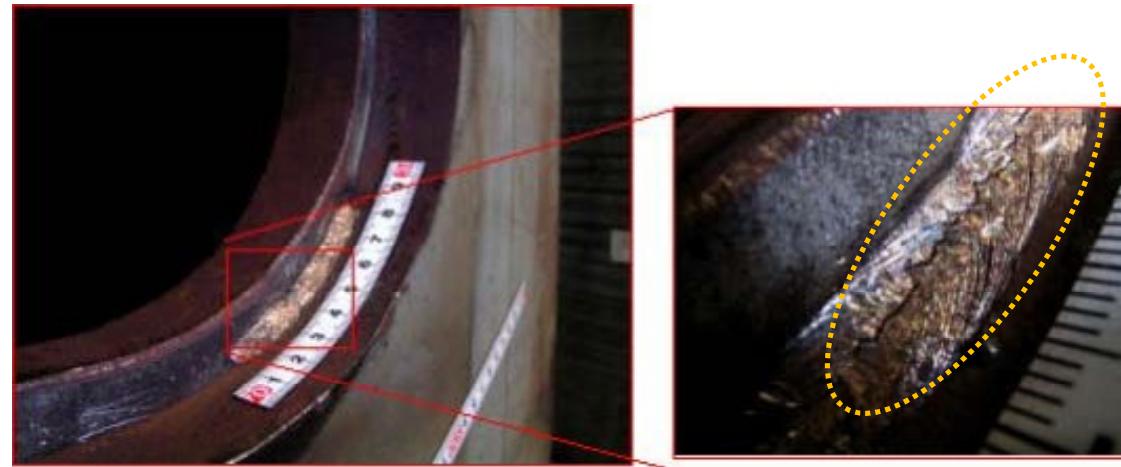
○溶接長さの不足した組立溶接の施工事例

本来、溶接割れを防ぐため、溶接長さは80mm以上と規定

○溶接割れが発生しているが適切な処置が施されていなかった事例

本溶接の際に、内部に割れを内在

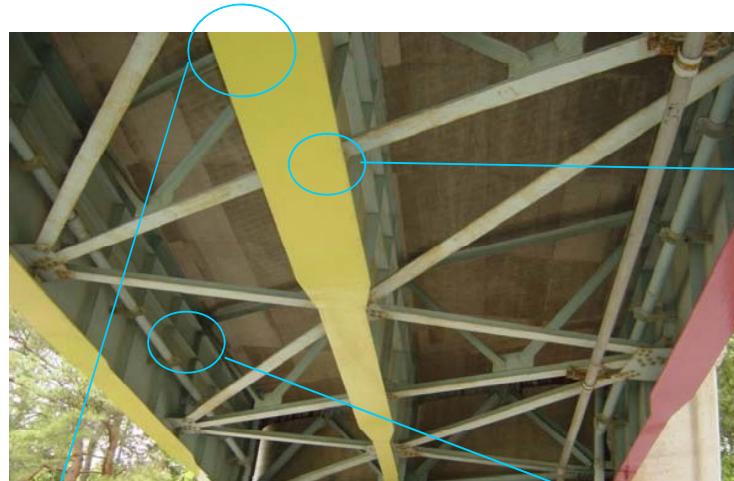
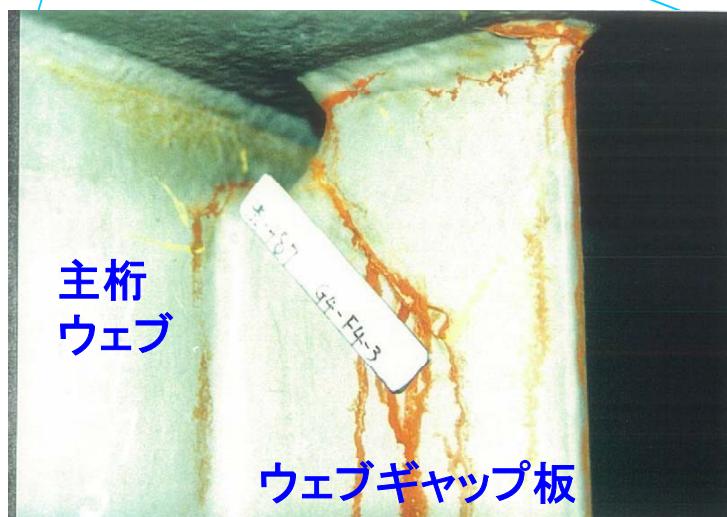
主桁と横桁交差部のウェブギャップ板

対傾構の継手部

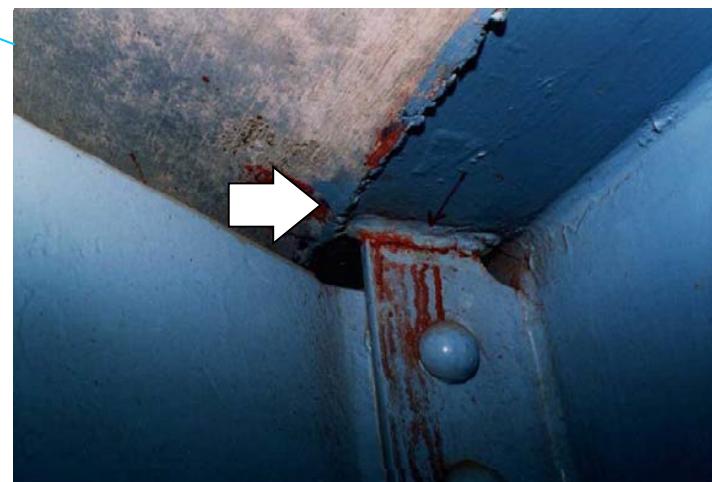
垂直補剛材と主げた上フランジの継手部

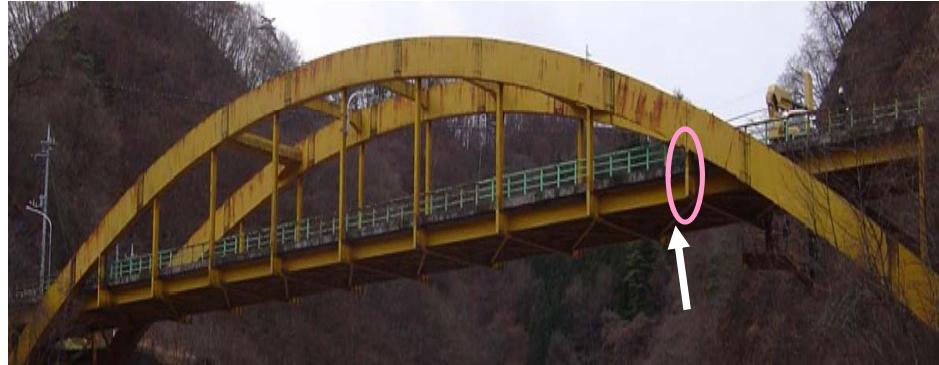
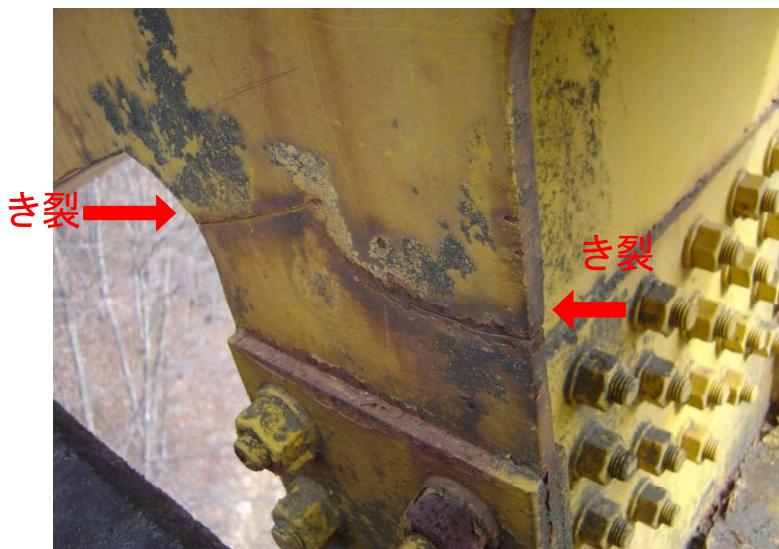
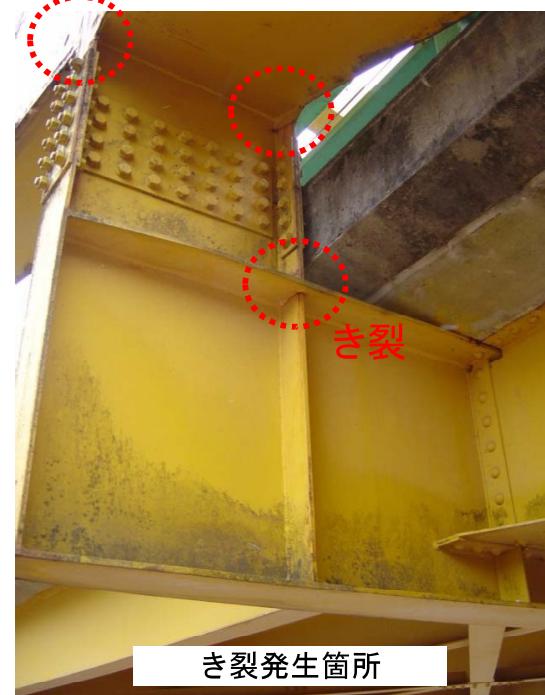
活荷重載荷時の床組とアーチリブ間の相対的な挙動により、短吊材の接合部にき裂が発生

形式：中路式鋼アーチ橋(S39道示、TL20)
橋長：94m
竣工：1970年（供用後37年）
交通量：大型車72台/日
概要：2007年11月、点検時にき裂を発見、大型車通行止め、一般車片側通行規制。アーチリブと部材長の短い吊材の格点部からの疲労き裂が発生。

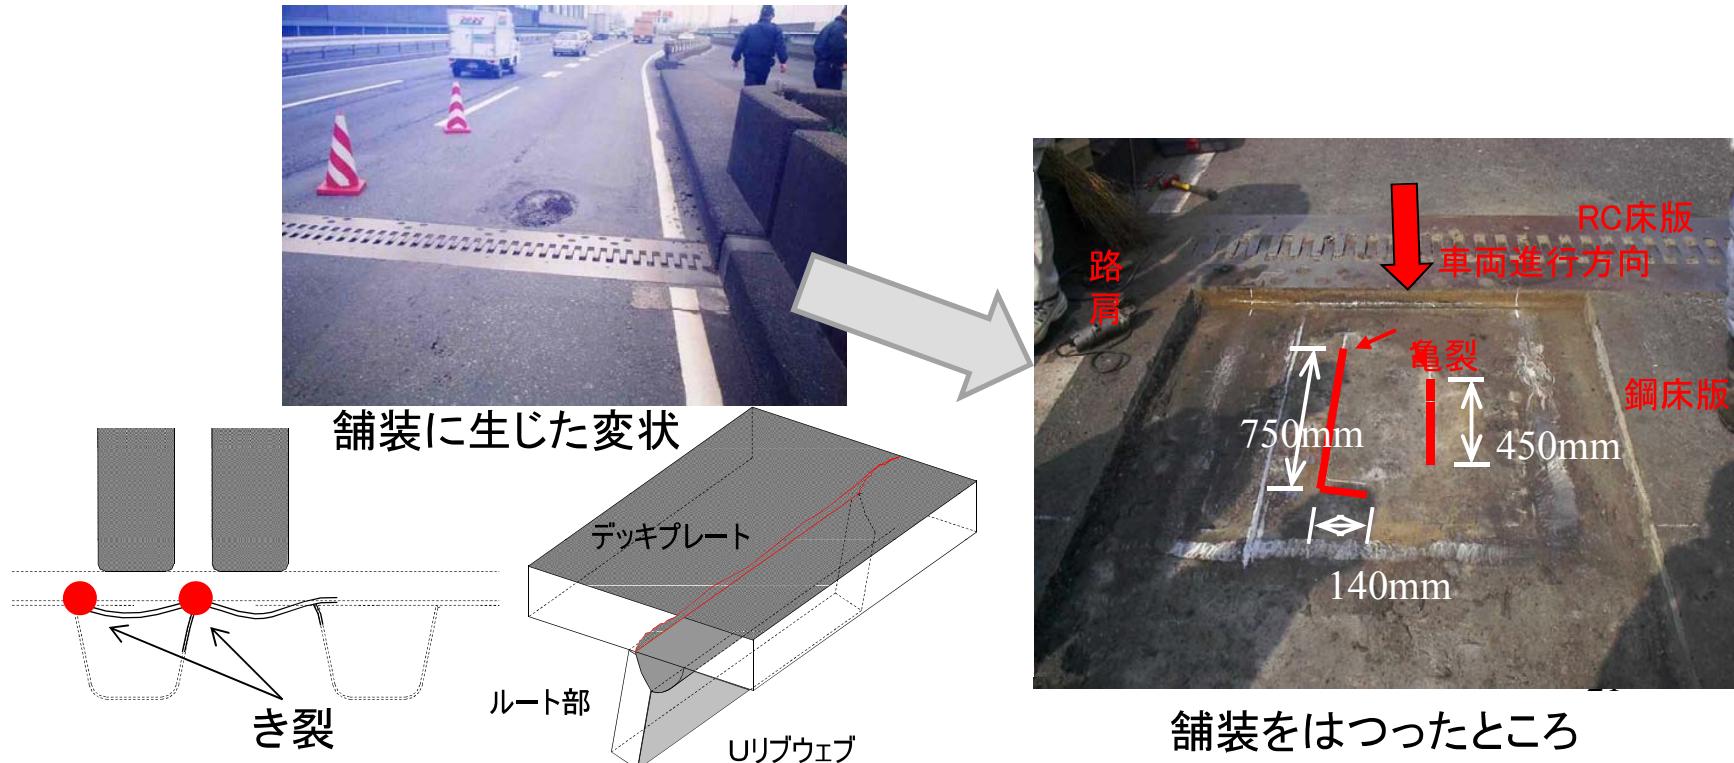
■ デッキ進展き裂

- ・損傷橋梁(デッキ厚は主に12mm)の特徴
 - ・重交通路線で、供用開始から10~30年程度
 - ・輪荷重走行位置直下であり、概ね大型車のダブルタイヤが跨ぐ載荷条件
- ・目視困難なため、適宜、超音波探傷試験や、舗装を除去した上でのき裂の調査を検討。
- ・貫通時には供用性に影響を及ぼすおそれ。路面等の変状の兆候の早期発見に努めるとともに、詳細調査などを実施。発見後は、ただちに当て板補強等の応急措置が必要。

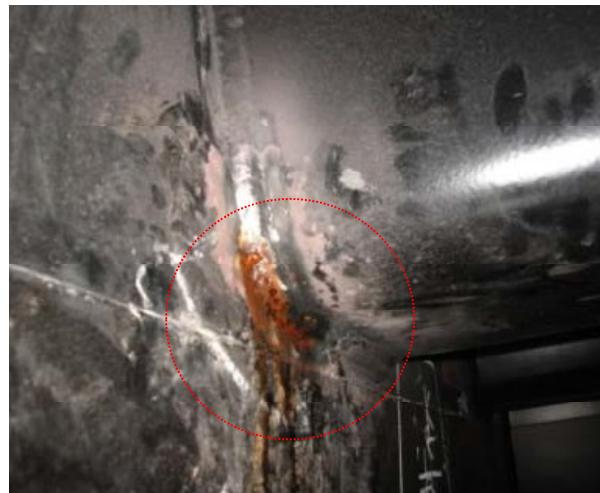
き裂部からの漏水
(Uリブ内の滯水が疑われる。)

縦リブ内の堆積物
(デッキ貫通き裂部からの浸入。)

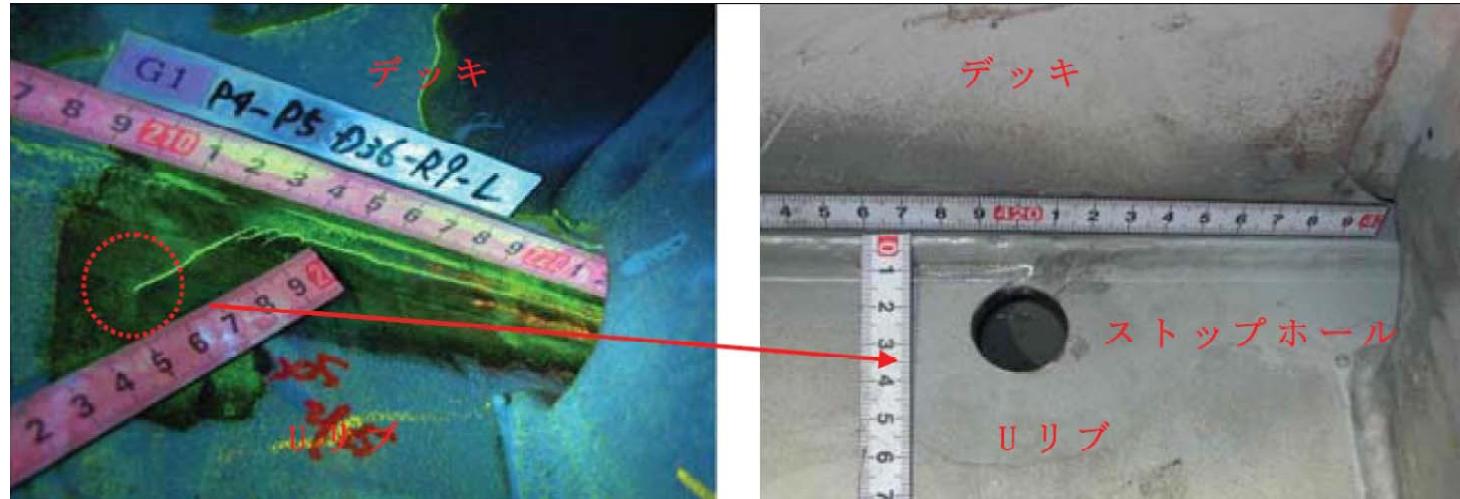
- ・溶接に沿って長く進展したき裂や、枝分かれして縦リブ内、デッキ内に進展していくき裂が報告されており、デッキ進展き裂と同様に注意が必要。
- ・枝分かれしてデッキに進展し、縦リブ内へ長く進展している場合には、デッキ進展き裂と同様に供用性に影響を及ぼすおそれ。当て板補強などの応急措置を検討。
- ・溶接線からはずれて縦リブ内に進展したき裂については、き裂の進展を一時的に遅延させるためにストップホールの設置が行われる場合がある。

縦リブ内(母材内)に進展したき裂に対するストップホール設置状況

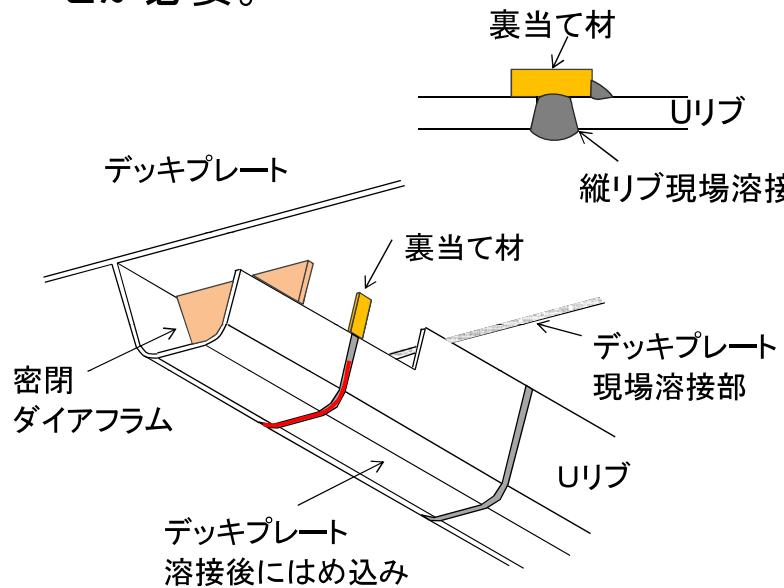
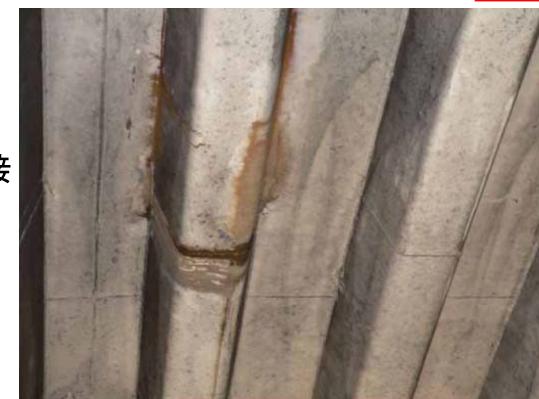
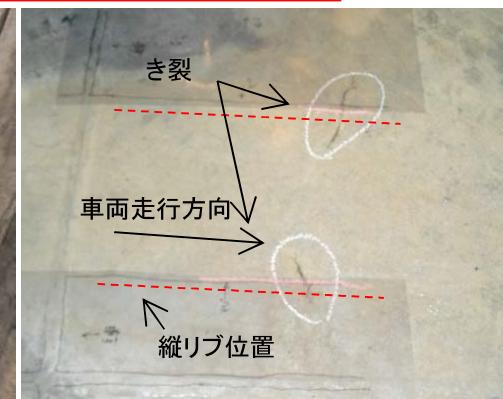
(a) 下面側の損傷状況

(b) 舓装下のデッキプレート面の状況

突合せ溶接部のき裂が進展しデッキプレートを貫通した例

- ・縦リブの作用力により溶接に沿って確実に進行。
デッキを貫通、もしくは溶接ビード沿いに進展。
- ・上向きの現場溶接による施工のため、部材取合いの初期不整、施工品質の影響を受ける場合があり、これによりき裂の発生状況も異なる場合がある。
- ・溶接部の形状不整に起因して塗膜が劣化しやすく、塗膜割れと見分けられない場合あり。塗膜を除去し、磁粉探傷試験によりき裂の有無を確認。
- ・破断部に対して、当て板による継手機能の回復を図ることが必要。

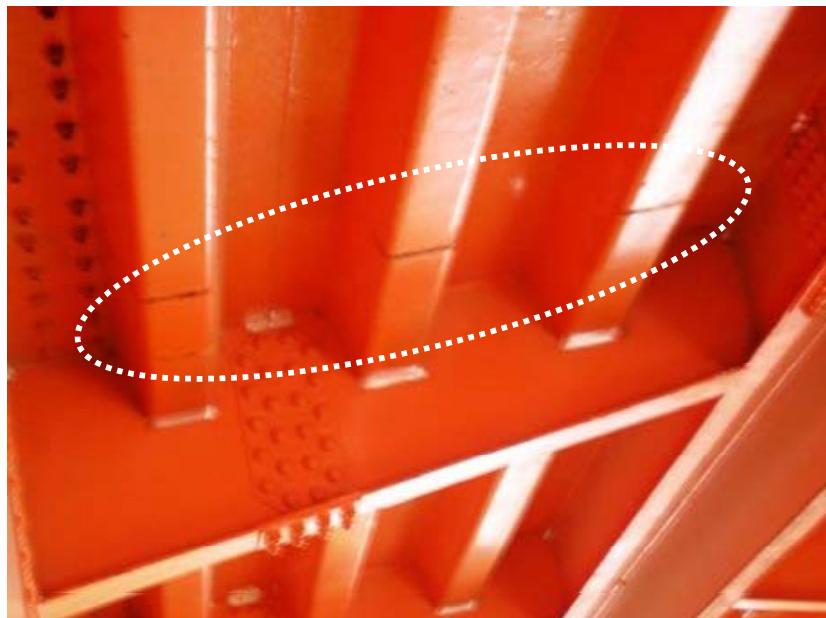
輪荷重下の鋼床版ブラケット部の突合せ継手
⇒遠望目視では、き裂か否かの判断は難しい

点検後に、磁粉探傷(MT)による確認が必要

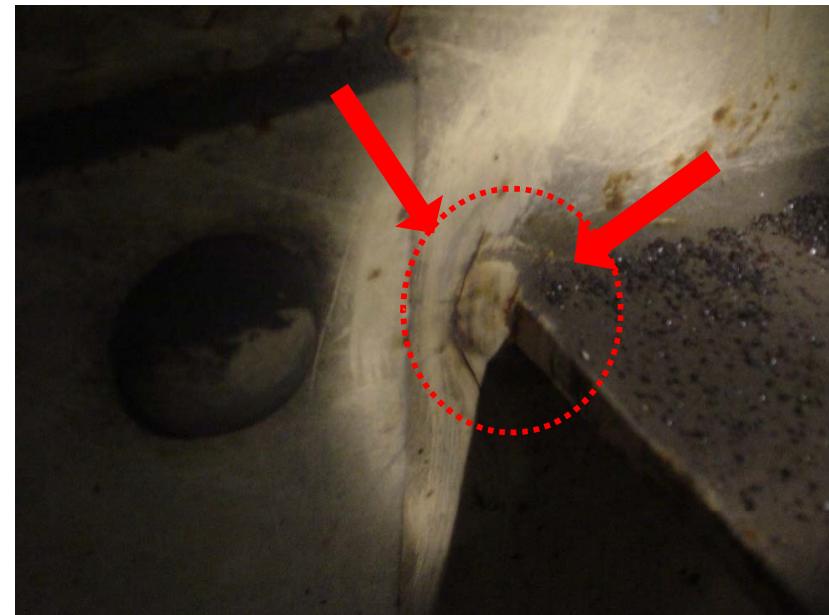
主桁の横構ガセット継手
⇒近接しても、塗膜を除去しないとき裂か否かの判断は難しい

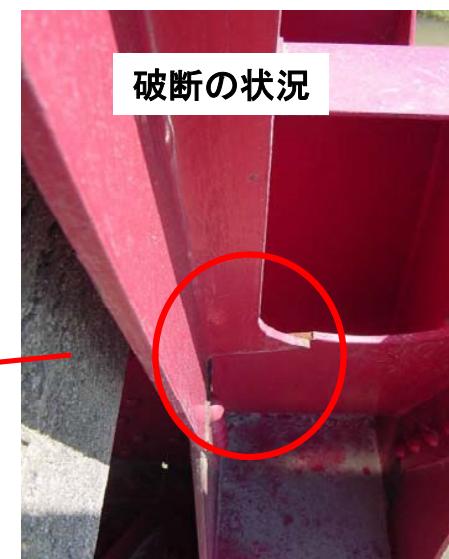
風速と振動モニタリングの結果、支間中央部の斜材に風速10~20m/s域で大きな面内振動（渦励振）が発生。

破断の状況

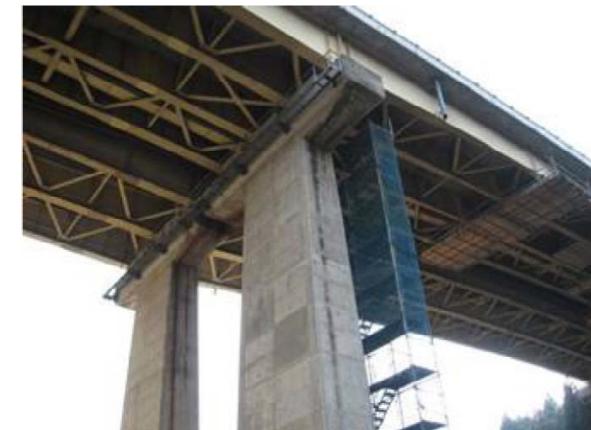
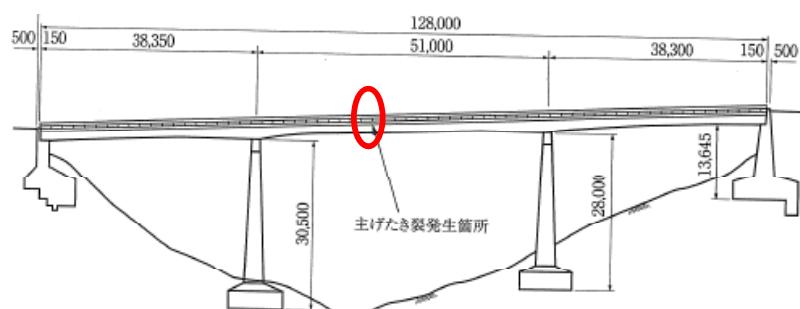
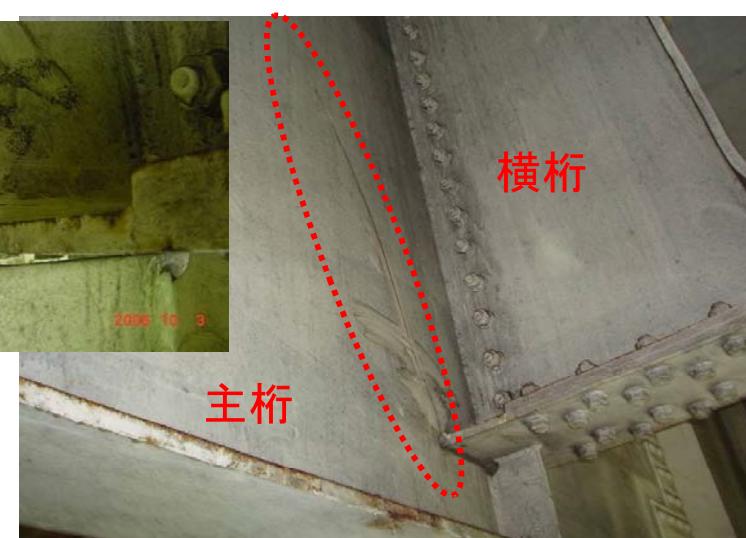
重交通路線において、疲労上望ましくないディテール（横桁フランジが主桁を貫通する継手）から、主桁破断につながるおそれのあるき裂が発生。

概要：2006年10月、定期点検時に主桁ウェブの横桁取付け部からの約1.1mのき裂を見。交通止め、当て板等により応急復旧。

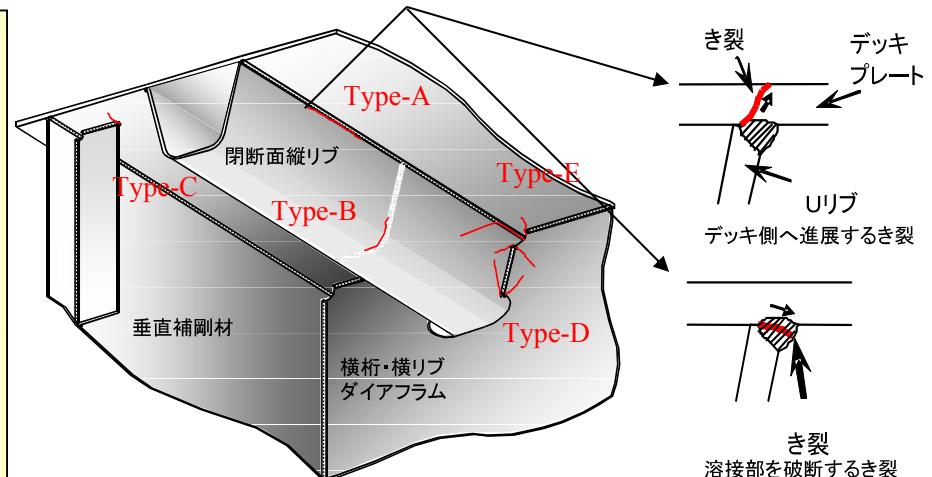
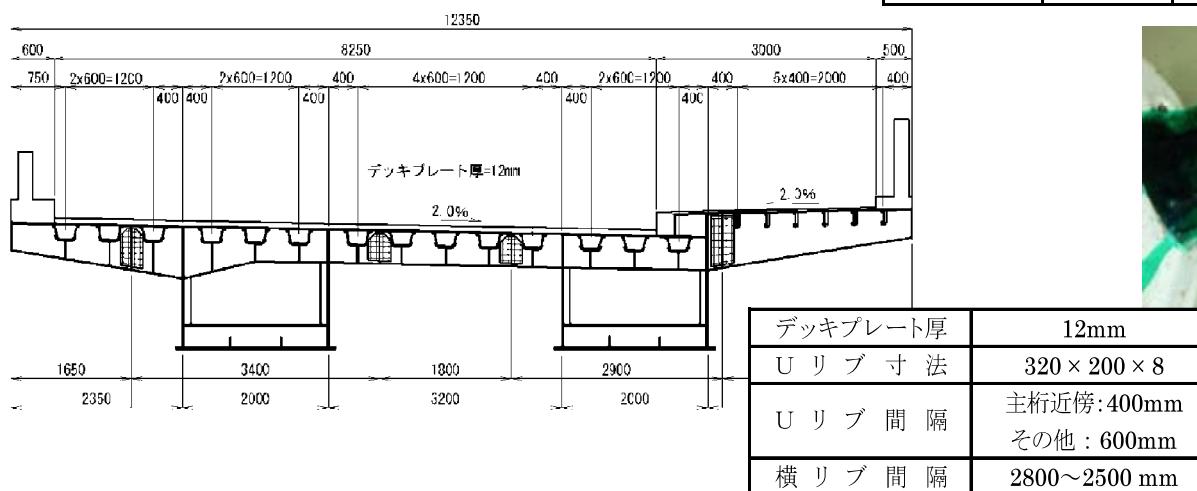
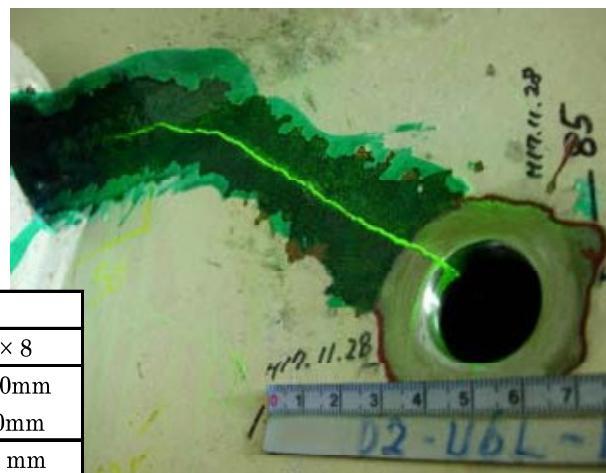
概要: 2005年、2004年の補修塗装工事の際にき裂が発見。直ちに塗装足場を利用して調査を実施したところ、デッキとUリブの溶接部等に多数のき裂を確認。

き裂タイプ	Type-A	Type-B	Type-C	Type-D	Type-E	合計
数量	114	5	54	36	6	215

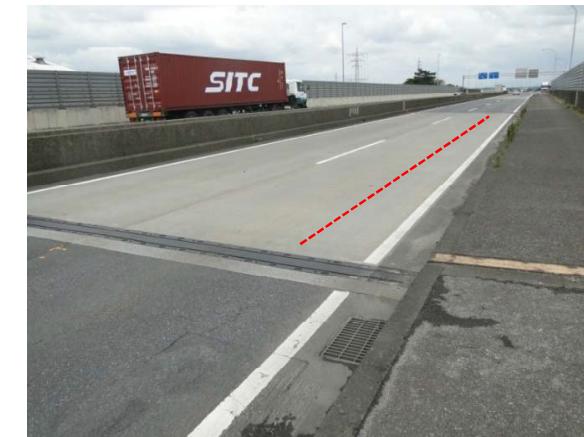
- ・SFRC舗装施工前後に荷重車載荷試験を行い、応力軽減効果を確認。一方、供用後約7ヶ月経過時点の調査で、主桁に沿って舗装表面のひびわれが確認。
- ・ひび割れ発生部と一般部で耐久性に差が生じるかどうか注視が必要。特にひび割れからの水の浸入によるSFRCの劣化やデッキの腐食に至るかどうか等データがなく、施工後の経過観察を定期的に行うことが重要。

主桁ウェブ上でのひび割れ

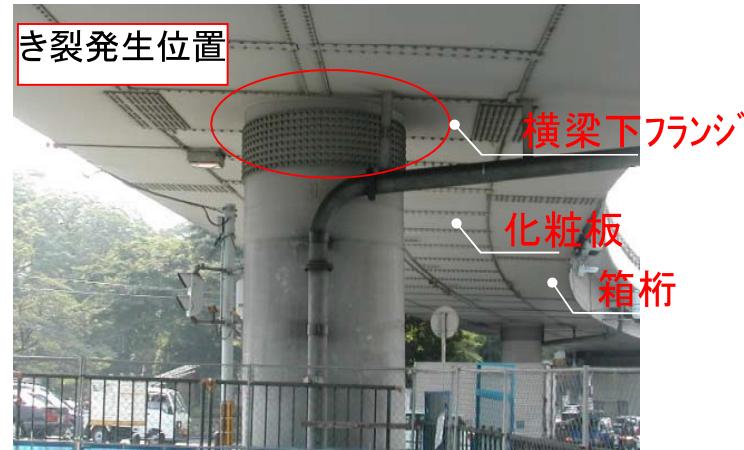
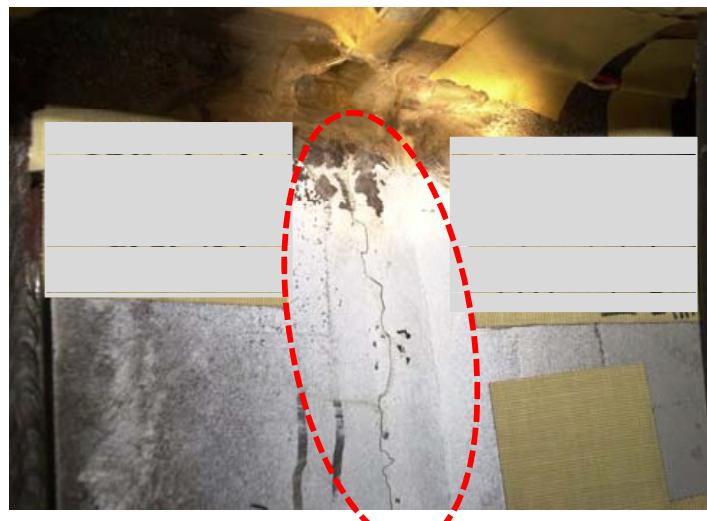
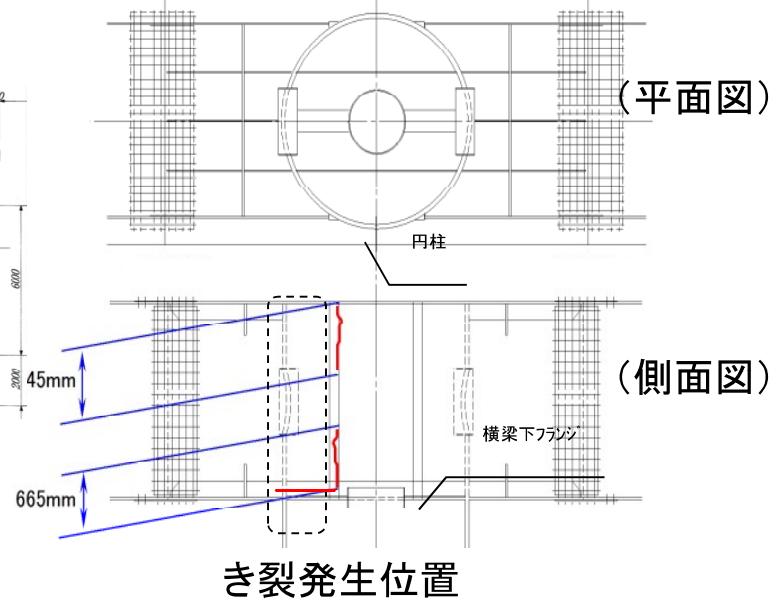
形式:T型ラーメン橋脚(3径間連続曲線箱桁橋)
(S39道示、TL20)
橋長:33m+44m+33m
竣工:1967年(供用後25年)
交通量:約7万台/日 大型車混入率約11%
概要:2002年、隅角部の臨時点検により、直径約3mの円柱型中間橋脚で、横梁と柱の接合部の複数箇所で縦方向に最大845mmの大規模なき裂を発見。

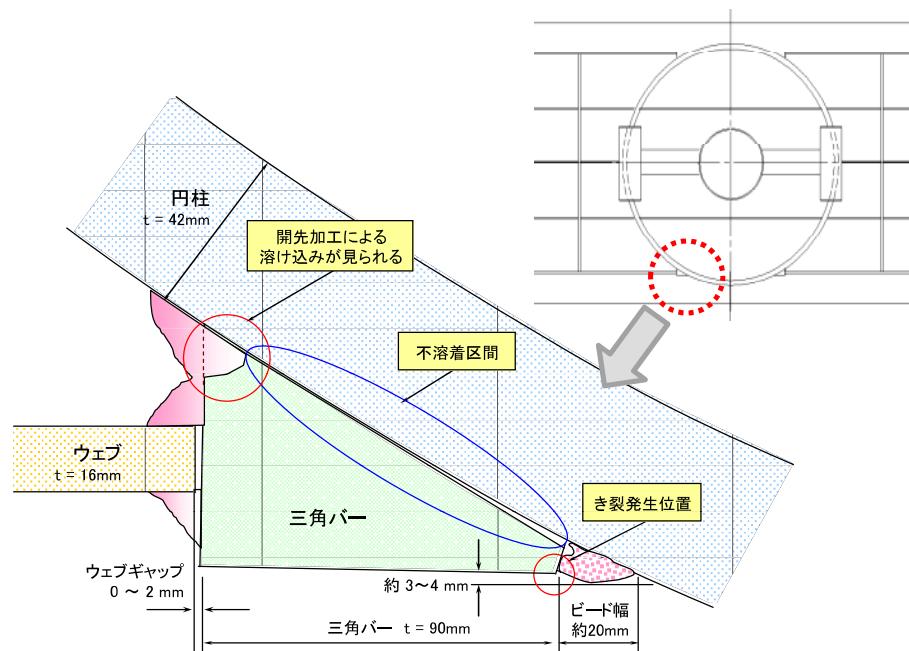
三角バー周辺の断面図(梁と柱の接合部詳細)

- ・図面や外観では梁と柱の接合構造が特定できず、仮支柱で梁を完全に支持できることを確認した上で小径のコア抜きを行って構造の確認を実施
柱と梁ウェブが三角形の連絡部材を介して間接的に接合される特殊構造であることを確認
