鋼橋の補修・補強事例

(一社)日本橋梁建設協会
保全委員・小藤 輝正

1. 腐食損傷
2. 亀裂損傷
3. 高力ボルトの緩み・脱落
4. 支承部の機能不全
5. 変形損傷
6. 伸縮装置の損傷

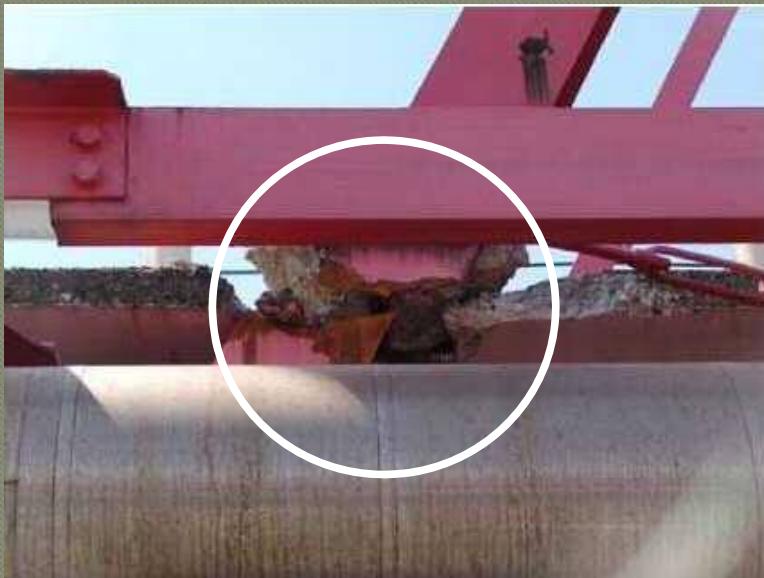
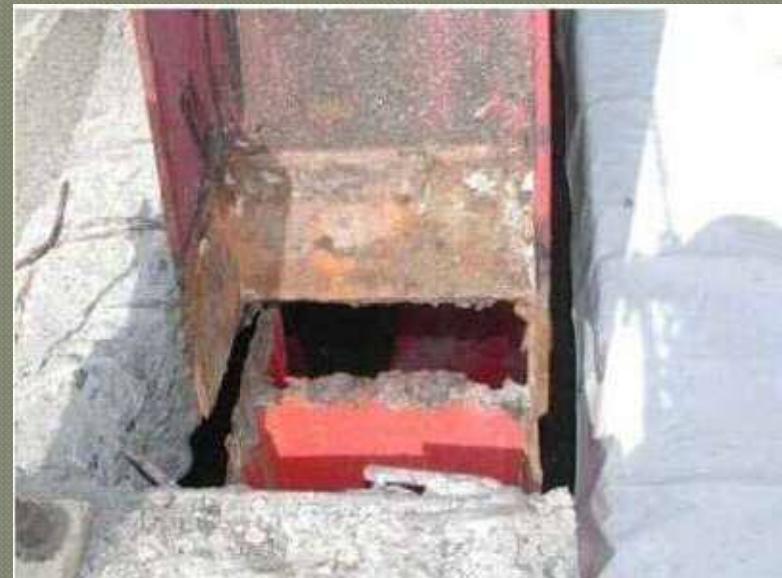
1. 1 R C 床版貫通部の腐食補修対策

- R C 床版貫通部のトラスの斜材が腐食により破断損傷

- 地覆コンクリートと斜材の境界部から雨水が浸透し腐食
- 過積載車両等の重交通による繰り返し作用からの疲労破断と推定

- ①破断箇所近傍のトラス格点を架台で仮受け、ジャッキアップ
- ②破断箇所に孔明けし、当て板を高力ボルトで取付
- ③本締め完了後、ジャッキダウン

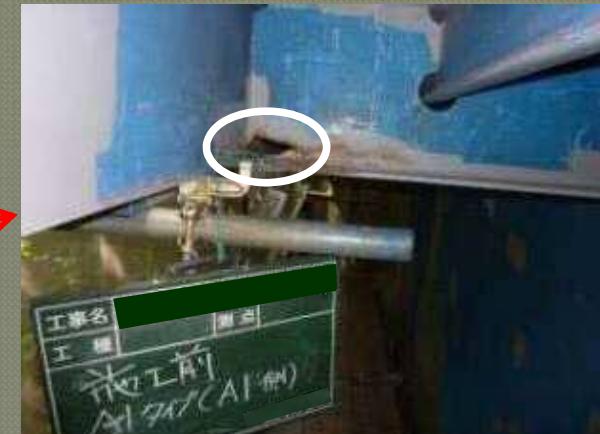
写真-1

- ▶排水管からの漏水などがフランジ上で帶水
- ▶桁の内側は乾燥し難く、局所的な腐食損傷を発生

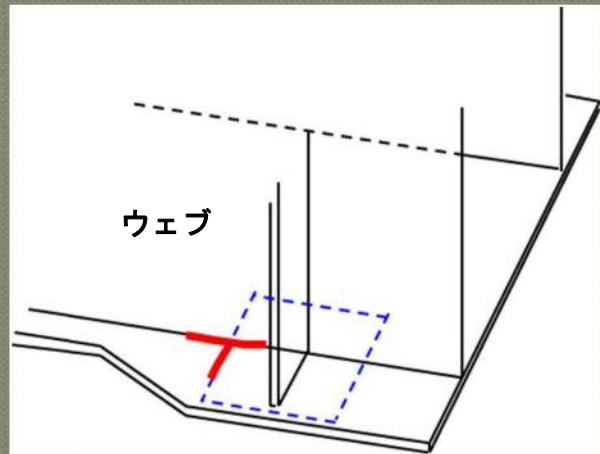
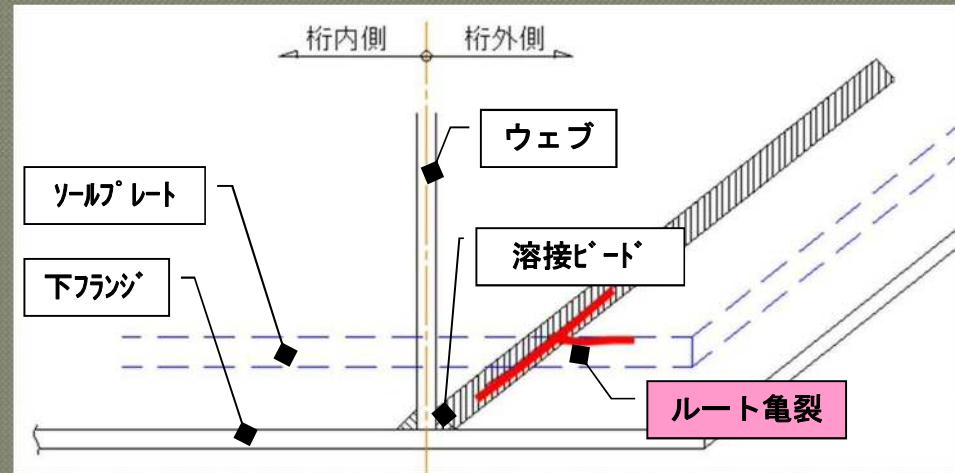
2. 1 主桁下フランジに発生した亀裂損傷対策

- 主桁下フランジ下面のソールプレート溶接部に亀裂
- 主桁下フランジ上面のウェブ溶接部に亀裂

- 経年劣化による支承の回転機能が低下
- 断面急変部（ソールプレート溶接部）に応力集中

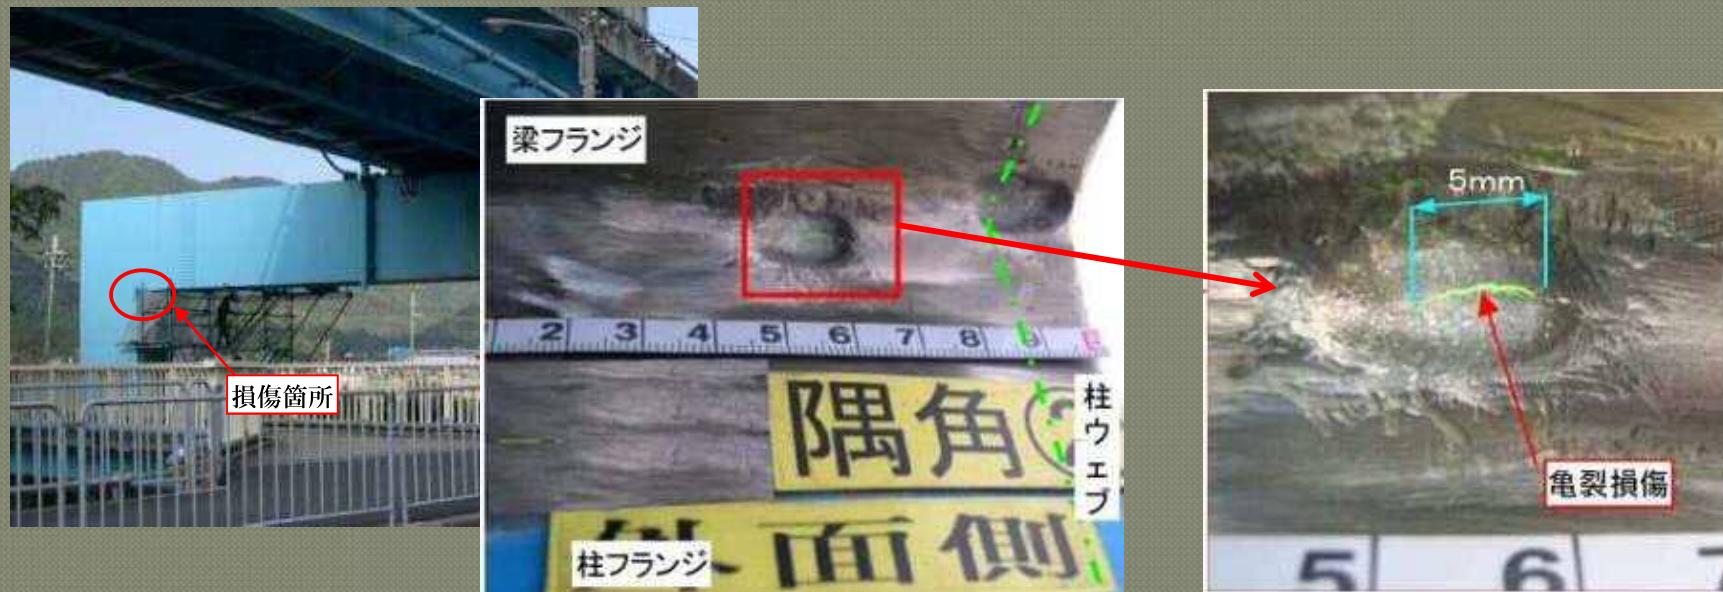
- 磁粉探傷検査により表面亀裂を発見
- 表面切削除去処理→亀裂消滅せず

活荷重の繰り返しにより溶接内部の弱点から発生した亀裂

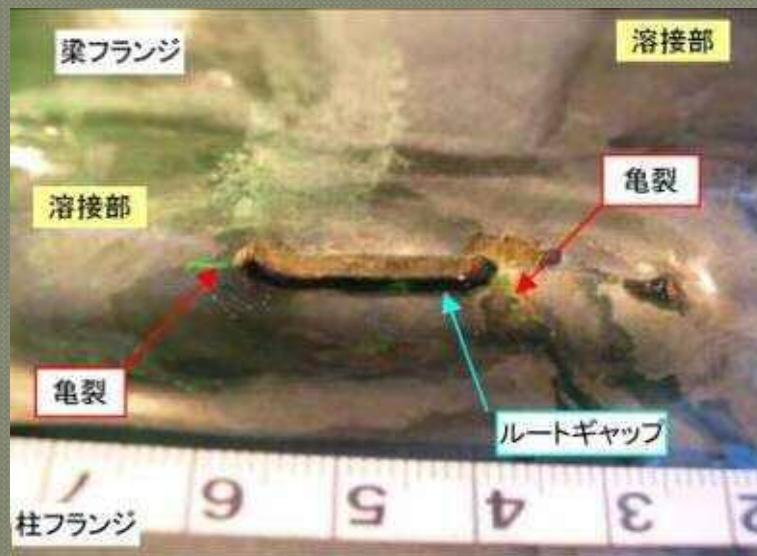
亀裂除去中間

- 表面の亀裂が小さい場合も内在する範囲は広い。
- 切削除去を試みると大きなルートギャップや溶け込み不良による空洞部に到達。
- 棒グラインダーで滑らかに処理

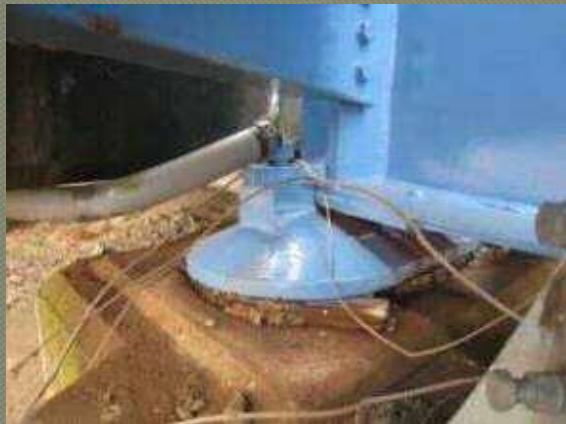
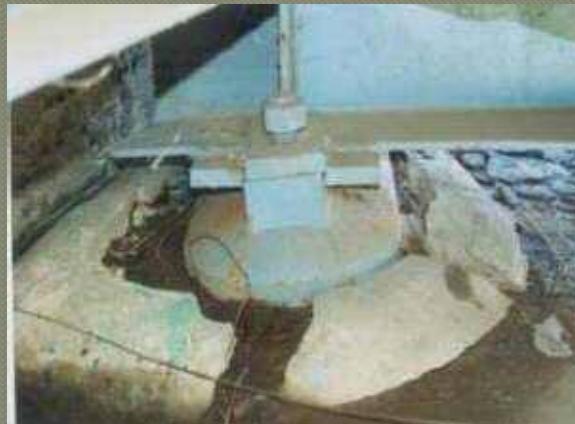
古い橋梁においては、

- 背座に使用しているモルタル材が、現在のような無収縮モルタルと異なり、カラ練りモルタルやドライパッキン等を使用しているものが多い。
- 強度も低く無筋であることもあり、経年の使用により割れなどの劣化損傷

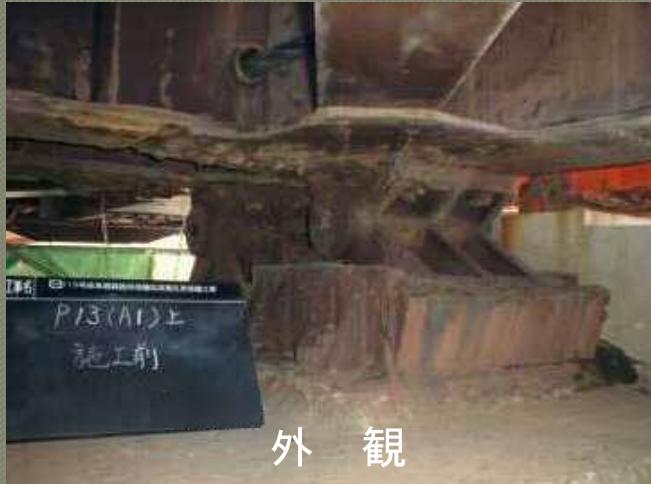
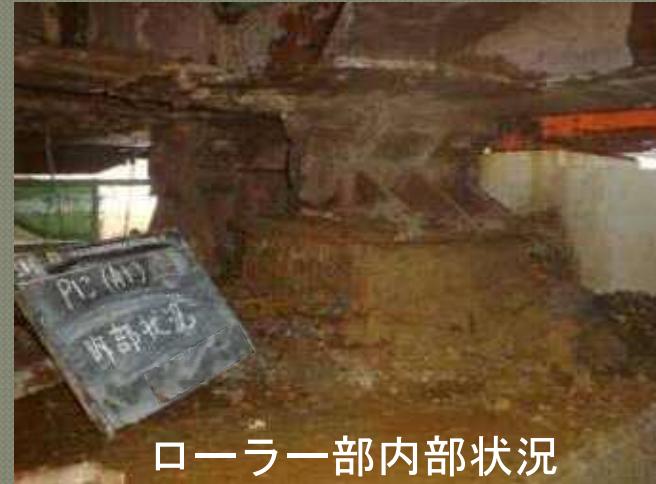
- 海岸付近に架橋
- 伸縮部からの排水と塩分を含んだ風雨によりローラー一部の腐食
- 数年後に隣接地域に新設橋梁の架け替え計画

清掃+グリースアップ工法

- 1回の効果は約10年が目安。
- 支承の取替えコストに比べると構造形式にもよるが約1/10程度。
- 仮受け設備を必要としないため、施工は比較的容易。
- 耐用年数、更新時期等が判明している場合などは有効。

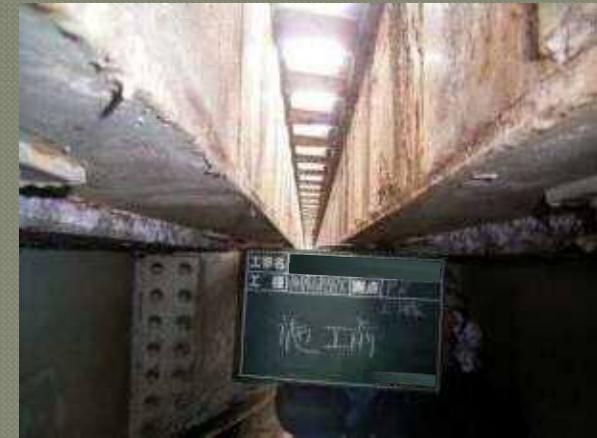
施工前

鋼製フィンガージョイントからの排水

- ▶ 桁端部の腐食
- ▶ 支承の腐食により機能不全を誘発

伸縮装置の非排水化を実施
