複合劣化による鉄筋コンクリート床版の抜け落ち損傷事例について

赤平勝也*, 佐々木博臣**, 菊地淳***

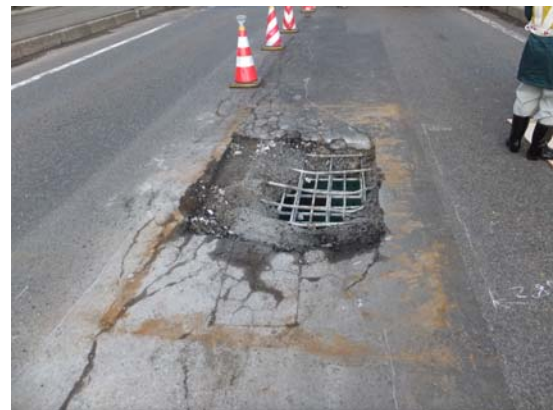
こうした抜け落ち損傷・橋面からの土砂吹き出しの発生、橋面舗装・床版下面の状況、大型車交通量 (2,700 台/日) などから、本橋においては、自動車荷重の繰り返

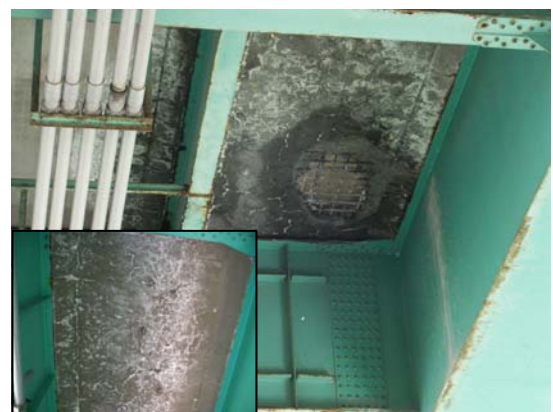
写真-2 上面土砂化及び抜け落ち箇所の床版下面状況

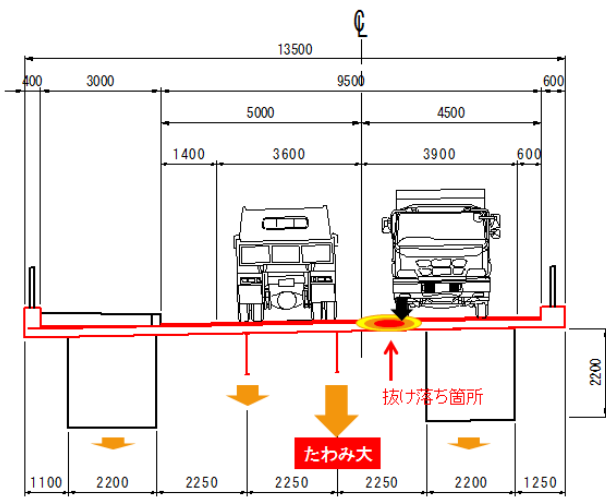
しによる疲労のみではなく、床版内部の劣化も損傷の要因となった可能性があることから、各種調査・試験を実施し、要因検討を行うこととした。また、本橋の損傷を

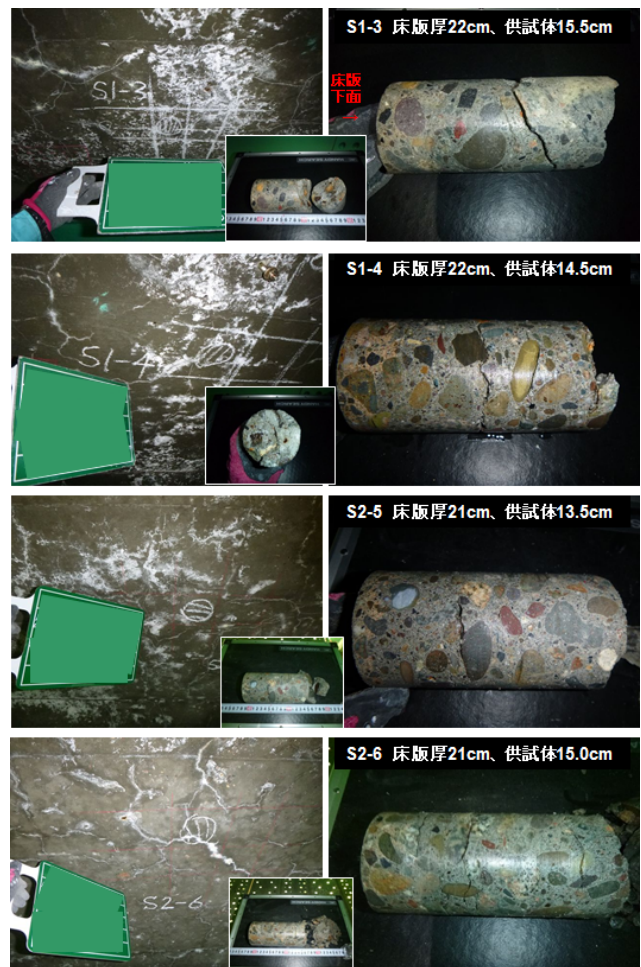
コア供試体にみられたひび割れは概ね床版面に水平方向となっており、全てのコア供試体に複数のひび割れが

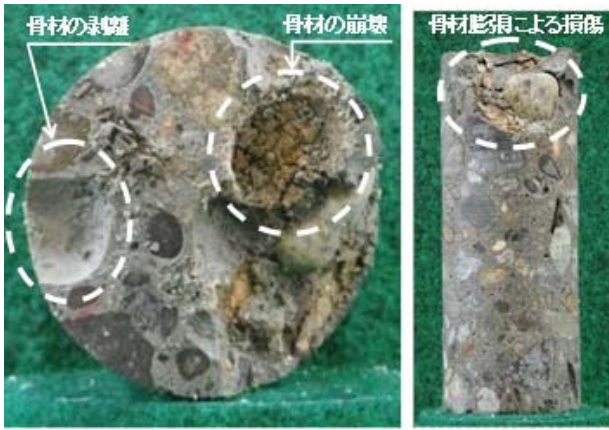
写真-5 凍結融解試験 60 サイクル後のコア供試体 S2-4

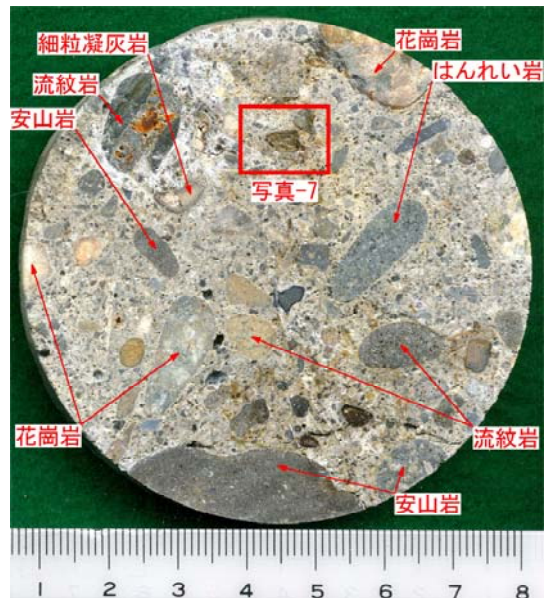
写真-6 コア供試体 (S1-3) における骨材の岩石種

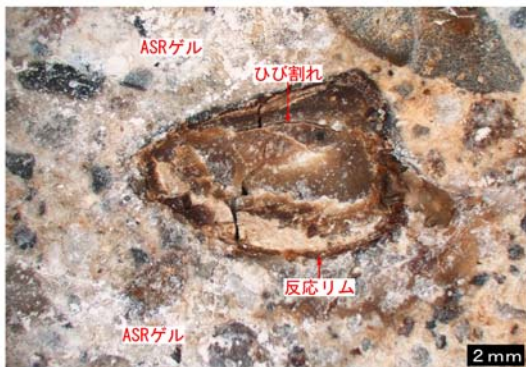
写真-7 コア供試体の拡大（細粒砂岩の反応リム）

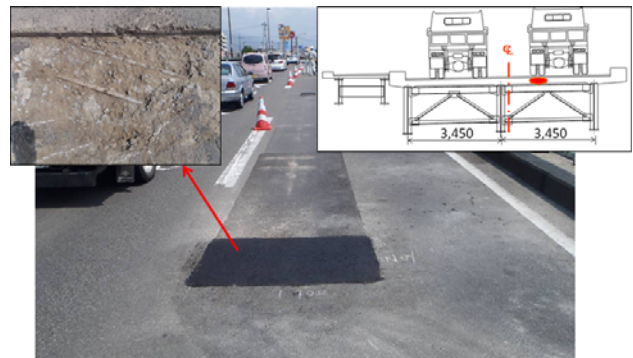
橋面に異常のあった橋梁では、直近の点検における床版の対策区分は B 判定が 6 割、C 判定が 4 割であった。
