上面増厚後に再劣化した RC 床版の耐荷力評価に関する報告

本稿は、上面増厚後に再劣化した RC 床版について、現在及び将来の床版耐荷力を把握する目的で実施した調査と、それに基づく数値解析について報告する。対象橋梁は、竣工から約 50 年が経過する鋼橋であり、過去に疲労対策として上面増厚が実施されたが、上面増厚後 10 年で路面の陥没が発生した。調査では、コンクリートの品質および載荷試験による床版挙動を確認した。解析では、建設時、上面増厚後、使用限界を再現した、FEM 解析結果と計測たわみ値を比較した。この結果から現状の耐荷力と将来的な耐荷力低下を評価し、数年間対症療法型の維持管理を行った後に取り替える提案をした。

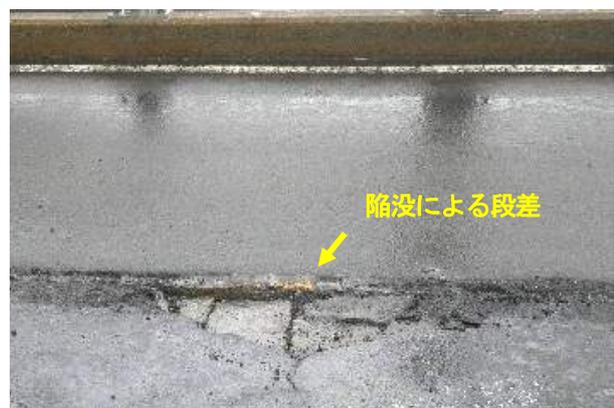
このような状況において、平成23年12月に舗装路面に 5cm もの陥没が発見され、緊急点検を実施した。上面増厚してからこの陥没が発生するまで、10年程度しか経過していない。(図1.2)

図 1.2 陥没の状況

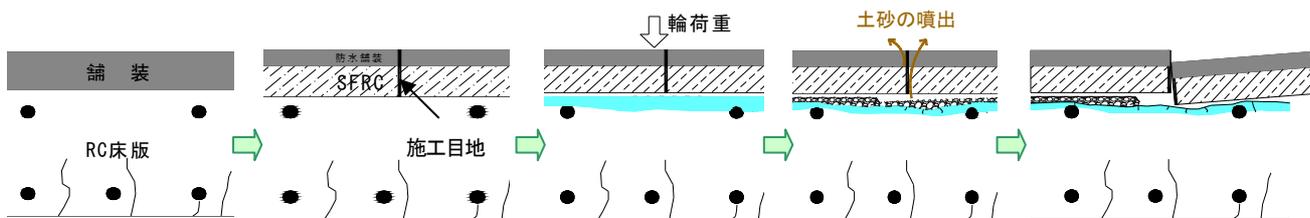
図 2.1 路面陥没のメカニズム (推定)

路面の陥没が生じた時点の緊急点検により、上面増厚と既設床版の部分的な剥離、床版上面の土砂化および鉄筋露出、床版下面の疲労劣化による格子ひび割れが確認できたが、床版下面に段差はなく、打音や目視調査により、一般的に疲労したRC床版の劣化期に見られる陥没などの状態ではないと判断した。上面増厚された床版は、水の影響により上面増厚と既設床版が分離し、既設床版上面が土砂化した事例がいくつも報告されている。既往の研究^{5) 6) 7)}では、上面増厚と既設床版のはく離損傷が原因のひとつとされており、境界部に接着剤を使用することでこの現象が防止でき、上面増厚と既設床版の一体性確保が重要であることが報告されている。本橋においても、路面陥没の原因は、施工目地（分割施工の目地）から路面水が浸透することで、凍結融解や輪荷重の繰り返し作用により上面増厚と既設床版の分離及び既設床版上面の土砂化を助長し、さらに空隙が拡大したことによるものと推定した。路面の陥没に至ったメカニズムを図2.1に示す。

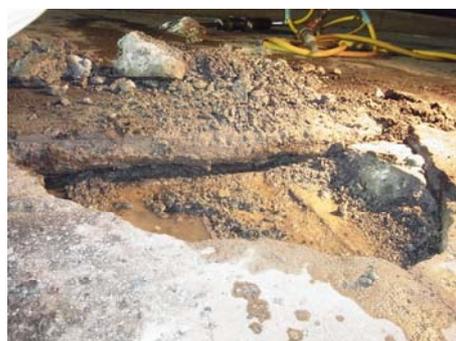
図 3.1 既設床版上面の土砂化遠景

路面の陥没箇所（上面増厚を含む）を撤去し既設床版上面の調査を実施したところ、床版上面は土砂化が進んでいた。（図3.1、図3.2）しかし、鉄筋は、腐食などが見られず健全であった。（図3.3）

土砂化は、上面鉄筋の位置まで進行しており、路面陥没箇所の下は空洞であったことから、土砂化後に路面に滲出したものと推定した。

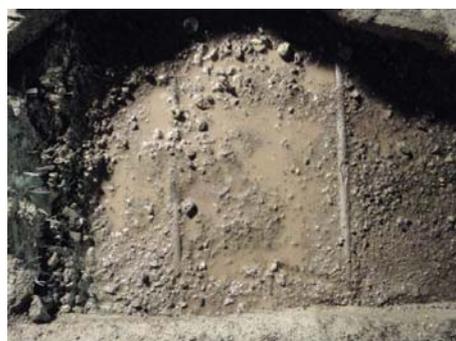
図 3.2 既設床版上面の土砂化近景

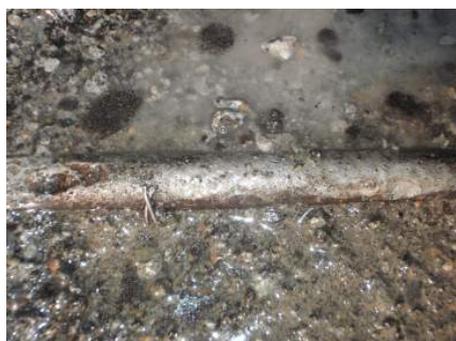
図 3.3 上面鉄筋の健全な状況

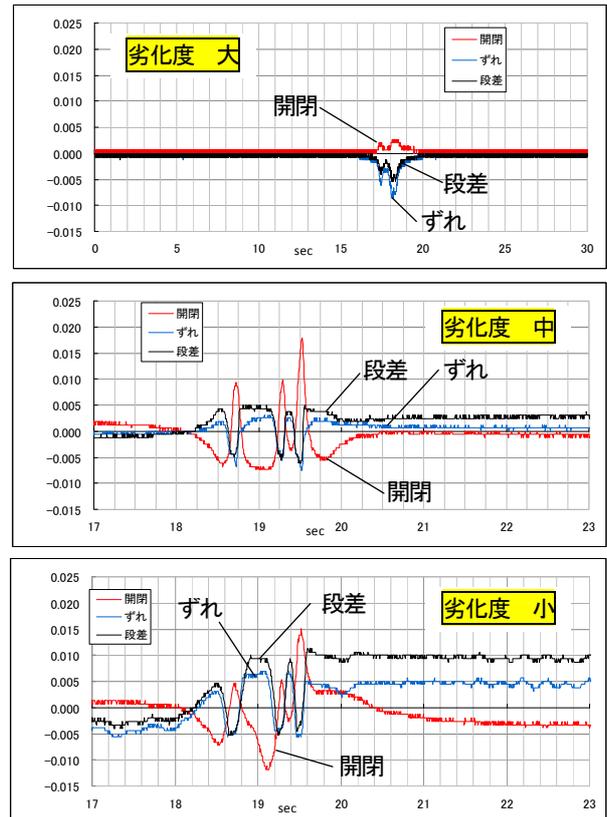
図 3.6 動的載荷試験によるひび割れ挙動

動的載荷試験の結果、ひび割れ挙動は、開閉のみではなく段差やずれがすべてのひび割れで見られた。(図3.6) また、劣化度大としたパネルのひび割れ挙動より劣化度

中や小としたパネルの方がひび割れ挙動が大きい結果となった。これらの載荷試験の結果は、本試験及び調査結果を踏まえ、以下の理由によるものと推定した。

- ①劣化度中や小のパネルの範囲で、上面増厚と既設床版上面の分離が早く進み、上面増厚の効果が早期に薄れた。上面増厚の効果が薄れたことを裏付ける調査として、舗装の打音点検により、既設床版と上面増厚が分離している範囲を推定したところ、劣化度が中や小のパネルに多く確認できた。(図 3.4)
- ②劣化度の床版はひび割れ本数が多いため、活荷重によるひび割れの挙動が分散された可能性がある。
- ③劣化度のパネルは、上面増厚の前に疲労が大きく進展していた可能性があるが、上面増厚後にせん断耐力が向上し、ひび割れが動かなかった時期があったことから、その間に遊離石灰がひび割れ内に充填され、ひび割れの動きを抑制している可能性がある。

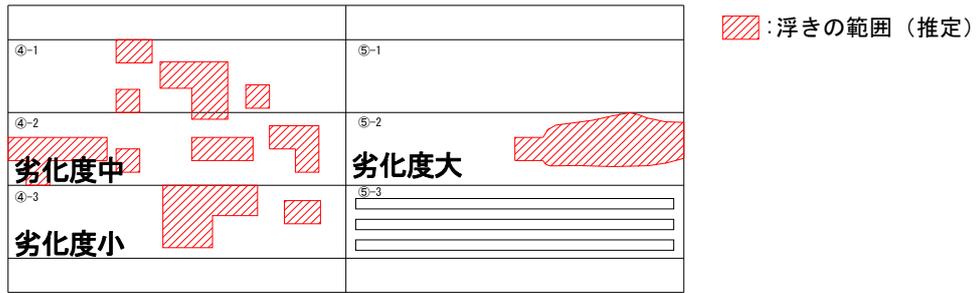
図 3.4 既設床版と上面増厚の推定浮き範囲

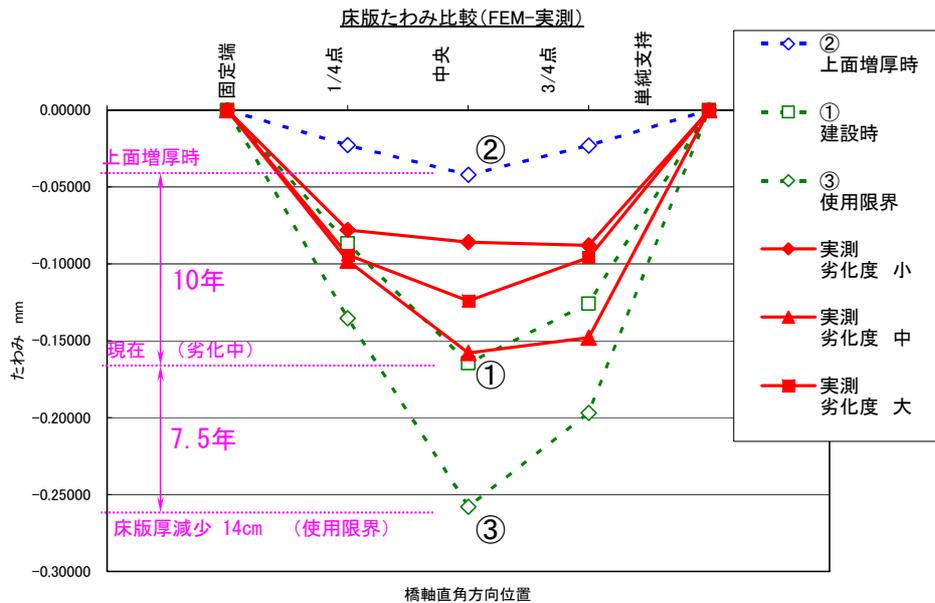
図 4.2 床版たわみ検討結果と劣化予測

- ①計測たわみ値は、上面増厚時の解析たわみ値に比べ大きく、上面増厚時に比べ耐荷力が低下していると考えられる。
- ②計測たわみ値は、建設時の解析たわみ値と比較し、1/4点、3/4点で一部超過がみられるが、中央部ではいずれも解析値内に収まっており、現状でも建設時と同等以上の耐荷力を有していると考えられる。

載荷試験荷重を用いた FEM 解析結果と現地計測値を比較すると、現状の床版は、上面増厚補強後から明らかに劣化が進行し、耐荷力が低下している。これは、上面増厚と既設床版の界面が剥離し一体性が失われつつあることが原因と考えられる。ただし、いずれの計測たわみも、建設時を再現した解析結果のたわみと同等以上の値を示していることから、建設時に期待した耐荷力以上の性能は有しており、上面増厚の効果は期待値から低下しているものの未だ残っていると考えられる。しかし、上面増厚の施工後約 10 年で現在の劣化程度に至っており、同じ劣化速度で進行すると考えても約 7 年後には、床版上面のかぶりコンクリートが無くなった場合（③使用限界）の劣化状態に至る。（図 4.2）

以上の結果から、現状で直ちに床版が抜け落ちる状態になるとは考えにくいですが、床版耐荷力の低下は確実に進行しており、今後に向けた早急な対策立案と継続的な監視が必要と判断した。

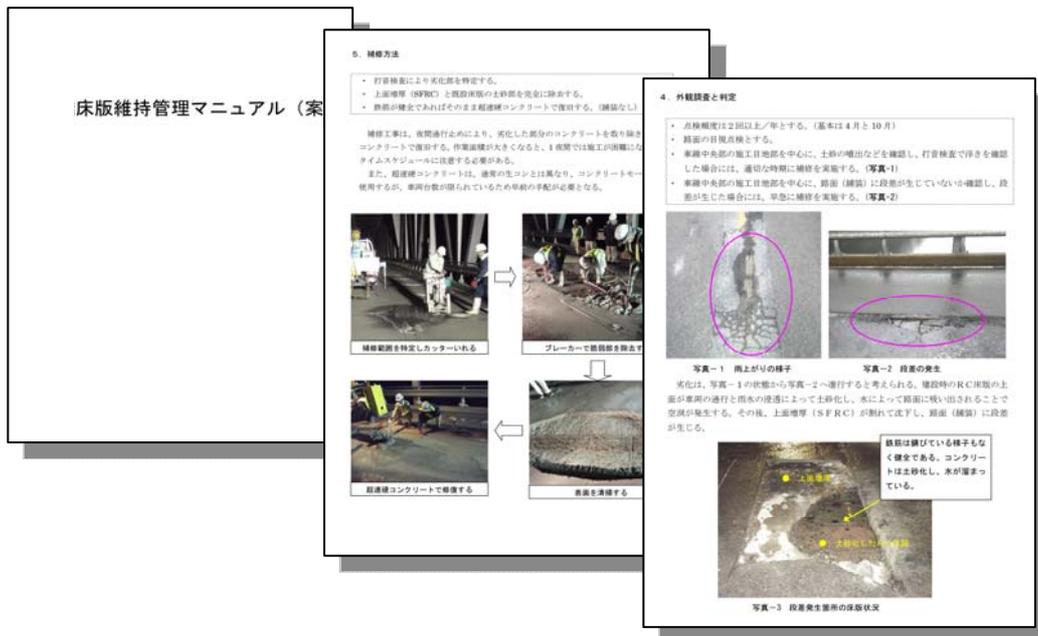
図 6.1 本橋用床版維持管理マニュアル

本橋の床版は、既設床版の劣化が進行している上、上面増厚の剥離に対する確実な補修対策がないため、床版取替えによりリフレッシュすることが必要と判断した。ただし、床版取替えまでの間、今回と同じような上面増厚の損傷が発生する可能性は高いため、当面は経過観察と対症療法による部分補修を継続していくのが現実的と考えた。そこで、今後数年間の継続的な監視と、損傷が発生した場合の対処法を、本橋の維持管理マニュアルとしてまとめ、提案した。（図 6.1）
