報告

鋼板接着 RC 床版における損傷事例

福島誉央\*, 甲元克明\*\*, 青木康素\*\*\*

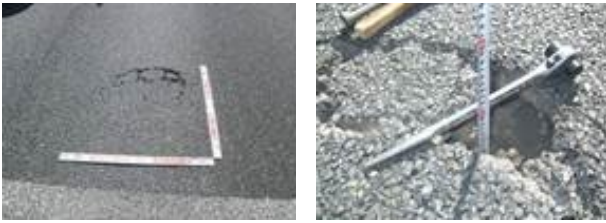
写真-1 日常点検時の損傷

本損傷は、日常的に実施している路面上からの点検により、写真-1 に示す舗装のポットホールが発生が契機となって発見された。ポットホールは車輛の走行性・安全性に影響を及ぼすことから、緊急的に補修を実施した。緊急補修にあたり、舗装の表基層ともに撤去し補修す

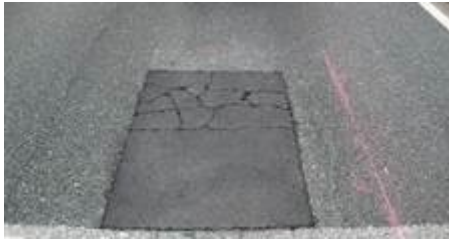
写真-2 緊急補修後の損傷

緊急補修を実施した 8 日後に、写真-2 に示すとおり仮補修箇所にはひび割れおよび異常音が確認された。RC 床版を含めた補修を実施する必要性が高いと判断し、RC 床版の部分補修を実施した。

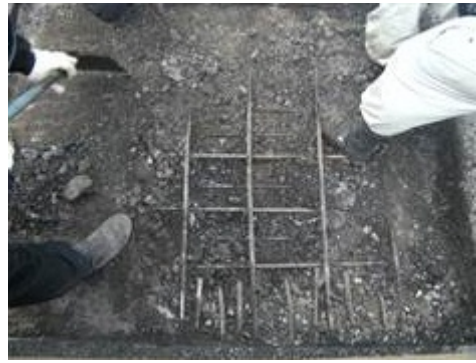
写真-3 床版コンクリートの骨材化

補修に際し、舗装を撤去し RC 床版の状況を確認したところ、床版上面から深さ約 120mm にわたって骨材化が進行していることが確認された。(写真-3、写真-4)

損傷範囲が想定以上に広範囲であったことから、RC 床版の全断面打ち換えが必要と考えられたが、路下状況の確認及び養生等が必要となるため、損傷部のみの部分打ち替えによる応急補修に留め、本補修の検討を行うこ

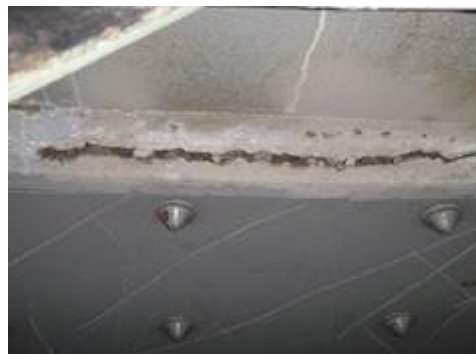
写真-5 床版下面の損傷

当該 RC 床版は鋼板接着工法による補強を実施している箇所のため、同時に床版下面の状況を確認したところ、補強鋼板の端部が剥離し、全体的にたわみを生じており、補強鋼板の広範囲で浮きが生じていた(写真-5)。また、漏水・遊離石灰やさび・腐食が確認された。しかし、最新の定期点検結果では、下面側での鋼板変状は確認されていなかった。このため、損傷は上面側で進行し、骨材化により耐力が急激に低下したことで、下面側の鋼板の変形が生じたと推定している。

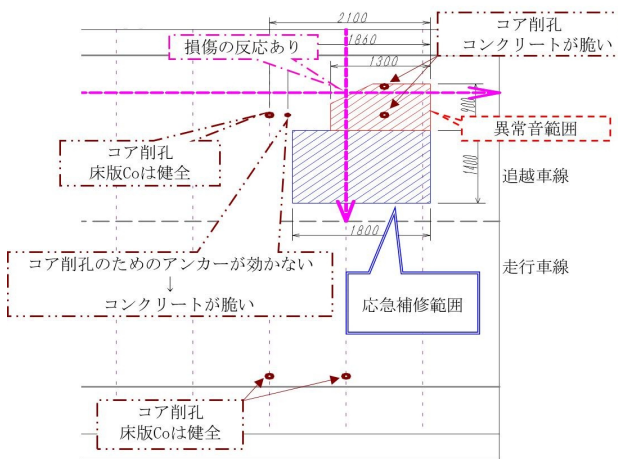
図-7 調査結果

それぞれの方法による詳細調査を行った結果を、図-7 に示す。電磁波探査とたたき調査により異常が認められること、コア採取による結果から、概ね追越(第2走行)車線側の状態が悪いという結果が得られた。
