## 報告

## 供用後 40 年経過した関門橋アンカレイジ上床版の 部分打替えによる急速施工

交通荷重による疲労劣化と塩害による鉄筋腐食に起因するひび割れの進展により剛性が低下した複合劣化床版の補修を効率的かつ経済的に実施するには、劣化部位毎の補修工法の選定と補修部の再劣化防止対策が重要である。関門橋アンカレイジ上床版の補修では、床版パネル毎の上下面の損傷調査結果に基づく健全度評価により床版各パネルの補修工法を決定するとともに、補修部の再劣化防止対策として、ウォータージェット工法による劣化コンクリートの撤去、鉄筋のマクロセル腐食対策、MMAによる高機能防水工等を採用した。また、12時間コンクリートの採用により規制日数の短縮を図り、4回の規制切り替えを含む計52日間で施工を完了した。

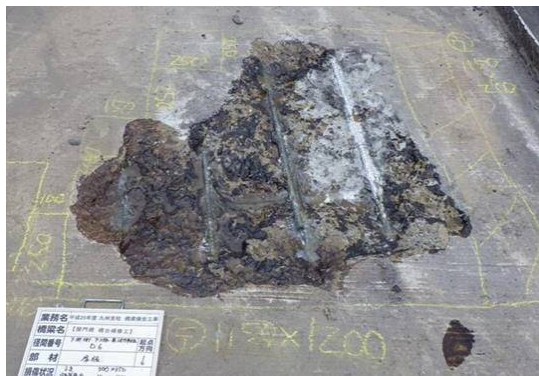
写真-1 床版上面の損傷状況

床版上面の調査は、舗装切削後の近接目視によるコンクリート劣化状況把握のため鉄筋露出、うき・はく離、砂利化、滞水等の位置および範囲を点検ハンマーを用いた打音調査により確認して、これらをスケッチにより記録した。調査の結果、車線面積に対するうき・はく離面積の割合は、表-1 に示すように下関側 13.5%、門司側 12.1%であったが、下関側下り線第 1 走行車線においては 36.3%と広範囲の損傷が認められた。床版パネル総数に対するうき・はく離発生パネルの割合は下関側 72.2%、門司側 54.2%で、下関側下り線第 1、第 2 走行車線では全床版パネルにうき・はく離が発生していた。床版上面の損傷状況の一例を写真-1 に示す。

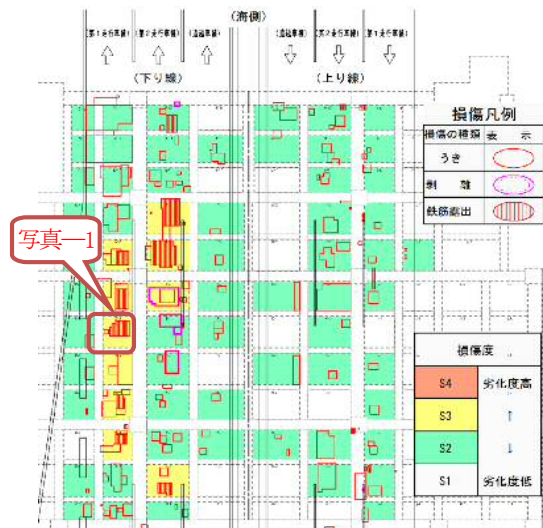
図-2 下関側床版上面の調査結果と劣化度判定

健全度評価は、記録された調査結果のデータを用い、西日本高速道路(株)九州支社で規定した床版上下面の劣化状況よりパネル全体の劣化度を総合的に評価する手法(以下複合パネル判定法という)を採用した。床版上面の調査結果とパネルごとの劣化度判定結果を、図-2 および表-2 に示す。表-2 より健全部が下関側で 28.1%、門司側で 53.1%と下関側の劣化進行が著しく、また、図-2 に示すように特に下り線第 1 第 2 車線の劣化が著しいことが判明した。

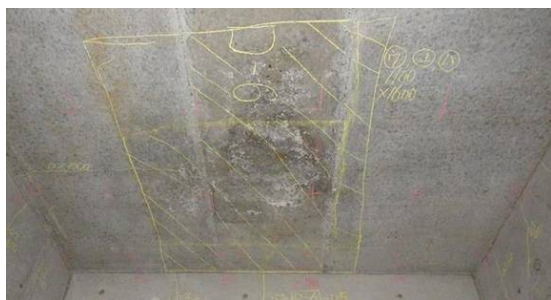
写真-2 床版下面の劣化状況

車線面積に対するうき・はく離面積の割合は表-4に示すように下関側 1.3%、門司側 2.6%であった。また、床版パネル総数に対するうき・剥離発生個所の割合は下関側 29.2%、門司側 38.9%で、下関側、門司側とも上下線共通して第2走行車線において半数の床版パネルにうき・剥離が生じていた。床版下面の損傷状況の一例を写真-2に示す。

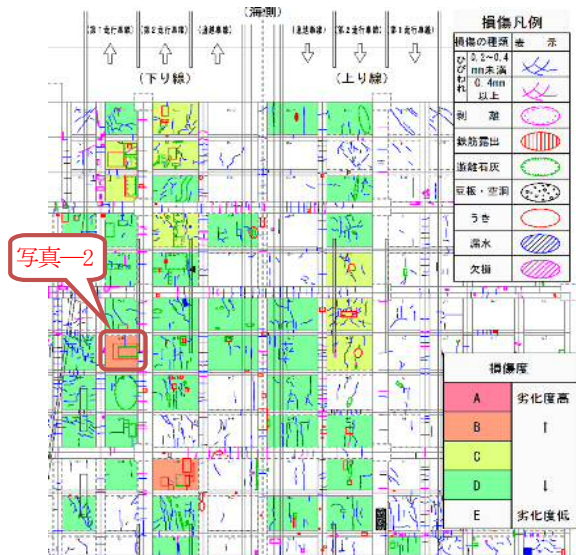
図-3 下関側床版下面の調査結果と劣化度判定結果

健全度評価は記録された調査結果のデータを用い、床版複合パネル判定法に基づいた床版下面の劣化度判定基準に従って床版パネルごとに評価を行った。劣化度判定結果を表-5に示す。表-5より健全度の割合は、下関側、門司側とも 53.1%であり劣化進行は同程度であった。図-3 に下関側床版上面の調査結果と劣化度判定結果を一例として示す。

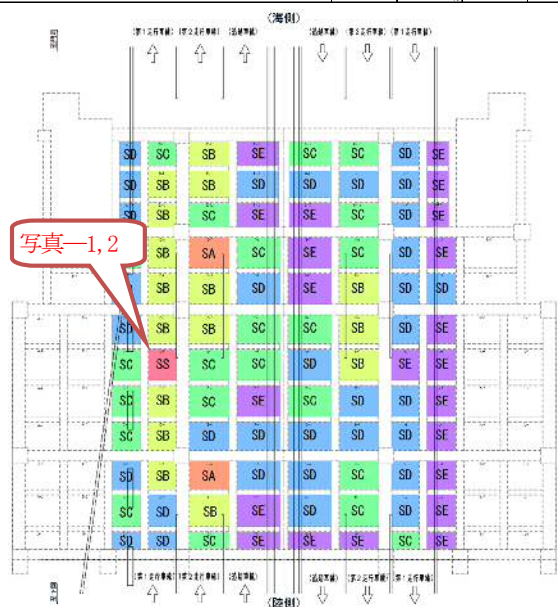
図-4 下関側の床版の複合パネル判定結果

床版上下面の総合評価は、床版上面の劣化度評価結果と床版下面の劣化度評価結果をもとに床版複合パネル判定法により行った。総合評価結果を表-6 および図-4に示す。表-6より、劣化が著しく早急な対策が必要とされるSB判定以上のパネルが下関側で19.8%、門司側で22.9%と全床版パネルの約2割が著しく劣化しているものと評価された。

前述したパネル毎の劣化度評価結果より、適切な時期に補修が必要と判断されるSC判定とそれ以下のSD、SE判定については床版下面の損傷が比較的軽微であることから、床版上面のうき、はく離範囲のコンクリートを適切に除去し、断面修復する部分打替え工法と床版下面の部分補修（クラック注入、断面修復等）を併用した補修工法を採用した。その際、部分打替え部の設計はつり深さは、図-5に示すように上面鉄筋下面位置の設計値+最大粗骨材径以上として100mmを設定した。また、早急な補修が必要と判断されるSB判定部とそれ以上のSA、SS判定については床版下面の損傷も著しいことから、床版全厚の打替え工法を採用した。図-6に床版全厚打替え工法の概要図を示す。

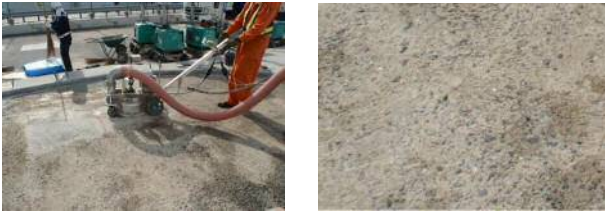
写真-5 WJ 工法による残留アスファルトの除去状況

関門橋アンカレイジの上床版には既設床版にシート系アスファルトが敷設されており、写真-4に示すように舗装切削時の傷跡に多数のアスファルト付着物が残存していることが確認された。本工事ではこれらの残留アスファルト付着物の除去に、ブラスト機と研掃機を併用して使用したが、深い切削痕に付着したアスファルト

残留物は容易に除去できず多大な時間を要する結果となった。そこで、このようなアスファルト残留物除去には、排水性舗装の区画線除去に用いられる WJ 工法が有効と考えられたため、WJ 工法によるアスファルト残留物除去の試験施工を実施した。試験施工では比較的低圧 (150MPa 程度) でアスファルト残留物を除去したが、一回の走行でほぼ完全に除去できることが判明した。

WJ 工法によるアスファルト残留物の除去状況および除去後の床版面の状況を写真-5 に示す。
