## 塗装構造物に生じる塗膜下腐食の要因解明の取組み

## STUDIES ON UNDER-FILM CORROSION MECHANISM OF STEEL STRUCTURE

坂本達朗\*

2015.8.7 土木学会鋼橋委員会主催 第16回 鋼橋と環境に関するシンポジウム

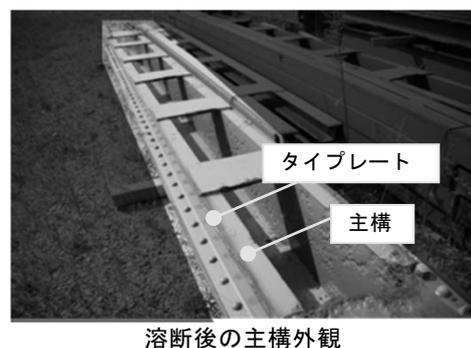
図-2 調査部位概要

調査部位を図-2 に示す。調査部位は離岸距離が最も小さい 3 番目の橋脚の主構部とした。主構部の最終塗替え塗装年は 1997 年であり、その前には 1986 年に塗替えが行われた。このとき用いられた塗替え塗装系は、1986 年では塗装系 G-7 (厚膜型変性エポキシ樹脂系塗料 4 回塗り)、1997 年では塗装系 T-7 (厚膜型変性エポキシ樹脂系塗料 3 回塗り+厚膜型ポリウレタン樹脂塗料) である。なお、当時の記録によると 1986 年の塗替えの際にそれ以前に塗装された旧塗膜を全て除去したとされている。

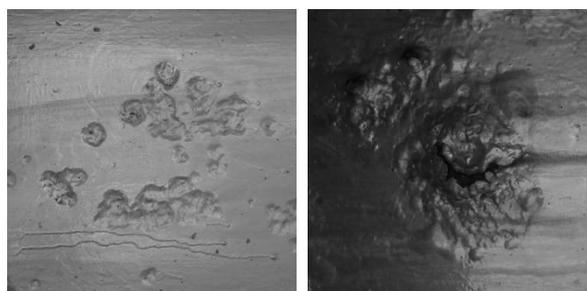
図-3 変状箇所①と変状箇所②の外観

a 変状箇所①  
板厚が減少しているが塗膜は健全

b 変状箇所②  
塗膜下からの腐食が認められる

呼称	概要
変状箇所① (図-3a)	過去に局部腐食を生じて板厚が部分的に減少しているが、素地調整時にさびがほとんど除かれたため、現在は塗膜ふくれや塗膜われ、さびなどは見られず塗膜下で腐食していないと判断した状態
変状箇所② (図-3b)	塗膜ふくれが生じており塗膜下で腐食進行していると判断した状態、または塗膜われによって明らかに鋼材の腐食が確認された状態

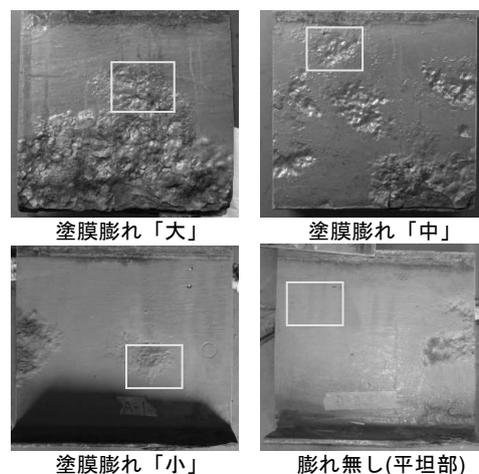
図-4 選定した塗膜膨れの例

分析箇所は、様々な変状が確認された地上から約 35m の地点とし、平坦部、変状箇所①および変状箇所②からそれぞれの試料を約 15mm×20mm の寸法で切り出した。ただし、変状箇所②では直径数 mm～数十 mm 程度の塗膜膨れが発生していたため、塗膜膨れの大きさを四段階に区分し、それぞれの箇所から試料を 2 つずつ切り出した。選定した塗膜変状箇所の例を図-4 に示す。

備考：各膨れの評価は黄枠内で実施した。

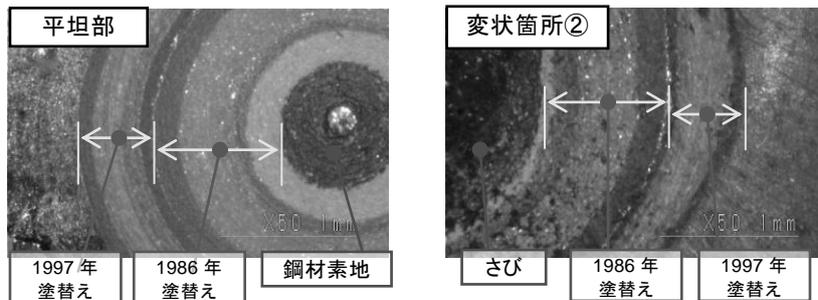
図-5 平坦部および塗膜膨れ部の塗膜断面写真

平坦部および変状箇所②で実施した塗膜断面の拡大写真を図-5 に示す。この写真から、双方の調査部位には過去 2 回分の塗替え塗膜（4.2 節で述べたように 1986 年と 1997 年に塗装された塗膜）が残存しており、この塗替え塗膜下で腐食が生じていることがわかった。残存する塗膜は長期耐久性の期待できる塗装系であり、これまで腐食していない箇所から短期間で腐食進行することは考えにくい。したがって、変状箇所②は 1986 年の塗替え時に素地調整した箇所のうち完全にさびを除去できなかった部分と考えられ、1997 年以降（塗装後 11 年～25 年程度）に再腐食したと推定される。

注：塗膜膨れ部は平滑な表面でないため、塗膜断面に歪みが生じた

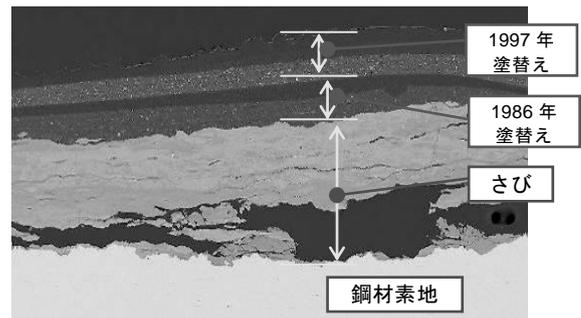
図-6 断面観察用試料の SEM 写真

試料の SEM 観察結果の一例を図-6 に示す。選定したすべての箇所において、図-5 と同様に、過去 2 回分の塗替え塗膜が観察された。

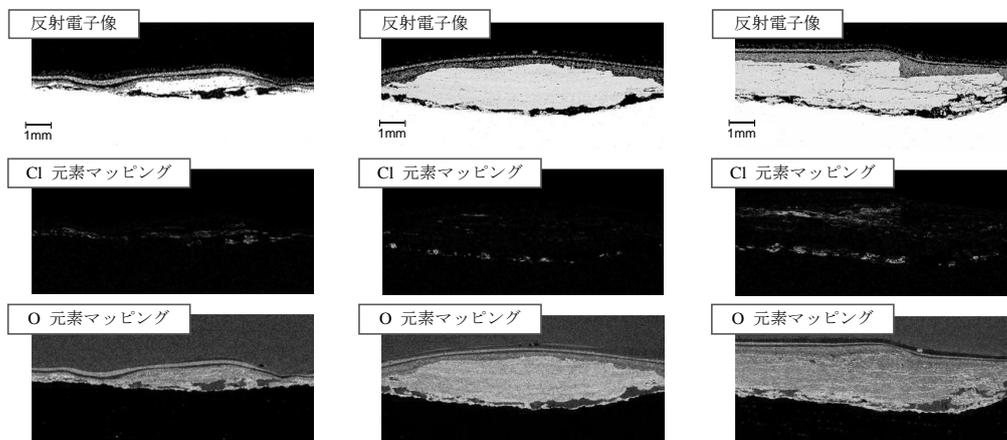
図-7 に、試料断面の反射電子像および元素定性分析結果の一例を示す。酸素の分布から、酸化鉄であるさびと鋼材の界面の位置が明瞭となり、いずれの試料においても鋼材-さびの界面に空隙が存在するとともに塩化物イオンが広く存在していることが確認された。また、塗膜膨れ「大」ではさび-塗膜界面にも塩化物イオンの存在していた。さび厚みは、塗膜膨れ「小」では約 0.8mm、塗膜膨れ「中」および「大」では約 2.0mm であり、塗膜膨れが大きい場合にはさび厚みも大きくなる傾向がみられた。

塗膜膨れ「小」 塗膜膨れ「中」 塗膜膨れ「大」  
マッピング写真における各元素の分布は、赤>橙>黄>緑>青の順に多く分布していることを示す  
図-7 塗膜膨れ程度の異なる試料断面の元素定性分析結果

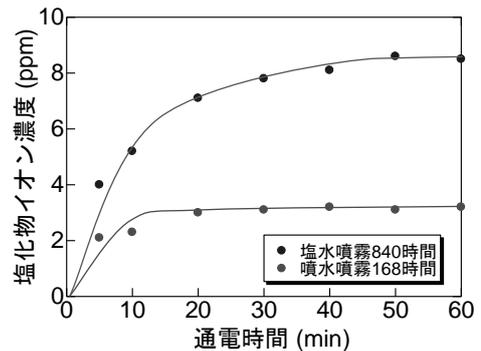
図-8 通电時間に対する溶液中の Cl<sup>-</sup>濃度

通電時間と溶液中の塩化物イオン濃度の関係を図-8 に示す。塩水噴霧条件によって塩化物イオンの溶出傾向は異なるが、両条件とも通電開始から 50 分経過した段階で塩化物イオン濃度は一定値となった。これより、さび中の塩化物イオンがほとんど除去されたと考えられる。通電前後のさび鋼板の外観を図-9 に示す。通電後にはさびが全体的に黒色に変化した。これは、通電にとまらぬ電気化学反応によって含水水酸化鉄が還元され、マグネタイトに変化したためと考えられる。

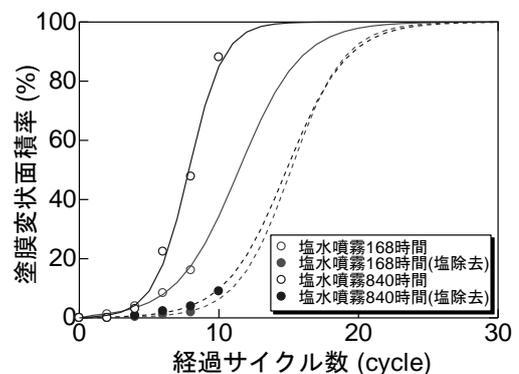
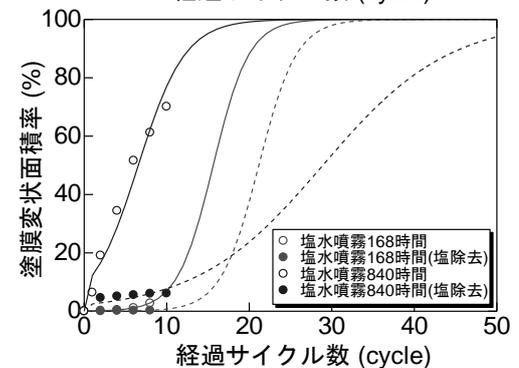
図-10 塗膜変状面積率の推移

サイクル数と塗膜変状面積率の関係を図-10 に示す。また、塗膜変状面積率が 10%または 50%に

達するまでに要するサイクル数をロジスティック回帰によって算出した結果を表-6 に示す。これより、塗装系および塩水噴霧条件に関わらず、電気化学的にさび中の塩化物イオンを除去した塗装さび鋼板の方が塗膜変状を生じにくいことが確認された。ロジスティック回帰による 10%または 50%の塗膜変状面積率に達するまでに必要なサイクル数を比較すると、塗装系 B の場合には 1.5~2 倍に増加した。塗装系 T の場合には塩水噴霧条件によって大きく異なり、塩水噴霧 168 時間では約 1.5 倍、塩水噴霧 840 時間の場合には数倍から数十倍に増加した。さび中に塩化物イオン等のイオン性物質が存在する場合、浸透圧の作用によって塗膜内へ水分が浸入しやすくなる。塗装系 T は材料構成や塗膜厚から高い環境遮断性を有するため、さび中の塩化物イオンを除去することによって塗膜内への水分の浸入を大幅に抑制し、その結果、塗装系 B と比較して塗膜変状面積率の増加割合が大きく低減したと考えられる。

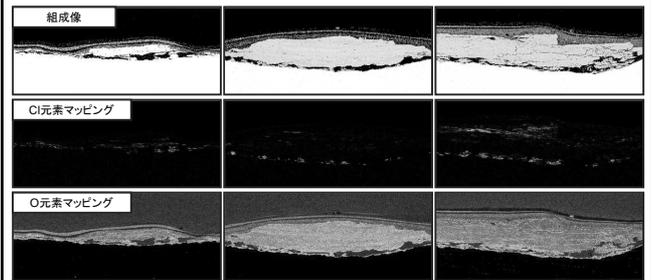
塗膜膨れ小 塗膜膨れ中 塗膜膨れ大  
塗膜膨れ程度の異なる試料断面の分析結果 (青→赤になるほど高濃度に存在)

いずれの試料でも、基材さびの界面に塩化物イオンが多く存在

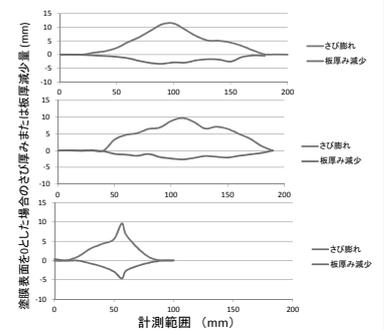
測定箇所A  
A(最大さび層厚み) 11.43mm  
B(最大板厚減少量) 3.37mm  
A/B = 3.39

測定箇所B  
A(最大さび層厚み) 9.74mm  
B(最大板厚減少量) 2.60mm  
A/B = 3.74

測定箇所C  
A(最大さび層厚み) 9.65mm  
B(最大板厚減少量) 4.62mm  
A/B = 2.09

板厚が減少している箇所ほどさび厚みが大きくなる傾向  
外観上のさび厚みから鋼材の板厚減少程度を定性的に推測可能
