ASR による RC 床版の劣化と その対策

RC床版のASR劣化の実態と対策の動向

金沢大学理工研究域
環境デザイン学系教授
鳥居 和之

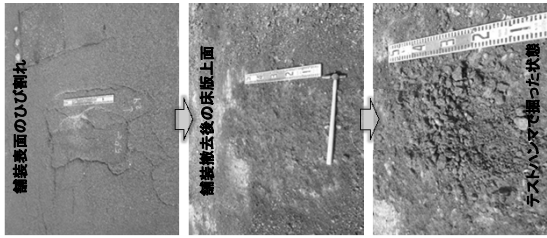
■ 土砂化

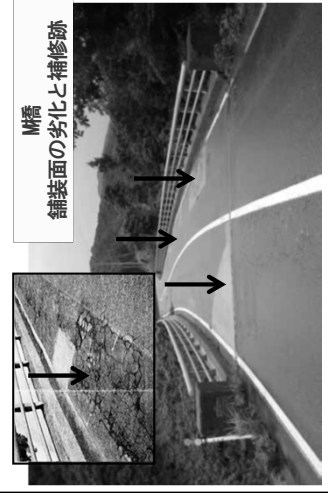
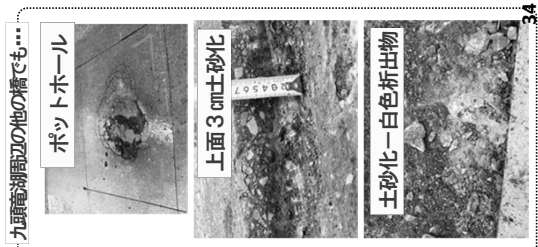
橋面の舗装状況に注意

橋面の舗装のポットホールは、床版コンクリートが損傷(土砂化)している兆候アルカリ骨材反応、疲労等の可能性

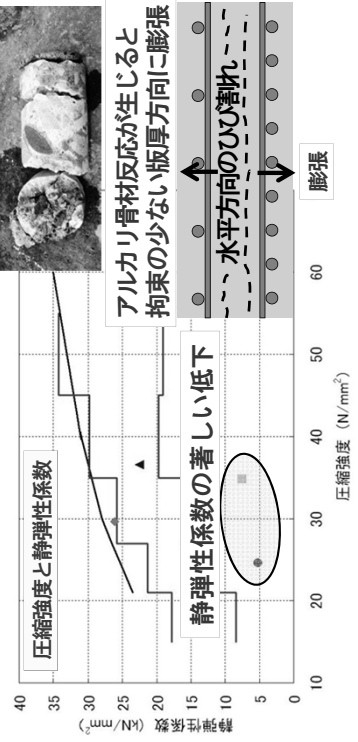
コアの圧縮強度試験・静弾性係数試験

コア採取時に、水平方向に多くのひび割れを確認

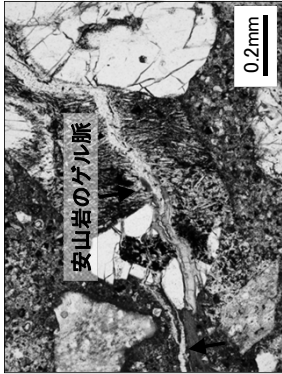
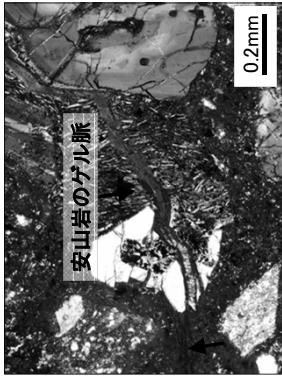
九頭竜産川砂利の偏光顕微鏡による薄片観察結果

(安山岩粒子にASR発生が顕著(手取川上流と同様))

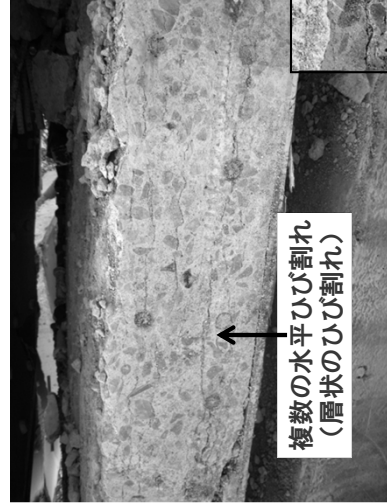
ASR劣化床版コンクリートの断面の観察 (水平方向の割れ)

骨材周囲の濡れ
骨材の割れ
