NEXCO 西日本における特定更新等工事の取り組み

Efforts by NEXCO West Japan in the Large-Scale Renewal Project

松井隆行

This report explains the various efforts by NEXCO West Japan to keep expressways in the good condition permanently by long-term bridge maintenance.

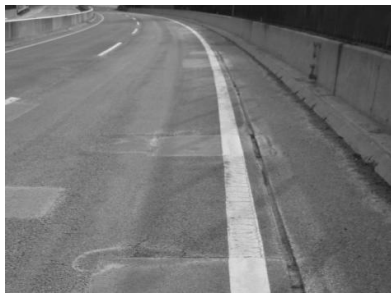
床版上面では、主に凍結防止剤の影響による塩害による上側鉄筋の腐食・爆裂を起点とし、輪荷重や水の影響により床版コンクリートの土砂化、路面にポットホールが発生している(図-3.4 参照)。高速道路上の路面変状は、安全な走行に大きなリスクを生じさせるため、確実な予防保全が求められており、NEXCO3 社では 1998 年頃より床版防水層を設置してきている(図-5 参照)。

図-3 路面ポットホールの発生

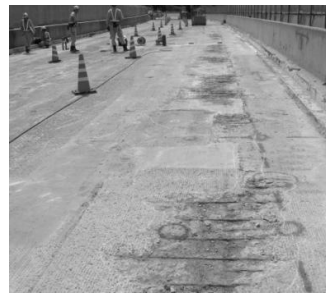
図-4 床版上面の変状

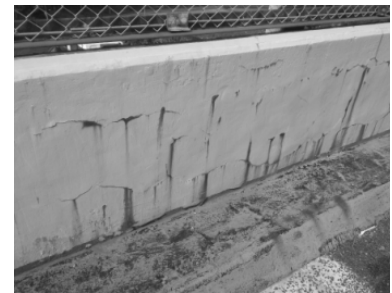
また、壁高欄においても、図-10のとおり内在塩や凍結防止剤の影響による塩害および中性化によってかぶりコンクリートの剥離が生じており、過去よりコンクリート塗装やモルタル補修などを施しながら延命化を図っている。

図-10 壁高欄の変状

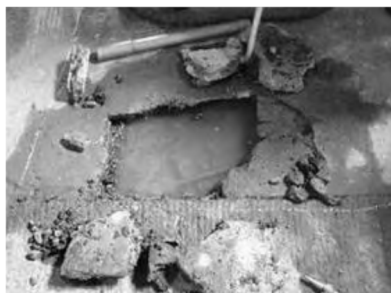
例えば、図-11は1995年に施工した床版増厚の劣化状況であり、施工後7年で変状した事例である。変状の状態としては、追越車線規制・走行車線規制に区分して施工した際に生じる施工継ぎ目(図-12)などからの漏水により、図-13のように既設床版部分が土砂化した後、増厚床版(SFRC)が輪荷重の影響によって破壊し、舗装面にポットホールが発生したものである。

図-11 増し厚床版の変状

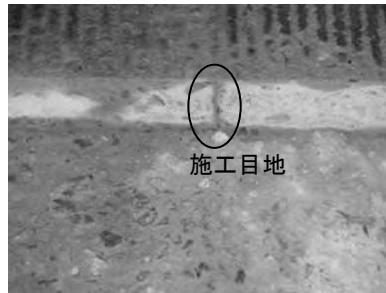
図-12 目地部からの漏水

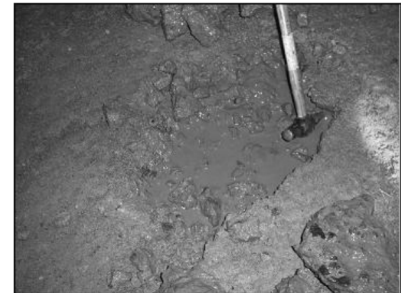
図-13 既設床版の土砂化

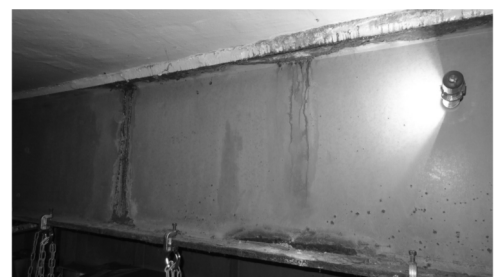
図-14は1990年に設置した床版の補強縦桁の劣化状況である。床版からの漏水により上フランジから下フランジまで腐食・減肉している。床版からの漏水の要因は、床版疲労によるひび割れを通じて漏水したものと思慮され、床版防水層が十分に機能していないものと推察された。

図-14 補強縦桁の腐食

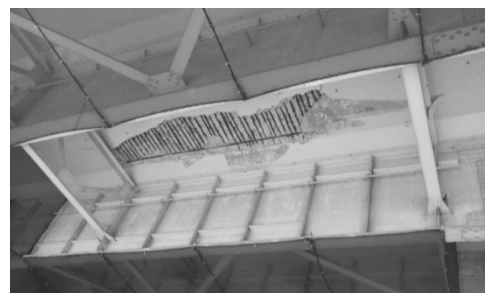
図-15は1998年に施工したコンクリート塗装(ガラスクロスシート)の劣化事例である。施工後17年で、大規模な剥離が生じたものである。当該床版は、内在塩量が下側鉄筋位置で $1.7\text{kg}/\text{m}^2$ 程度であり、発錆限界値である $1.2\text{kg}/\text{m}^2$ を超えていることから、塗装内部で下側鉄筋の腐食が徐々に進行し、ガラスクロスシートで支えきれなくなった時点で大規模な剥離に至ったものと推察された。なお、当該工法は現行のNEXCO規準に適合した材料ではない。

図-15 コンクリート塗装の剥離

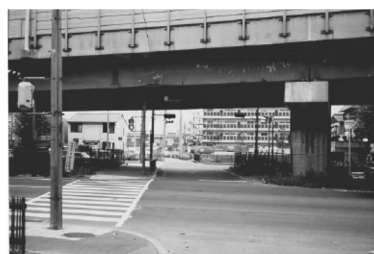
(1) 橋脚追加前

1970 年に開通した区間の切断合成桁の劣化事例として、開通後 13 年の段階で最大 87 mm の主桁たわみが生じ、1986 年に 40m 支間に橋脚を 2 脚追加した事例もある（図-28 参照）。現存する資料では、主桁垂れ下がり の要因を明確に記録されたものは無かった

が、床版コンクリートのクリープ・乾燥収縮の影響や、床版劣化による影響などが考えられた。このようなことから、鋼合成桁（切断合成桁）のコンクリート床版の健全度評価については、床版のみならず鋼桁も含め上部構造全体系として健全性を評価する必要があると考える。

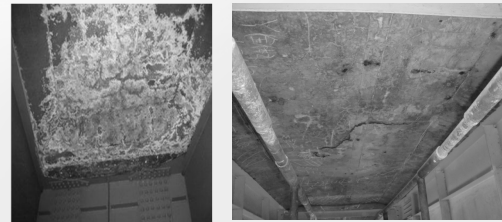
- 輪荷重の影響による疲労 → ひび割れ等を通じて凍結防止剤による塩害
- 疲労ひび割れの発生、下側鉄筋も塩害によって爆裂 → 剥離・剥落

下面のひび割れ、エフロ

はく離状況

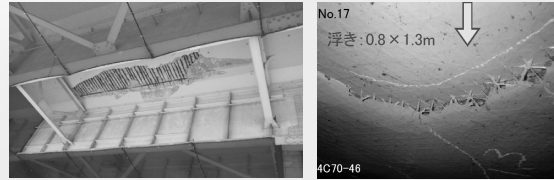
- 現行のはく落防止性能を有さない材料では落下事象も発生
- コンクリート中の塩化物イオンの影響により内部で劣化進行
- 現行基準に適合したはく落対策シート部分でも剥離事象が発生
- 適切に補修するためには、劣化因子の確実な除去、環境改善が重要

コンクリート塗装の剥離 (NEXCO規準不適合材料) はく落対策部の剥離 (NEXCO規準適合材料)

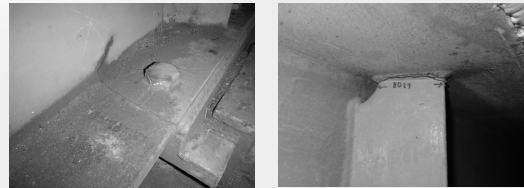
- 鋼部材の疲労は、重交通区間の一部に見受けられ、顕在化はしていない
- 支承の機能不全によるソールプレート溶接部のき裂、垂直補剛材上端溶接部、2次部材の破断などが稀に発見される
- 重交通区間では、今後、疲労損傷の顕在化が危惧される

ソールプレート溶接部

垂直補剛材上端溶接部
