凍害・ASRによる複合劣化が生じたRC床版の調査事例

角間恒*, 佐藤孝司**, 渡邊晋也***, 谷倉泉****

北海道における道路橋 RC 床版では、疲労に加え、凍害が耐久性低下の主要因とされているが、近年では、アルカリシリカ反応（以下、ASR）も加えた凍害・ASR・疲労による複合劣化の事例が報告されるようになってきた。本報では、北海道内で46年間供用された凍害・ASR・疲労の3要因による複合劣化が疑われる道路橋 RC 床版について、劣化損傷状況や要因の把握を目的として実施した非破壊・微破壊試験、採取コアによる力学特性試験およびASRの反応性診断を実施した結果について報告する。

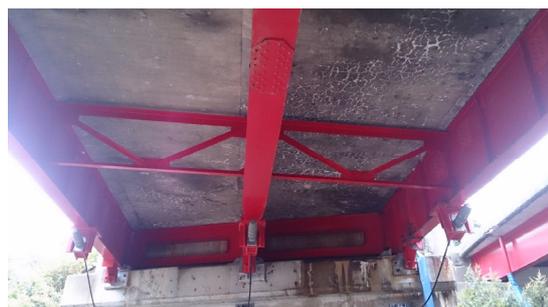
写真-1 床版下面の状況

写真-1は、現地踏査時に撮影した床版下面の状況であり、中間床版の下面には白色析出物を伴う亀甲状のひび割れおよび部分的な湿潤箇所が見られ、床版に発生するASRの特徴的な変状を呈していると考えられる。

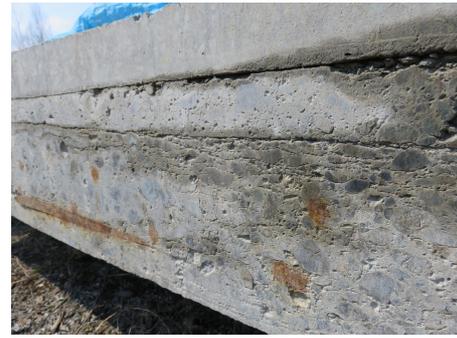
写真-4 撤去床版側面の状況

写真-4 に、撤去床版における切断面の状況の例を示す。切断面においては、床版コンクリートと舗装との間に品質が異なるコンクリート層が見られた。点検調査等によると床版補修の履歴がないことから、中間のコンクリート層は調整コンクリートと推察される。床版コンクリートにおいては、調整コンクリートとの境界部から下側鉄筋の範囲まで水平方向のひび割れが見られ、特に上側鉄筋の上方においてその密度は高くなる。切断面を観察する限りでは、粗骨材の割れも見られたが、水平方向のひび割れの多くは、粗骨材の界面を進展するものであった。調整コンクリートにおいては、舗装との境界での砂利化が広範囲わたり発生していた。

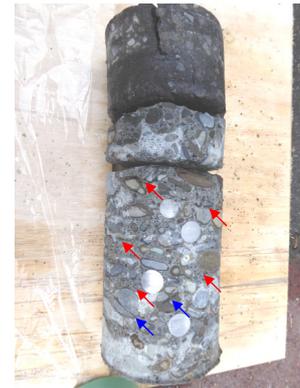
写真-5 採取コアの状況

写真-5 に、伸縮装置近傍から採取したコアの状況を示す。舗装、調整コンクリート、床版コンクリートに分離した状態であった。床版コンクリートには、概ね全断面にわたって粗骨材の割れや粗骨材界面のはく離が見られる。

← ひび割れ ← 骨材の割れ

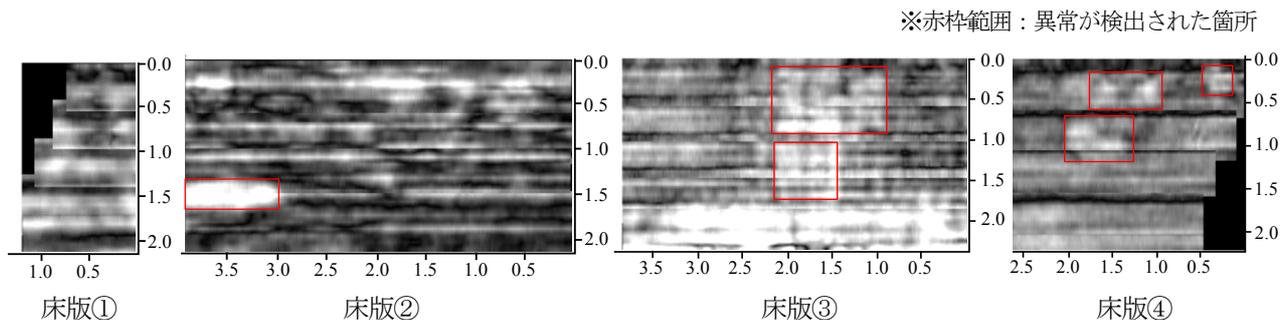
図-3 電磁波レーダ法による内部欠陥調査結果

図-3 に、電磁波レーダ法による調査結果として、かぶりコンクリートについて内部欠陥の有無を分析した結果を示す。図において、赤色の枠で示した箇所が、電磁波の不連続な反射（異常反射）が確認された箇所であり、コンクリートの砂利化や鉄筋上方での床版コンクリートの水平ひび割れ、滞水を表していると推察される。図を見る限りにおいては、本床版ではコンクリートの劣化が全面ではなく部分的に生じているものと考えられる。なお、現時点で舗装の開削を行っておらず、調査結果の精度については、今後の検証が必要である。

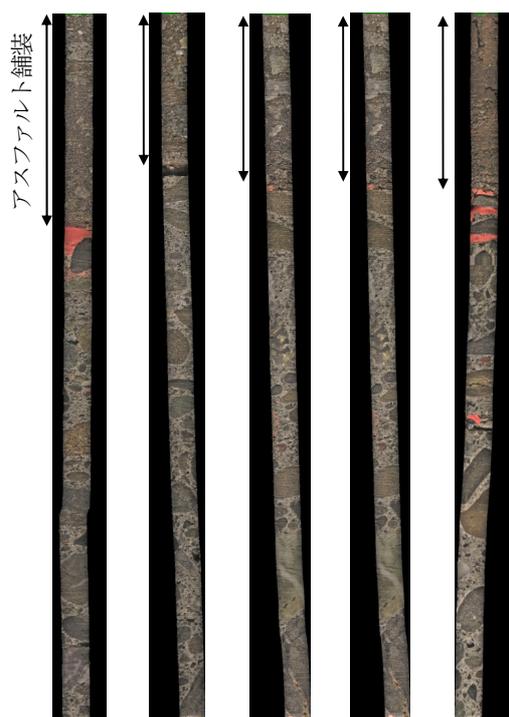
写真-6 小口径削孔法による内部欠陥調査の結果
（左から 1-B, 3-B, 5-B, 7-B, 9-B）

写真-6 に、小口径削孔法による調査結果の例として、調査箇所B列における内部の側視撮影画像を示す。また、表-2 は、調査結果の概要であり、表中の数字はひび割れあるいは砂利化の検出位置（舗装表面からの深さ）を意味する。

割れや砂利化が発生し、1-C、2-C、9-B においては深さ方向の複数の位置で水平ひび割れが発生していることが確認された。一方、走行直角方向への計測位置に着目すると、本床版では横断勾配 4%が設置され、C 列において滞水が生じやすく内部欠陥が発生しやすい条件と予想されたが、明確な差異は見られず、A、B、C 列ともにひび割れあるいは砂利化が生じていた。

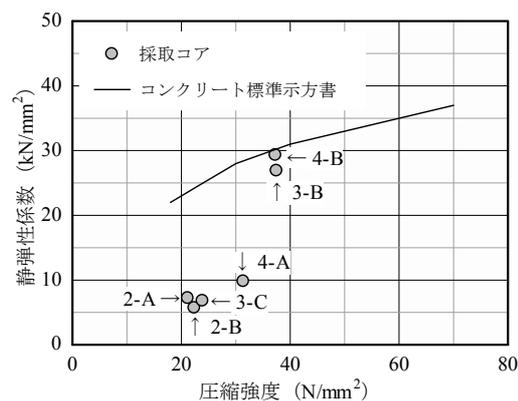
図-4 採取コアの力学的特性

図-4 は、採取コアに関する静弾性係数と圧縮強度の関係であり、図中の実線は、土木学会コンクリート標準示方書（以下、示方書）における同関係を示す。図より、採取位置 3-B および 4-B においては、試験結果が示方書での関係と概ね一致し、コンクリートが健全であると判断できる。一方、その他のコアでは、健全全部に対して圧縮強度が低下し、また示方書と比較して静弾性係数が著

しく低下しており、凍害あるいはASRによる内部欠陥の影響を受けているものと考えられる。

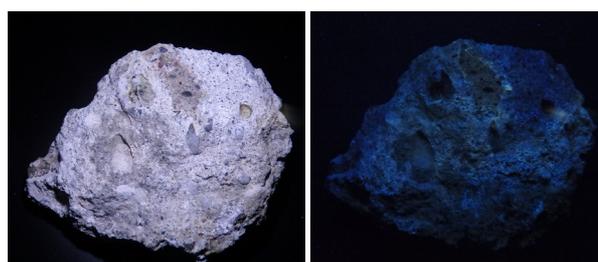
(a) 白色灯下 (b) 紫外線灯下
写真-7 発光状況写真

写真-7に、ゲルフルオレッセンス法によるASRの反応性診断における発光状況を示す。写真では、程度は弱いものの、骨材の周辺における発光が見られ、ASRによる反応性有と診断される。
