電磁波レーダによる RC 床版上面の状態評価に関する 実験的検討および現場適用事例

本報告は、実物大供試体実験に基づく RC 床版上面の状態評価アルゴリズムの検討内容と、現場での適用事例を報告するものである.

実橋梁 (昭和 49 年建設) で RC 床版上面の状態をグルーピングし、開削調査を実施した事例を紹介する.

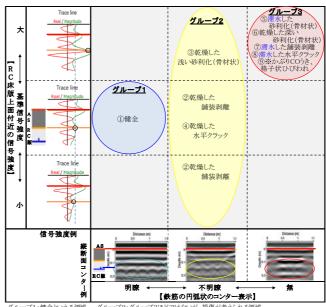
図-1 RC 床版上面の状態グルーピングマトリックス

前述した実物大供試体実験により、鉄筋の円弧状のコンターの見え方に着目することで、RC 床版上面の状態を3グループに分類可能であることが分かった。しかし、鉄筋の円弧状のコンターの判断は、画像目視による定性的な分類である。そこで、分類の安定化を図るため、実物大供試体実験による知見に基づき、定量的なRC 床版上面付近の信号強度にも着目することとし、評価者によるバラつきを抑えるグルーピングの安定化を検討した(図-1).

具体的には、RC 床版上面付近の信号強度と鉄筋の円弧状のコンターの見え方を判断項目とし、RC 床版上面の代表的な状態を配置してマトリックスを考案した. なお, グループ内に含まれる具体的な状態については、開削調査などを行い特定する必要がある. 各グループの解説を以下に示す.

グループ1: 健全といえる領域 グループ2: グループ3: ジではないが、損傷が考えられる領域 グループ3: 砂利化等の重常に損傷が疑けれ、健全性が低下していると考えられる領域 口内のRC床版上面の状態は、実物大供試体実験や、調査実績からマリックスにおいて可能性が考えられる状態 ※水平クラックにより、ういでかぶりコンクリーが格子状のひびわれに進展した状態
