## 連続繊維シート接着による床版補強工の変状調査

野々村 佳哲\*, 内藤 勲\*\*, 安中 新太郎\*\*\*

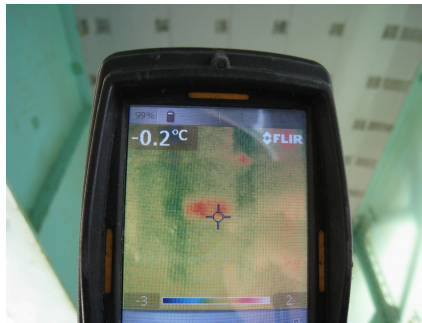
写真-2 赤外線サーモグラフィ

また、一部の橋梁では、調査開始から 1~4 年目の間に赤外線サーモグラフィカメラによる浮きの有無の調査を実施した。当該機器により浮き調査を実施する場合、一般に日陰部では温度変化が小さいため差異の判断が難しい。しかし、晴天で外気温と橋梁コンクリートの温度に差が生じる場合は、橋梁下面部でも、写真-2に示すように遠距離から浮きや漏水などの変状を検出することができる。

赤外線サーモグラフィカメラによる浮き調査では、橋梁下面是常に日陰となるものの、晴天時には写真-2 に示すように浮きを検出することができた。その一方で外気温の変化の小さい曇天時には浮きの検出は難しかった。

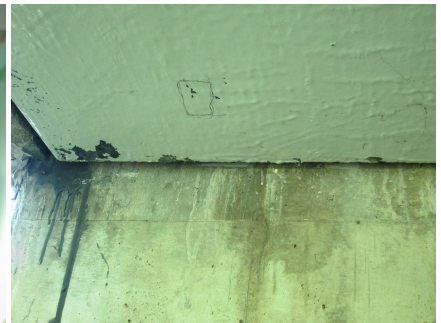
写真-3 塗装のはく離

今回の調査対象橋梁では、塗装のはく離(写真-3)が 1 橋梁で、また、連続繊維シート表面でのエフロレッセンスの発生が 1 橋梁(写真-4)で確認された。塗装のはく離は張出し床版下面のみに生じており桁間の床版下面では生じていなかったことや、経年で拡大していく傾向が見られたことから、雨水の流下によってはく離が促進されたと考えられる。

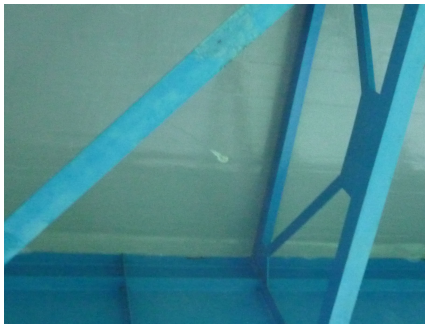
写真-4 エフロレッセンス

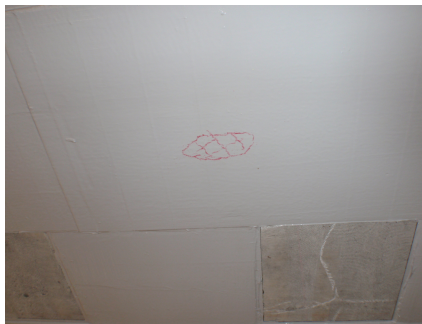
写真-5 直径 5cm 程度の浮き

浮きの形態で最も多かったのは、写真-5に示す直径 5 cm 以下の円形または楕円形の浮きであり、9 橋梁で確認した。この浮きの 9 割以上は、年数が経過しても浮きの拡大が生じなかったことから、施工時のプライマーや接着樹脂の部分的な不足や空気溜まりの除去不足などの要因により、施工初期から浮きが発生していた可能性が疑われる。

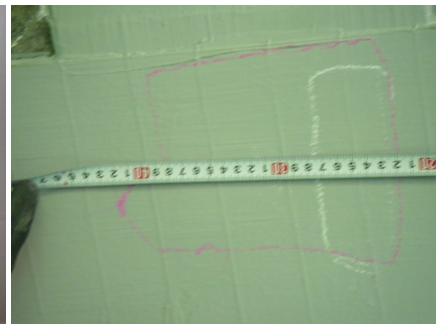
写真-6 浮きの拡大  
(白線: H21 → 赤線: H23)

次に多く発生していた浮きの形態は、写真-6 に示すような多角形の浮きであり、6 橋梁で確認した。この浮きの多くは、一辺が 10cm を超える浮きとなっており、経年で拡大していることを確認している。浮きが拡大した要因としては、輪荷重や浸透水の影響、床版コンクリートや断面修復部のひび割れ・浮きなどが考えられる。

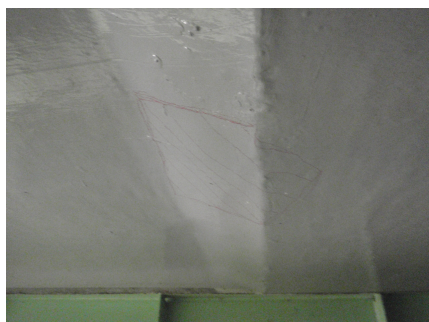
写真-7 ハンチ部の浮き

また、写真-7 に示すように、橋軸方向にもハンチを有する橋梁において、断面変化部を起点として浮きが発生し、経年で拡大している例もあった。

さらに、橋軸方向のハンチ部の浮き（写真-7）や型枠痕と間隔が一致する浮き（写真-8）のように断面変化や不陸に起因するものと疑われる浮きの発生や拡大が確認された。また、床版コンクリートの断面修復範囲と疑われる角張った浮きも生じていた。このような段差や断面修復の影響については、通常、輪荷重走行試験などによる評価では考慮されていない。

水やその凍結融解作用などの影響によって浮き損傷が促進されていく可能性が疑われる。例えば、積雪寒冷地での事例<sup>12)</sup>として、連続繊維シートによる剥落防止工を施工した主桁下面において、水を閉じ込めたことにより、力学的な作用がほとんどない状態でコンクリートが脆弱化するケースがあった。そのため、特に全面貼りの床版に関しては、橋梁上面側の防水や、橋梁全体としての排水への配慮がより重要となる。

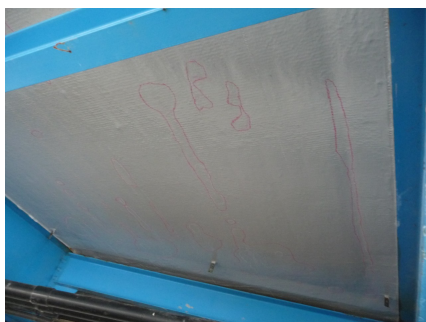
写真-8 スジ状の浮き

橋軸方向に発生した細長い浮き（写真-8）を 2 橋梁で確認した。長いものでは 1 m 以上となっており、経年で拡大していることを確認している。いずれの浮きも幅は 5 cm 程度であり、その間隔は 18～20 cm 程度であった。施工前の床版下面を見ると、竣工当初から存在する型枠痕の間隔と浮きの間隔が一致していた。型枠痕はサンダーケレン（写真-9）によって除去した後、パテによる不陸調整工によって平滑化していたものの、わずかに残った段差部が弱点となり、輪荷重や浸透水等の影響によって浮きが拡大していった可能性が考えられる。

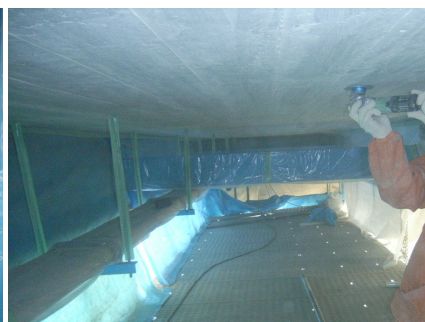
写真-9 施工前の型枠痕除去

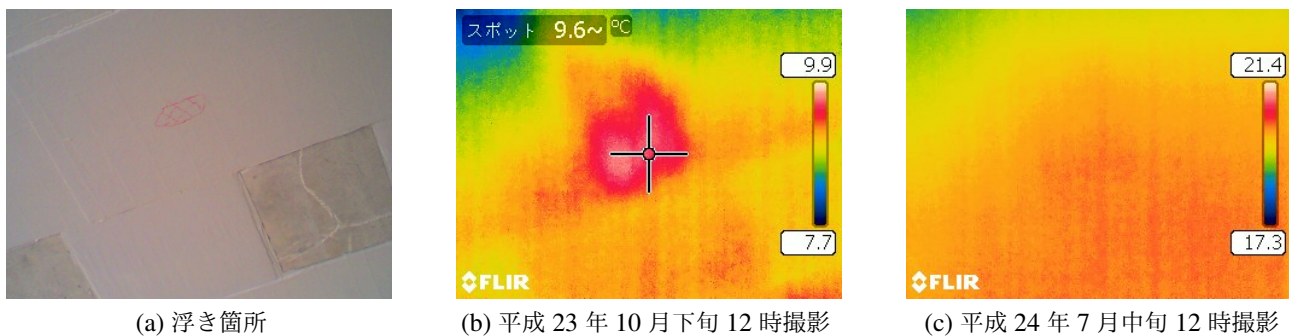
写真-10 サーマグラフィによる浮きの検出

例として、写真-10 に示すように、1 つの浮き箇所を複数年に渡って撮影した際、晴天時に同じ時間帯で撮影したにも関わらず浮きの検出が難しくなるケースがあった。写真-10(b) のケースでは外気温

19℃で連続繊維シート表面温度 9℃と十分な温度差があったのに対し、写真-10(c) のケースでは外気温 23℃で連続繊維シート表面温度 20℃と温度差が小さくなっており、温度差が不十分なために浮きの検出ができなかったと考えられる。ここで、対象橋梁の最寄りの気象観測点における撮影当日の外気温を図-3 に示す。温度差が小さかった平成 24 年 7 月中旬(写真-10(c)) の撮影当日における天候を気象庁の記録より確認したところ、撮影した時間帯は晴天であったものの、前夜から調査開始の 1 時間前までは曇天であったことから、図-3 に示すように、1 日の気温の変化が小さくなり、浮きを検出するために必要な温度差とならなかったと考えられる。

率的に浮き範囲を把握できたものの、写真-10に示すように、天候や時間帯などの撮影のタイミングによっては打音調査で検出した浮きを見逃すケースがあった。このため、浮きについて大まかに確認されている橋梁を対象に、撮影に適した日時を選定する場合や、人工熱源などの機材を使用する場合には、浮き範囲の詳細調査手法として有効な調査方法である。しかし、定期的な橋梁点検のように多数の橋を連続して調査する場合には不向きであると考えられる。

このため、赤外線サーモグラフィカメラを用いて床版下面の浮き調査を実施する場合、撮影時の時間帯や天候の他に、撮影対象の表面温度と外気温も

しっかり確認した上で撮影を行い、調査記録として残す必要がある。
