付録 1

RC 床版の劣化事例

1. 事例調査結果

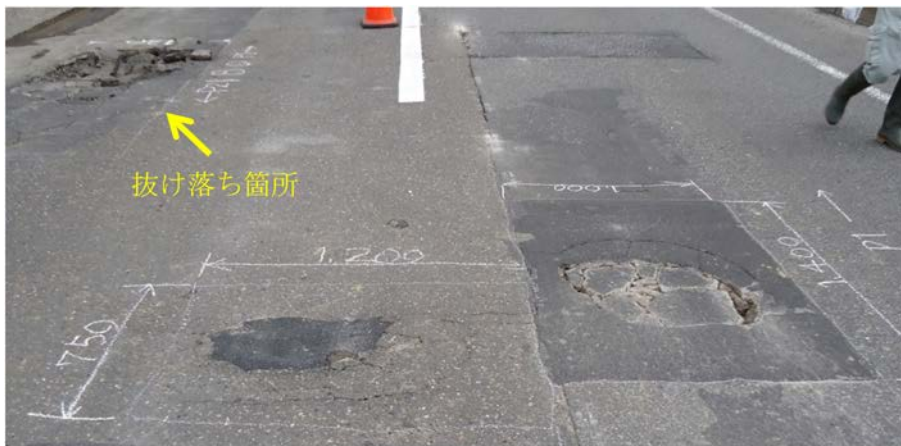
図-付 1.3 事例 1, 抜け落ち時の周囲の路面状況

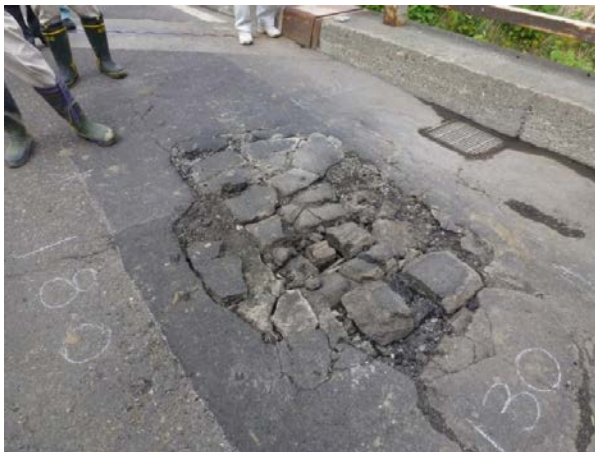
図-付 1.4 事例 1, 抜け落ち時の路面状況

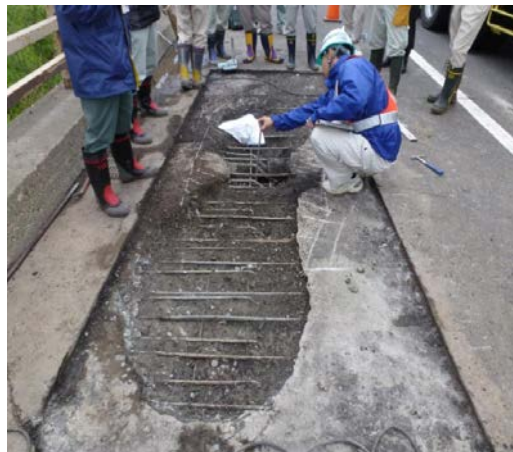
図-付 1.5 事例 1, 抜け落ち時の床版劣化状況

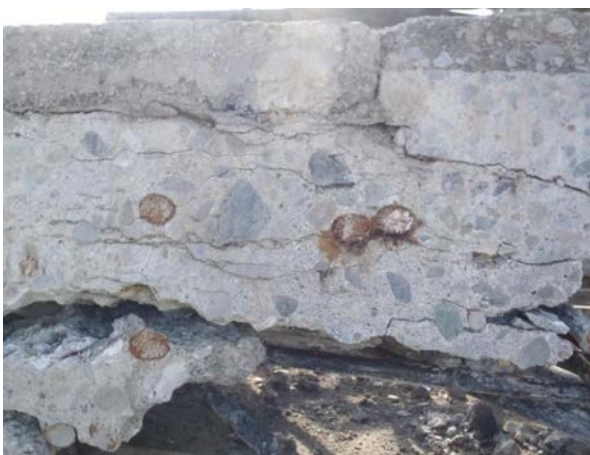
図-付 1.6 事例 1, 床版切断面の水平ひび割れ

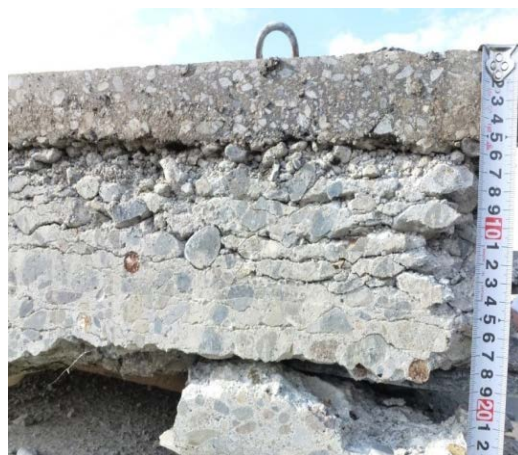
図-付 1.7 事例 1, 床版切断面の砂利化

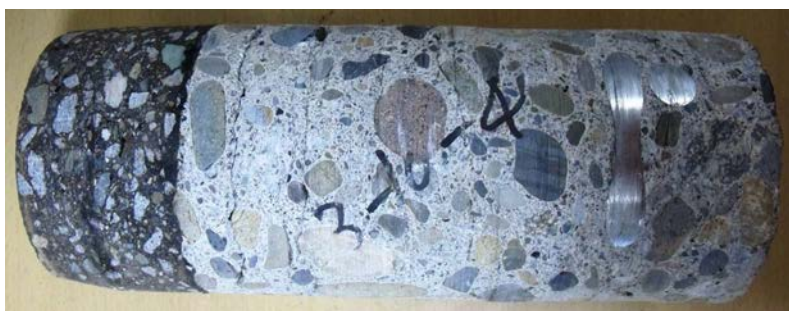
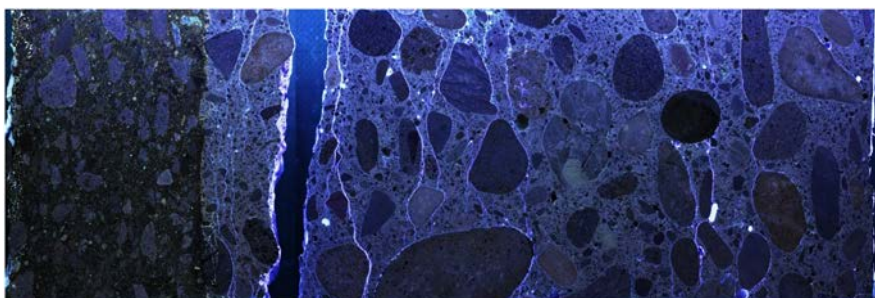
図-付 1.8 事例 1, コアのひび割れ状況 (下は蛍光エポキシ樹脂によるひび割れ観察)

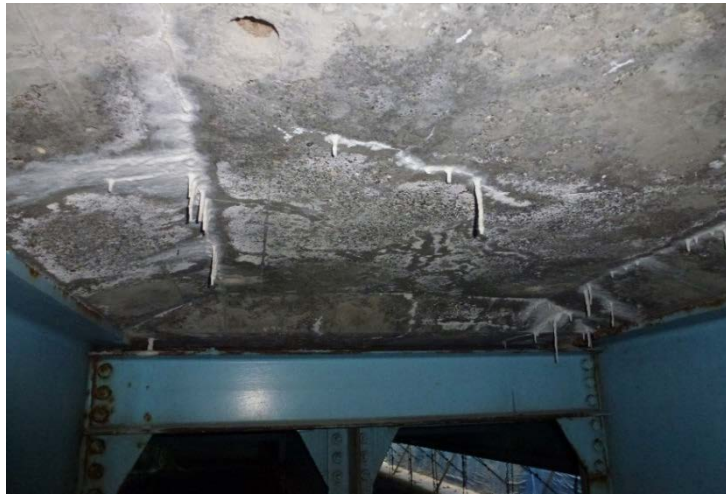
図-付 1.11 事例 2, 床版下面, 第 2 径間 P1 側

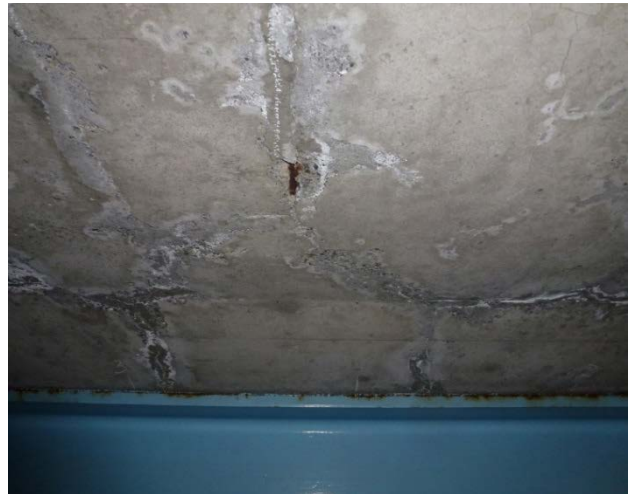
図-付 1.13 事例 2, かぶり不足による鉄筋腐食

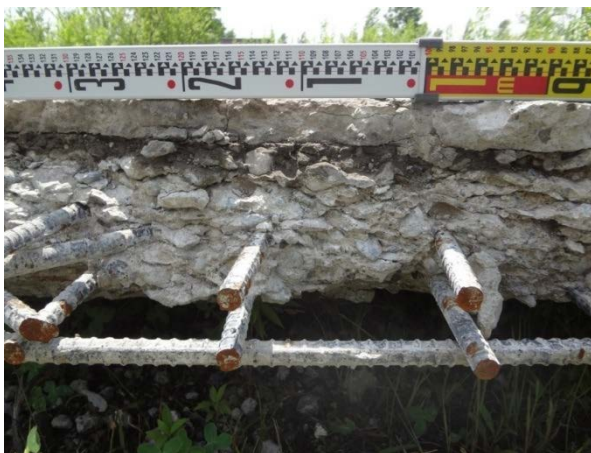
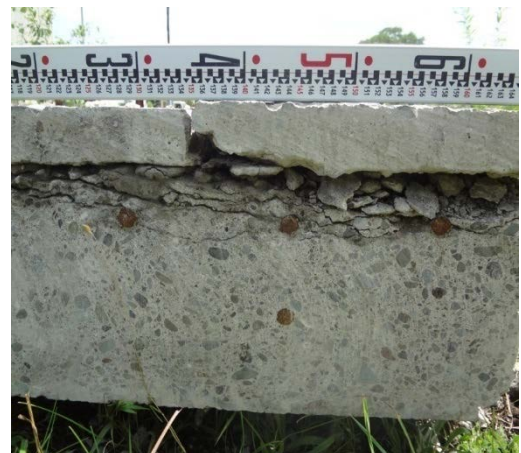
図-付 1.14 事例 2, 床版はつり面及び切断面で見られたコンクリートの砂利化

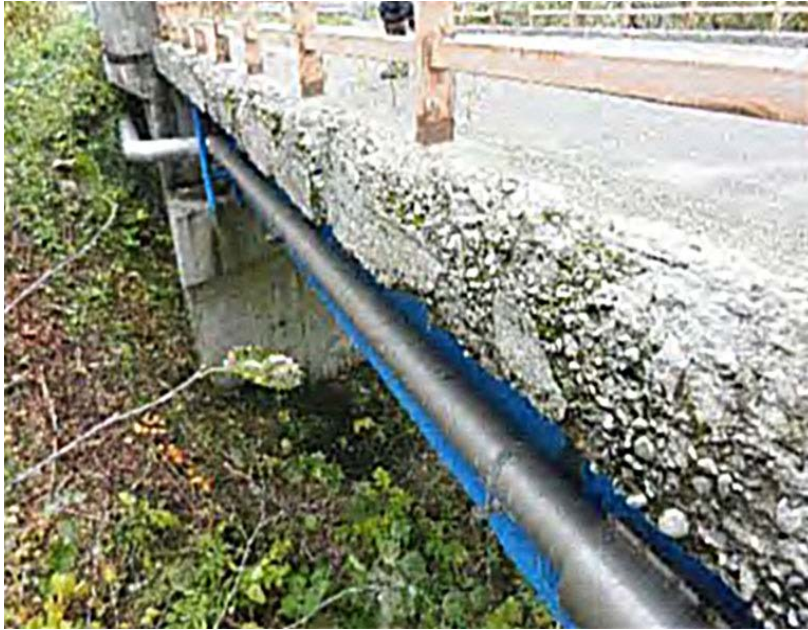
図-付 1.15 事例3, 床版端部のスケーリング

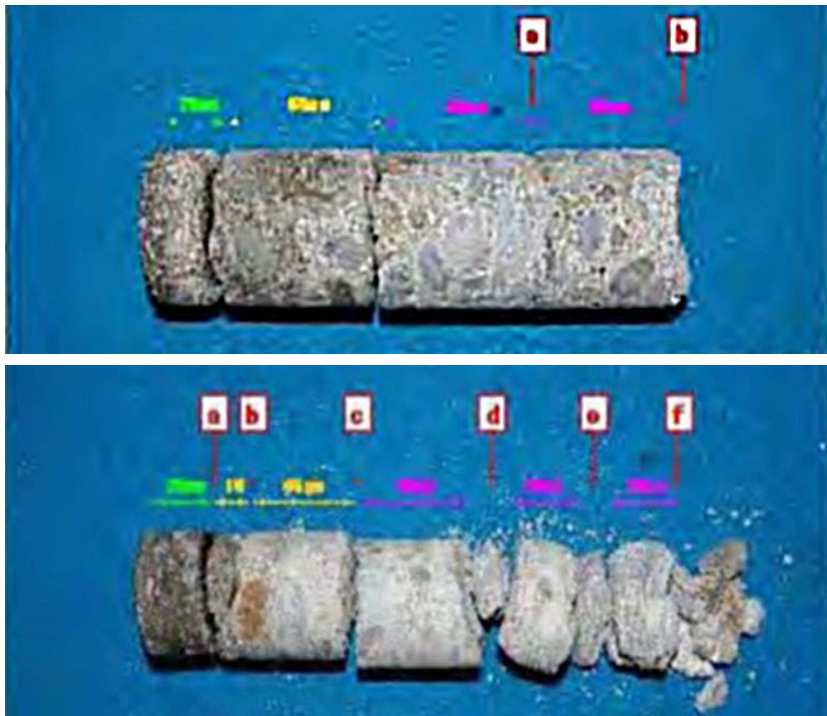
図-付 1.16 事例3, コンクリートコア

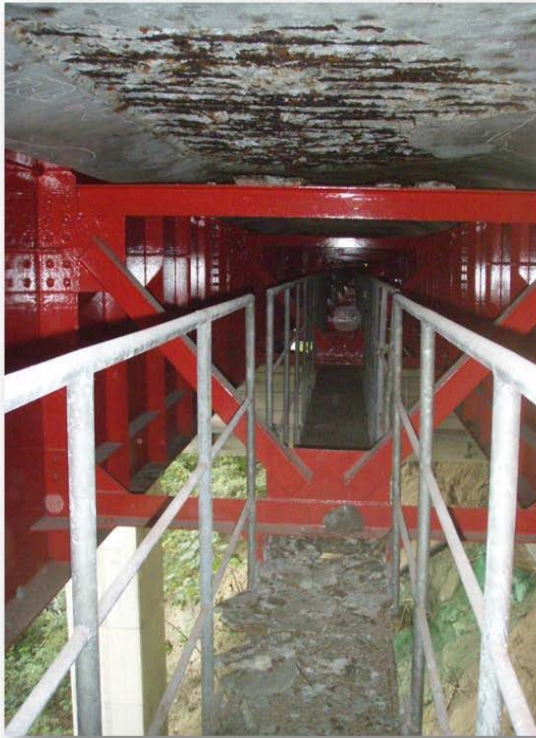
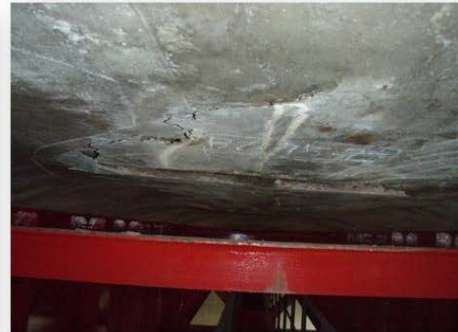
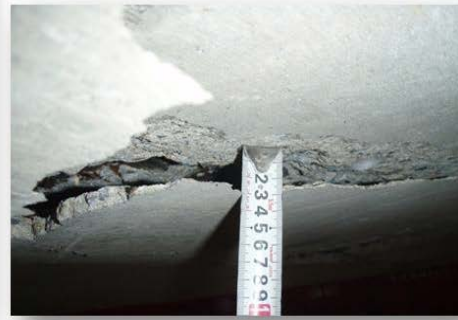
図-付 1.19 事例 4, 床版下面のかぶり不足と鉄筋腐食

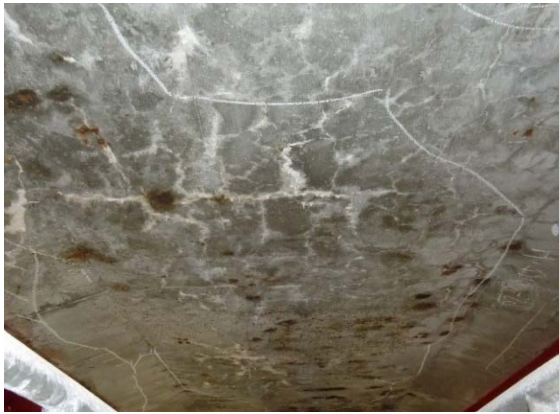
図-付 1.20 事例 4, P6-P7, G2-G3, ひび割れ・石灰分

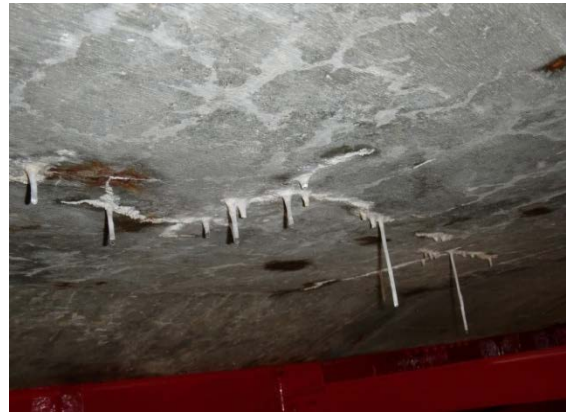
図-付 1.21 事例 4, P8-A2, G2-G3, 漏水を伴う石灰分

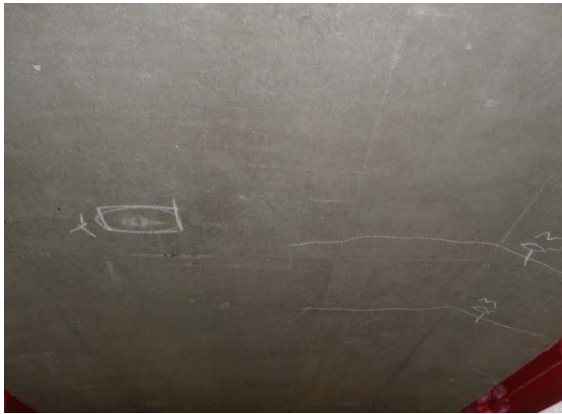
図-付 1.22 事例 4, P7-P8, G3-G4, ひび割れ・石灰分

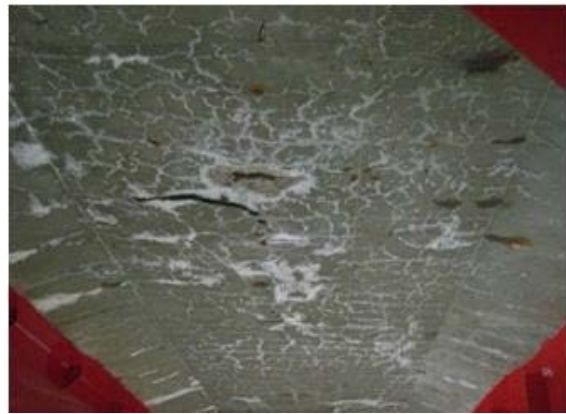
図-付 1.23 事例 4, P7-P8, G1-G2, ひび割れ・石灰分

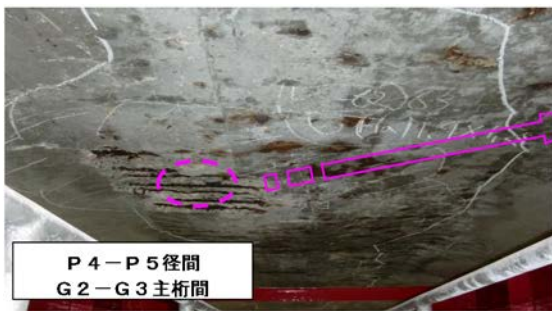
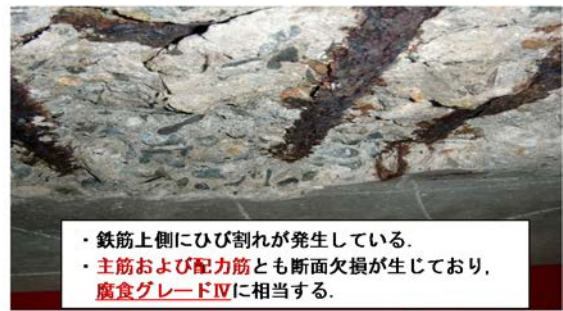
P 4-P 5 径間
G 2-G 3 主桁間

- ・鉄筋上側にひび割れが発生している。
- ・主筋および配力筋とも断面欠損が生じており、**腐食グレードⅣ**に相当する。

図-付 1.24 事例 4, 床版下面の鉄筋腐食

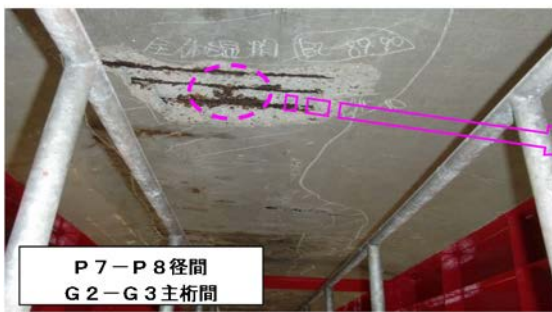
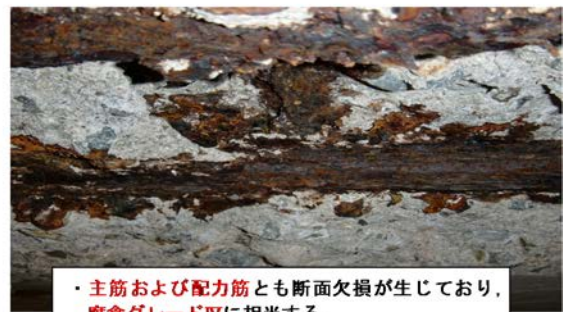
P 7-P 8 径間
G 2-G 3 主桁間

- ・主筋および配力筋とも断面欠損が生じており、**腐食グレードⅣ**に相当する。

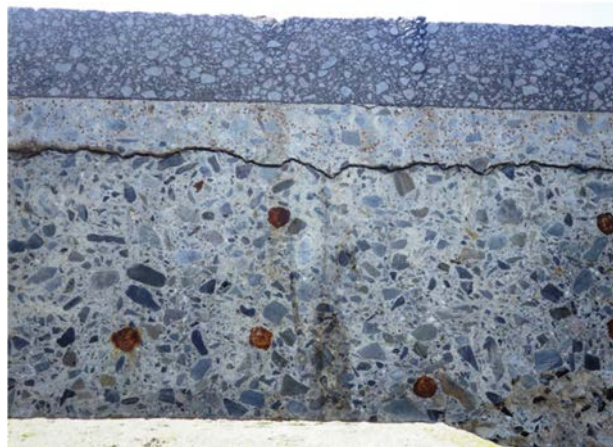
図-付 1.26 事例 5, 床版切断面, 増厚コンクリートのはく離

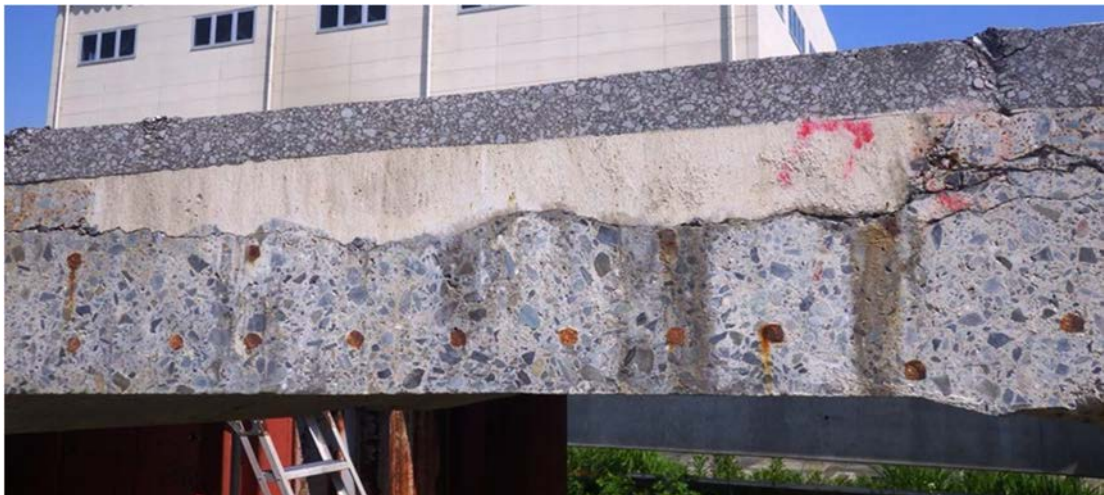
図-付 1.27 事例 5, 床版切断面, 部分補修部の再劣化 (はく離)

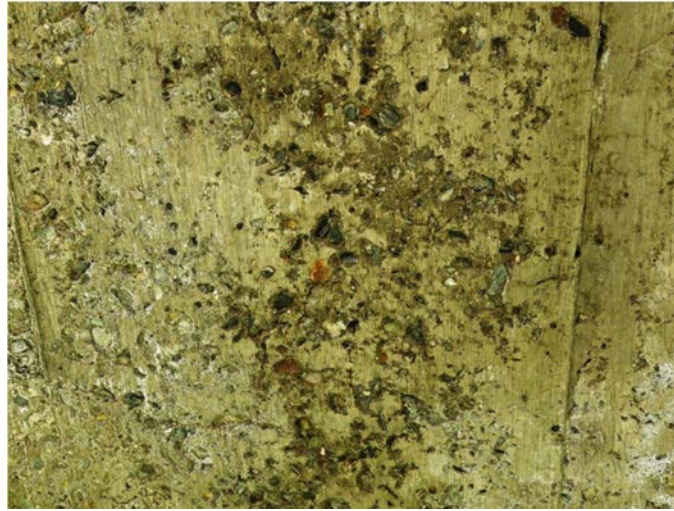
図-付 1.28 事例 5, 床版下面のスケーリング

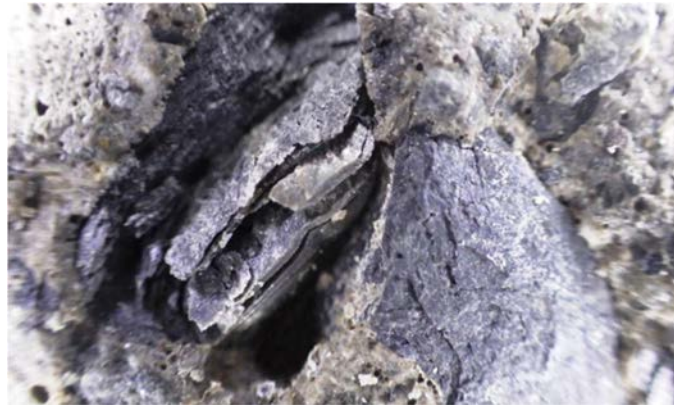
図-付 1.29 事例 5, 骨材の劣化 (凍害)

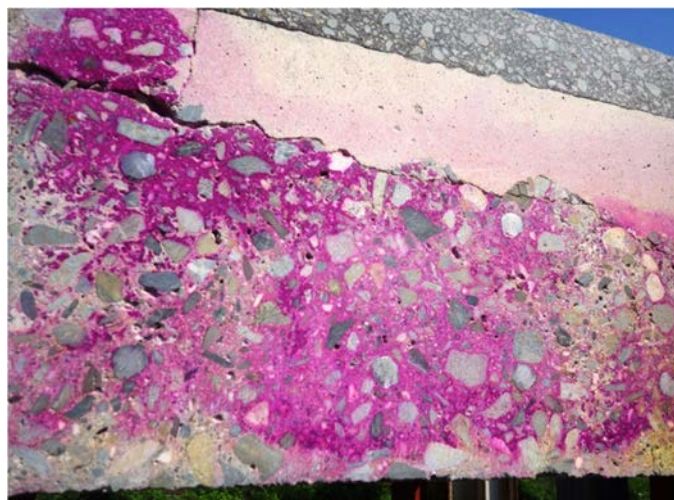
図-付 1.30 事例 5, 床版切断面, 中性化深さ (30mm, 速度係数 5.47mm/√年)

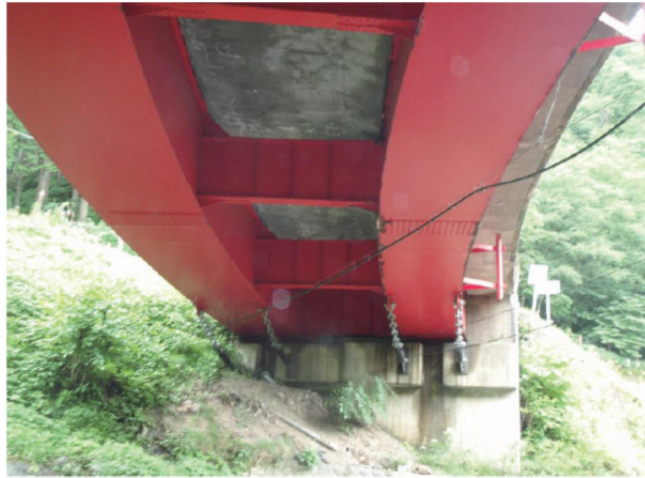
図-付 1.31 事例 6, 供用下の床版下面

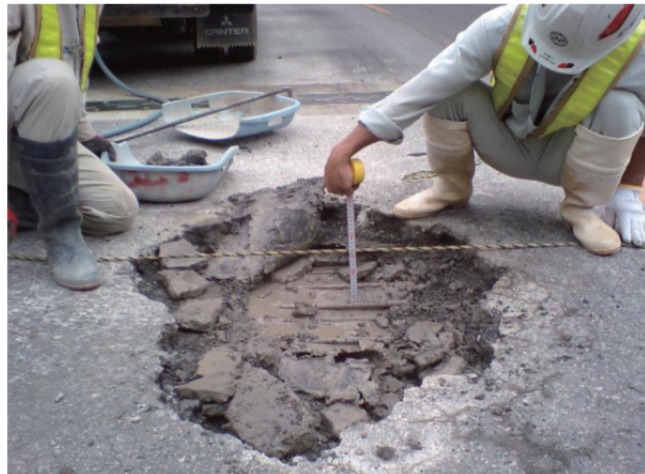
図-付 1.32 事例 6, RC 床版上面の土砂化

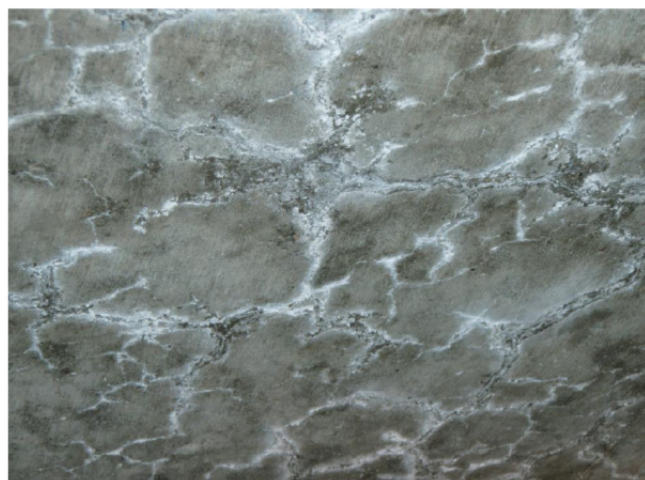
図-付 1.33 事例 6, RC 床版下面の網目状のひび割れと白色析出物

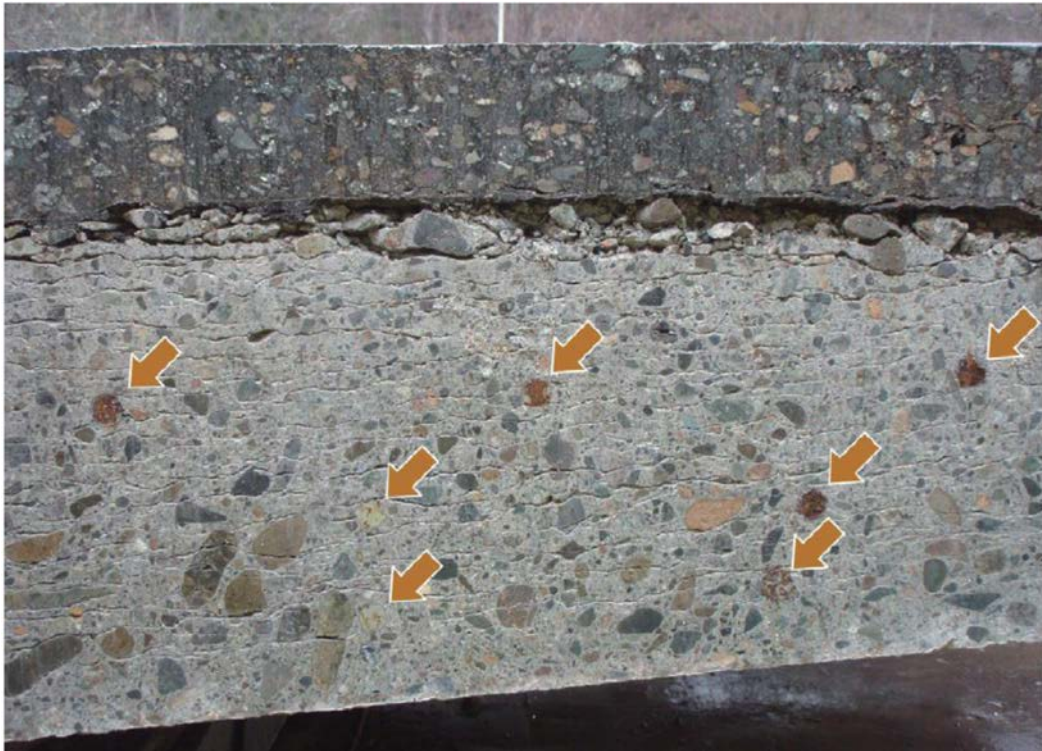
図-付 1.34 事例 6, RC 床版切断面の多数の水平ひび割れ (矢印の位置に鉄筋)

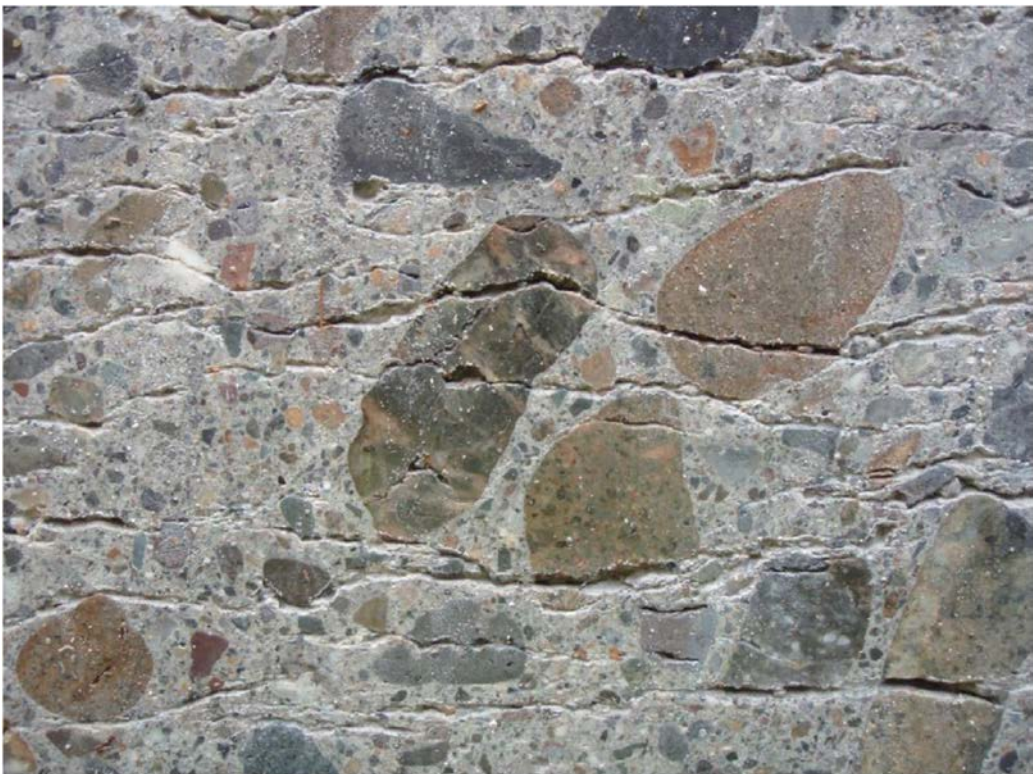
図-付 1.35 事例 6, RC 床版切断面の多数の水平ひび割れ (図-付 1.34 の拡大)

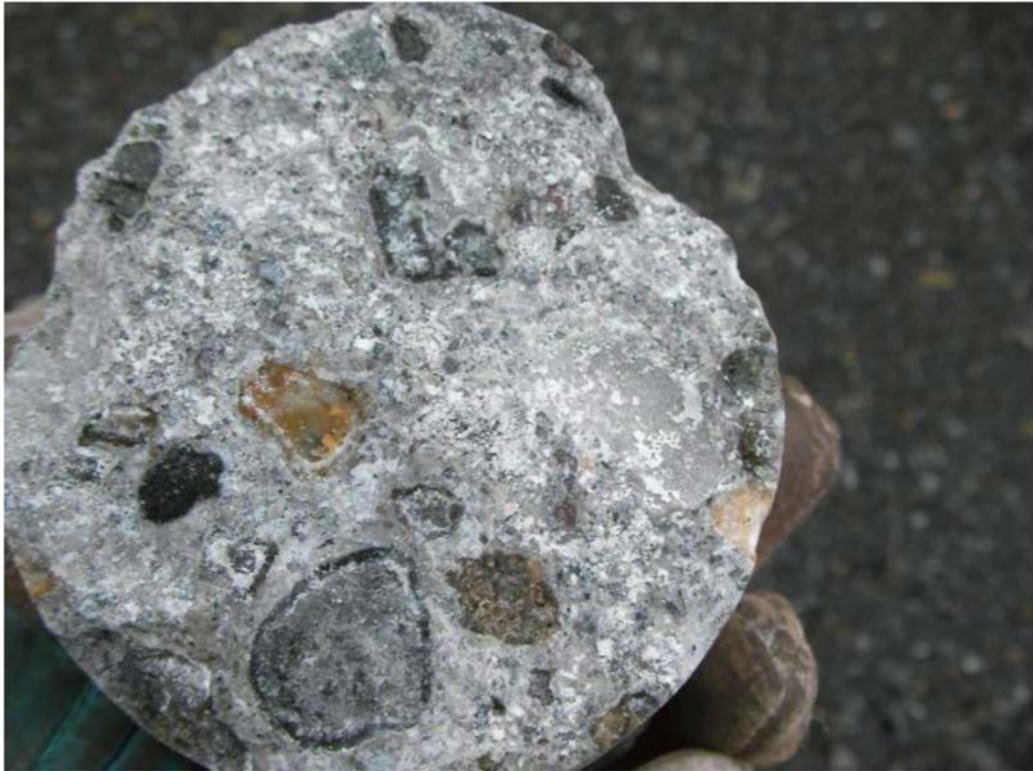
図-付 1.36 事例 6, 粗骨材周りの反応リム

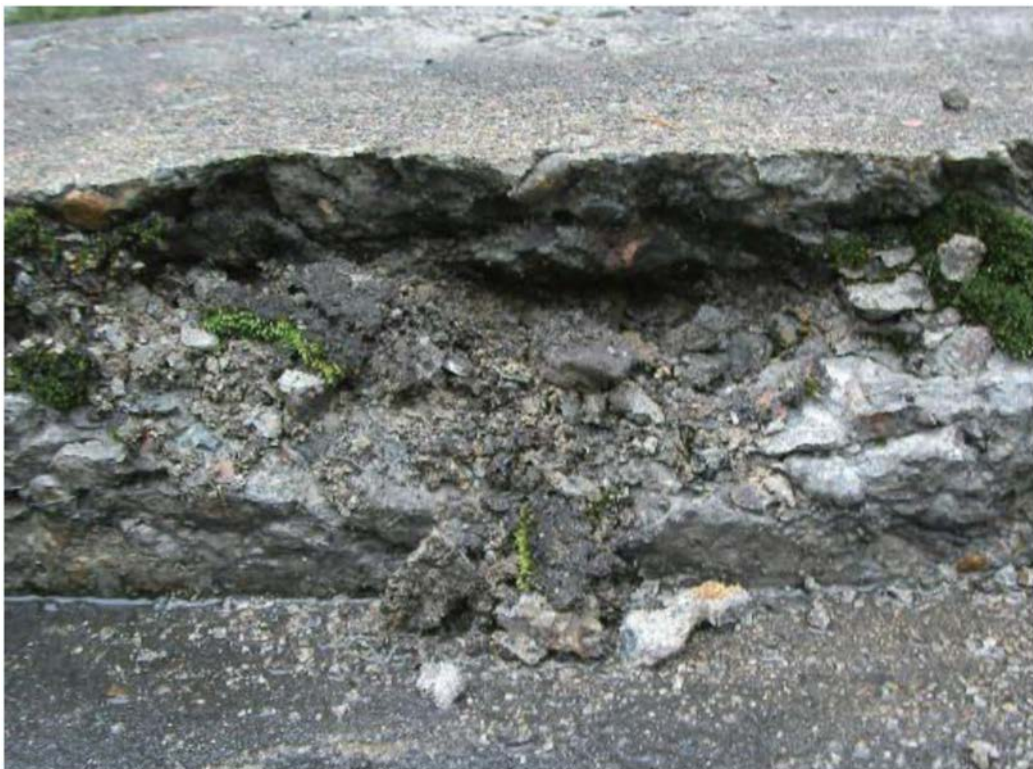
図-付 1.37 事例 6, スケーリングによる地覆コンクリートの崩壊

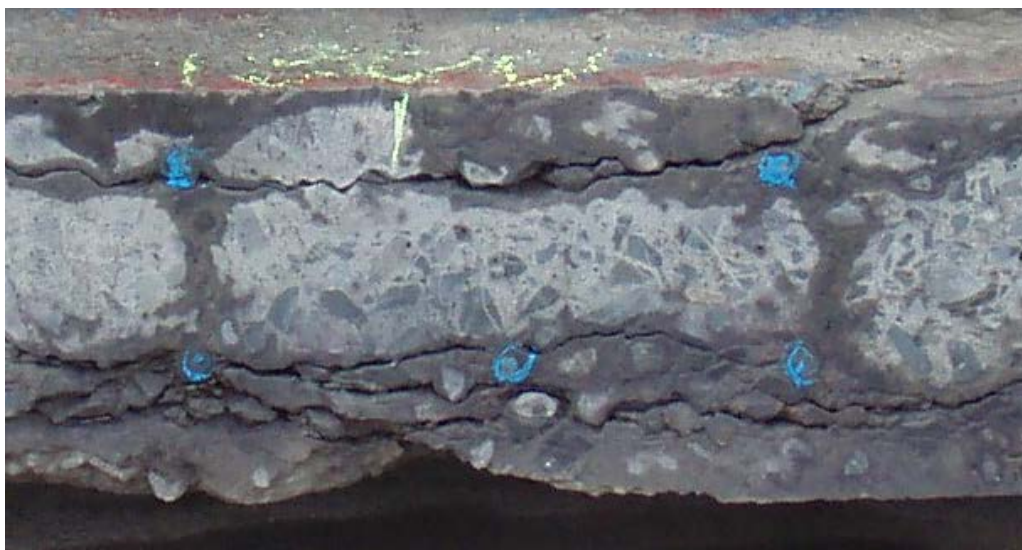
図-付 1.43 事例 7, 8 共通, 床版切断面

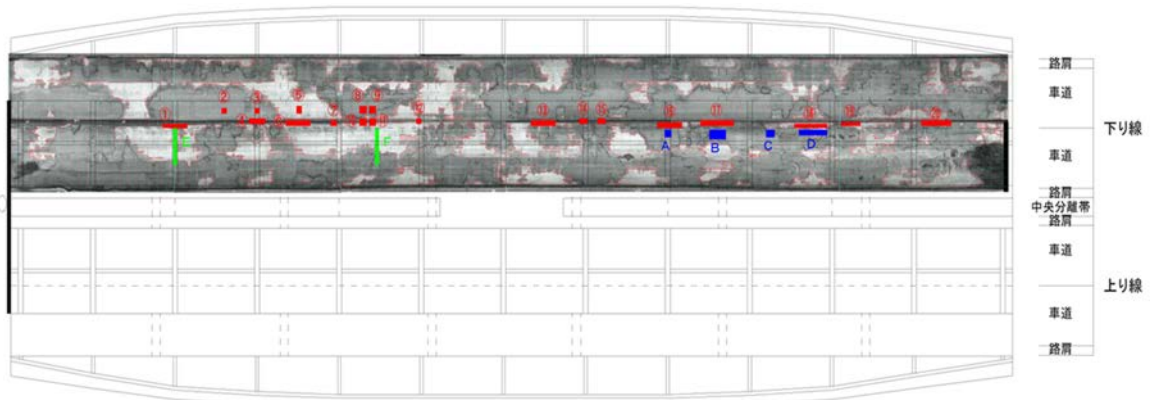
図-付 1.47 事例 9, 舗装切削後の床版上面, 部分補修箇所
 (赤, 青, 緑が部分補修箇所を示す. なお, 濃灰色は切削後に残ったアスファルト)

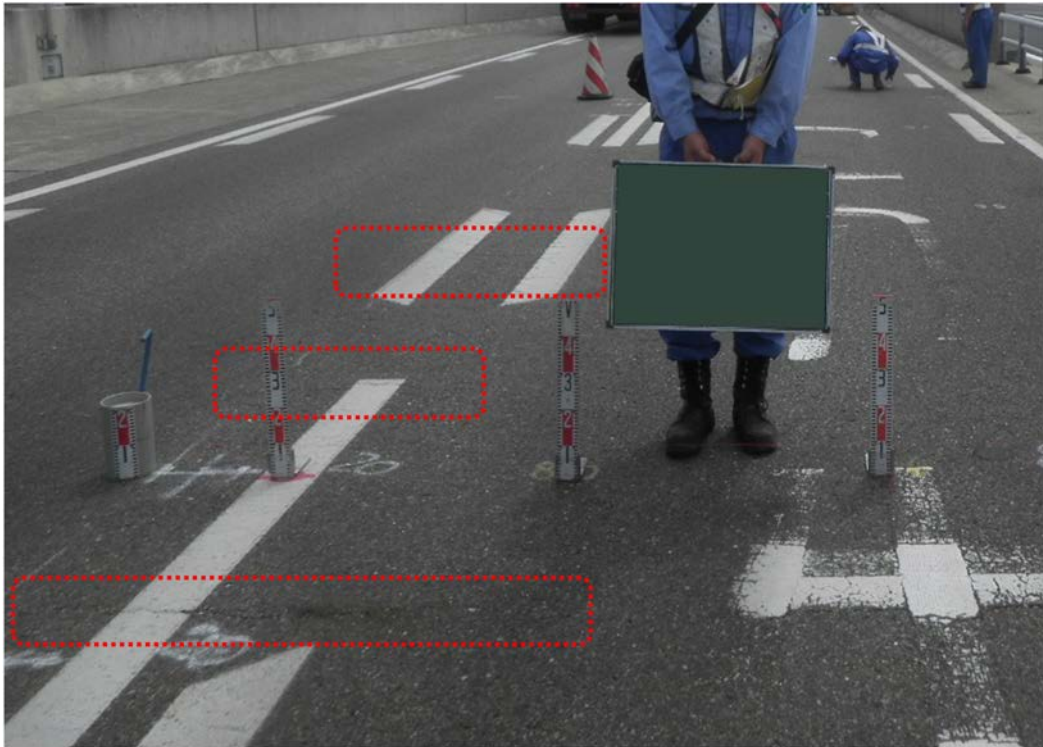
図-付 1.48 事例 9, 切削着手前, 舗装の主なひび割れ

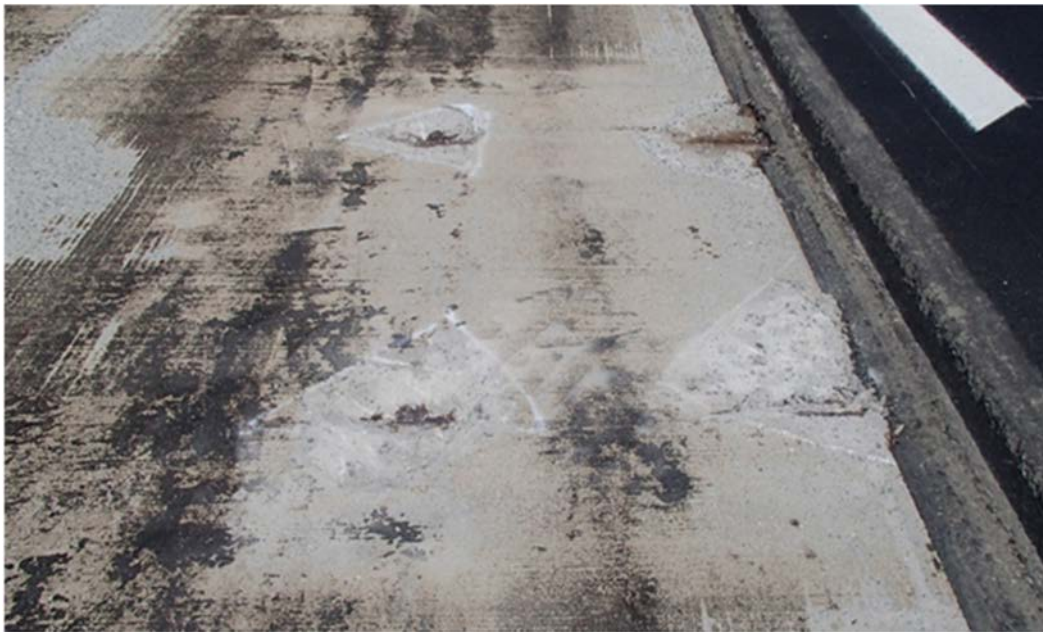
図-付 1.49 事例 9, 床版上面, 鉄筋腐食 (代表的な事例)

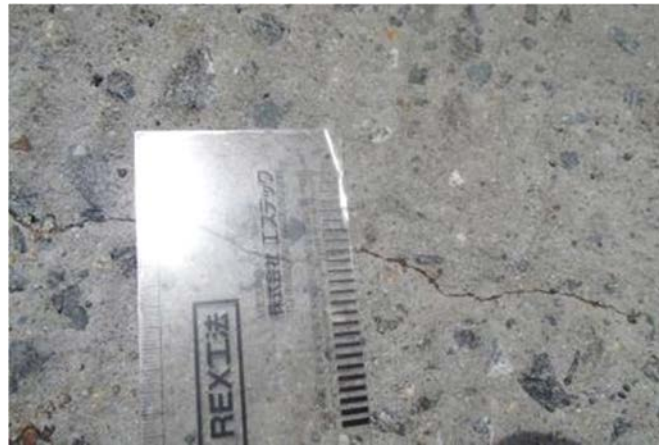
(c) ブラスト前, ひび割れ部の拡大 ((a)の赤点線内)

図-付 1.50 事例 9, 床版上面のショットブラスト前後におけるひび割れ周辺の状況

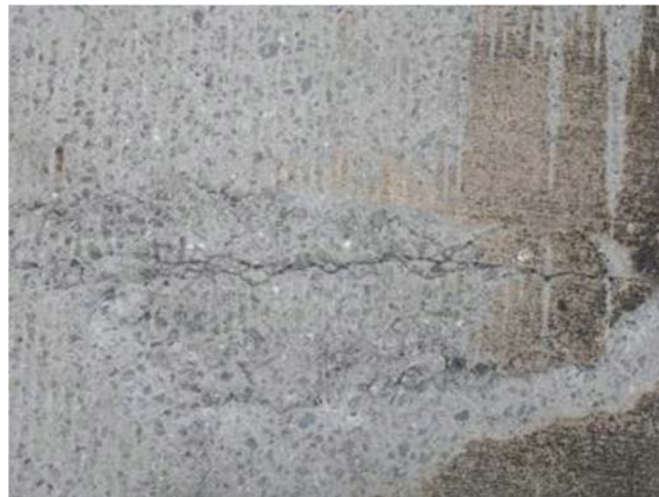
(d) ブラスト後, ひび割れ周辺の脆弱部が確認された箇所 ((b)の赤点線内)

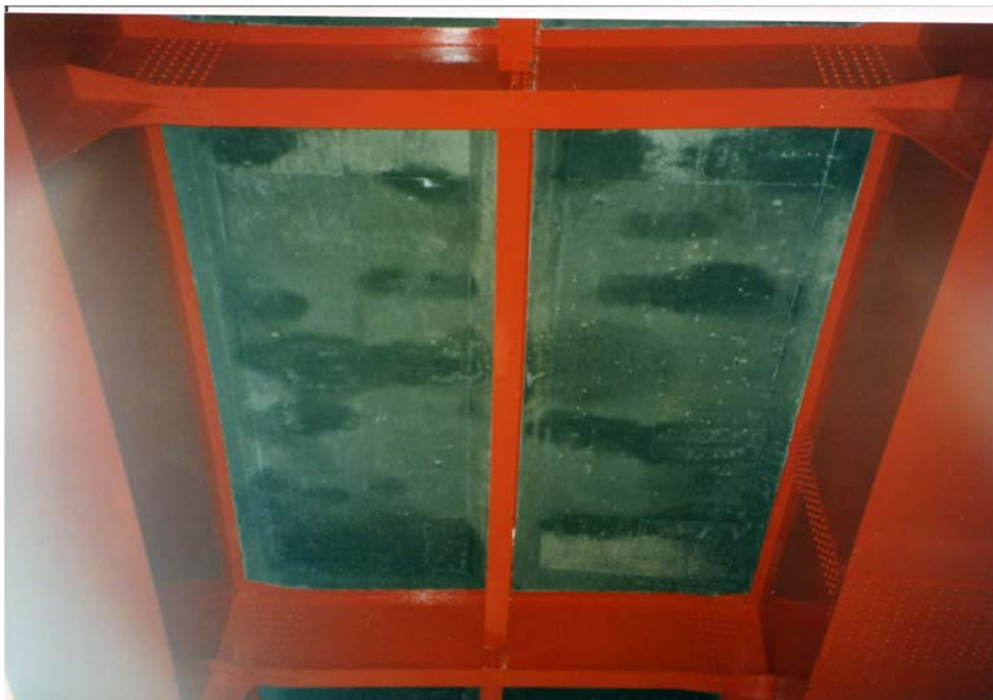
図-付 1.52 事例 10, 床版下面の状況 (図-付 1.55 の 8.5 年前)

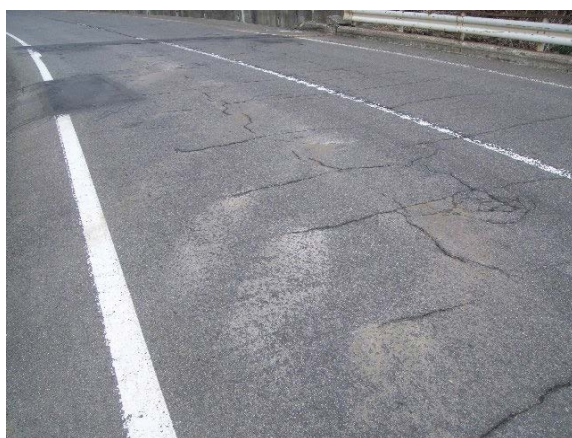
図-付 1.54 事例 10, 路面の状況

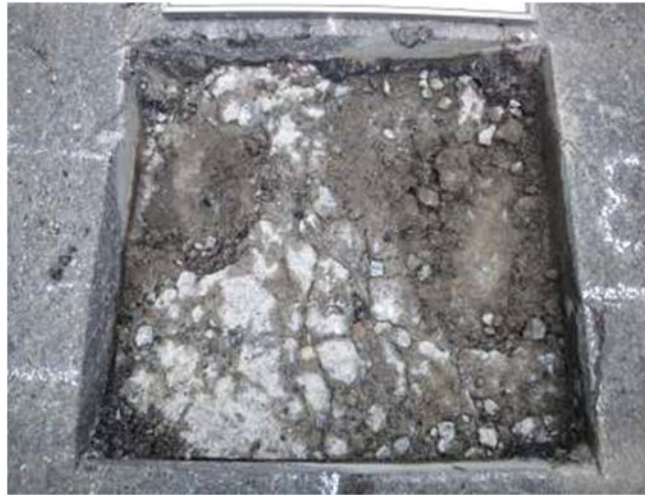
図-付 1.56 事例 10, No. 34, 舗装撤去後の床版上面 (たたくと脆い)

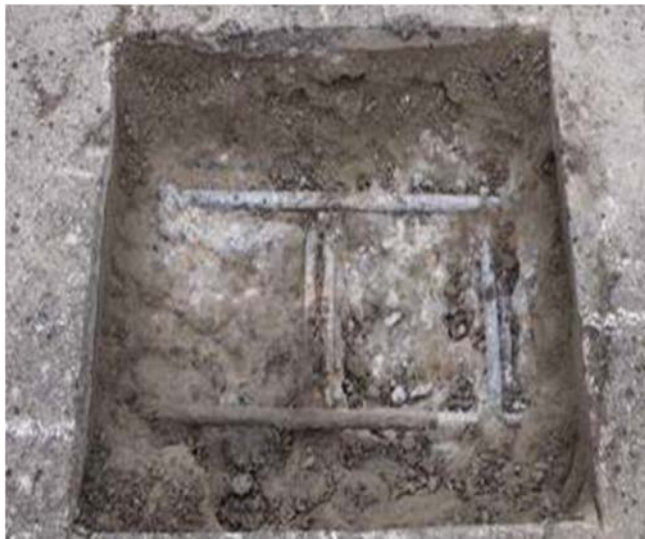
図-付 1.57 事例 10, No. 34, かぶりコンクリート撤去後

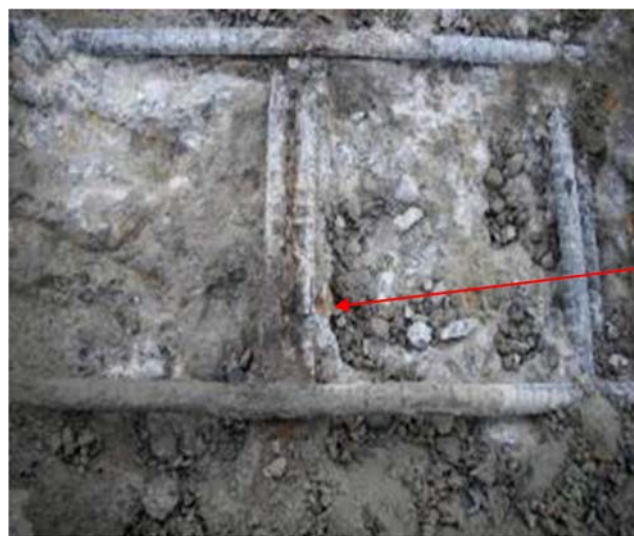
鉄筋の一部に
腐食あり

図-付 1.58 事例 10, No. 34, 鉄筋の状況

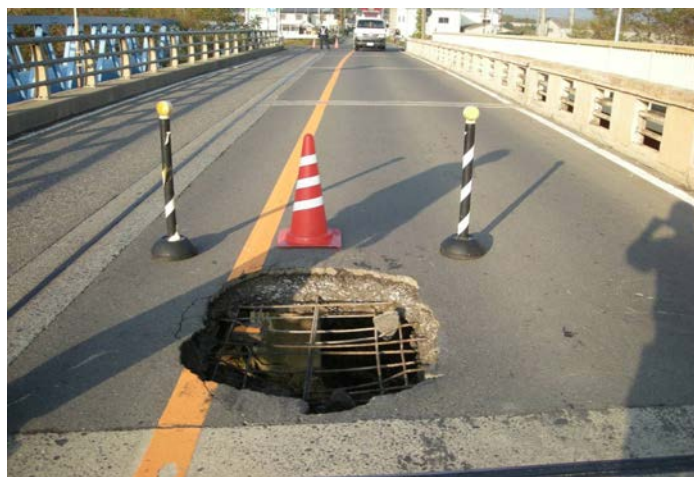
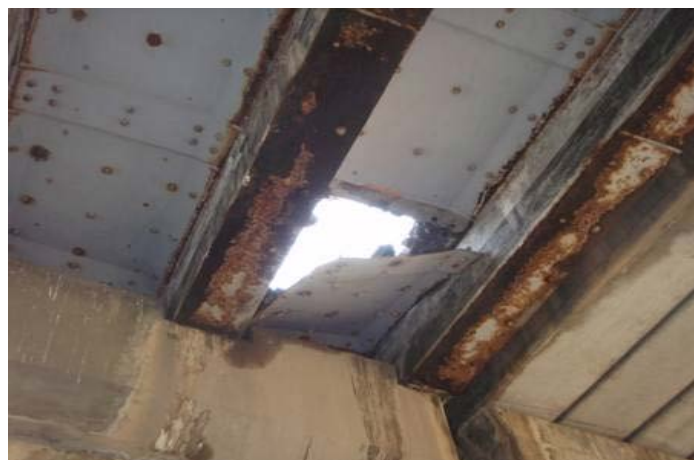
図-付 1.60 事例 11, 抜け落ち状況 (上：路面, 下：下面の補強鋼板の剥がれ)

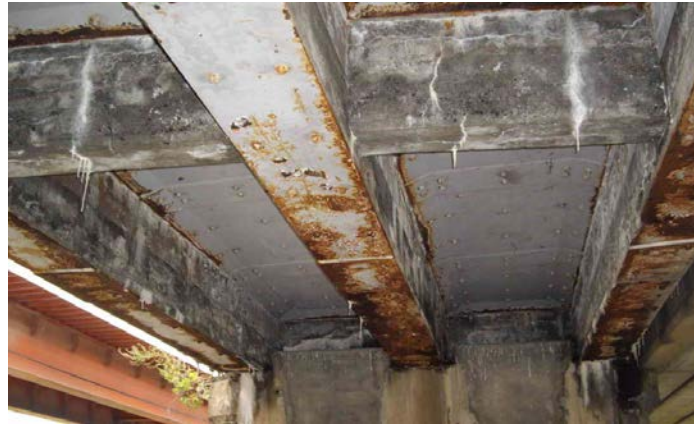
図-付 1.61 事例 11, 床版からの漏水状況 (図-付 1.60 とは別の径間)

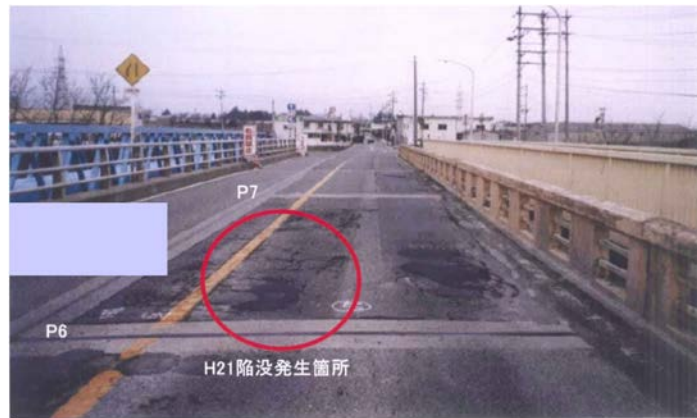
図-付 1.62 事例 11, 抜け落ち約 1 年前の舗装打換え前の路面劣化

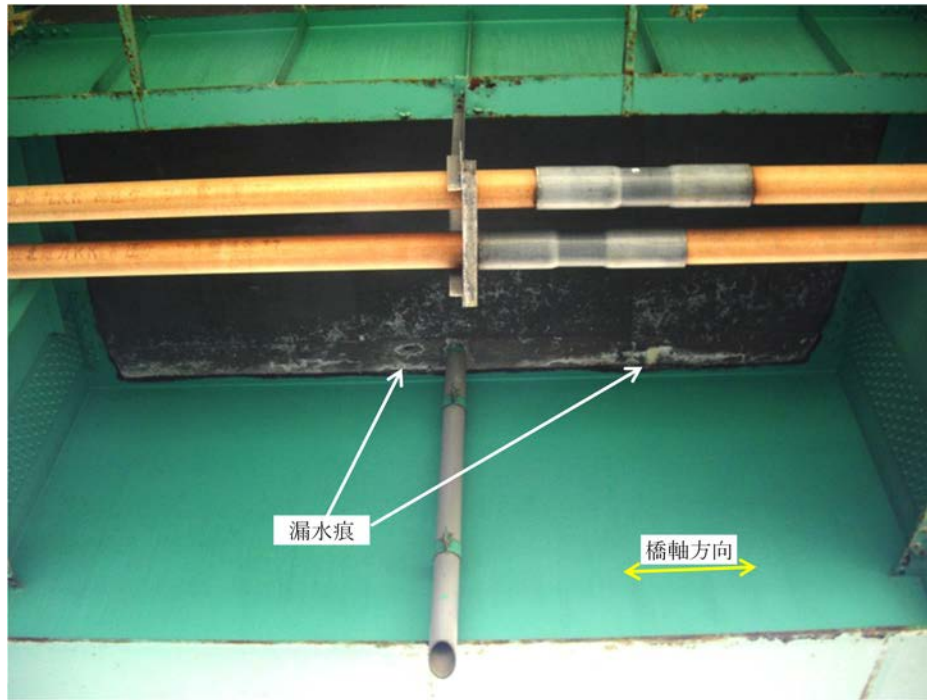
図-付 1.66 事例 12, ばち部床版下面, ハンチ部の漏水

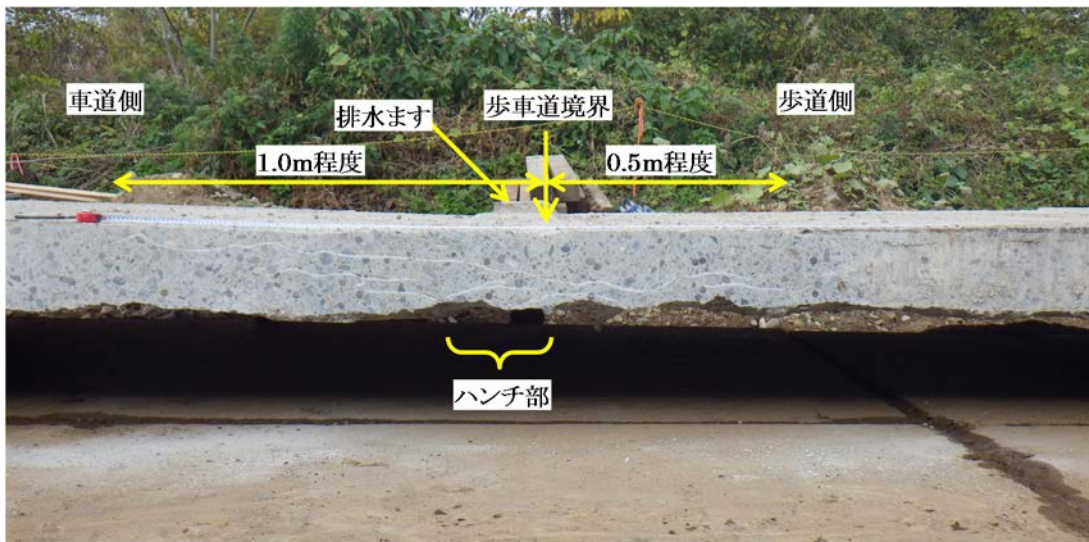
図-付 1.67 事例 12, 撤去時の床版切断面, 歩車道境界付近の水平ひび割れ
(白色チョークがひび割れを示す)
