第2章 わが国における橋面コンクリート舗装

2.1 昭和30年代から40年代の橋面コンクリート舗装施工事例

道路橋床版の橋面コンクリート舗装

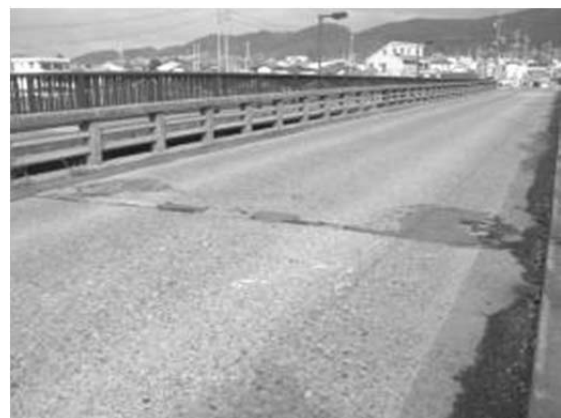
写真-2.1.6 依田川橋の路面の状況(2007.9)

本橋は、昭和35年に供用が開始された5径間RCゲルバー橋(橋長88.2m, 幅員5.2m)である。建設から約47年が経過した2007年に舗装や高欄などの修繕が計画され、2008年にコンクリート舗装からアスファルト舗装に打ち替えが行われた。床版下面には、ひび割れや遊離石灰が生じている状況であった。路面は骨材が露出しており、一部骨材の抜け、横断方向にひび割れが生じていた。

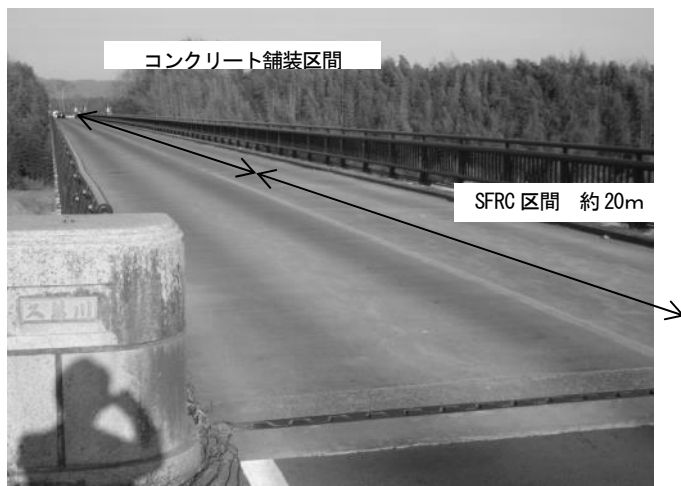
写真-2.1.7 栄橋の路面の状況 (2014.1)

本橋は、昭和33年に供用が開始された鋼2主桁ゲルバー橋数連(橋長316m, 幅員6m)である。写真手前の約20mは2006年に鋼繊維補強コンクリート(SFRC)で補修されているが、その奥の区間は、建設当時のコンクリート舗装が残っており、骨材の露出、一部骨材の抜け出し、ひび割れが見られる。

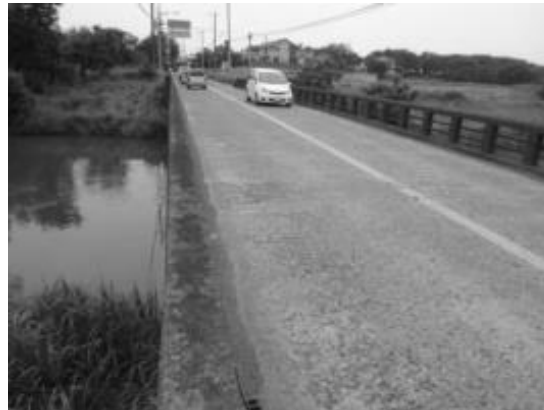
写真-2.1.11 上船渡橋の路面の状況 (2013.6)

(4) 埼玉県道・茨城県道 267号幸手境線 上船渡橋 (1961) ※現在はアスファルト系材料で表面処理
本橋は、昭和36年に供用を開始したプレキャストT桁橋2連(橋長42.1m、幅員不明)である。コンクリート舗装は、骨材が露出しており、一部骨材の抜け出しが見られる。床版下面は、補修されたかの如く健全な状況である。橋台、親柱、地覆は雨風にさらされていることと、桁よりコンクリートの強度が低いいためか、経年劣化が見られる。2014年9月に薄層の舗装が施工されていた。

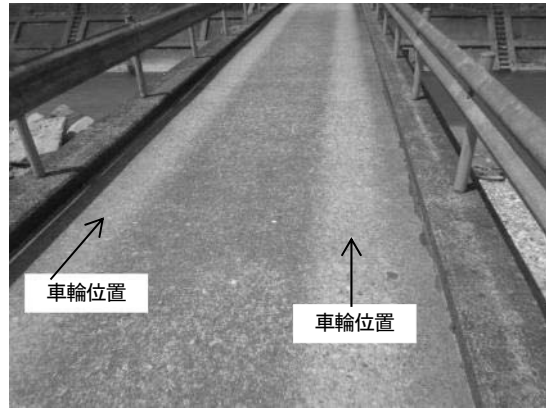
写真-2.1.13 大蔭橋の路面の状況 (2014.6)

本橋は、昭和40年に供用を開始したHBB橋2連（橋長43.2m、幅員2m）である（設計荷重：T-6）。津和野川の橋梁であり、幅員は狭いが軽トラックが走行可能である。コンクリート舗装は、骨材が露出しているが非常に健全である。白くなっている部分が軽トラックの車輪走行位置である。床版下面も健全な状況であるが、主桁には腐食が見られる。

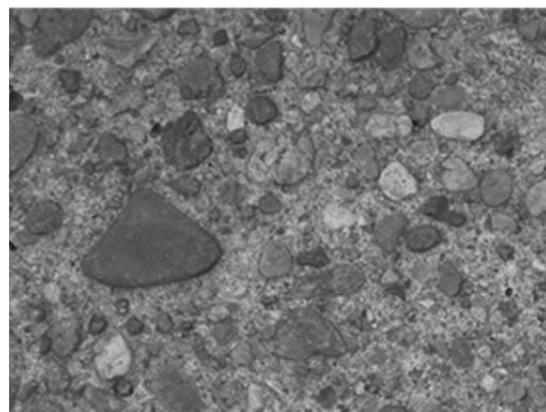
写真-2.1.15 双川橋の路面の状況 (拡大) (2014.8)

本橋は、昭和41年に供用を開始した単純H形鋼の連結桁（橋長20m程度、幅員8.5m程度）である。地覆と高欄は新設されているが、コンクリート舗装は建設当初のままと思われ、骨材が露出した状態である。また交差点付近であるため、頻繁に制動荷重が作用するが、骨材の抜け出しは、ほとんど見られない。また、床版下面には目立った損傷は見られない。桁は、2連の単純H形鋼橋の腹板を連結し連続桁に変更されており、なぜか中間支点到落橋防止装置が設置されている。2011年に塗装が行なわれているが、桁端は滞水し易い構造であるため汚れが目立つ。橋台は、落橋防止対策のためなのか、橋座面が拡幅されていた。

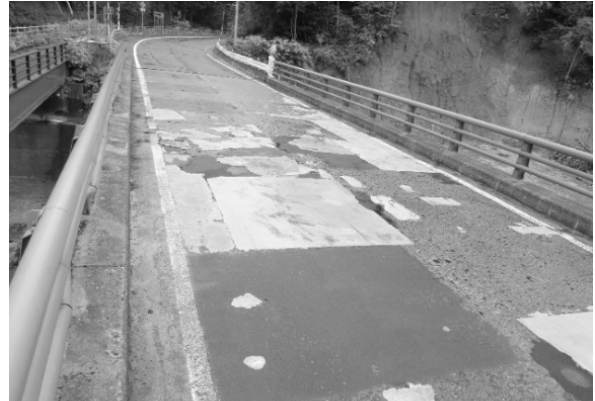
写真-2.2.4 山水橋の路面状況（終点側）

劣化損傷状況としては、第 2 径間（終点側）のコンクリート舗装路面に補修（打換え等）跡があり、床版下面に滲出を伴う遊離石灰や床版ひびわれが見られる。A1・A2 伸縮装置付近にも橋面水の浸透が見られる。なお、滲出した遊離石灰に錆汁の混入は見られない。第 1 径間（起点側）の床版および路面については、若干のポットホールはあるものの補修跡も無く比較的健全な状態が保たれている。

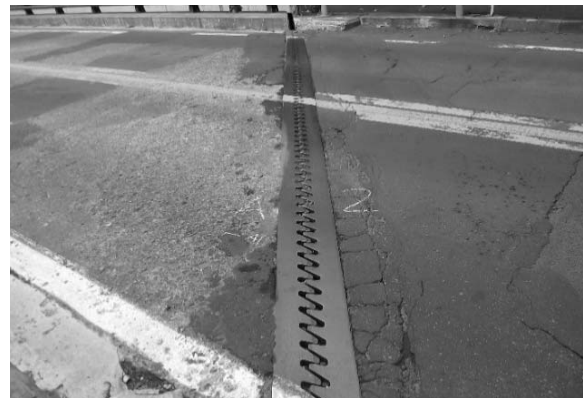
写真-2.2.10 湖水橋の路面状況（終点側）

劣化損傷状況としては、床版に遊離石灰の滲出を伴う床版ひびわれが見られ、部分的に水染みが見られる。A1・A2伸縮装置付近にも橋面水の浸透が見られ、床版上面の劣化が懸念される。なお、滲出した遊離石灰に錆汁の混入は見られない。また、伸縮装置周辺の路面に凸凹（舗装打換え跡）やクラックが見られる。

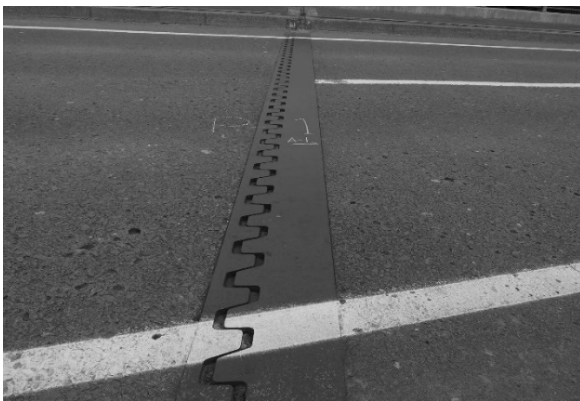
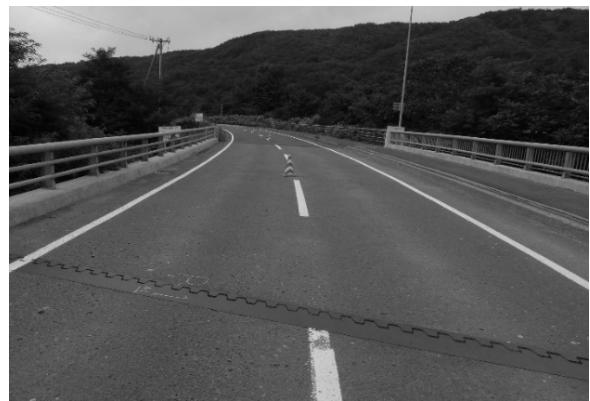
劣化損傷状況としては、床版の一部でひびわれ、剥離・鉄筋露出、遊離石灰が部分的に見られるが、大きな水染み等は見られない。コンクリート舗装路面はポットホールが若干見られるが、大きな劣化損傷は無く比較的健全性が保たれている。

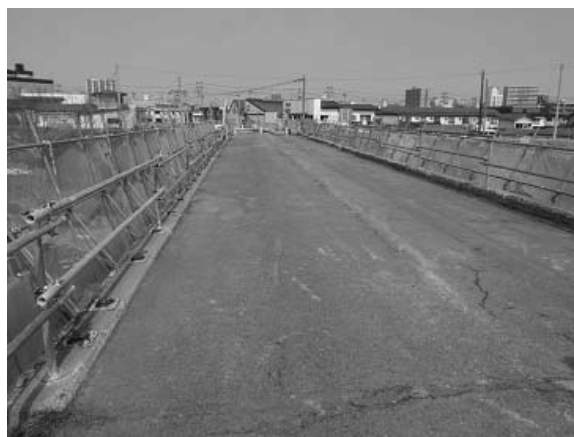
写真-2.3.2 九年橋の2主鈹桁のアスファルト舗装の状況

アスファルト舗装は、4主鈹桁、2主鈹桁ともに、コンクリート舗装の上から行われており、4主鈹桁では幅員中央部の施工継目に写真-2.3.2に示すような、ひび割れが生じていた。この舗装は、平成24年度の九年橋設計業務成果に、昭和39年当時の復元設計にアスファルト舗装がなく「As舗装無いと推定される」と記載されていることから、昭和40年代にコンクリート舗装の上からアスファルト舗装が施工されたと思われる。

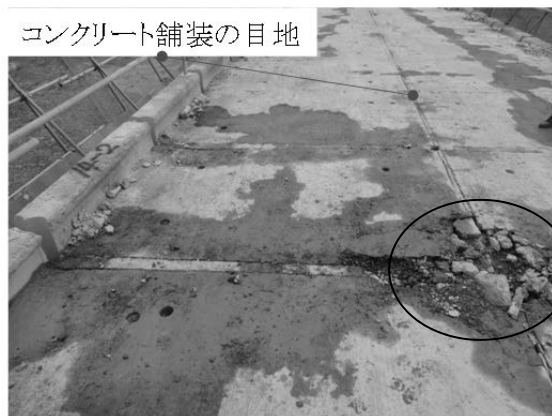
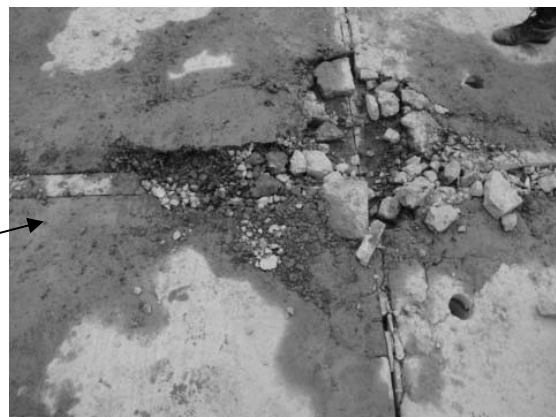
写真-2.3.5 目地部の損傷

れている。しかし、調査時点では4主鈹桁のアスファルト舗装の下にはコンクリート舗装が施されおり、後述する材料調査などから2主鈹桁のコンクリート舗装と同様の材料が使用されていることが確認された。そのため、2主鈹桁のコンクリート舗装の施工時に、供用開始から11年経過した4主鈹桁の硬質タークレーを撤去し、コンクリート舗装に打換えたと推察される。なお、4主鈹桁のコンクリート舗装は、硬質タークレーを撤去した後に施工されたため、幅員中央部に写真-2.3.3、写真-2.3.4に示すような目地があり、写真-2.3.5のような目地部付近のコンクリート舗装の損傷が確認された。

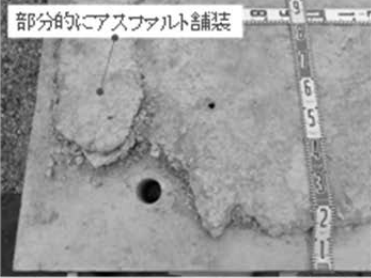
<p>床版と舗装の境目での剥離</p>

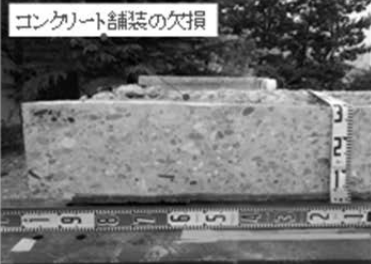
<p>コンクリート舗装の欠損, ひび割れ</p>

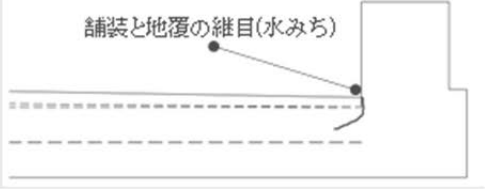
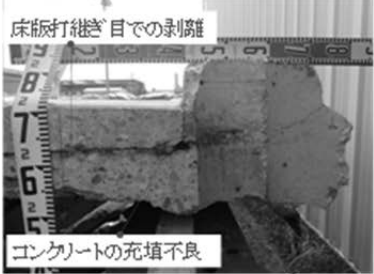
損傷のイメージ	損傷状況
<p>・ 舗装と地覆の継目(水みち)</p>

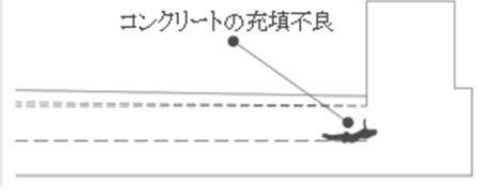
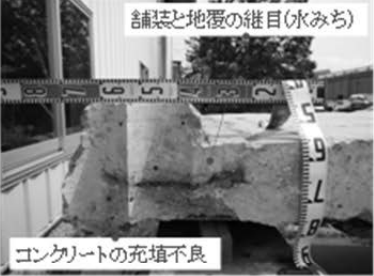
<p>・ コンクリートの充填不良</p>

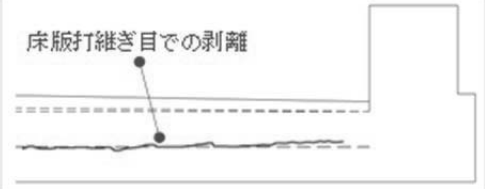
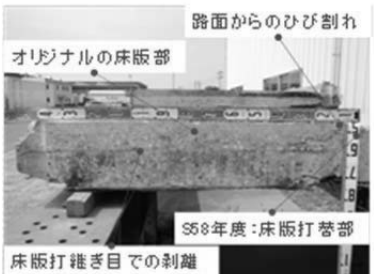
<p>・ 床版打継ぎ目での剥離</p>

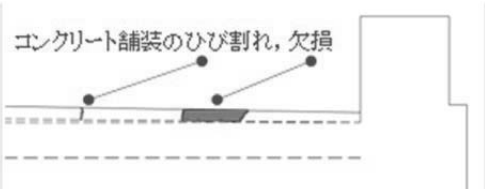
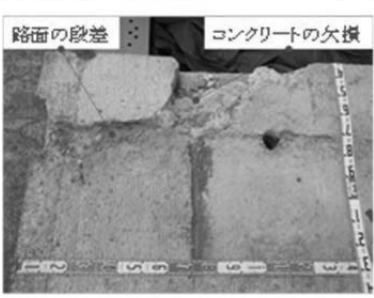
<p>・ コンクリート舗装の欠損とひび割れ</p>

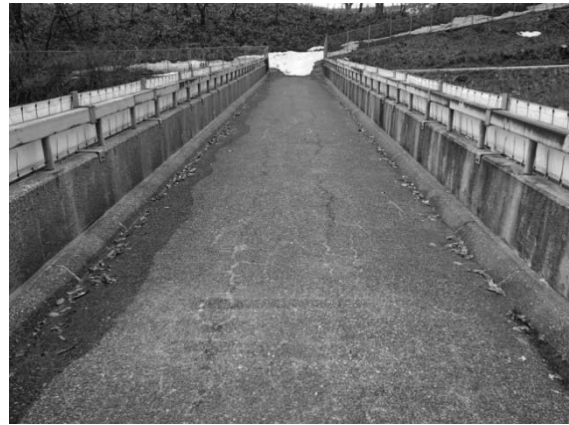
写真-2.5.2 人母跨道橋の路面状況

写真-2.5.1 および写真-2.5.2 は、橋面コンクリート舗装で施工された北陸自動車道の森本 I.C.～小矢部 I.C.間の人母跨道橋である。供用開始は昭和 49 年であり、当該橋梁の諸元を表-2.5.1 に、断面図を図-2.5.1 に示す。横断は坪み勾配で 2% であり、舗装厚は、端部で 5cm、中央部で 8cm である。本橋は、林道として利用されており交通量は非常に少ない。橋面コンクリート舗装には、ASR によると推定されるひび割れが橋軸方向に生じているが、使用性には問題はない状況であった。

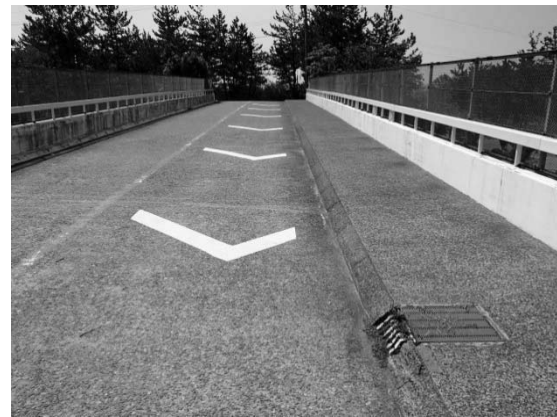
写真-2.5.4 山口釜屋跨道橋の路面状況

横断勾配は拌みで 2% であり、舗装厚は端部で 5cm、センターライン部で 11cm である。当該橋梁は、運動公園への連絡路として利用されており、大型車の交通量は極めて少ないが乗用車の交通量が多い。橋面コンクリート舗装は、若干の磨耗がみられるが、使用性については問題はない状況であった。
