鋼鉄道橋の腐食対策の現状と理想

RETROFITTING AND IDEAL FOR CORRODED STEEL RAILWAY BRIDGES

木村元哉*, 丹羽雄一郎**

ABSTRACT This paper presents the outline of maintenance of steel railway bridge from the viewpoint of corrosion compared with steel road bridge, examples of retrofitting methods of actual corroded steel railway bridges, and suggestion of the ideals and needs for the future maintenance method of corroded steel railway bridge.

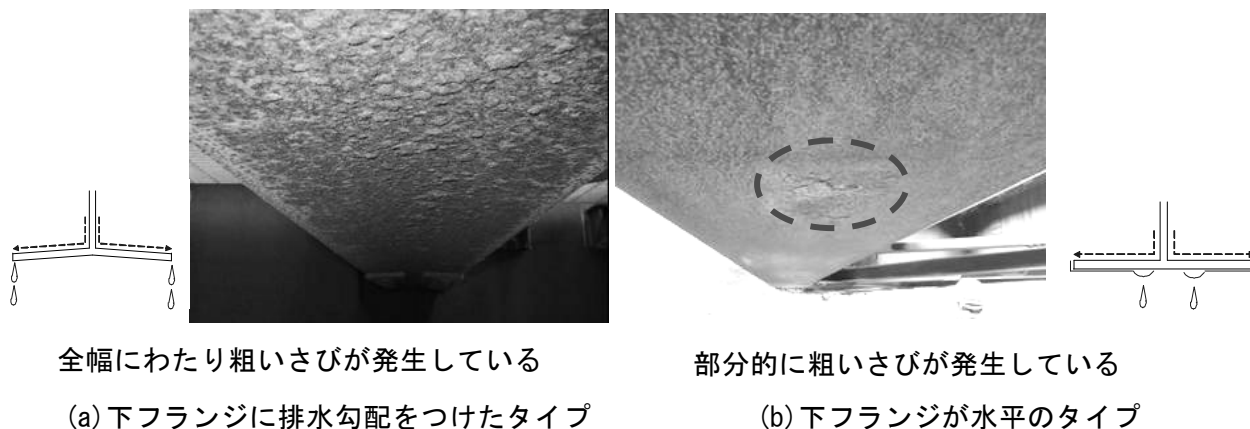
図-3 下フランジ勾配の有無によるさび発生の違い

全幅にわたり粗いさびが発生している

(a) 下フランジに排水勾配をつけたタイプ

部分的に粗いさびが発生している

(b) 下フランジが水平のタイプ

離さびが生成しやすくなっていることが分かった⁹⁾。図中の写真においても、フランジ端部のわずかな幅を除いてほぼ全幅にわたって粗いさびが発生している。そこで現在では図-3(b)の図のように水平に改良された下フランジ構造が用いられている。水平タイプでは一部に粗いさびが見られるものの、下面の大部分の範囲は水が伝うため、粒子が細かい良好なさび発生状況であった。下フランジの勾配の違いによるフランジ下面の錆状況の違いは、どの開床式橋梁でも生じており、フランジ形状を改良したことによりフランジ下面の錆状況は明らかに改善されているといえる。

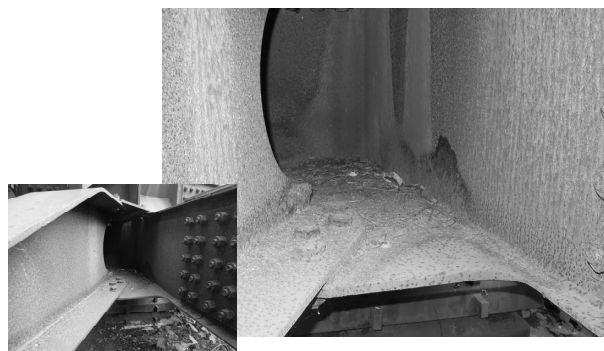
図-4 ガセット部の塵埃堆積

図-4は下路トラスの下弦材と端横桁および下横構をつなぐ部分の連結ガセット上に塵埃が堆積した状況である。このようにウェブ等とガセットで囲まれた隅部には落下したさびや塵埃が堆積しやすい。塵埃は水分を蓄えるため腐食が進行しやすく、層状剥離さびに至ることもある。特に、支点近くでは枯葉が溜まったり、風通しが悪いことなどにより、塵埃が溜まりやすい傾向にある。ガセットには水抜き孔を設けるが、隅部でうまく水が捌けないケースも多い。そこで、極力塵埃が堆積しないよう構造を工夫するとともに、塵埃が溜まりやすい部分に塗装を施す必要がある。

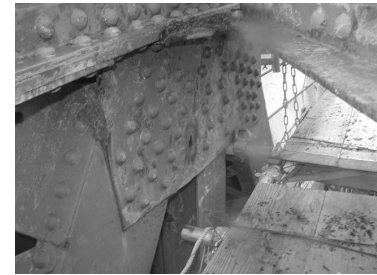
図-7 腐食劣化の例

本橋梁において、塗装塗替え時の仮設足場を利用した至近目視検査を行なったところ、上弦材格点内部の材片境界部など塩分が付着しやすく、かつ直接雨水にさらされない部材を中心に著しい腐食が発見された。特に図-7に示すとおり、上弦材と斜材・垂直材を結ぶガセットプレートの欠食が著しいため、対策を行なうこととした。橋梁架け替えの可能性も含めて検討した結果、

経済性および施工性を考慮し、昼間施工可能である当て板工法による補修を行うことにした。

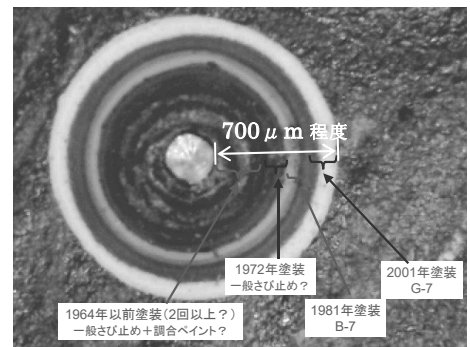
図-12 塗膜厚みの計測例

鋼材の腐食状況、塗膜劣化状態、架設環境の腐食性の調査を行った。鋼材の腐食状況は、一部の箇所でも過去に局所的に腐食が進行した箇所があったが、現在では特段進行している様子ではなかった。塗膜劣化状態は、表層劣化（白亜化および汚れ）が主で比較的健全な状態であった。また、部材表面の付着塩分量は最大10mg/m²程度であり、文献8)に示される、塗装時の被塗物の付着塩分量の制限値（長油性フタル酸樹脂塗料：50mg/m²、前記以外の塗料：100mg/m²）より少なく、架設環境の腐食性は低いと考えられた。以上より、従来通り定期的な塗装塗替えを行うことで、腐食の進行は防止できるものと考えられた。一方で、図-12に示すすり鉢状切削膜厚計による塗膜厚みの計測例のように、塗膜厚みが700μm程度と比較的厚くなっている箇所もあり、今後の塗り重ねにより大面積剥離が生じる可能性が考えられたため、塗替え塗装時には旧塗膜の健全性を基盤目試験等により評価し、適切な素地調整を行うことが重要であると考えた。

(塗膜厚みが比較的厚い箇所の例)

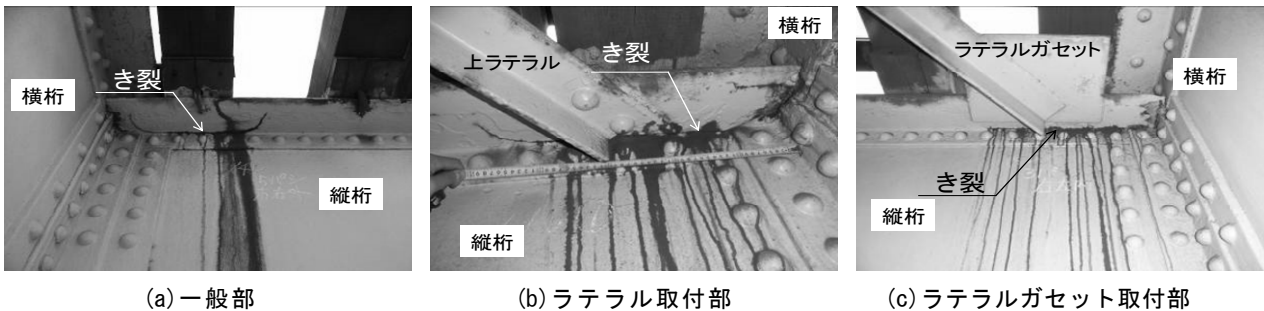
図-13 縦桁上フランジ山形鋼の代表的なき裂発生状況

リベット構造鋼鉄道トラス橋の代表的な疲労損傷に、縦桁上フランジ山形鋼コーナー部に沿って発生する疲労き裂があり、近年本橋梁においても、図-13 に示すようなき裂が発見されている。き裂発生原因は、列車載荷時、まくらぎによって上フランジが下方に押し曲げられ、面外変形を繰り返すためと考えられる¹¹⁾。き裂の発生傾向の分析、縦桁上フランジ山形鋼コーナー部の応力測定、まくらぎと上フランジの接触状態の調査を行った結果、縦桁上フランジの面外曲げの発生には、まくらぎと縦桁上フランジの接触状態が影響することがわかった。

以上の検討を踏まえて、疲労き裂の発生状況および応力発生状況から、縦桁上フランジには今後も疲労き裂が発生する可能性が高いと考え、計画的に対策を実施していくこととした。対策の基本方針は、き裂が多発している縦桁を交換することとし、まくらぎを介して列車荷重が作用することによる上フランジの面外曲げを緩和するため、まくらぎ受けを設けることとした。当初は図-14(a)に示すとおり、縦桁全交換を行ったが、その後、図-14(b)～(d)に示すように、弱点部位である上フランジのみを交換する方針に転換し、施工の効率化も図りながら順次施工を進捗させている¹²⁾。
