## 阪神高速道路における鋼板接着 RC 床版の調査事例

平山智啓\*, 佐藤彰紀\*\*, 坂本直太\*\*\*, 真野勝美\*

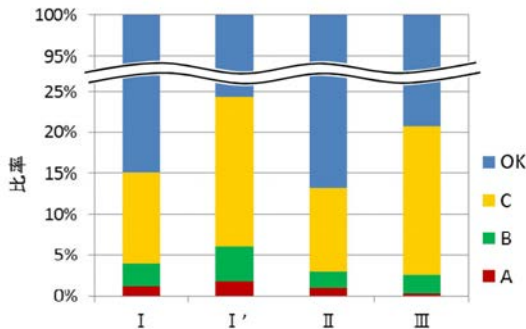
図-1 適用基準時期と鋼板接着 RC 床版のパネル判定結果

適用基準時期と鋼板接着 RC 床版のパネル判定結果を図-1 に示す。鋼板接着 RC 床版のパネル判定は不良音を除いたパネル判定としている。A ランクの比率は、適用基準時期 I' がもっとも高くなっているものの、おおむね適用基準時期が古くなるにつれて高くなっている。

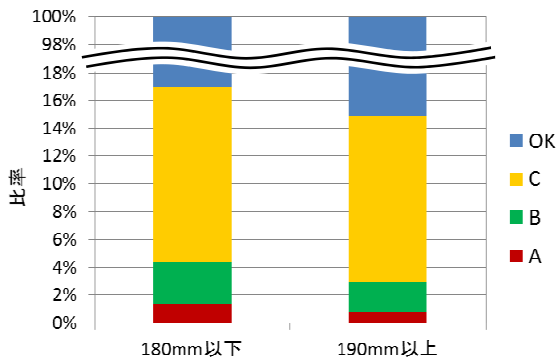
図-2 床版厚と鋼板接着 RC 床版のパネル判定結果

床版厚と鋼板接着 RC 床版のパネル判定結果を図-2 に示す。床版厚は適用基準時期 I の床版支間 3.85m での標準厚 180mm をしきい値として整理しており、鋼板接着 RC 床版のパネル判定については不良音を除いたパネル判定としている。A ランクの比率は、180mm 以下の床版厚で高くなっており、A ランクは床版厚が 180mm 以下の RC 床版で多く発生する傾向にあるといえる。

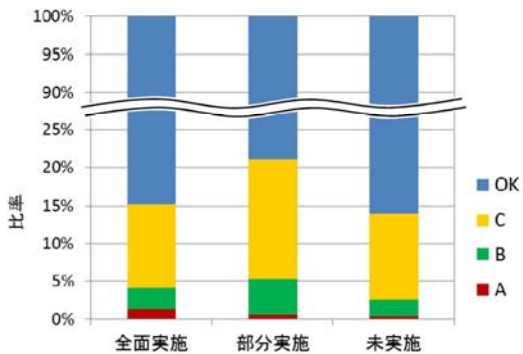
図-3 床版防水の実施範囲とパネル判定の関係

これによると、A ランクの比率は、床版防水が未実施の RC 床版よりも全面実施や部分実施された RC 床版で高くなっており、床版防水が実施された RC 床版で A ランク損傷が多く発生する傾向となっている。なお、この原因については、漏水等の床版損傷が確認され、床版防水も未実施の径間は、通行止め工事等を利用し、床版防水が実施されてきている。しかし、本検討の対象となる RC 床版は大半が鋼板接着補強されており、鋼板接着 RC 床版の A ランク損傷、特に不良音については現段階で有効な補修方法が確立されておらず、A ランク損傷が経過観察対応で補修されていないことが考えられる。

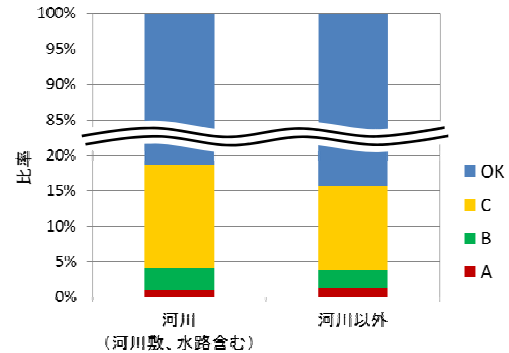
図-4 建設前の路下条件とパネル判定の関係

建設前の路下条件と、パネル判定の関係を図-4 に示す。なお、鋼板接着 RC 床版は不良音を除いたパネル判定としている。ここからは、A ランクの比率は、河川（河川敷、水路含む）、河川以外とも同程度となっており、鋼板接着 RC 床版を含む現在の判定ランクについては、建設前の路下条件による違いはほとんど見られない。

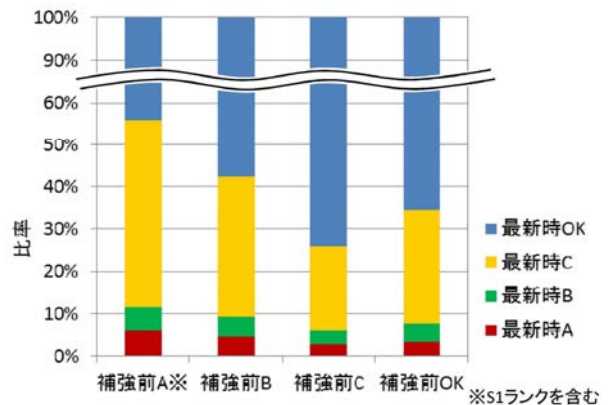
図-5 補強前のパネル判定と最新時のパネル判定の関係

A ランクの比率は、補強前のパネル判定が悪くなるにつれて高くなっていることから、最新時の A ランクは補強前の損傷度が高い RC 床版で多く発生する傾向にあるといえる。

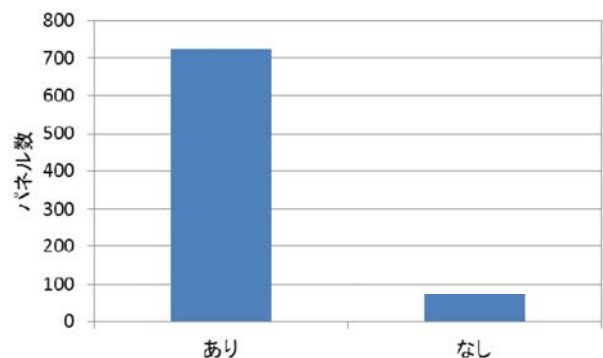
図-6 輪荷重載荷の有無とパネル判定の関係

輪荷重載荷の有無と、パネル判定の関係を図-6 に示す。これによると、A ランクは輪荷重が載荷される RC 床版で多く発生しており、輪荷重載荷の有無が RC 床版の損傷発生に影響を与えている結果となった。なお、A ランクは輪荷重が載荷されない RC 床版でも発生しているが、これについては疲労劣化以外の要因で発生した可能性が高いと考えられる<sup>2)</sup>。

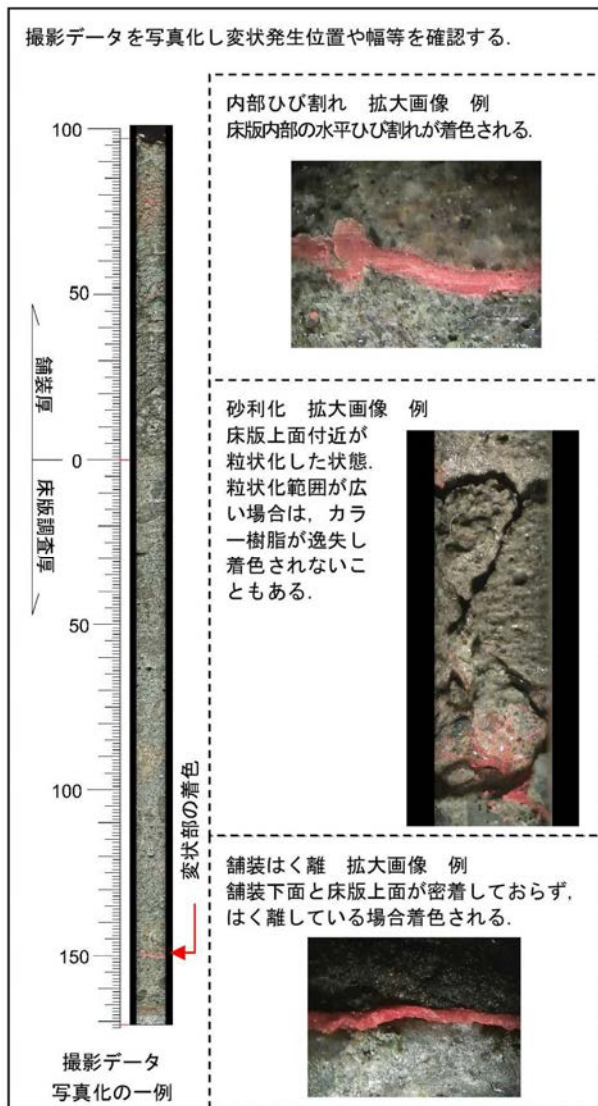
図-9 Single i 工法 撮影データ写真化および変状の一例

Single i 工法では、カラー樹脂により変状箇所が着色される。また、エンコーダによって深さを確認し、撮影（動画）データを写真化することで変状発生位置や幅等を把握する。本調査では、内部ひび割れ、砂利化、および舗装はく離といった変状を確認した。図-9に各変状の概要と変状例や、撮影（動画）データを写真化した一例を示す。

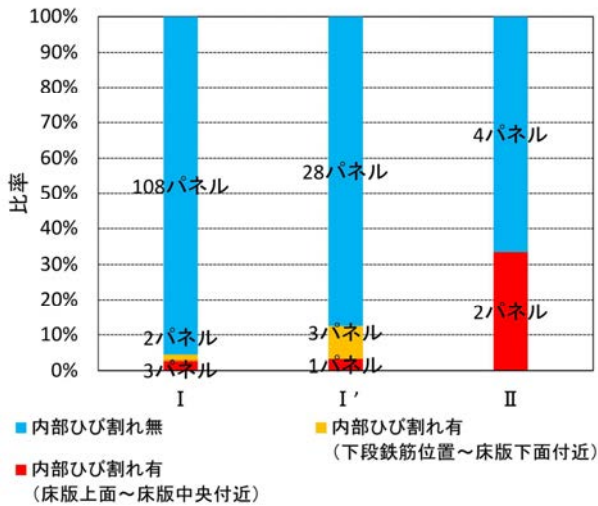
図-10 適用基準時期と内部ひび割れ発生率

図-10 では、最も古い適用基準時期にあたる、適用基準時期 I の内部ひび割れ発生率が最も小さかった。適用基準時期 I は、良質な骨材が使用でき、ポンプ打設が一般化する前の時代に竣工していることから、高品質のコンクリートを使用できた可能性があることや、床版支間長の違い、供用開始から鋼板接着補強が実施されるまでの期間等の要因が影響している可能性がある。

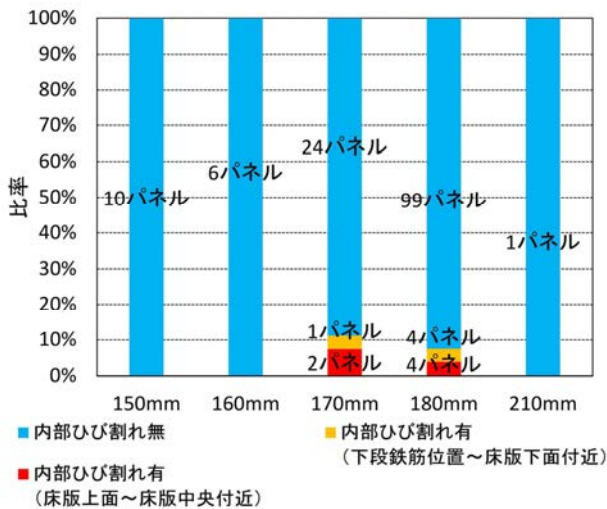
図-11 床版厚と内部ひび割れ発生率

床版厚と、内部ひび割れ発生率の関係を図-11 に示す。内部ひび割れ発生率は、床版厚が薄くなるほど増加する可能性があり、床版厚 170mm が最も高くなっている。しかし、床版厚 160mm 以下では、内部ひび割れは確認されなかった。

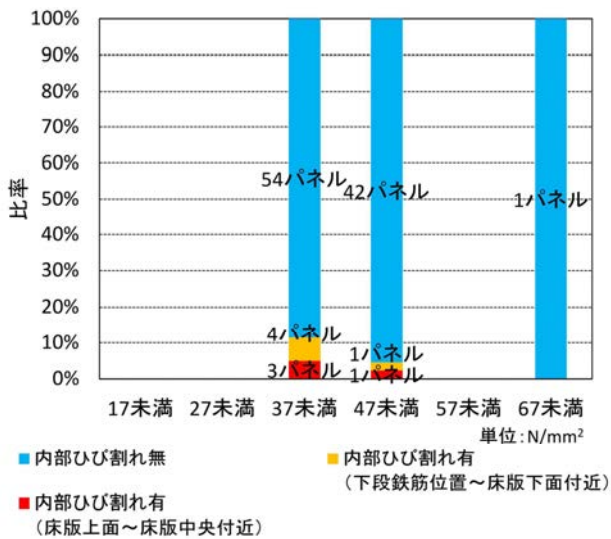
図-12 圧縮強度と内部ひび割れ発生率

圧縮強度と、内部ひび割れ発生率の関係を図-12 に示す。なお、圧縮強度試験は、微破壊調査を実施した 151 パネル中 106 パネルで実施した。内部ひび割れの発生率は圧縮強度の低いパネルで高くなる傾向にあり、圧縮強度の大小と内部ひび割れ発生率に有意差がみられた。
