阪神高速道路における鋼板接着 RC 床版の健全性に関する検討

キーワード：鋼板接着 RC 床版, 床版たわみ

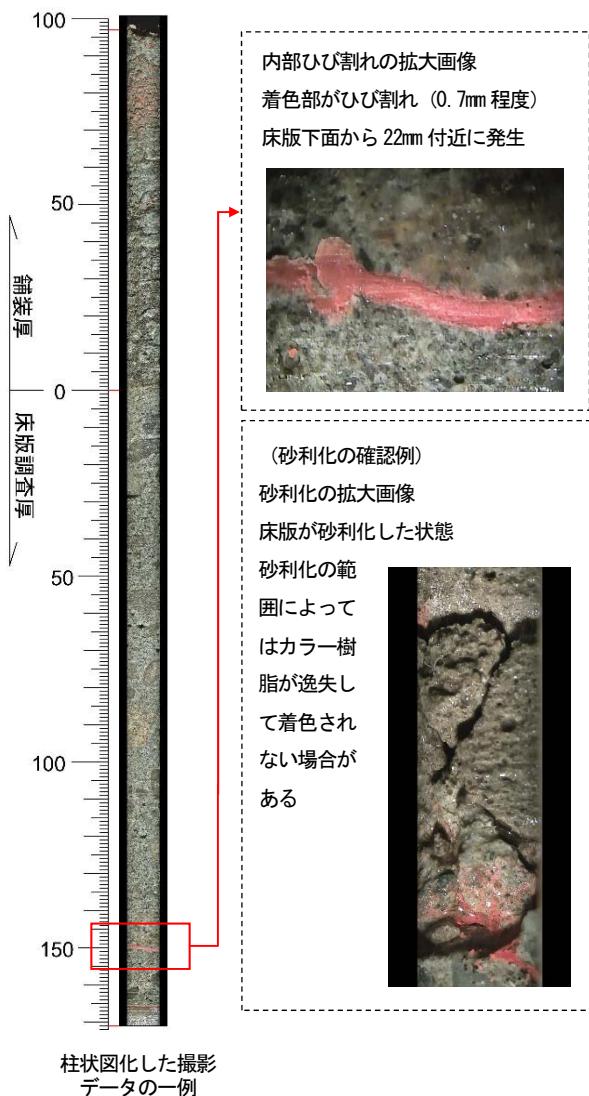
図-1 柱状図化した撮影データおよび確認した変状例

Single i 工法では、カラー樹脂でひび割れ等の変状箇所を着色し、ファイバースコープを深さ方向に移動させてその状況を撮影した。撮影データは持ち帰って柱状図化し、変状の発生位置やひび割れ幅等を確認した。柱状図化した撮影データおよび確認した変状を図-1 に示す。この事例では、床版下面から 22mm 付近に 0.7mm 程度のひび割れ（着色部）が発生していた。なお、この事例では確認していないが、砂利化の確認例も図中に示した。

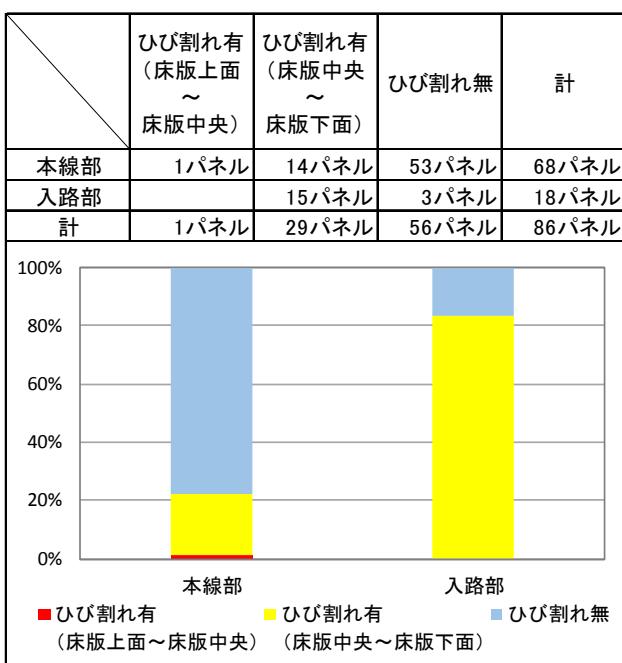
表-1 微破壊調査結果

微破壊調査結果を表-1に示す。内部ひび割れは86パネル中30パネルで確認した。内部ひび割れの確認位置は、床版上面から床版中央間で1パネル、床版中央から床版下面間で29パネルとなっており、床版下面側（主に下段鉄筋付近）が大半を占めていた。また、今回の調査範囲では、本線部より入路部で内部ひび割れが多く確認される傾向にあった。

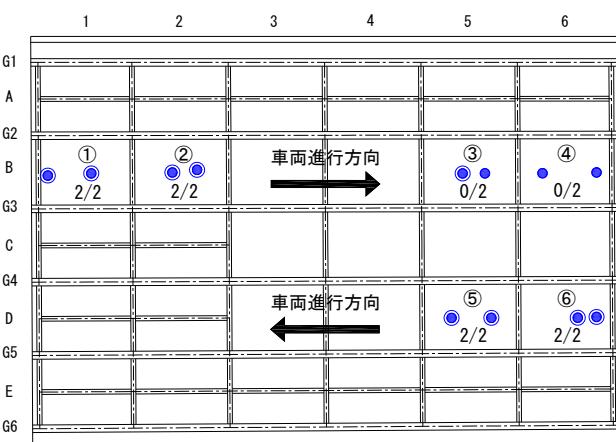
図-2 A径間の測定パネルと微破壊調査実施箇所

A径間は、床版厚170mm、床版支間3170mmのRC床版で、1976～1993年に鋼板接着補強されている。床版たわみ測定は、図-2に示すように、下り線の追越車線側に位置する①～④パネル、ならびに上り線の追越車線側に位置する⑤および⑥パネルで実施した。微破壊調査は各パネルとも走行車両の載荷位置付近の2箇所で実施した。内部ひび割れは、①、②、⑤および⑥パネルで各2箇所確認し、いずれも下段鉄筋位置に発生していた。

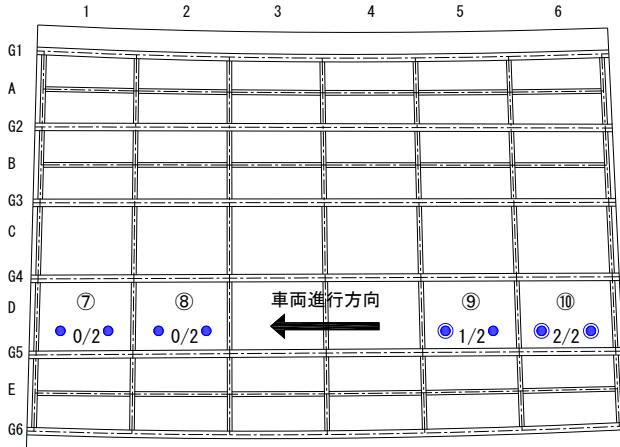
図-3 B 径間の測定パネルと微破壊調査実施箇所

した。内部ひび割れは、⑨パネルで 1 箇所、⑩パネルで 2 箇所確認し、いずれも下段鉄筋付近に発生していた。

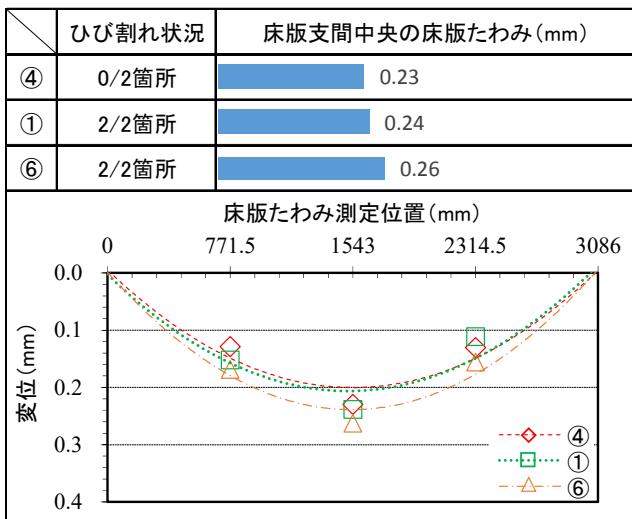
図-6 A 径間の桁端部側パネルの床版たわみ

桁端部側パネルの床版たわみを図-6 に、径間中央側パネルの床版たわみを図-7 に示す。なお、各測定値は平均値 ± 0.01mm の範囲に収まっている。床版支間中央たわみは、桁端部側パネルでは、内部ひび割れが 0 箇所の④パネルで 0.23mm、内部ひび割れが 2 箇所の①パネルで 0.24mm、同様に 2 箇所の⑥パネルで 0.26mm となっており、内部ひび割れの確認箇所数と床版たわみの大小が相関していた。一方で径間中央側パネルは、内部ひび割れが 0 箇所の③パネルで 0.31mm、内部ひび割れが 2 箇所の②パネルで 0.28mm、同様に 2 箇所の⑤パネルで 0.33mm となっており、内部ひび割れの確認箇所数と床版たわみの大小に相関が見られなかった。床版たわみの断面方向の分布については、各パネルとも概ね二次放物線線上にプロットされており、劣化の局所的な進展はないものと推測される。

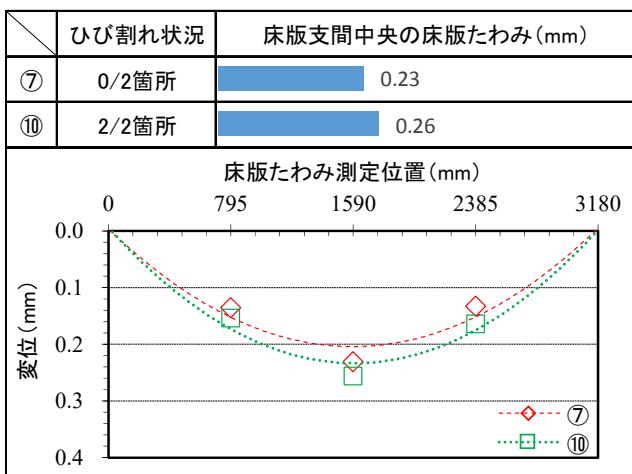
図-8 B 径間の桁端部側パネルの床版たわみ

桁端部側パネルの床版たわみを図-8 に、径間中央側パネルの床版たわみを図-9 に示す。なお、各測定値は平均値 ± 0.01mm の範囲に収まっている。床版支間中央たわみは、桁端部側パネルでは、内部ひび割れが 0 箇所の⑦パネルで 0.23mm、内部ひび割れが 2 箇所の⑩パネルで 0.26mm となっており、内部ひび割れの確認箇所数と床版たわみの大小が相関していた。また、径間中央側

B 径間は、類似の測定事例がないことから、内部ひび割れが0箇所の⑦および⑧パネルの床版たわみを基準値として健全性の推定を試みた。桁端部側パネルの比較は図-8に、径間中央側パネルの比較は図-9に示している。内部ひび割れを確認したパネルの床版支間中央たわみは、桁端部側、径間中央側とも内部ひび割れが0箇所のパネルより10%程度大きい。この差が健全性の違いによるものかは不明であるが、A 径間のたわみ差が10%程度であることを踏まえると、内部ひび割れの有無による健全性の差はほとんど生じていないと推測される。

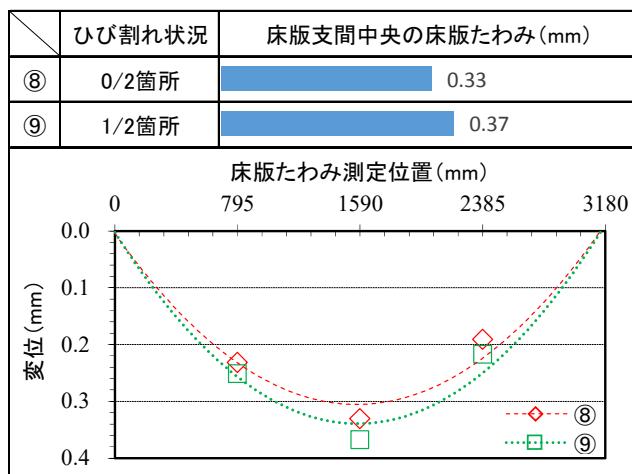
図-9 B 径間の径間中央側パネルの床版たわみ

パネルについても、内部ひび割れが 0 箇所の⑧パネルで 0.33mm、内部ひび割れが 1 箇所の⑨パネルで 0.37mm となっており、内部ひび割れの確認箇所数と床版たわみの大小が相関していた。床版たわみの断面方向の分布については、各パネルとも概ね二次放物線上にプロットされており、劣化の局所的な進展はないものと推測される。

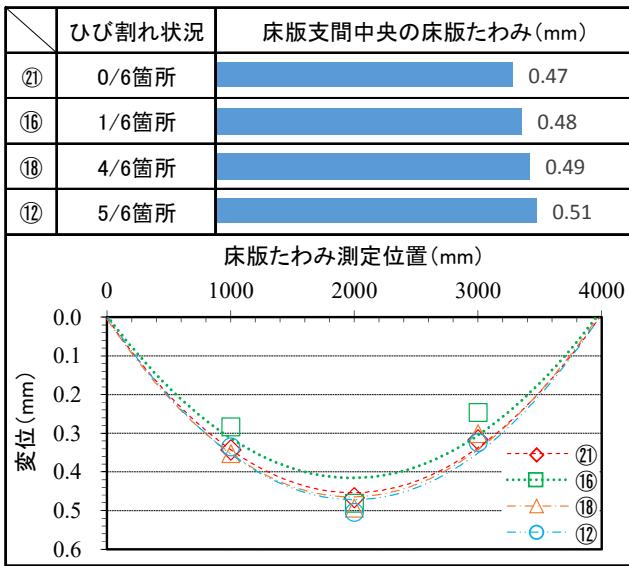
図-10 C 入路の桁端部側パネルの床版たわみ

微破壊調査を実施した桁端部側パネルの床版たわみを図-10 に、径間中央側パネルの床版たわみを図-11 に示す。なお、各測定値は平均値±0.02mm の範囲に収まっている。床版支間中央たわみは、桁端部側パネルでは、内部ひび割れが 0 箇所の⑪パネルで 0.47mm、内部ひび割れが 1 箇所の⑯パネルで 0.48mm、内部ひび割れが 4 箇所の⑰パネルで 0.49mm、内部ひび割れが 5 箇所の⑫パネルで 0.51mm となっており、内部ひび割れの確認箇所数と床版たわみの大小が相関していた。また、径間中央側パネルについても、内部ひび割れが 0 箇所の⑩パネルで 0.40mm、内部ひび割れが 1 箇所の⑯パネルで 0.48mm、内部ひび割れが 4 箇所の⑰パネルで 0.54mm、内部ひび

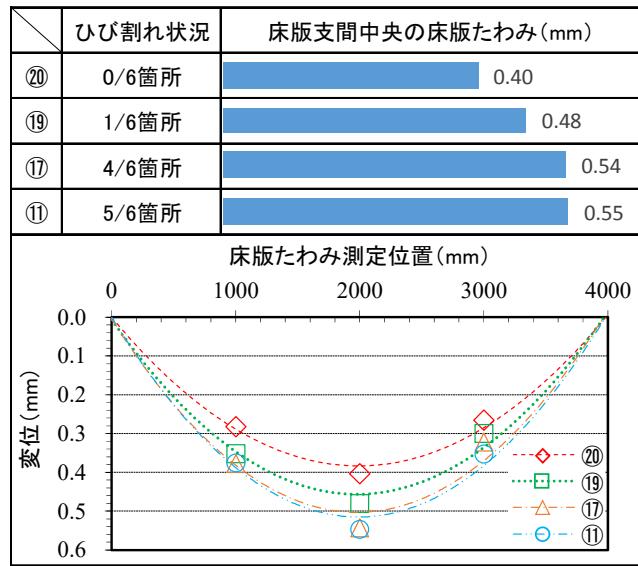
図-11 C 入路の径間中央側パネルの床版たわみ

割れが 5 箇所の⑪パネルで 0.55mm となっており、内部ひび割れの確認箇所数と床版たわみの大小が相関していた。床版たわみの断面方向の分布については、各パネルとも概ね二次放物線上にプロットされており、劣化の局所的な進展はないものと推測される。

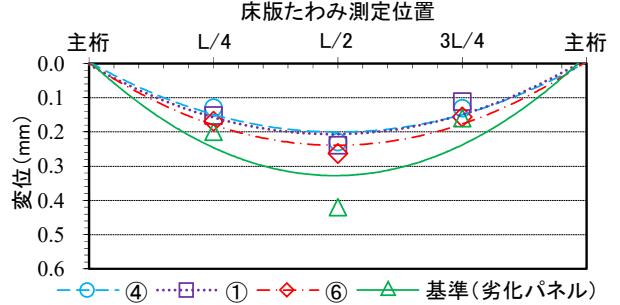
図-12 A 径間の桁端部側パネルの床版たわみ比較

桁端部側のパネルでは、床版支間中央たわみは、内部ひび割れの有無によるたわみ差が10%程度生じているが、各パネルとも基準値の60%程度であった。内部ひび割れの全体的な発生状況は把握できていないが、各パネルとも断面方向の分布が概ね二次放物線上にプロットされていることや、後述する径間中央側パネルの推定結果を踏まえると、各パネルは概ね健全な状態にあると推定され、内部ひび割れの有無による健全性の差もほとんど生じていないと推測される。

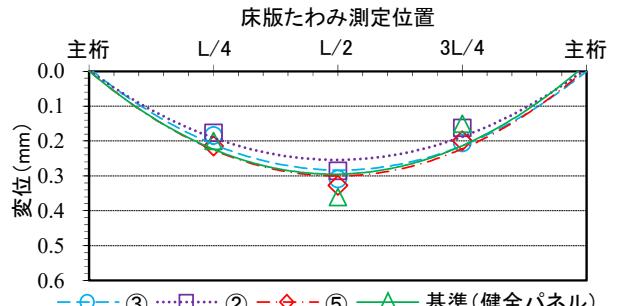
図-13 A 径間の径間中央側パネルの床版たわみ比較

径間中央側のパネルでは、床版支間中央たわみは、内部ひび割れの有無によるたわみ差が10%程度生じているが、各パネルとも基準値を下回っている。また、内部ひび割れの全体的な発生状況は把握できていないが、断面方向の分布も概ね二次放物線上にプロットされていることを踏まえると、各パネルは概ね健全な状態にあると推定され、内部ひび割れの有無による健全性の差もほとんど生じていないと推測される。

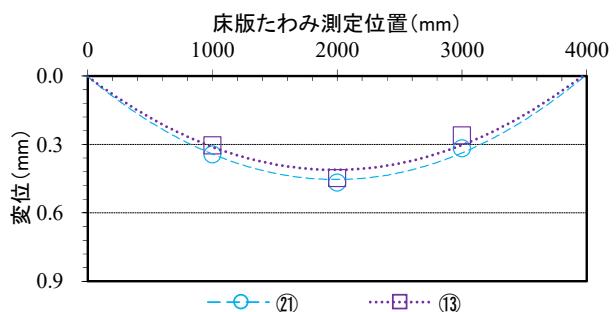
図-14 C 入路の桁端部側パネルの床版たわみ比較

C 入路は、微破壊調査が未実施の⑬～⑮パネルを対象に、内部ひび割れが0箇所の㉐および㉑パネルの床版たわみを基準値として健全性の推定を試みた。桁端部側パネルの比較を図-14に、径間中央側パネルの比較を図-15に示す。桁端部側の⑬パネルは、床版たわみが基準値と同程度で、断面方向の分布も概ね一致していることから、㉑パネルと同程度の健全性と推定される。一方で径間中央側の⑭パネルは、床版支間中央たわみが基準値の約2倍に相当する0.81mmで、断面方向の分布も二次放物線上から大きく外れている。文献3)や文献4)の結果を踏まえると、床版支間の中央付近で劣化が進展し、健全性も大幅に低下している可能性がある。⑮パネルは、床

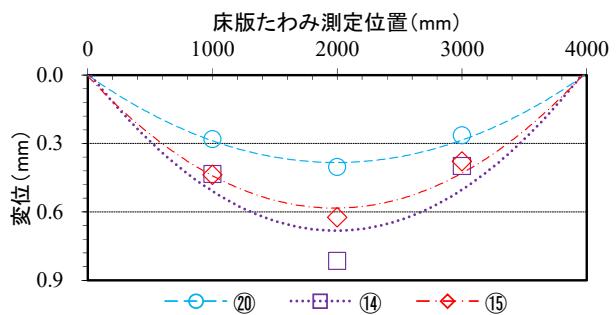
図-15 C 入路の径間中央側パネルの床版たわみ比較

版たわみは 0.62mm と比較的大きいが、断面方向の分布は概ね二次放物線上にプロットされていることから、劣化の局所的な進展はないが、健全性は⑭パネルに次いで低下していると推定される。
