北海道における道路橋 RC 床版の砂利化に関する傾向調査

中村拓郎*, 角間恒*, 西弘明*

* 博（工），（国研）土木研究所 寒地土木研究所（〒062-8602 北海道札幌市豊平区平岸 1 条 3 丁目）

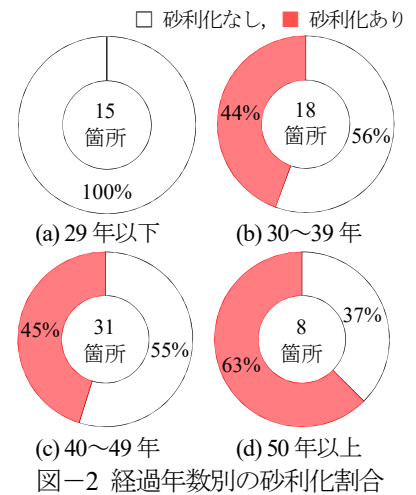
図-2 経過年数別の砂利化割合

竣工後の経過年数別の砂利化の発生割合を図-2 に示す。経過年数29年以下の橋梁においては、舗装切削調査を実施した全15箇所において砂利化は確認されていない。一方、竣工後30年以上が経過した橋梁における砂利化の発生割合は、経過年数が30~39年で44%、40~49年で45%、50年以上で63%となっており、経過年数とともに砂利化の発生割合も増加する傾向を示した。

竣工後30年以上の橋梁の点検・調査時に、舗装に変状が認められる場合には、その直下で床版の砂利化が発生していることを想定する必要があり、経過年数が30年未満の橋梁においては、その時点で床版の耐荷性能が著しく低下するような砂利化の発生を想定した点検・調査が必要になる可能性は低いと考えられる。

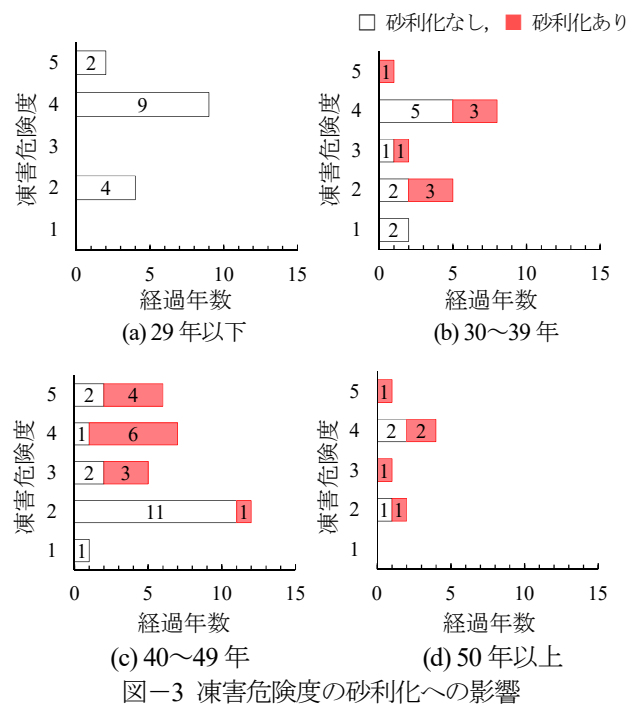
図-3 凍害危険度の砂利化への影響

凍害危険度別に整理した砂利化の発生箇所数を図-3 に示す。砂利化の発生が確認されている経過年数30年以上の床版に着目すると、経過年数40~49年の床版において凍害危険度2の地域での砂利化の発生割合がやや低くなっているものの、凍害危険度が高くなることで砂利化の発生箇所数や砂利化の発生割合が極端に増加するよう傾向は認められなかった。北海道開発局が管理する全

橋梁に対する凍害危険度別の割合は、凍害危険度2~5の橋梁がそれぞれ20~25%程度となっている。このため、床版の点検・調査を行う際には、凍害危険度によらず北海道のほぼ全域で砂利化が発生している可能性を考える

必要がある。

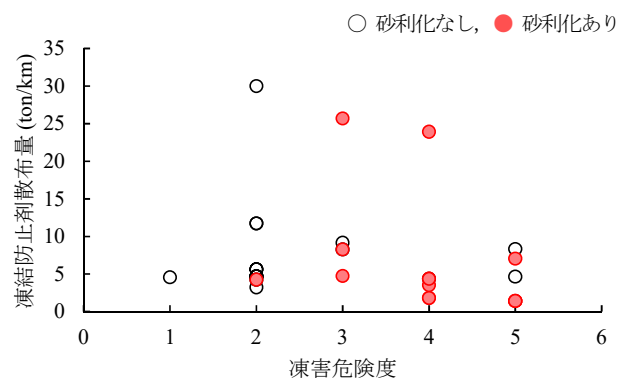
図-4 凍結防止剤散布量の砂利化への影響

調査箇所数の多い経過年数 40～49 年の橋梁に対して砂利化発生の有無別に集計した凍結防止剤散布量と凍害危険度の関係を図-4 に示す。なお、凍結防止剤散布量は、平成 26 年度における路線毎の平均的な散布量であり、各橋梁での実散布量ではない。経過年数および凍害危険度が同程度であっても、調査箇所によって砂利化の発生状況は異なり、凍結防止剤散布量が多い橋梁で砂利化が発生しやすくなるような傾向は認められなかった。路面に散布した凍結防止剤の床版内への侵入については舗装や防水層の状態に依存するところが大きく、散布量のみでは砂利化発生への影響度を推し量ることは難しいと考えられる。

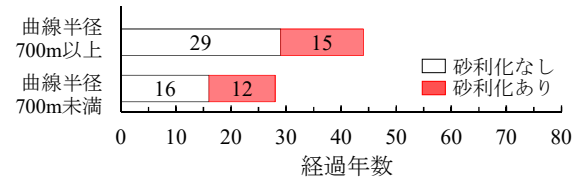
図-5 曲線半径の砂利化への影響

曲線半径 700m を閾値とした砂利化発生状況を図-5 に示す。曲率半径 700m 以上と 700m 未満とで砂利化の発生箇所数は同程度であるものの、砂利化の発生割合に関しては 700m 未満の場合に 40%程度と大きくなる傾向となった。曲線半径が小さい場合、ねじりモーメントや水平せん断力の増大が舗装および床版の劣化・損傷を引き起こし、その結果として水密性の低下を招くことが懸念される。北海道開発局が管理する橋梁の場合、曲線半径 700m 未満の橋梁は全体の 20%程度であり、曲線半径が小さい橋梁では砂利化の危険度が高くなっている可能性があると考えられる。

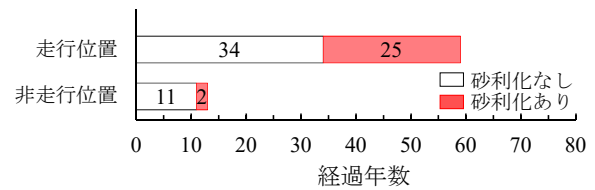
図-7 輪荷重走行位置の砂利化への影響

輪荷重走行位置別および横断方向の位置別の砂利化発生箇所数を図-7 および図-8 に示す。本調査で対象とした砂利化の 90%以上が輪荷重走行位置に集中して発生していた。横断方向の位置別では車道外側線付近が 17 箇所と最も多く、次いで多いのが中央線付近の 8 箇所であった。また、図-9 には、横断勾配に対する位置別の砂利化発生箇所数を示しており、降水の排出先となる横断勾配

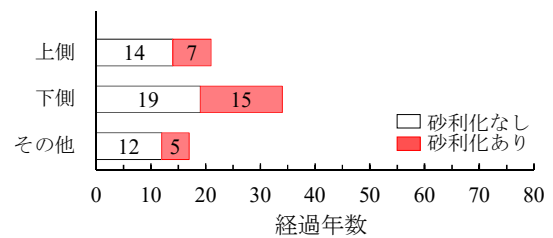
図-9 横断勾配に対する位置の砂利化への影響

の下側で砂利化が発生しやすいことがわかる。

本調査において、全ての砂利化発生箇所（27箇所）の半数以上の15箇所が輪荷重走行位置および横断勾配下側の両者に当てはまっており、この結果は、滞水が生じやすい輪荷重走行位置で砂利化が発生しやすいことを示唆している。また、横断勾配に対する位置については中央線付近を上側、または、その他に分類しているが、実際には舗装目地との位置関係から床版上に水が供給しやすい箇所となる。したがって、滞水の影響を考慮して整理することによって、輪荷重走行と水の組合せによって砂利化が発生しやすいことがより明確になることが推察される。

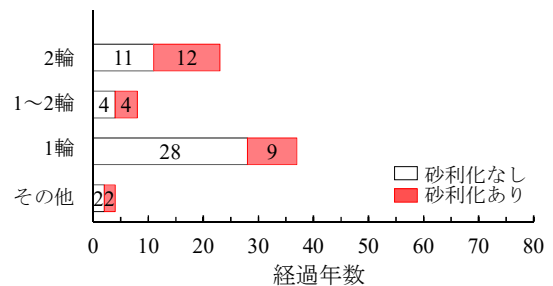
図-10 床版支間当たりの走行車輪数の砂利化への影響

床版支間当たりの走行車輪数別の砂利化発生箇所数を図-10に示す。砂利化の発生箇所数および発生割合から、床版支間当たりの走行車輪数が2輪となる箇所でも多くの砂利化が発生していた。これらの大部分は3主桁からなる鋼鈹桁橋において同一床版支間内の主桁近傍に左右2輪が走行する主桁・走行車線配置の橋梁で生じていた。過去に報告されている床版抜け落ち事例の中には同様の条件で発生しているものが多く²⁾、3主桁かつ同一支間内に左右2輪が走行するという条件は、床版の砂利化のみならず、抜け落ちにも進展しやすい条件であると考えられる。上記の主桁および車線の配置において砂利化が発生しやすい要因としては、主桁上に発生する負の曲げモーメントによる舗装および床版上面のひび割れ、あるいは、主桁拘束（ジベルやスラブ止めによる拘束）により発生する初期の乾燥収縮ひび割れ等によって、床版内に水が浸入しやすい状態が形成されることが考えられる。
