鋼橋 RC 床版の内部変状と健全性把握手法の検証

河田直樹\*, 松井俊吾\*\*, 松井隆行\*\*\*, 梨本竜太郎\*\*\*\*

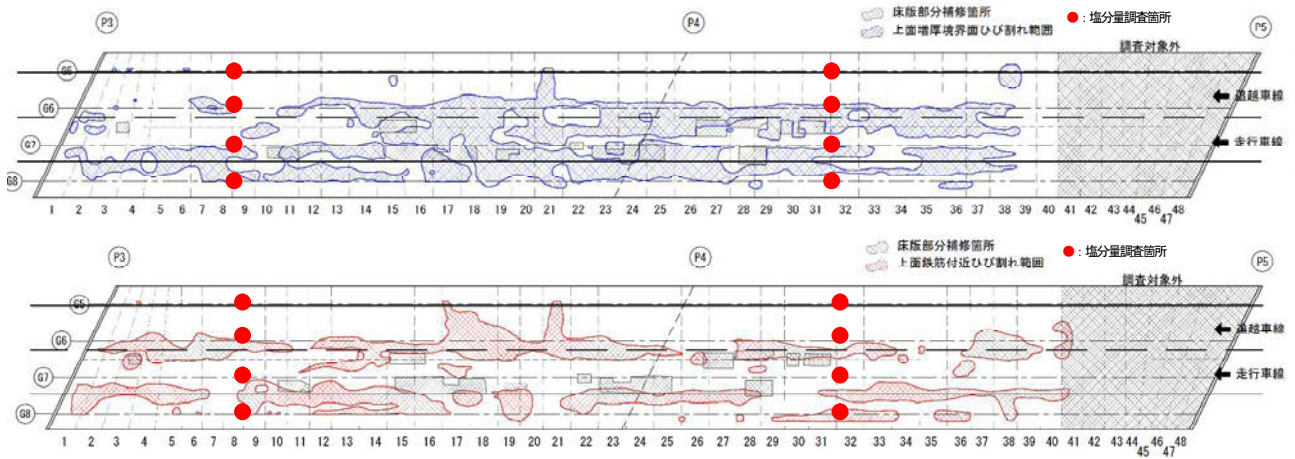
図-3 水平ひび割れ範囲図 (切断面ひび割れから想定)

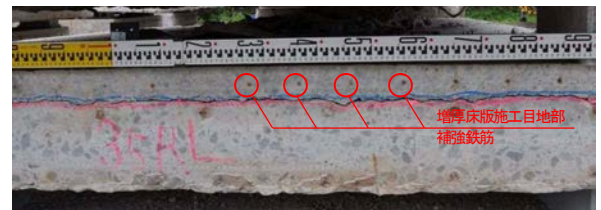
以上の切断面調査から推定できる水平ひび割れが発生している範囲を図-3に示す。増厚界面でのはく離、また、上側鉄筋に沿った水平ひび割れは、走行・追越車線間と、走行車線外側線部に広く発生していることがわ

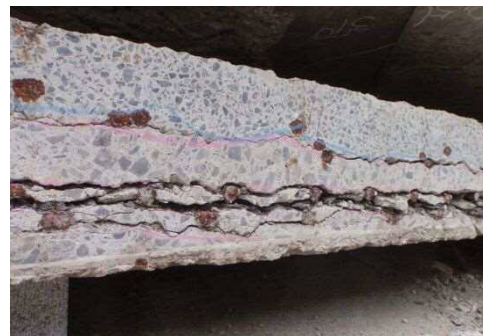
(1)床版下面かぶりコンクリートはく落状況

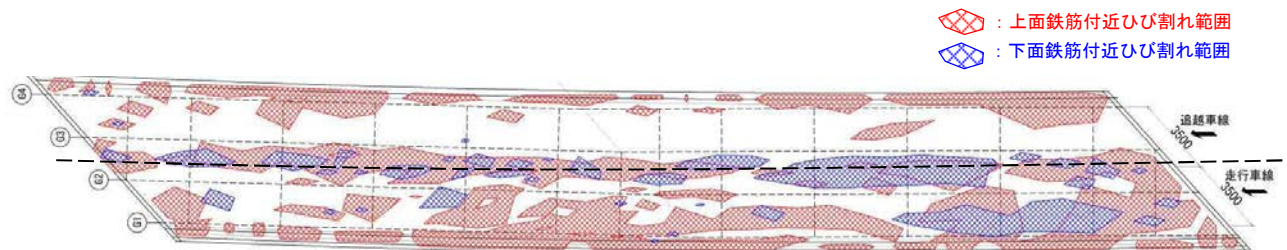
図-7 床版内部ひび割れ図 (床版切断面ひび割れから推定)

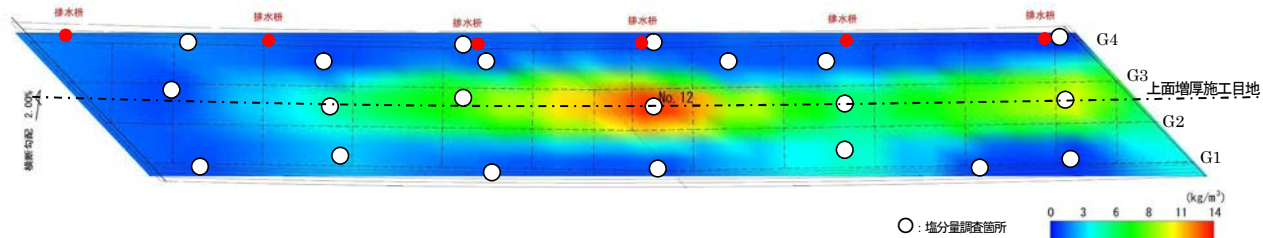
図-8 床版内部塩分量分布図 (下面鉄筋近傍)

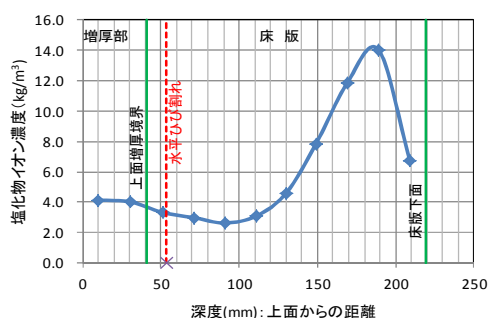
図-9 床版内部塩分量分布 (測点 No.12)

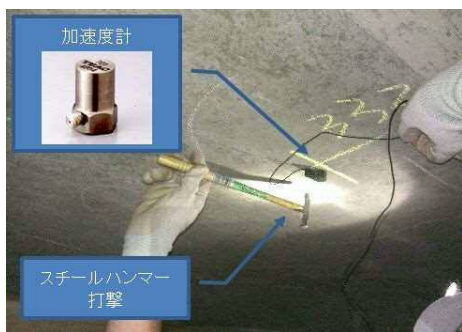
市川橋や菅野川橋のように、疲労による変状ではなく、内在塩分や凍結防止剤供給による鉄筋腐食や、増厚床版の剥離による変状は、その変状が進行し、コンクリート表面で概観上確認できるまでには時間を要する。特定更新の効率的な実施に向け、床版内部の変状を非破壊で調査する方法について、市川橋および菅野川橋を対象に検証を行うこととした。実施内容は、床版内部ひび割れを検知する方法として、床版下面から衝撃弾性波探査によ

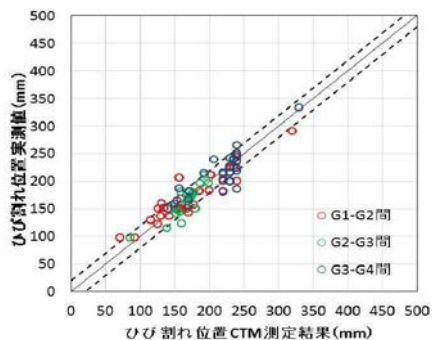
図-10 衝撃弾性波探査結果 (実測値との相関)

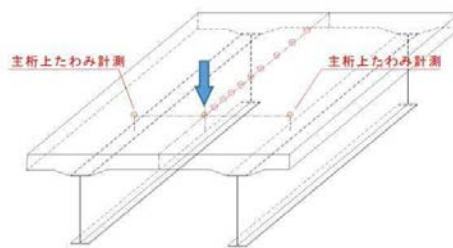
撤去床版の切断面からひび割れの詳細が確認できることから、菅野川橋の撤去前の床版に対して、切断箇所を対象に約100点の衝撃弾性波探査を行い、ひび割れ検出の検証を行った。衝撃弾性波探査は、写真-4に示すように、小型ハンマもしくは鋼球ハンマを打撃し、ひび割れからの多重反射波を周波数分析することによって、ひび割れの有無・位置を推定するものである。床版下面から探査し、ひび割れ位置を推定した深さを、切断面から把握できる深度と比較して図-10にまとめる。同図には±20mmの範囲を破線で示しているが、概ねその範囲内で推定できており、一定の誤差の範囲内で精度は確保できていると考えられる。なお、水平ひび割れが上側鉄筋と下側鉄筋など2層存在する場合はその検知は難しく、打撃側に近いひび割れを検知しているので注意が必要である。また、舗装上面からも同様の探査を行ったが、アスファルト舗装内部での反射や上面増厚の影響によりばらつきが大きくなる傾向となった。

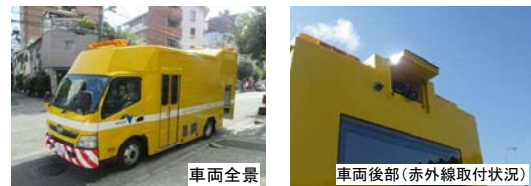
写真-5 車載式赤外線調査装置  
表-1 赤外線調査精度検証結果
