RC床版における炭素繊維補強工の不具合事例

白石元紀\*, 三島啓吾\*, 千々和辰訓\*, 住吉孝一\*, 矢野豊信\*

\*福岡北九州高速道路公社, 福岡事務所保全課 (〒812-0055 福岡県福岡市東区東浜 2-7-53)

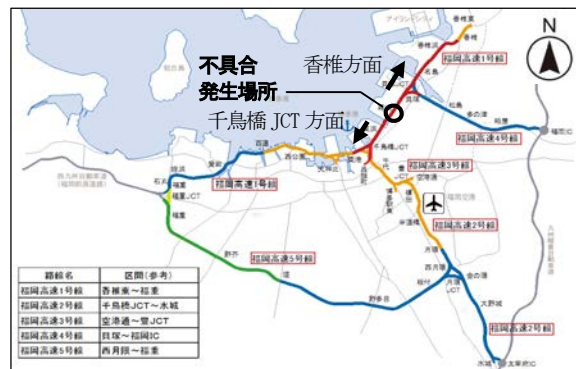
図-3 炭素繊維シートの不具合発生場所

炭素繊維シートの不具合が発生した場所は,図-3に示す福岡高速1号線の工事現場である。この工事現場では,平成28年11月から平成29年3月に炭素繊維シート補強工を各径間ごとに順次施工しており,その径間の施

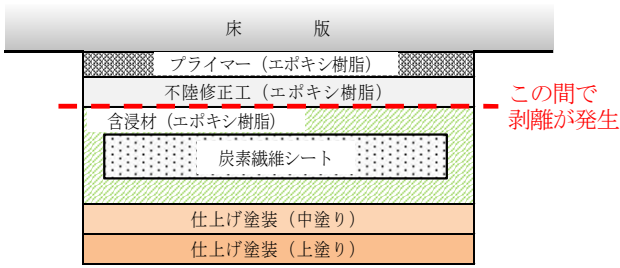
図-4 剥離が発生した部分 (断面図)

しかし、塗装塗替え等の補修が完了した約半年ほど後の平成29年8月から12月に、同様の方法で再点検を行ったところ、平成29年1月から平成29年2月の冬期に炭素繊維シート補強工を施工した箇所に大量の浮きが確認された。この浮きは、エポキシ樹脂のパテ材による不陸修正工（以下「パテ材」とエポキシ樹脂の含浸材の界面（図-4参照）で剥離が生じたために発生したということが調査により判明した。

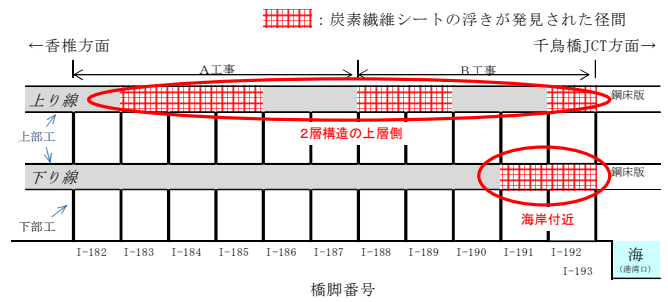
図-5 浮きが発生した径間 (側面図)

次に今回の浮きが発生した位置を図-5に示す。図-5より、浮きが発生した位置は、2層構造の上層側（上り線側）と海岸付近に集中していることが分かる（海上の径間は鋼床版のため、炭素繊維シート補強工を行っていない）。2層構造の上層側は、直接日光に当たるため昼夜の寒暖差が大きい。また、海岸付近についても他の位置に比べ湿度が高い。このような環境は結露が生じやすく、浮きが多く発生した要因になったと考えられる。

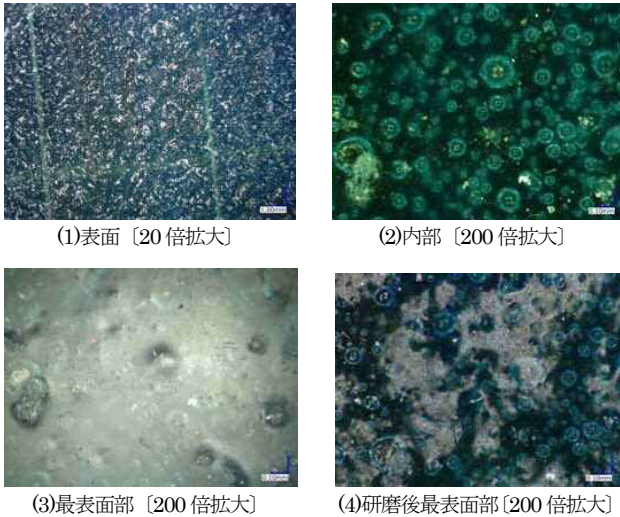
写真-1 光学顕微鏡による含浸材界面の拡大画像

また、剥離した含浸材の表面には白い粒状物が付着していることが目視で確認できた。その含浸材の表面を光学顕微鏡により観察を行ったものを写真-1に示す。

写真-1の撮影に使用した光学顕微鏡は、焦点距離を深さ方向に変化させることが可能で、内部の状況を観察できるものである。写真-1(1)は、含浸材の剥離面を倍率20倍で撮影したもので、含浸材表面に多数の気泡が確認できる。これらの気泡は、含浸材の攪拌時に巻き込んだものと考えられる。次に、焦点を気泡に合わせ含浸材の内部を撮影したものが写真-1(2)である。また、同じ倍率で最表面部を撮影したものが写真-1(3)である。写真-1(3)では、全面に灰白色の層が確認される。更に、この含浸材の表面をサンドペーパーで軽く研磨した後、

再度最表面部を撮影したものが写真-1(4)である。写真-1(3)で確認された灰白色の層が部分的に除去され、含浸材の緑色の面が確認できた。この結果により、不具合が生じた含浸材の表面には、ごく薄い灰白色の脆弱層が存在することが確認された。この脆弱層は、エポキシ樹脂の硬化剤中の成分であるアミン類が水と反応し、炭酸塩を生成したもの（以下「アミンブラッシング」）であると推察される。

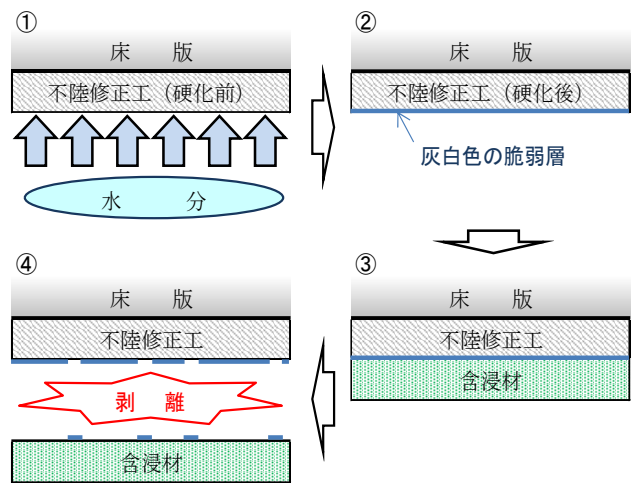
図-6 想定される剥離のメカニズム (断面図)

以上から、今回浮きが発生した経緯をまとめると以下のように推察される（図-6参照）。①パテ材が完全硬化前に結露等より水分に接触した。②アミンブラッシングが発生し、パテ材の下側に灰白色の脆弱層が生成された。③パテ材の色と脆弱層の色が近似色であった（写真-2参照）ため、脆弱層に気付かず次工程の含浸材塗布を行った。④車両走行による振動や温度変化による伸縮などの要因により脆弱層が剥離し、炭素繊維シート補強工に

浮きが発生したと推察される。

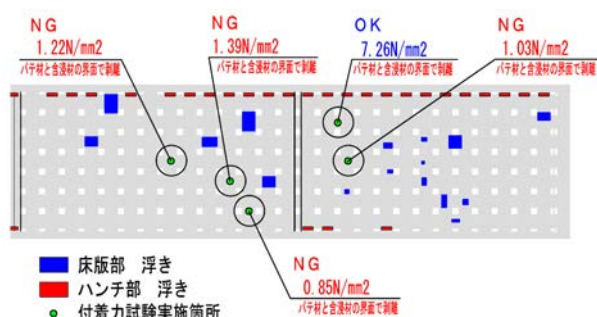
図-7 浮き発生箇所と付着力試験実施箇所の一例

また、大量に浮きが発生した箇所付近の浮きが発生していない地点において、シートの付着力試験（引張試験）を実施したところ（図-7 参照）、ほとんどの箇所で規定の強度  $1.5\text{N/mm}^2$  を下まわり、付着力試験を実施したすべての箇所で、パテ材と含浸材の界面での剥離が確認された。この結果により、この付近では、浮きが発生していない地点でも、ほぼ全面でアミンブラッシングが発生していたと推察される。
