報告

上面増厚後に水平ひび割れが発生した RC 床版の補修工法に関する試験施工

鋼橋 RC 床版の補修工法として, 一般的に上面増厚工法が採用されている。しかし, 床版内に雨水等が浸入し, 再劣化に至った事例が多数報告されている。再劣化の顕在化と損傷の拡大を未然に防止するために, 筆者らは過年度より補修工法の基礎的研究を行なってきた。その成果を基に, 上面増厚工法施工後に再劣化が顕在化し, 床版取替え工事が行われることになった実橋 RC 床版に対して試験施工を行なったので報告する。

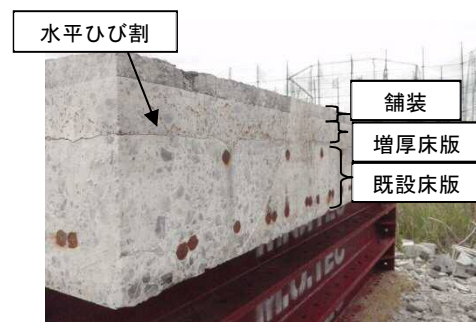
鋼橋 RC 床版の劣化が顕在化した場合, 補修工法として, 上面増厚工法が多数採用されている。しかし, 補修後, 交通車両による輪荷重の繰返し载荷により, 既設床版 (旧床版) 部と増厚床版 (新床版) 部との境界部に水平ひび割れが発生し, そこに雨水等が浸入して, 鋼橋 RC 床版が再劣化した事例が多数報告されている¹⁾。写真-1に, 床版取替えを行なった際に切断撤去された RC 床版の一例を示す。著者らは, このような再劣化した鋼橋 RC 床版を対象に, 新旧床版を再一体化する補修工法の開発を継続して行ってきた²⁾。

写真-1 水平ひび割れの一例

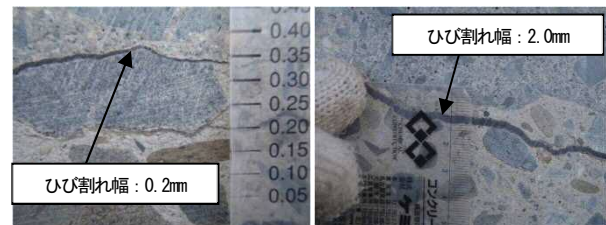
に排出するかが大きな課題であった。そこで、2500mm×1500mm×70mm のコンクリート板2枚の間にスラッジを 1mm の厚さになるように敷き詰めて、山形鋼で挟み込むようにしてボルトで固定し、下段のコンクリート板中央部に設けた孔を介して、洗浄水を注入する試験を行った。図-2 に示すように、従来工法での洗浄率 46% (CASE1 参照) に対して、本補修工法での洗浄率は 100% (CASE2 参照) となり、洗浄効果は大きく向上した。また、床版取替えによる切断撤去された RC 床版を試験体とした模擬試験においても、基礎評価試験と同等の洗浄効果が得られ、充填材注入試験も良好な結果が得られた。なお、充填材にはエポキシ樹脂およびアクリル樹脂を使用した。充填材を注入した後に、試験体を切断した断面の一例を写真-2 に示す。

写真-2 充填材注入状況 (切断面)

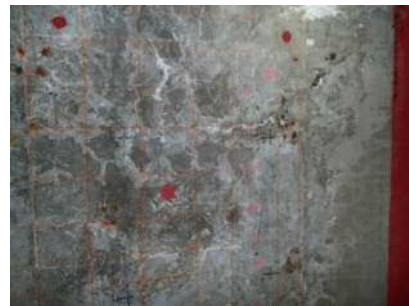
RC 床版下面から撮影した変状部の一部を写真-4に示す。変状は、ひび割れ、遊離石灰の発生が橋軸方向に

写真-4 変状部の状況

ほぼ全域に渡って発生しており、橋軸直角方向には走行車線直下にあたる G2 桁から G4 桁間において顕在化していた。また、舗装部においては、ポットホールが多数発生していた。このことから、本橋の RC 床版には、新旧床版コンクリートの境界部や鉄筋位置において、水平ひび割れが発生していることが推測された。このことは、写真-5に示すように、切断撤去された本橋の RC 床版の切断面を見れば、裏付けることができた。

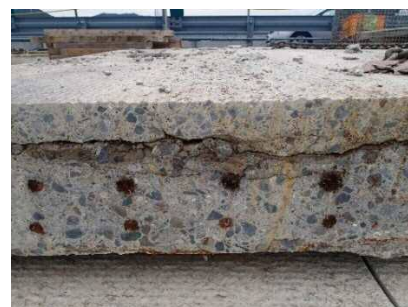
写真-5 変状部の状況

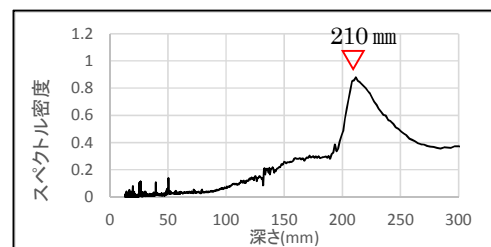
上記のように、本試験施工範囲において、水平ひび割れの有無およびRC床版下面からの深さを衝撃弾性波法による非破壊検査手法を適用して探査した。探査の結果、水平ひび割れは、新旧床版コンクリート境界面だけでなく、旧床版内に配置されている上段鉄筋位置においても発生している結果が得られた。図-8に水平ひび割れ位置において周波数スペクトルピークが卓越した探査結果の一例を、図-9に本試験施工範囲内における水平ひび割れの発生範囲を示す。また、水平ひび割れがあると判定された部位において削孔を行い、目視による確認も行った。写真-6に示すように、削孔を行って得られたコンクリートコアを見てみると、水平ひび割れ部において、すり磨き粉が固着していた。また、削孔後においては、約1日程度の漏水が続いた。

図-8 衝撃弾性波法による測定結果の一例

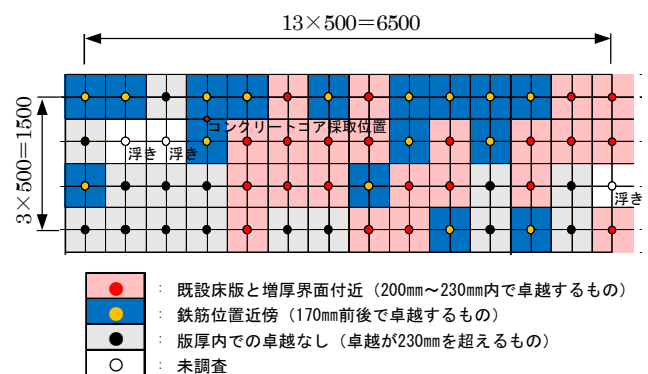
図-9 衝撃弾性波法による探査結果 (施工前)

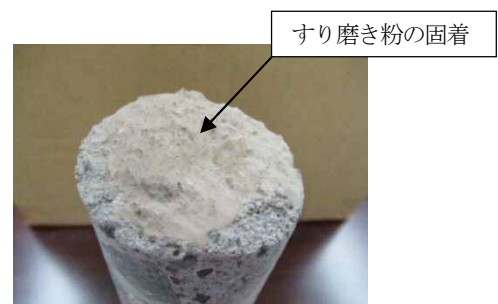
写真-6 削孔調査の結果

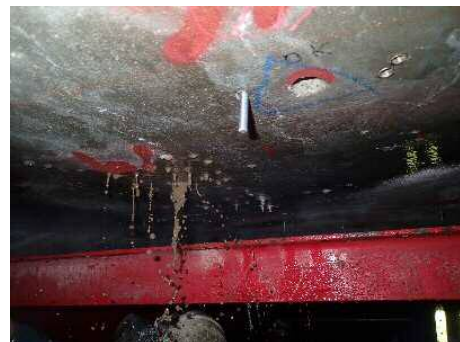
写真-11 濁水の排出状況

水平ひび割れ部の洗浄は、スピンジェットノズルを使用して試験体下面から行った。洗浄作業の状況を写真-7に示す。スピンジェットノズルを注水孔に差し込み、写真-8に示す専用固定治具にて固定した。注水作業は、超高圧発生装置（写真-9参照）により注水孔を介して洗浄水を水平ひび割れ部に圧送し、注水孔に隣接する排出孔から洗浄水が排出され、さらに洗浄水の濁度がなくなるまで実施した。このような注水および排水作業を全ての孔に対して実施した。なお、注水排出された洗浄水は、吊り足場上に敷設したシート上に一旦集水し、高性能吸引車にて排出した（写真-10参照）。濁水の排出状況を写真-11に示す。

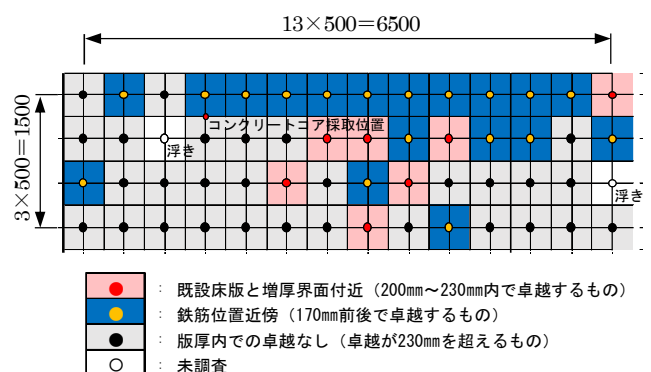
充填材注入作業後において、再度衝撃弾性波法による探査を実施し、充填材注入前後におけるデータの比較検証を行い、充填材の注入状況の確認を間接的に行った。探査結果を図-10に示す。図-10中において、施工範囲の一部に水平ひび割れが残留しているような結果が見られるが、切断撤去したRC床版の切断面を外観目視により確認したところ、充填材は確実に充填されていた。よって、非破壊検査手法による充填材注入状況の確認作業については、今後も精度を向上させるための検討が必要であると考えられる。

図-10 衝撃弾性波法による探査結果（施工後）

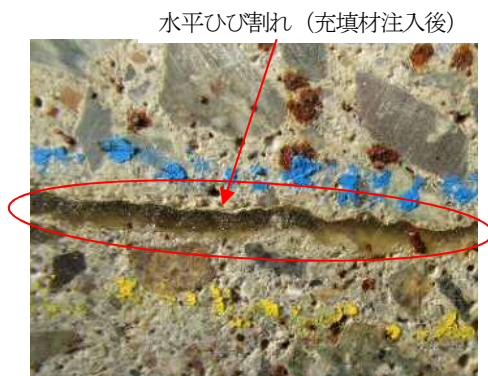
写真-15 切断面の一例

床版を切断・撤去作業が行われ、本試験施工を行った部位を入手することができた。RC床版の撤去作業状況を写真-13に示す。切断面に対して、目視による確認を行ったところ、充填材は空隙部を残すことなく注入されていることを確認した。撤去されたRC床版を写真-14に、切断面の一例を写真-15に示す。

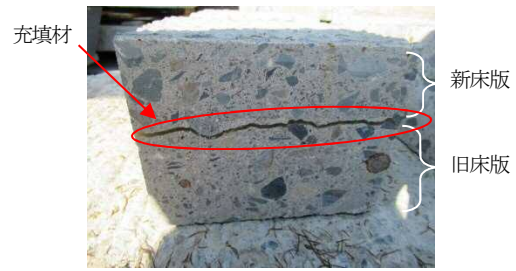
上記の撤去されたRC床版を、200mm×200mmの大きさに切断し、7体の試験片を切り出した。試験片の一例を写真-16に示す。各試験片とも充填材の注入状況は良好であった。当該試験片に対し、図-3に記す要領にて、静的せん断試験を行なった。試験結果を表-2に示す。当該試験の結果、表-1に示す基礎評価試験と同等のせん断付着強度を有することが確認できた。なお、試験体のほとんどは、充填材ではなく充填材近傍の母材が破壊

写真-16 試験片の一例
