報告

既設コンクリート床版における橋面コンクリート舗装の適用に関する検討

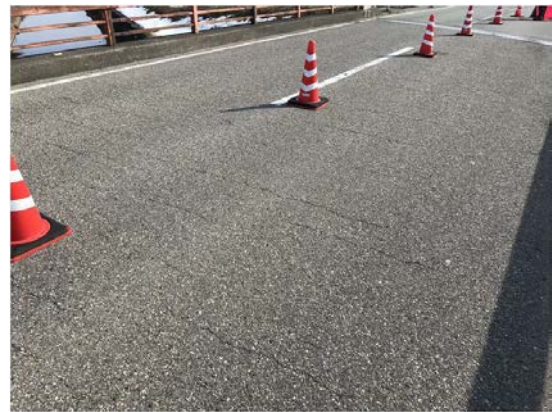
写真-1 針原橋の路面状況

目視調査の結果、路面に横方向に約50cm間隔のひび割れが確認できる（写真-1）。噴出物などの痕跡は無く、床板の損傷に起因するものでは無いと判断する。

当該橋梁は、昭和56年3月に竣工しており、37年経過しているが、舗装も補修の形跡が無く、経年劣化と温度収縮によるひび割れと推察する。

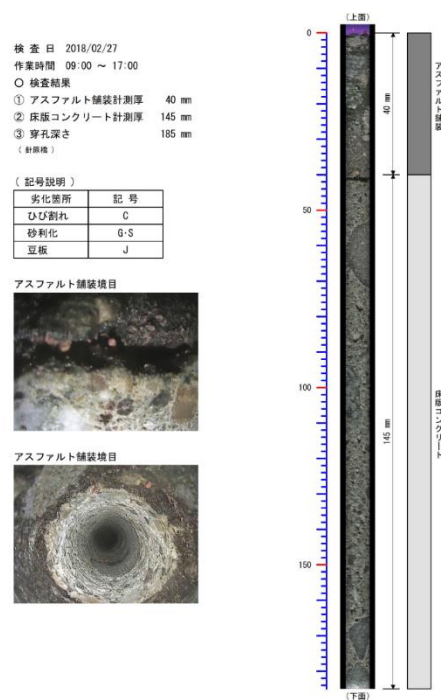
図-2 針原橋の内部観察の結果

内部観察の結果を図-2 に示す。調査の結果、舗装はア

スファルト舗装40mmの密粒度1層の表層のみで、防水層は存在しない。舗装と床版の界面にも樹脂が入っている様子も無く、層間のはく離も認められない。また、床版はひび割れや砂利化は無く健全である。

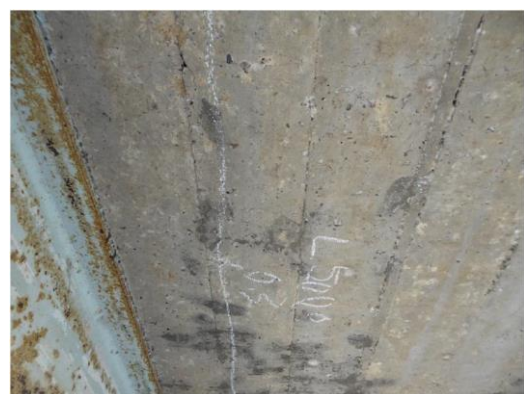
写真-2 農道橋の床板下面の状態

ている。目視調査の結果、路面に目立つひび割れは無いが、床版下面に橋軸方向のひび割れが確認できた(写真-2)。また、かぶりの薄い鉄筋が錆びて表面がはく落した痕やジャンカなども見られ、あまり良い状態を保っているとはいえない。

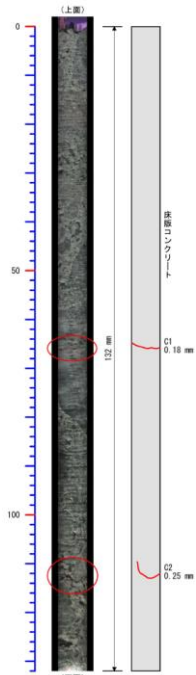
図-3 農道橋の内部観察の結果

検査日 2018/02/27
 作業時間 09:00 ~ 17:00
 ○ 検査結果
 ① 床版コンクリート設計厚 150 mm
 ② 床版コンクリート計測厚 132 mm
 ③ 穿孔深さ 132 mm
 (測定標定)

ひび割れ及び劣化箇所			
検査番号	記号番号	位置 (mm)	幅 (mm)
No. 1	C1	65	0.18
	C2	112	0.25

内部観察の結果を図-3に示す。床版には舗装との打継目が見られず一体となっており、床版上面をそのまま路面として供用していることが確認できた。

また、床版上面から65mmの位置と、112mmの位置にひび割れが確認できた。

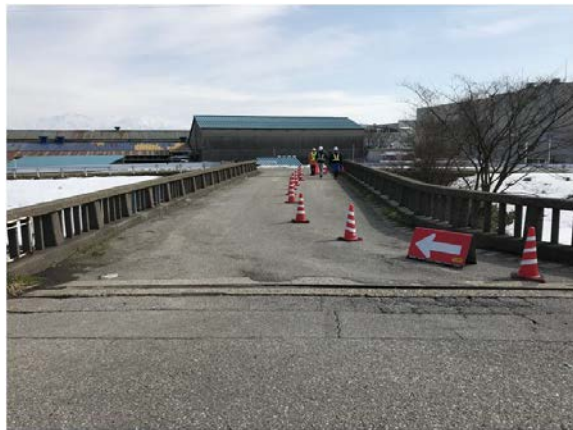
写真-3 興人橋の全景

目視調査の結果、写真-3の手前側の道路が一方通行であり、車両の軌道がほぼ同一であることから流動による変形が激しい。支間部は、写真-4の右側(河川上流側)にひび割れが目立つが、床版の損傷や交通荷重等によるものではなく、経年劣化によるものと判断する。特に右側にのみひび割れが発生しているのは、当該橋梁は除雪対象橋ではなく、冬場はかなりの頻度で積雪・凍結が想定され、高欄の陰になり雪や氷が解けにくい右側に集中してひび割れが発生しているものと推察する。

当該橋は2径間で写真-3の手前側が鉸桁橋で奥が床版橋である。桁や支承は錆が激しいが、床版は比較的健全である。

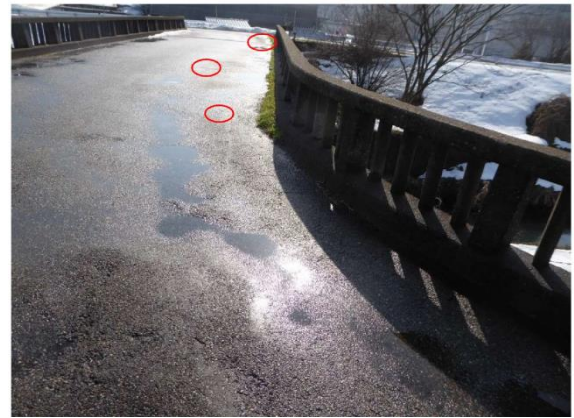
写真-5 興人橋の Single i 調査位置

内部観察について、当該橋梁は、調査前は試験施工の対象橋と考えていたため、詳細に舗装構成等を確認するため写真-5に示す3箇所調査を実施した。その結果、アスファルト舗装の厚さはかなりばらばらしているが、手前は流動による盛り上がり、中間はほぼ設計どおり、奥は1cm程度の薄層オーバーレイの痕が見られる。このことから、当該橋梁の舗装構成は4cmのアスファルト1層と判断する。
