AE 法による RC 床版内在損傷補修効果の可視化

道路橋床版の長寿命化にあたって、適切な補修を行うことが必要不可欠である。しかし、補修が適切に行われ、十分な効果が得られたかを把握することは難しい。この課題に対し、AE センシングにより補修効果の可視化を試みた。我々の手法では、床版下面に AE センサを設置し、交通時の弾性波を計測することにより、弾性波伝搬を妨げている内在損傷の分布を推定する。補修前後の分布の変化から、補修効果を面的に把握できた。

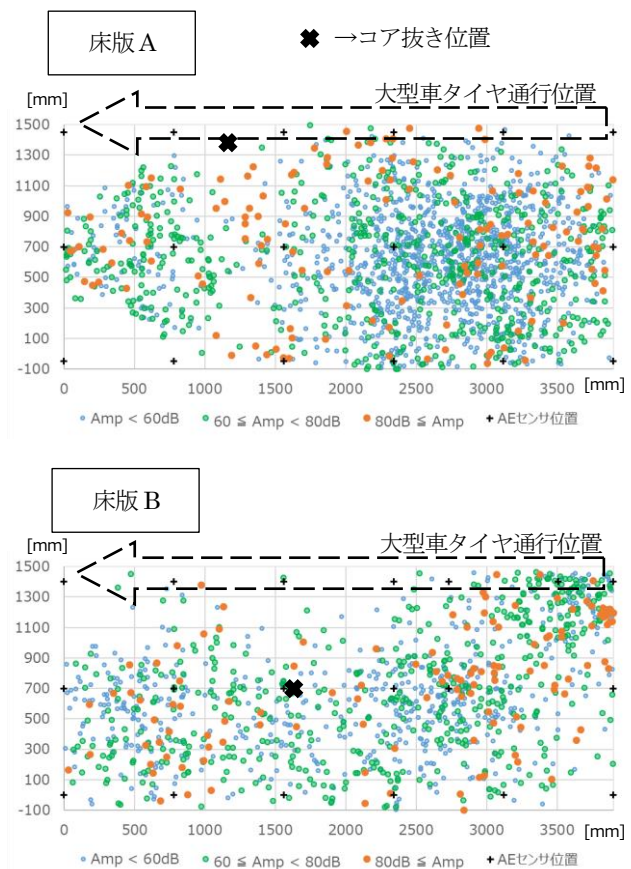
図-5 弾性波源位置標定結果 (補修前)

床版 A, B ともに、深夜を含む約 8 時間分の計測データを分析した。床版 A の結果では、図の右半分では比較的多くの弾性波源が標定されているのに対して、左半分では標定された点が非常に少なかった。特に、振幅 60 dB 未満の弱い弾性波源がほとんど標定されていない領域も見られる。2 節で述べた手法に基づくと、こういった弾性波源の少なく見える領域では、大きな水平ひび割れなど、弾性波の伝搬を妨げるような大きい損傷が生じている可能性が考えられる。

床版 B では、全体的に床版 A よりも弾性波源密度が低く、より内部の変状が進んでいる可能性が高いと推測される。特に、図中左上の領域において、顕著な密度の低下が見られた。

目視においても表面の変状がより進んでいた床版 B の方が、弾性波源の標定が少ないという結果が得られており、両者の結果で整合性が取れている。

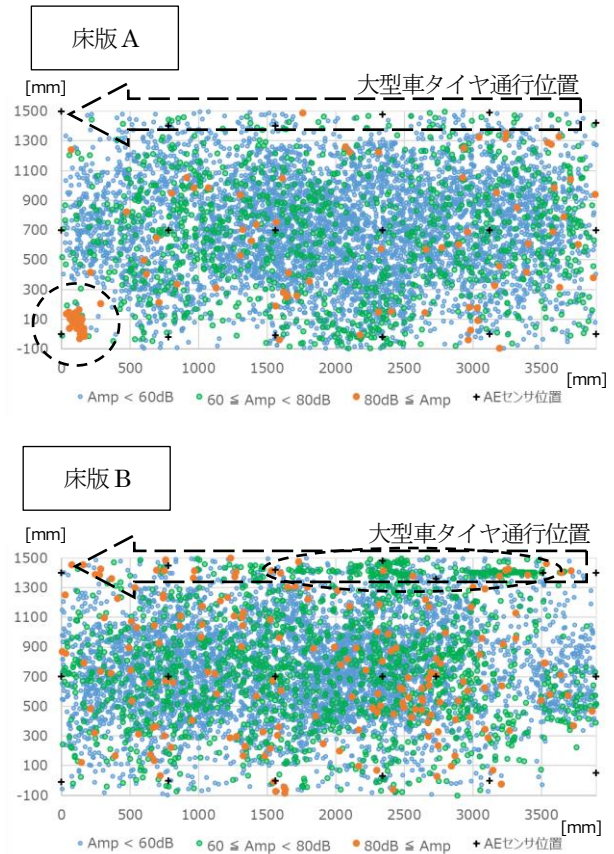
図-7 弾性波源位置標定結果（補修後）

においても、全体的に標定された弾性波源の数が大幅に増えたことが分かる。また、補修前に比べて、計測領域全体にわたって一様に近い分布に変化している。一部、図中に点線で示したように、センサで囲まれた領域の端部に弾性波源の集中が見られる。これらは、領域範囲外の何らかの弾性波源から伝搬してきたものが端に配置されたセンサに検出され、この領域に集中的に標定されたと推測される。したがって、計測領域内の損傷とは関係がないと考えられる。以上の結果より、補修によって、床版全域において弾性波が伝搬しやすくなったと推測することができる。

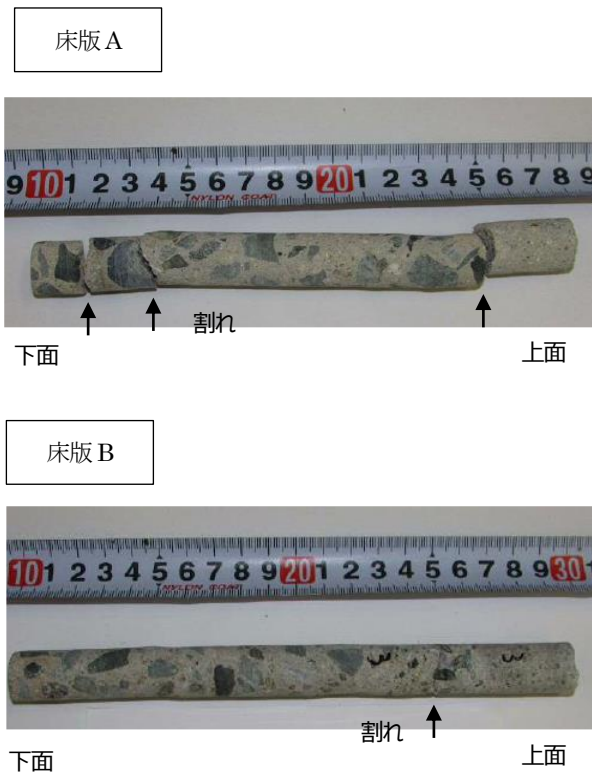
図-6 補修前床版のコアサンプル

図-6 は、各床版で抜いた $\phi 25$ mm の小径コアのサンプルである。コア抜き位置は図-5 に示した。コアは割れていたが、穴側には一見して分かるほどのひび割れは見られなかった。小径コアであり、コア抜きの際に折れた可能性があるが、近隣の床版では水平ひび割れが確認されており（後述、図-8）、折れた位置が脆弱になっていた可能性もある。そのため、ひび割れか脆弱部位の影響で弾性波が伝搬しにくくなり、弾性波源の標定密度が低下したと考えられ、今回の計測結果と既設床版の内

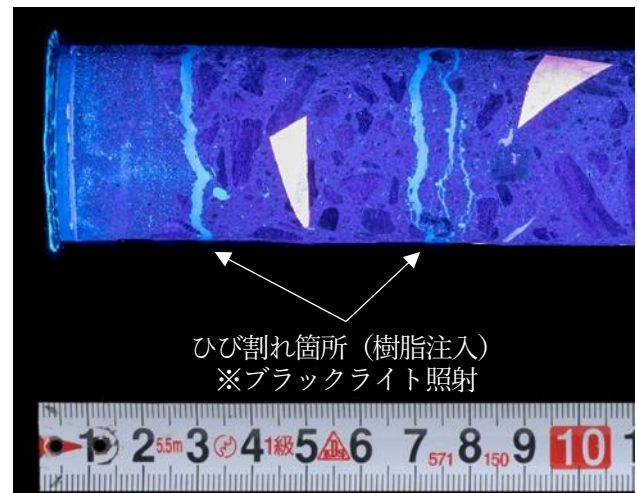
図-8 近隣床版補修後のコアサンプル

図-8に、参考として、今回 AE 計測を実施した床版の近隣にある床版の補修後のコア抜き結果を示す。同床版は、計測対象床版と同様に、IPH 工法による補修が実施された。蛍光観察により、補修前に生じていた水平ひび割れに、注入された樹脂が充填されていることが確認できる。近接している計測対象の床版においても、同様の状況であったと推測することができ、今回の分析結果と整合していると考えられる。

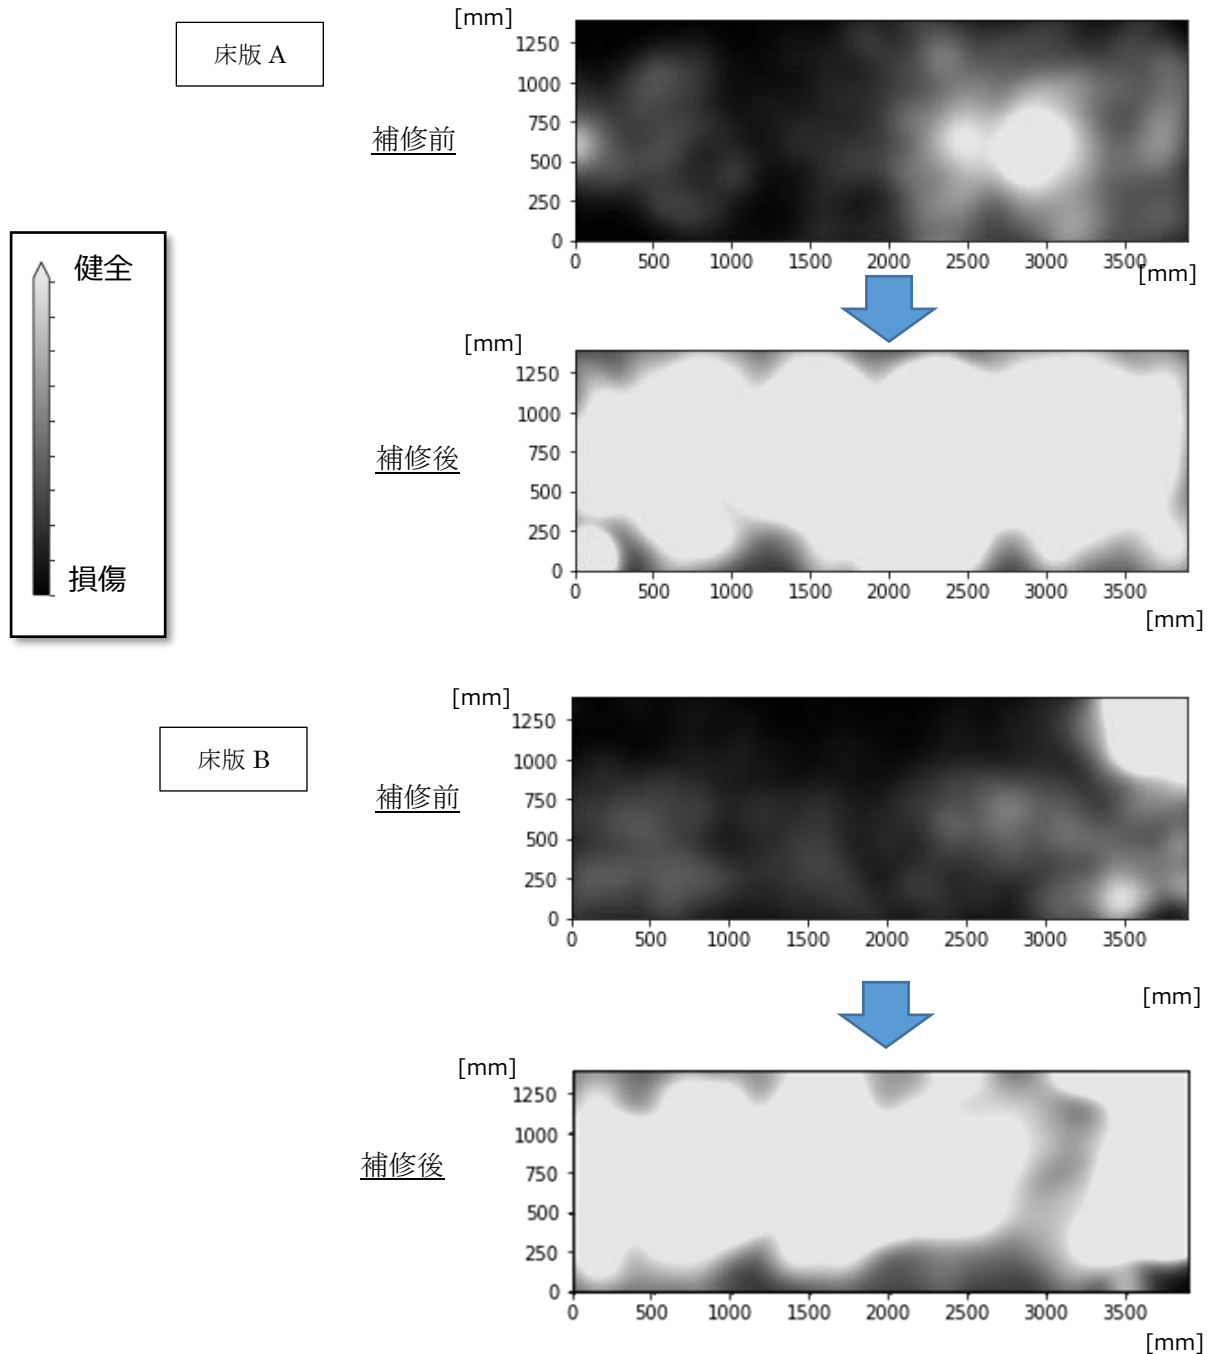
図-9 健全性分布

以上の処理により得られた各床版の健全性の分布を図-9 に示す。床版 A, B それぞれについて、補修の前後の分布を並べて示した。健全な領域ほど白く、健全性の低い領域ほど黒く表示した。健全性の低い領域ほど、標定された弾性波源の密度が低く、弾性波源の伝搬が妨げられる損傷が多いことを示している。床版 A, B ともに、補修により健全性が大幅に改善していることが見て取れる。補修後であっても、計測領域の周辺部の健全性が不十分に見えるが、これは位置標定の特性によるものである。位置標定では、複数のセンサで同じ弾性波を検出する必要があるが、周辺部は中央部に比べてセンサが少ないため、同じ弾性波を検出するセンサ数が少なくなる。結果として標定確率が下がり、特に周辺部で近くにセンサがない位置では弾性波源密度が低下する傾向がある。したがって、この結果のみから周辺部の健全性低下を示唆するものではない。一方で、床版 B の右方の領域では、健全性が少し改善しているものの、他の領域に比べて健全性が低い部分が見られる。この領域では樹脂の充填が完全ではない部分が残っていることを検出している可能性も考えられる。
