床版取替した小規模橋梁の剛性変化に伴う 日周期変動への影響に関する検討

キーワード：床版取替, 日周期変動, 床版剛性

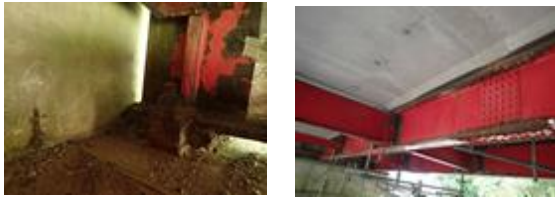
図-1 取り換え前床版の劣化状況

本研究では山形県上市市内に架橋されている赤山橋を対象とした。鋼単純合成 H 桁を有する橋長 16,000mm, 幅員 8,200mm の橋梁である (表-1)。赤山橋は供用開始後 40 年以上経過している橋梁であり、2019 年 4 月から 5 月にかけて床版取替工事が行われた。床版取替工事前の床版は図-1 のように ASR が疑われる損傷や、床版内に水平方向のひび割れが確認され、床版剛性は設計よりも大幅に低下し

ていたと考えられる³⁾⁴⁾⁵⁾。床版取替に伴い、床版は従来のものより床版厚が 30mm 薄くなった。主桁、横桁の交換は行ってないため、図-2 に示すように桁端部や支承部では塗装の剥がれやさびの発生など劣化が著しく、橋座部には土砂の堆積が確認されたことから支承の機能低下が想定された。赤山橋の床版取替前後の写真を図-3 に示す。

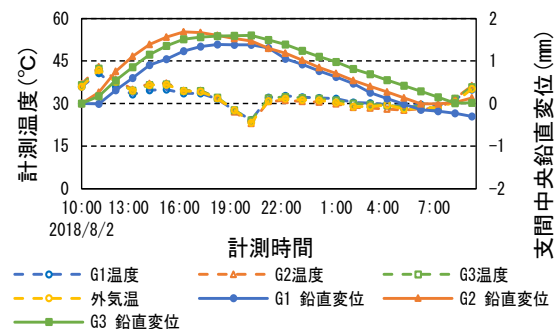
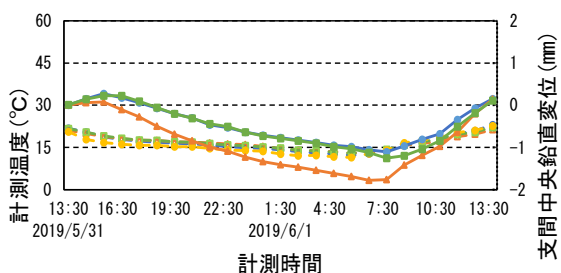
図-12 鉛直変位の時刻歴変化(床版取替前)

図-13 鉛直変位の時刻歴変化(床版取替後)

図-12, 13 に鉛直変位の時刻歴計測結果を示す。温度は点線、鉛直変位は実線で表している。外気温及び各主桁の温度変化に伴い支間中央における鉛直変位も周期的に変化することが確認できた。床版取替前後のどちらも G2 における鉛直変位が最も大きな値となった。2018 年の最大変位は 1.686mm, 2019 年の最大変位は 1.783mm だった。床版取替前後で比較すると床版取替後の方が最大変位は大きな値とな

った。取替前後では取替後の方が剛性は高くなるため、変位は小さくなる。それに対し今回の実験では取替後の変位の方が大きくなっているため、取替前の ASR などの症状が疑われる床版では劣化の影響により取替後に比べて変位が小さかったと考えられる。また、図-12, 13 から主桁及び外気温の最高温度を計測した数時間後に最大変位を計測していることから温度と鉛直変位の周期性にはずれが生じているということが確認できた。

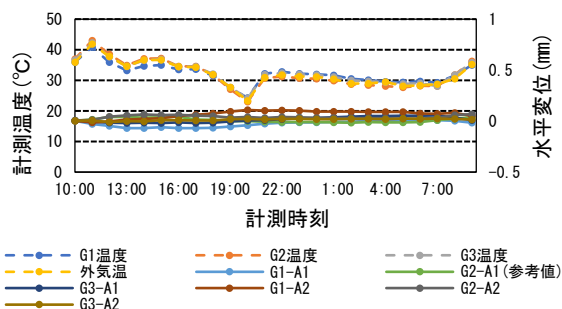
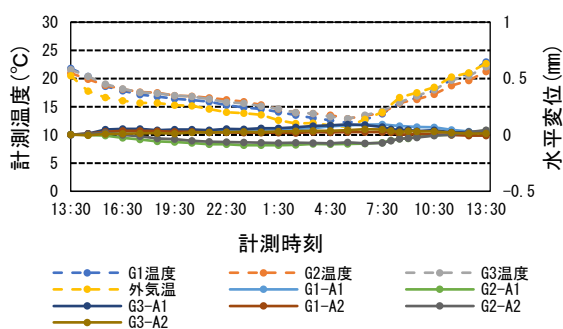
図-14 各支点の水平変位の計測結果 (床版取替前)

図-15 各支点の水平変位の計測結果 (床版取替後)

図-14, 15 に水平変位の時刻歴計測結果を示す。温度は点線、水平変位は実線で示している。なお、床版取替前の A1 橋台側 G2 の水平変位は変位計がずれていたことによる誤差があったため、補正したデータを使用している。赤山橋は A1 が可動支承、A2 が固定支承となっているため可動支承である A1 側の支点で変位が計測された。床版取替前の最大変位が 0.0709mm, 床版取替後は 0.0946mm であった。支承が正常に機能しているかどうかを確認するために移動量を算出し、比較する。道路橋示方書に基づく温度変化による支承部の移動量は次式(1)で表される⁷⁾。

床版取替前の実験時の外気温の最大温度差は 18.56°C, 取替後の最大温度差は 11.25°C であった。これと線膨張係数 12×10^{-6} を用いて移動量を算出すると床版取替前は 0.355mm, 取替後は 0.215mm であり、算出された移動量に比べて実測値の方が小さい値であることが確認された。最大変位だけで比較すると取替前は計算値の約 2 割, 取替後は約 4 割程度の機能しか果たせていない。図-2 にもあるように支承の劣化が予想されるため、支承の機能低下が生じていることが可能性として考えられる。また、剛性が低くなっていたと考えられる床版取替前の方が水平変位の値が小さかったことから床版内の劣化が挙動に影響を及ぼしているということが考えられる。
