報告

鋼板接着補強された既設 RC 床版の衝撃弾性波法による 水平ひび割れ検出に関する非破壊調査

葉 栗*, 鈴木 真*, 山下健太郎*, 水野哲也**, 寺澤広基*, 鎌田敏郎*

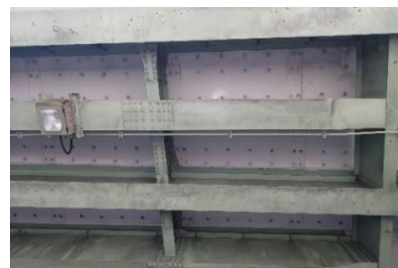
図-2 鋼板接着の状況（床版下面）

版を対象とした。本橋では、図-2 に示すように、平成 11 年に鋼板接着補強が施されており、その後、詳細点検の結果より、床版内部の損傷の進行が懸念されたため、非破壊試験を実施した。

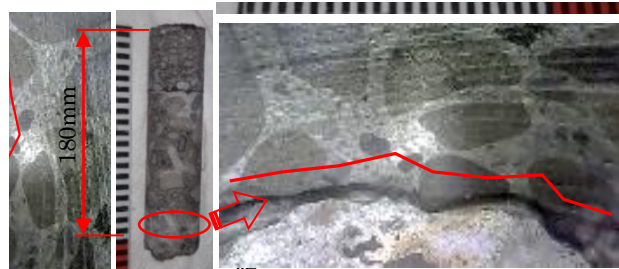
図-5 削孔調査結果の一例 (No.B)

削孔調査の結果、6 箇所において水平ひび割れが発生していることを、また 4 箇所において水平ひび割れが発生していないことを確認した。調査結果の一例として、水平ひび割れが確認された測点 B において採取したコンクリートコアを図-5 に示す。水平ひび割れを確認した 6 箇所とも、下段鉄筋位置近傍に発生していた。

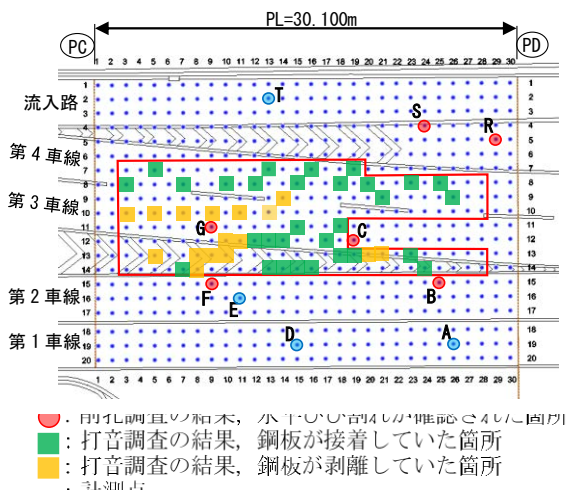
図-6 削孔箇所および調査結果

調査範囲、打音調査による鋼板の接着の有無および削孔調査の結果を図-6 に示す。健全および水平ひび割れが発生している範囲において、鋼板が剥離している箇所

を確認した。計測点は全 47 点とし、全計測点のうち 32 点 (68%) において鋼板が接着していたが、15 点 (32%) において剥離していた。鋼板が剥離している範囲は、鋼

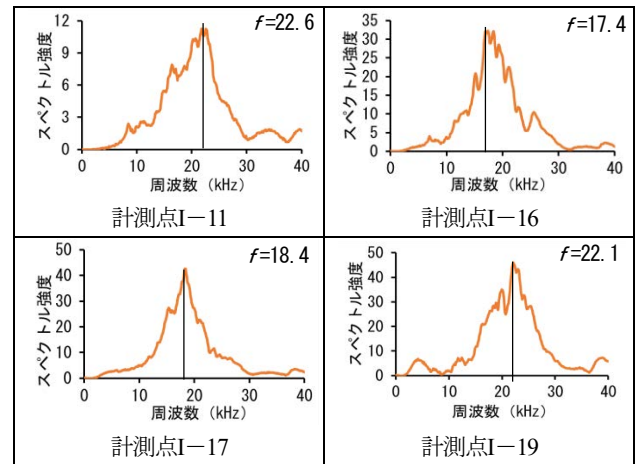
図-8 計測結果の一例（鋼板接着，φ12.5mm）

板接着箇所および鋼板剥離箇所において、計測を行った計測点を図-7に、得られた受信波形に対してFFTを行った結果の一例を、それぞれ図-8および図-9に示す。図-8には、比較的ピーク周波数が明瞭であったφ12.5mmで打撃を行った結果を示した。また、鋼板剥離箇所では、いずれの鋼球でもピーク周波数が明瞭ではなかつたため、図-9には一例として9.5mmにより打撃を行った結果を示した。図-8をしてみると、ピーク周波数を読み取ることができるが、全箇所において水平ひび割れの有無を特定できる結果は得られなかつた。これに対し図-9をしてみると、波形はブロードになり明瞭なピーク周波数を示していないことが分かる。これに対して、筆者らは1/3オクターブバンド周波数分析を適用することにより、水平ひび割れの有無を判定することを試みた。

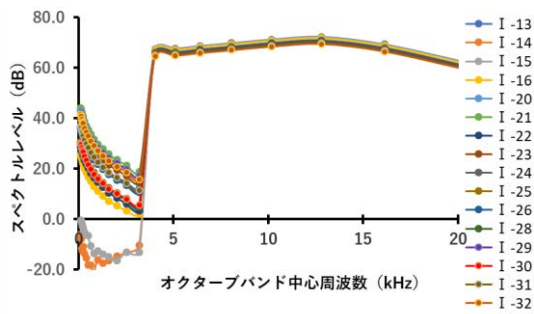
(a) 鋼板接着 (健全) (鋼球 φ 12.5mm)

鋼板接着—健全箇所 (16 計測点, 図-10(a)参照) 付近では床版厚さに相当する周波数 (10kHz) 付近での応答強度が強く、いずれの計測点でも概ね同様な周波数特性を示しているのに対し、水平ひび割れを有する箇所 (8 計測点, 図-10(b)参照) では、計測箇所ごとの差異や、全体的なレベルの低下が見うけられる。鋼板剥離箇所 (健全箇所: 4 計測点, ひび割れ箇所: 4 計測点, 図-10(c)および(d)参照) では、鋼板接着箇所と比較して低い周波数帯域での応答強度が高く、鋼板の振動成分が卓越していることが伺えるが、水平ひび割れ有無による顕著な違いは見受けられず、鋼板剥離箇所直下のコンクリートの情報を捉えられていないと考えられる。

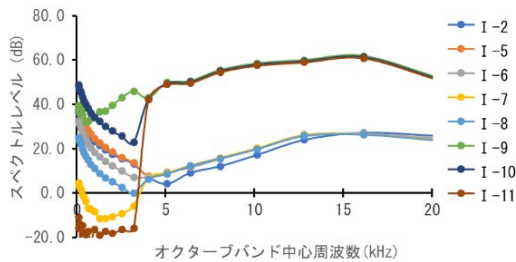
(b) 鋼板接着 (水平ひび割れあり) (鋼球 φ 12.5mm)

これらの結果から、低い周波数帯域の応答強度から鋼板接着および剥離の区別が可能であるのに加え、鋼板接着箇所では、高い周波数帯域での応答強度の分布に差が有ることから、鋼板接着箇所における床版内部の水平ひび割れの有無や状態を推察できる可能性が示された。

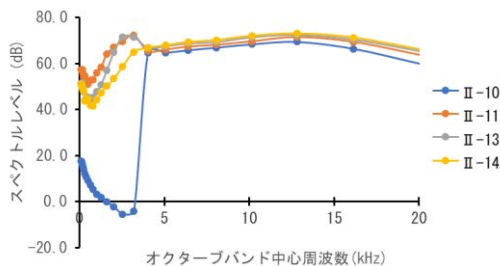
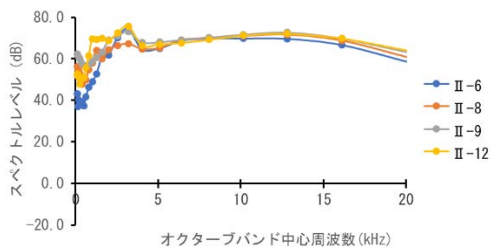
(c) 鋼板剥離 (健全) (鋼球 φ 12.5mm)

(d) 鋼板剥離 (水平ひび割れあり) (鋼球 φ 12.5mm)
