論文

鋼床版 U リブ・横リブ交差部の疲労損傷対策の提案と検証

キーワード：鋼床版, U リブ, 横リブ, 交差部, 疲労, 当て板補強

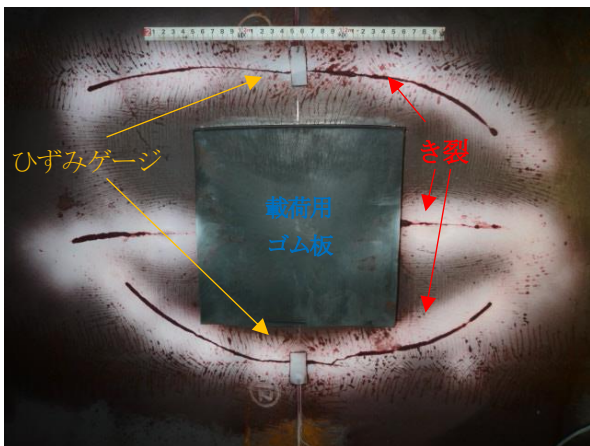
図-6 にデッキ表面のひずみ変化を示す。従来構造側のゲージ⑪と⑫付近では8万回程度でデッキ亀裂が発生し、50万回程度でデッキ上面に貫通したものと推測される。写真-1 に試験終了時(108万回載荷後)のデッキ上面のき裂の状況を示す。それぞれのき裂は、デッキ上面に貼付したひずみゲージをほぼ直撃している。なお、軸重260kN相当で8万回は疲労限を無視し、S-N線の傾きを1/3と仮定して法定軸重100kNに換算すると140軸となる。

写真-1 試験終了時のデッキ貫通き裂

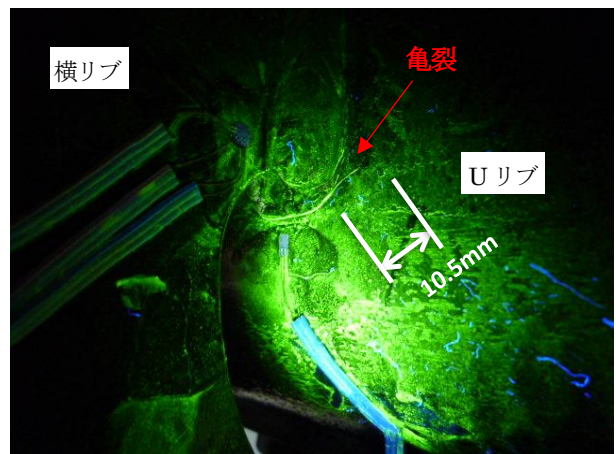
図-7 にゲージ位置⑤と⑥付近のUリブ側溶接止端からUリブ母材に進展した亀裂の長さの変化を示す。始めに予防保全として横リブスロット部にアングル材補強を行い、疲労試験を行ったところ、200万回を超えてもき裂の発生は確認されなかった。その後、アングル材を外して疲労試験を継続したところ、外してから47万回で⑥付近の溶接止端からUリブ母材に10mm程度進展した亀裂を発見した(写真-2)。その後亀裂を進展させ、再度アングル材を取り付けたところ亀裂はほとんど進展せず、アングル材を外したら進展したことから、当て板補強によって亀裂進展防止効果もあることが確認された。写真-3~6に、疲労試験終了時のUリブ母材に進展した亀裂の状況を示す。

写真-2 発見時のき裂状況
(N=254万回、ゲージ⑥付近)

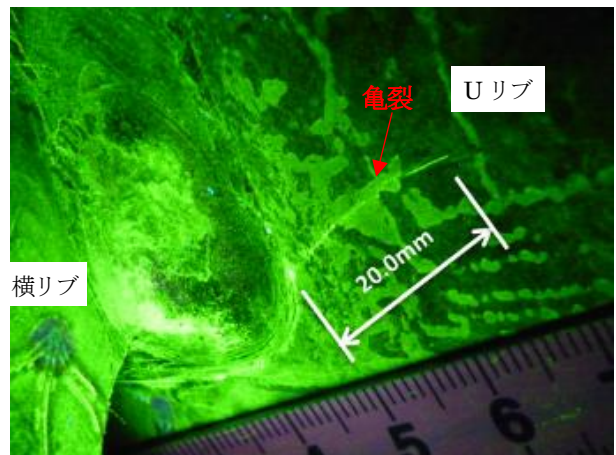
写真-3 試験終了時の亀裂状況 (ゲージ⑤西側)

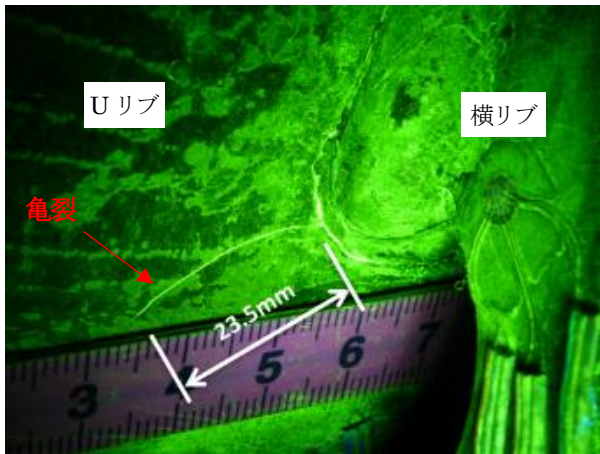
写真-4 試験終了時の亀裂状況 (ゲージ⑥西側)

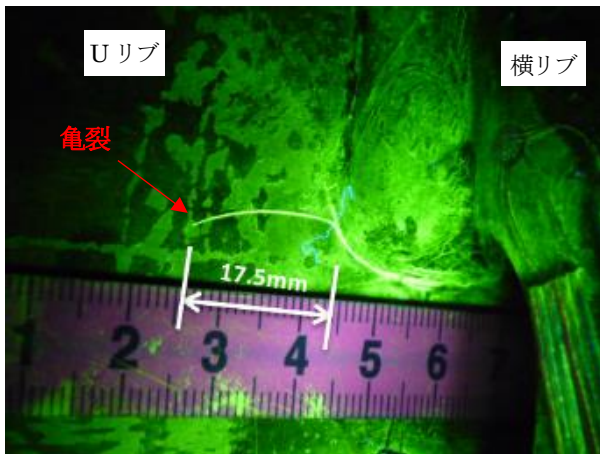
写真-5 試験終了時の亀裂状況 (ゲージ⑤東側)

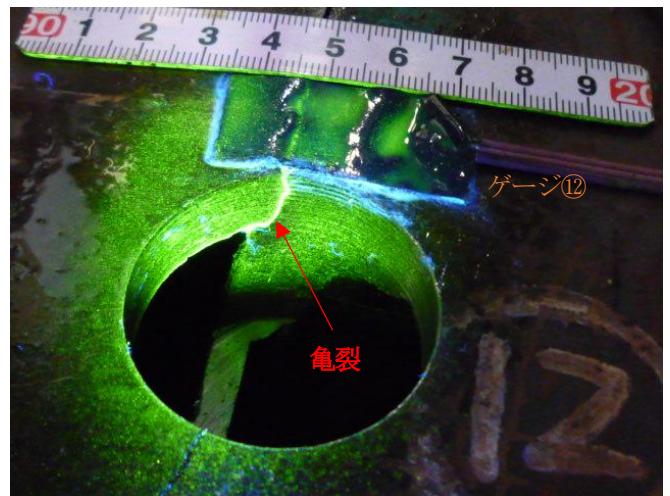
写真-8 U1 南側のコア孔

写真-7にデッキ進展亀裂の有無を確認するために疲労試験終了後にあけた直径40mmのコア孔位置、写真-8～12に各コア孔内部の状況、写真-11, 12にTRS孔の周辺のMT写真を示す。従来構造のゲージ⑩付近では、デッキとUリブを接合する溶接ルート部から発生して溶着金属に沿ってデッキに進展し、上面に貫通した亀裂が確認できる。一方、改良構造のデッキにもTRS孔にも亀裂は認められない。

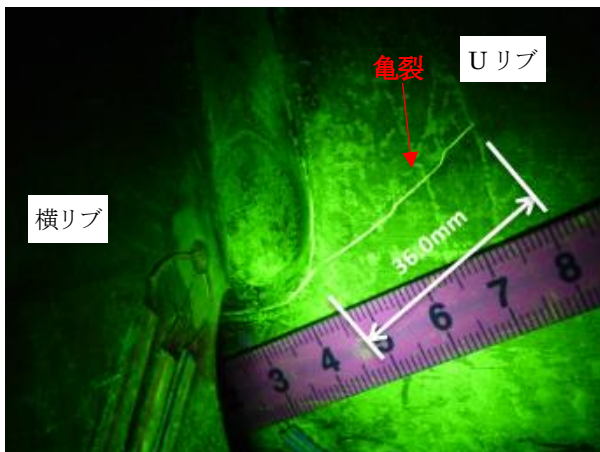
写真-6 試験終了時の亀裂状況 (ゲージ⑥東側)

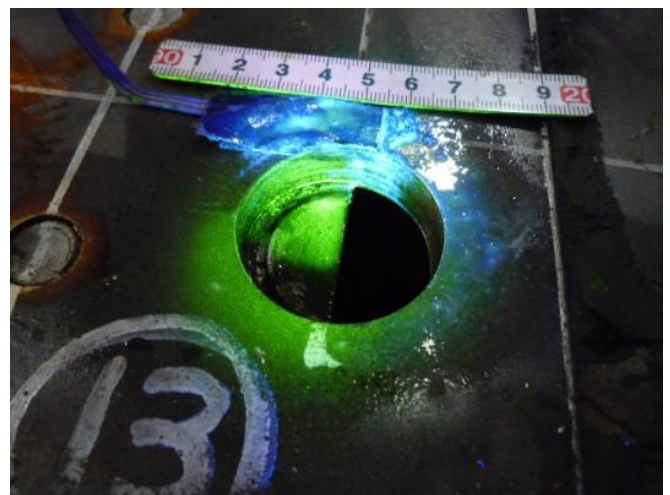
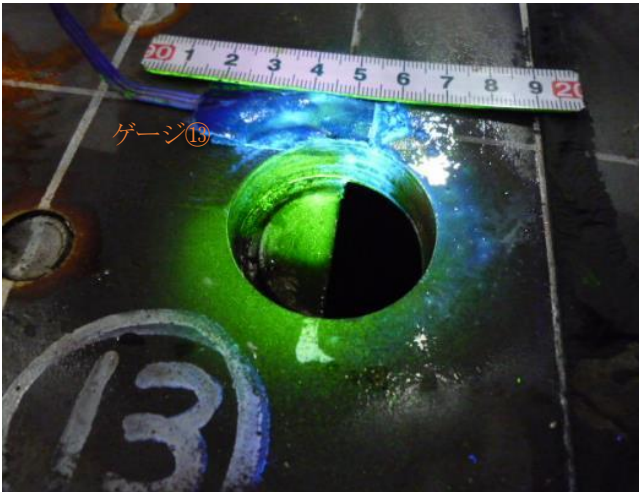
写真-9 U2 北側のコア孔

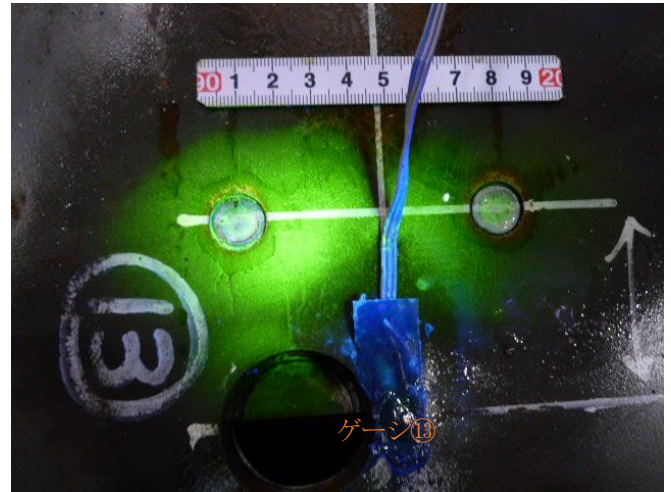
写真-11 TRS 孔 (ゲージ⑬付近, 西側)

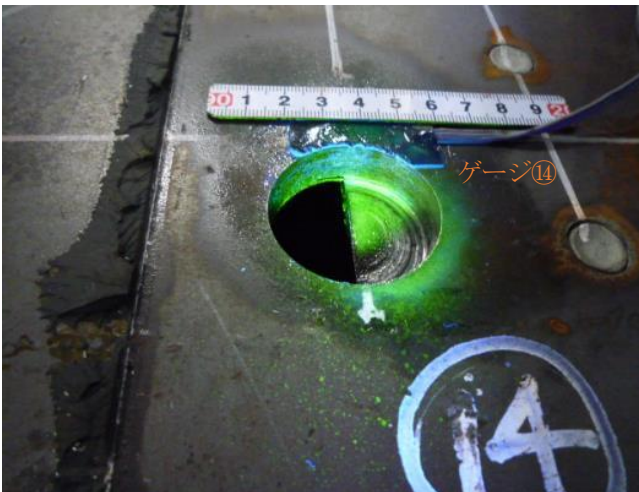
写真-10 U2 南側のコア孔

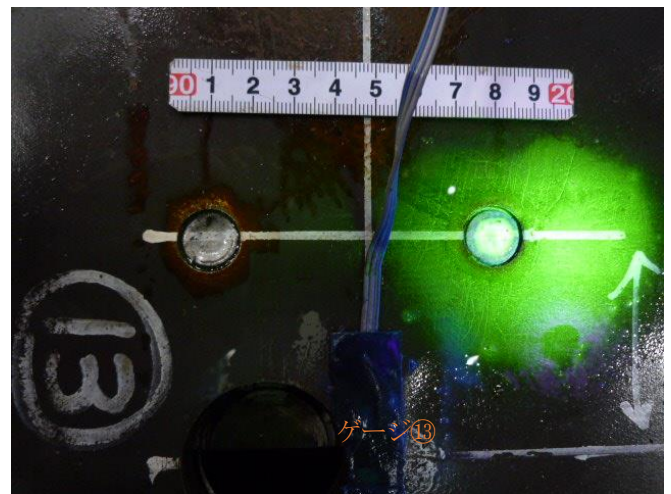
写真-12 TRS 孔 (ゲージ⑬付近, 東側)
