床版が土砂化した橋面舗装の損傷調査と今後の対策

近年、道路橋コンクリート床版の土砂化が問題になっている。この土砂化の発生・促進には、路面からの雨水や凍結防止剤散布に由来する塩水の浸入が多大な影響を与えることから、床版の土砂化を防ぐには橋面の防水対策は極めて重要となっている。そこで、床版が土砂化等で損傷している橋面舗装の舗装コアを採取して、床版への水の浸入経路の確認と橋面舗装の遮水性などについて実態を調査した。

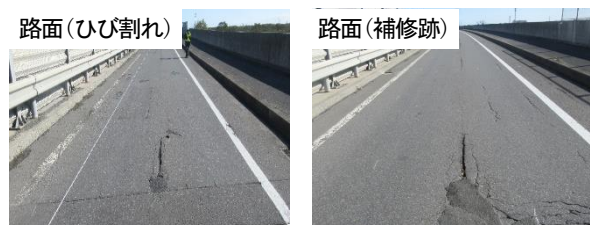
写真-1 路面の状況 (F 橋)

写真-1 に路面の状況を示す。橋面舗装の損傷状況は, 舗装路面中央部の施工打継目沿いおよび車輪通過部に大きな線状ひび割れがあり, 車輪通過部には多数の補修跡も見られた。

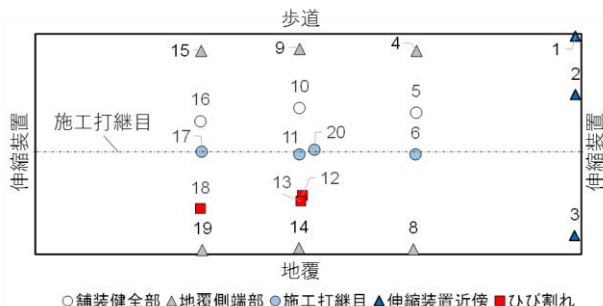
図-3 コア採取箇所 (F 橋)

F 橋のコア採取箇所を図-3 に, 舗装コア削孔部にて測定した床版上面の水分量の結果を図-4 に示す。その結果, 521 を超える滞水状態となっているのは, No4 と No15 の歩道 (地覆) 側端部であった。コア採取後の浸水状況として写真-2 に No4, 写真-3 に No15 の状況を示すが,

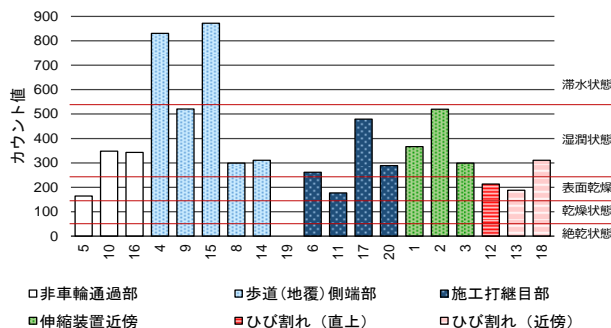
図-4 床版上面の水分量測定結果 (F 橋)

両箇所とも雨水の浸水が確認でき歩道 (地覆) 側端部から浸水している結果であった。それ以外の箇所は, 521 以下となっており, 湿潤状態の箇所もあるが, コア採取後の目視観察は, 浸水は見られなかった。なお, No17 の施工打継目および No2 の伸縮装置近傍ではカウント値が高く湿潤状態となっており, 施工打継目および伸縮装置近傍からも浸水している可能性は高い。その他の箇所ではややばらつきがあるが, 概ね 300 以下であり, 目視観察でも浸水はしていなかった。

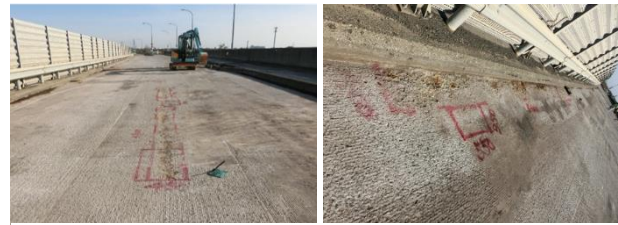
写真-8 床版上面の損傷状況

写真-8 にアスファルト舗装撤去後の床版上面の損傷状況を示す。床版上面は径間によっては概ね健全な径間も見られたが、地覆側端部や施工打継目部が局部的に土砂化している箇所が見られた。また、歩車道ブロック下面の防水処理がなされておらず、歩道から水の浸入が原因で土砂化が発生したと思われる。

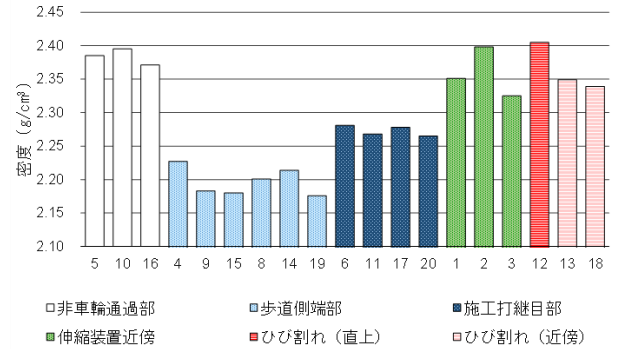
図-5 F 橋の密度試験結果 (表層)

図-5 にアスファルト舗装コアの密度試験結果を、図-6 に加圧透水試験の結果を示す。図-5 の表層部の密度試験の結果を見ると、非車輪通過部よりも伸縮装置近傍、施工打継目部、歩道側端部、の順に密度が特に低くなっている。また図-6 の加圧透水試験の結果では、表層部は歩道側端部、施工打ち継ぎ目部で透水係数が  $10^{-5} \sim 10^{-7}$  cm/sec とやや高い値になっている。これらの結果からも施工打ち継ぎ目、歩道側端部から雨水等が浸水し易い状況が伺える。

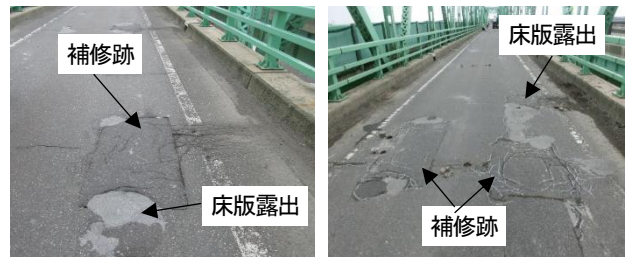
写真-9 路面の状況 (G 橋)

写真-9 に路面の状況を示す。車輪走行部に多数の補修跡が見られ、舗装厚が薄く床版面が露出している箇所も散見された。ひび割れについては、横断方向のひび割れが多く見られた。

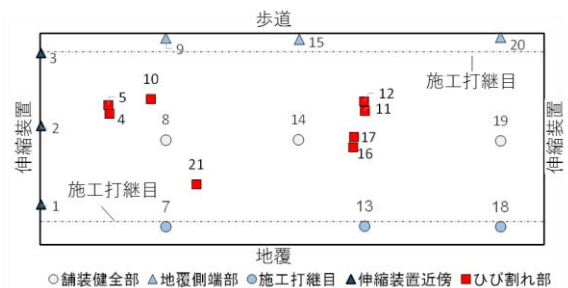
図-7 コア採取箇所 (G 橋)

G 橋のコア採取箇所を図-7 に、舗装コア削孔部にて測定した床版上面の水分量の結果を図-8 に示す。カウント値 521 を超える滞水状態となっているのは、No9 と No15 の歩道側端部、No13 と No18 の施工打継目部、No1 と No2

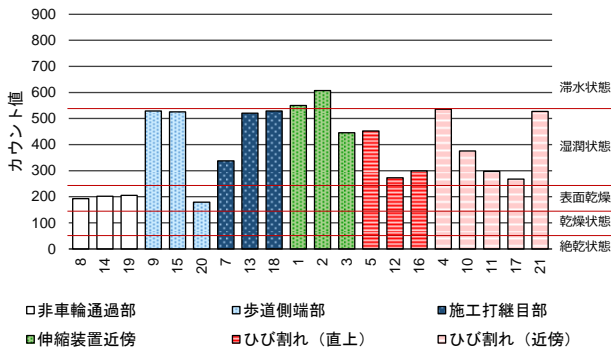
図-8 床版上面の水分量測定結果 (G橋)

の伸縮装置近傍、および No4 と No21 のひび割れ近傍であった。コア採取後の浸水状況として写真-10 に No2、写真-11 に No15 を示すが、濡れてはいたが滞水まではしていなかった。それ以外の箇所は、521 以下となっており、コア採取後の浸水状況も湿潤状態か乾燥状態であった。

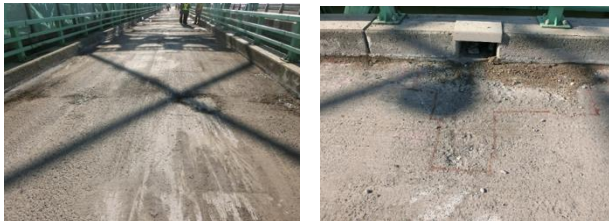
写真-12 床版上面損傷状況 (G橋)

写真-12 にアスファルト舗装撤去後の床版上面の損傷状況を、図-9 に橋面舗装の損傷と土砂化箇所の位置の関係を示す。写真-12 および図-9 より、床版上面は、土砂化が多数見られ、特に土砂化が発生していた箇所は両側の地覆側端部や、伸縮装置近傍および舗装補修部であった。

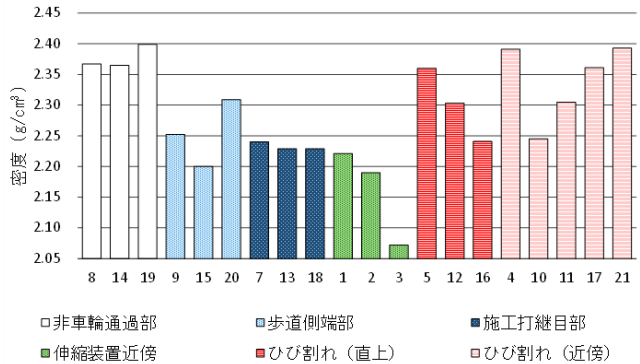
図-10 G橋の密度試験結果

度が低くなっていることが分かる。また、ひび割れ部は密度のばらつきがやや大きい結果となっている。また、図-11 の加圧透水試験の結果では、非車輪通過部は  $10^{-7}$  cm/sec 以下となっており不透水といえるが、伸縮装置近傍、施工打ち継ぎ目、歩道側端部およびひび割れ(直上)の透水係数は高くなっており、これらの箇所から雨水等が浸水し易い状況が伺える。

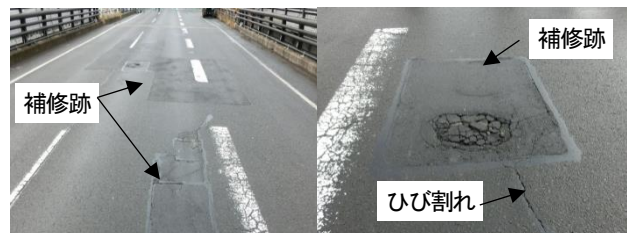
写真-13 路面の状況 (H橋)

写真-13 に路面の状況を示す。舗装路面は、ひび割れや補修跡等の損傷が多数見られた。また、右の写真のようにパッチングで補修した後に、2 度目のパッチングで補修している箇所や補修箇所から損傷している箇所が多々見られた。この原因として、最初に舗装が損傷した際に床版の土砂化等の劣化部位を除去しないまま、舗装でパッチング補修を行ったことや、パッチング補修の端部の防水対策が不十分であったため、端部から雨水等が入り床版の土砂化等の劣化が更に進行して損傷したものと思われる。

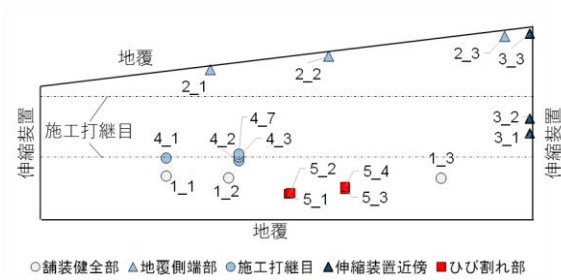
図-12 コア採取箇所 (H橋)

図-12 に H 橋のコア採取箇所を、図-13 に測定した床版上面の水分量の結果を示す。水分量の測定結果は、非車輪通過部ではカウント値が 200~300 以下と乾燥状態となっているが、その他の箇所では低い箇所はあるものの概ね 500 程度以上と水分量が高くなっていた。カウント値が高い箇所の例として、写真-14 に No2-3 と写真-15 に No4-7 のコア採取後の浸水状況を示すが、両箇所とも帯水し土砂化もしており、本橋梁では土砂化の要因となる水が歩道側端部、施工打継目部、伸縮装置近傍およびひび割れ部から浸透したと思われる。

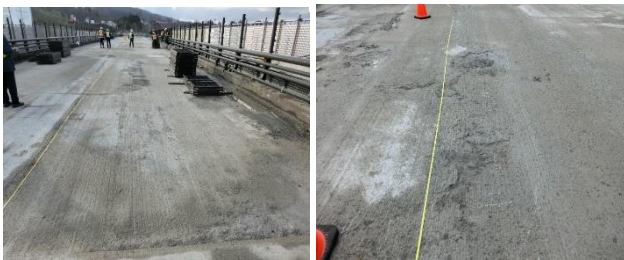
写真-16 床版上面損傷状況 (H橋)

写真-16 にアスファルト舗装撤去後の床版上面の損傷状況を、図-14 に橋面舗装の損傷と土砂化箇所の位置の関係を示す。これらの結果より、床版上面は、土砂化が

多数見られ、特に土砂化が発生していた箇所は両側の地覆側端部や、伸縮装置近傍および舗装補修部であった。また、写真-17 に舗装補修部下の床版損傷状況を示すが、土砂化が進行している状況であった。このことからパッチングなど舗装補修箇所の施工方法も含め防水対策が重要と思われる。

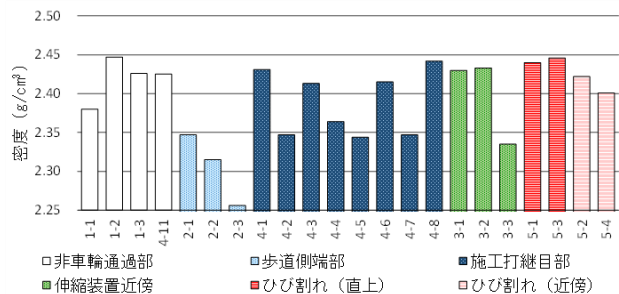
図-15 H橋の密度試験結果

図-15 にアスファルト舗装コアの密度試験結果を、図-16 に加圧透水試験の結果を示す。図-15 の密度試験の結果では、非車輪通行部に比べ歩道側端部が特に低く、打継目部がやや低くなっている。また、図-16 の加圧透水試験の結果は、透水係数が  $10^{-7} \sim 10^{-4}$  cm/sec 程度と場所によってはばらつきがある結果であった。

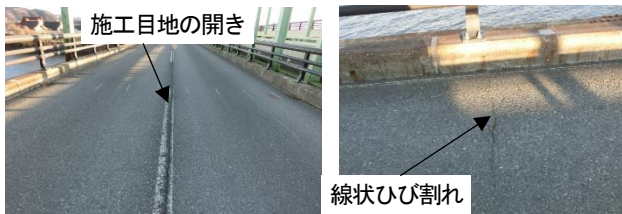
写真-18 路面の状況 (I橋)

I橋の路面の状況を写真-18に示すが、路面は施工打継目に開きと、線状ひび割れが所々で見られただけで、亀甲状ひび割れ等おおきな舗装の損傷は見られなかった。しかし、車載型電磁波レーダー探査装置で事前に調査した結果では土砂化が発生している可能性が確認されたため調査を行った。図-17にI橋のコア採取箇所を、図-18に舗装コア削孔部にて測定した床版上面の水分量の結果を示す。水分量の測定結果は、歩道側端部、ひび割れ部の水分量が高くなっていた。

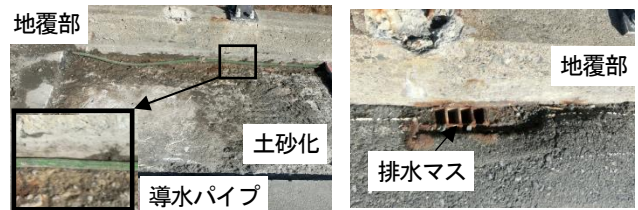
写真-19 床版上面損傷状況と導水パイプ (I橋)

写真-19にアスファルト舗装撤去後の床版上面の様子を示すが、地覆側端部やひび割れの下に土砂化が見られた。水分量の結果と一致しており、地覆側端部やひび割れ等から雨水等が浸入し土砂化したものと思われる。

また、本橋梁は防水シートが施工されていたにも関わらず土砂化したのは、地覆側端部やひび割れ等から雨水等が浸入したことが原因と思われるが、この他の原因として、端部の防水シートの上に排水を促すために導水パイプが施工されていたが、写真-20に示すように排水マスが舗装および目詰まりで塞がれて排水機能がなく、逆に導水パイプに水が貯まり、土砂化の原因となったと考えられる。

- ・防水層の上に排水を促すために導水パイプを施工している場合は、排水マスが舗装および目詰まりで塞がれて排水機能がなく、逆に導水パイプに水が貯まり、それが原因で端部に土砂化が発生したと考えられるため、導水パイプを施工する場合は、目詰まり等が起きないように排水マスへの接続に注意が必要である。また排水マスの定期的な掃除が必要である。
