## 北海道の道路橋 RC 床版の土砂化と舗装の変状の関係

中村拓郎\*, 内田侑甫\*, 安中新太郎\*

道路橋 RC 床版の床版上面の状態と舗装の変状の関係を整理することを目的に、北海道内の国道橋において床版上面の状態を目視によって確認した舗装切削調査結果を収集・分析した。その結果、舗装にひび割れ、浮き、白色析出物が認められる場合には、床版上面においても剥離・スケーリング、土砂化、鉄筋露出等の変状が生じている可能性が高いことを示した。

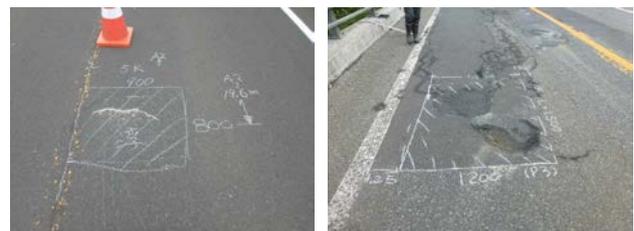
写真-1 舗装の変状の例

舗装および床版上面の状態については、原則として収集した報告書の記載を踏襲した。舗装の状態として、ひび割れ、浮き、ポットホール、白色析出物、補修痕の有無を確認した。複数の変状が重複する調査箇所も多く、写真-1(a)の箇所ではひび割れと浮きが、写真-1(b)の箇所では補修痕を含めたすべての変状が確認されている。また、舗装の変状としては、図-3に示すように、ひび割れと浮きが確認されている箇所が多く、変状が認められた箇所の半数以上において補修痕があることがわかる。なお、調査箇所において、補修痕のみは15箇所、変状なしは48箇所であった。

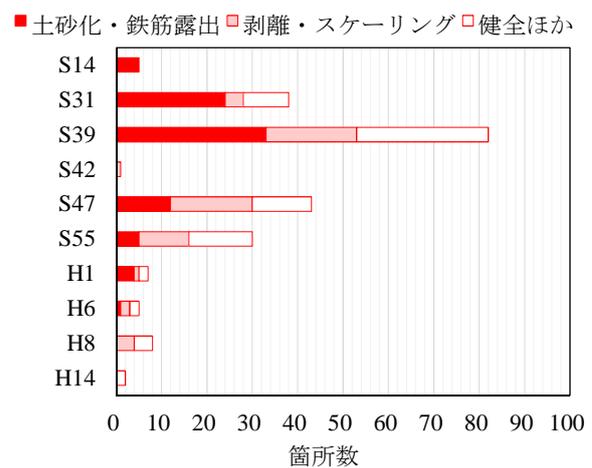
図-6 適用示方書の違いと床版上面の状態の関係

既報<sup>4)</sup>において、供用年数とともに舗装切削箇所は増加し、また、土砂化の発生割合も大きくなり、竣工後50年以上が経過した橋梁では調査箇所の半数以上で床版上面に土砂化が発生していたことを報告している。そこで、本研究では、適用示方書の違いと床版上面の状態の関係について整理を試みた。適用示方書と床版上面の状態の関係を図-6に示す。昭和に発行された示方書が適用されている床版では、舗装切削調査箇所数が多くなるとともに、床版上面に変状が生じている箇所も多くなった。特に、昭和31年と昭和39年の鋼道路橋設計示方書が適用されている床版では、土砂化や鉄筋露出が確認されている箇所も多くなっている。

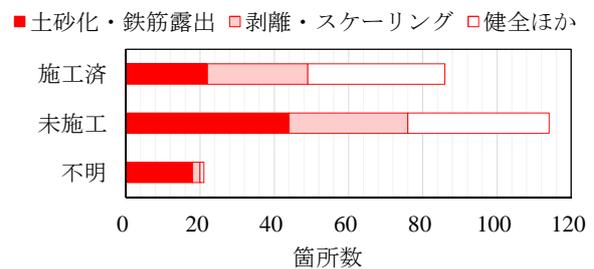
図-7 防水層の有無と床版上面の状態の関係

防水層の有無と床版上面の状態の関係を図-7に示す。なお、防水層が施工された時期等は考慮していない。防水層が未施工の床版では舗装切削調査箇所数がやや多くなっており、土砂化・鉄筋露出の割合も施工済みの床版で25%であることに対して、未施工の場合は40%と発生割合も大きくなった。しかしながら、防水層が施工済みの床版であっても土砂化や鉄筋露出が確認されている箇所があることにも留意する必要がある。

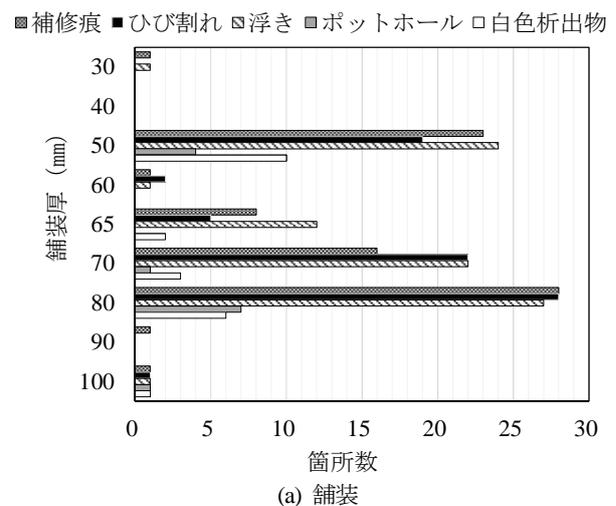
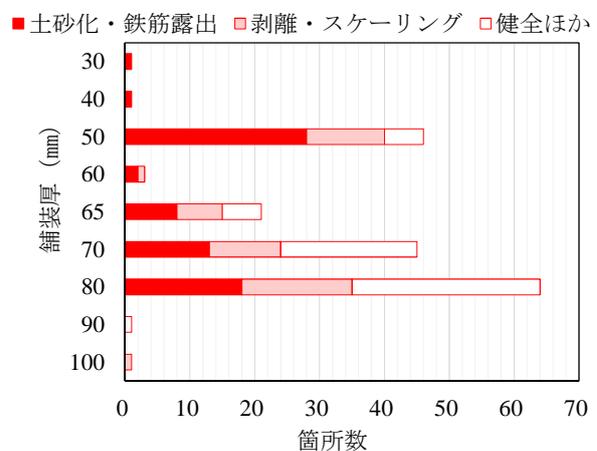
図-8 舗装厚と変状の関係

舗装厚と舗装の状態、床版上面の状態の関係を図-8に示す。なお、本稿は各報告書において舗装厚が明記されている183箇所を対象としており、すべてアスファルト舗装である。舗装厚と舗装の変状種別については明確な関連性が認められない。一方、舗装厚が薄い方が床版上面の変状における土砂化・鉄筋露出、剥離・スケーリングの発生割合が大きくなる傾向を示している。舗装厚が60mm以下の橋梁では、舗装切削調査箇所のほぼすべてで床版上面にも変状が確認されている。

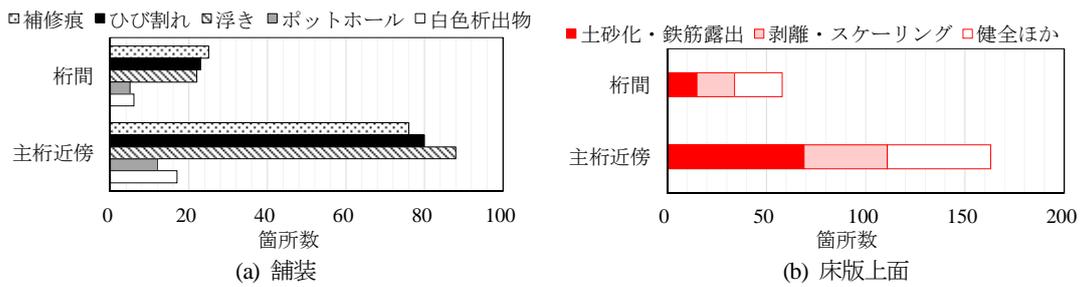
図-11 桁との位置関係と変状の関係

桁との位置関係と舗装、床版上面の状態との関係を図-11に示す。主桁近傍は舗装切削調査箇所数や舗装の変状数が多く、土砂化・鉄筋露出の発生割合についても、桁間の25.9%に比べて主桁近傍では42.3%と著しく大きかった。

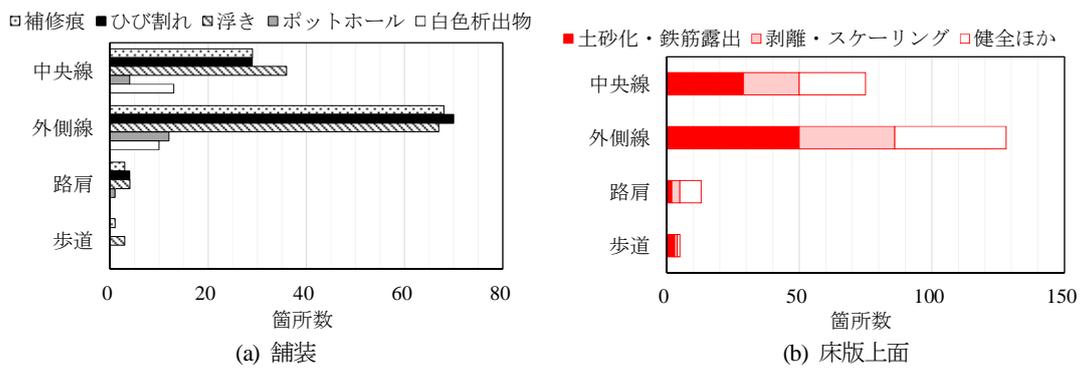
図-12 路面位置と変状の関係

路面位置と舗装、床版上面の状態との関係を図-12に示す。車両走行位置である中央線と外側線で、舗装切削調査箇所数、舗装の変状数、土砂化・鉄筋露出の発生数が多くなっている。しかしながら、輪荷重の繰返し作用による影響を受けない非走行位置である路肩や歩道においても土砂化・鉄筋露出が確認されている箇所もあった。

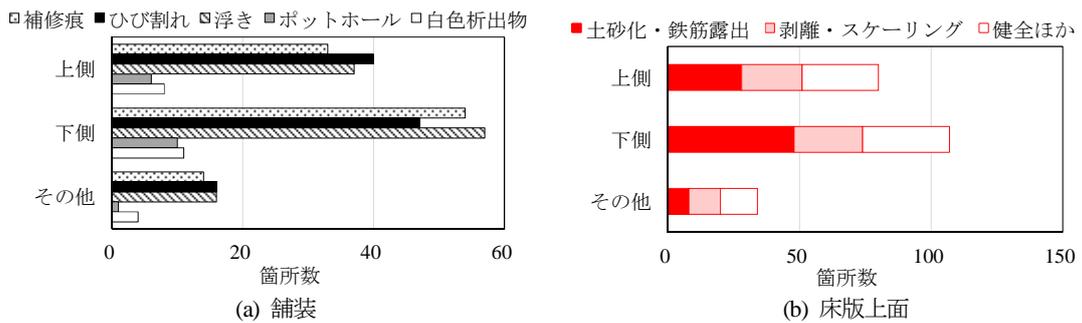
図-13 横断勾配位置と変状の関係

横断勾配位置と舗装、床版上面の状態の関係を図-13に示す。雨水や融雪水の排出先となりうる横断勾配の下側では、舗装切削調査箇所数、舗装の変状数が多く、土

砂化・鉄筋露出の発生割合も10%ほど大きくなっている。ただし、上側、その他においても、土砂化・鉄筋露出は確認されている。

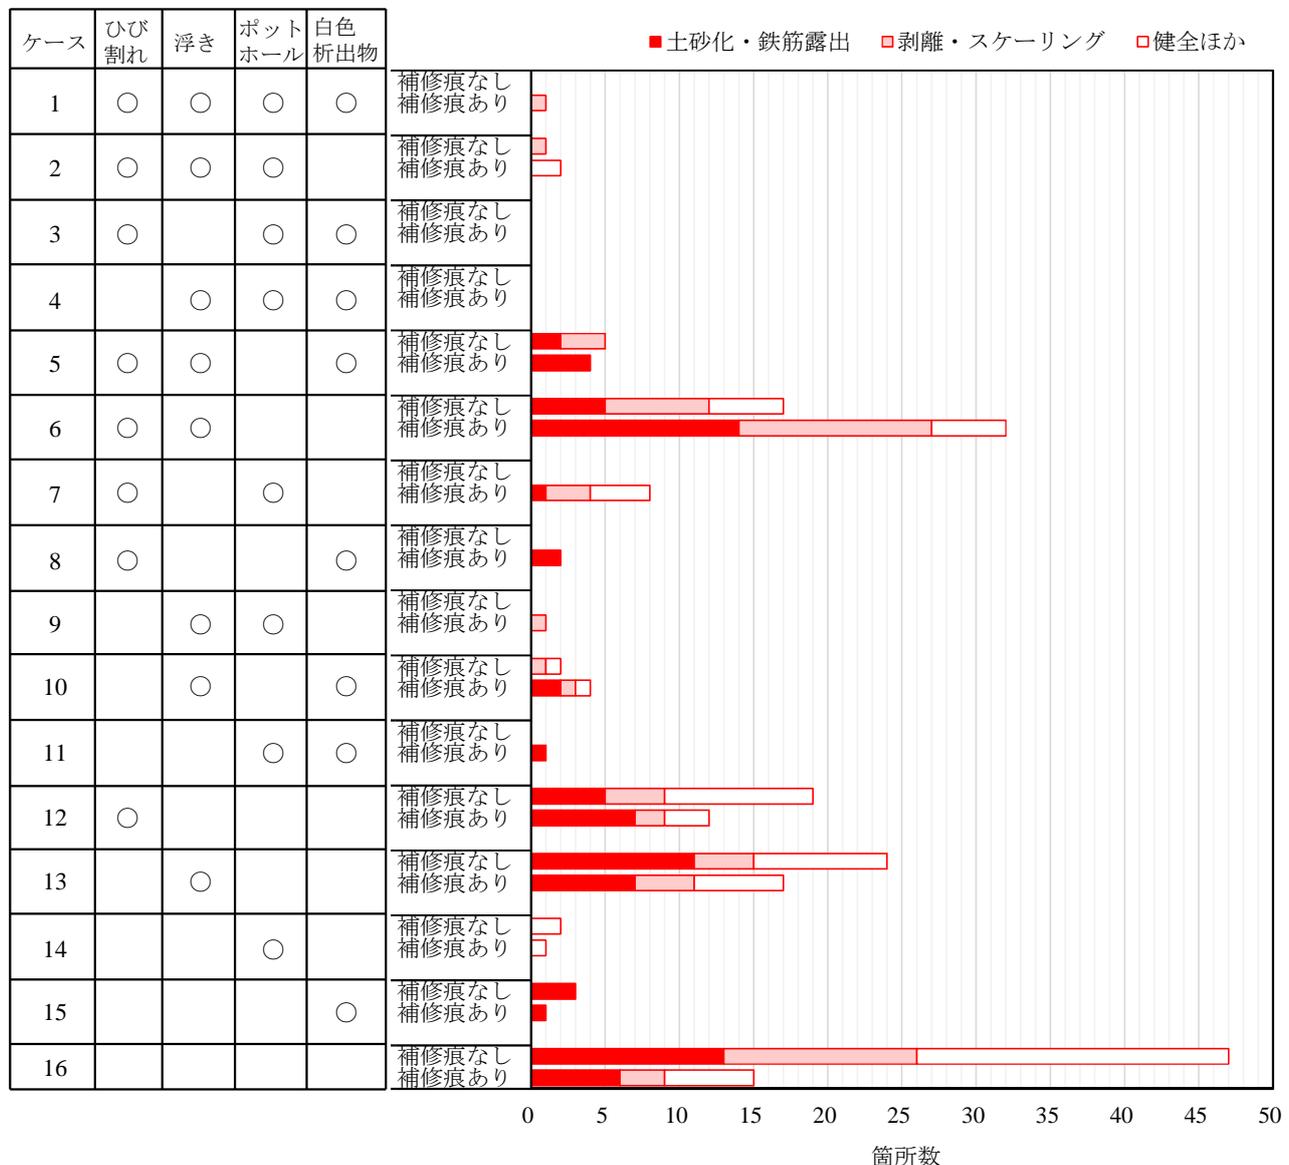
図-14 舗装の変状と床版上面の状態の関係

舗装の状態を損傷なし、ひび割れ、浮き、ポットホール、白色析出物とした場合には、その組合せは16通りとなり、補修痕の有無を組み合わせると全32通りとなる。舗装の変状の組合せと床版上面の変状の関係を図-14に示す。舗装に変状が認められる場合の舗装切削調査箇所数は、ひび割れ、浮き、これらが混在する3ケース(ケース6, 12, 13)が多く、土砂化や鉄筋露出に至っている箇所数も最も多い。また、調査対象の全221箇所の1割程度に相当する23箇所で白色析出物の発生が確認されているが、この箇所での土砂化・鉄筋露出の発生数は15箇所、剥離・スケーリングの発生数が6箇所となり、床版上面の変状が生じる割合は該当箇所では90%以上となっている。さらに、補修痕が認められる箇所では、ケース5で40%から100%、ケース6で29%から44%、ケース10で0%から50%、ケース12で26%から58%、ケース16で28%から40%のように、補修痕がない場合に比べて土砂化や鉄筋露出の発生割合が増加する傾向にある。本研究の範囲において、舗装に、ひび割れ、浮き、白色析出物、補修痕がある場合には、その直下の床版上面において剥離・スケーリング、土砂化・鉄筋露出が発生している可能性が高いことが明らかになった。また、前述のとおり、適用示方書や舗装厚等の橋梁諸元や、桁との位置関係や路面位置、横断勾配位置によって、土砂化・鉄筋露出の発生数が増えることが示された。これらのことから、舗装の変状と床版部位を組み合わせることによって、直接目視確認することが難しい床版上面の状態を推測できる可能性が示唆された。

一方、舗装にひび割れ、浮き、ポットホール、白色析出物が認められない箇所(ケース16)であっても、床版上面で剥離・スケーリング、土砂化・鉄筋露出が発生している場合もあった。点検・調査時には、こうしたケースが存在することについても留意する必要がある。また、舗装に変状が認められない場合の床版上面の変状の検知については、点検調査技術の活用を含めた今後の課題であると考えられる。
