報告

下面増厚工法で補強された大垣橋 RC 床版の追跡調査と 25 年後の補強効果について

大久保誠*, 石井保**, 松井繁之***, 東山浩士****, 財津公明*****, 三ツ井達也*****

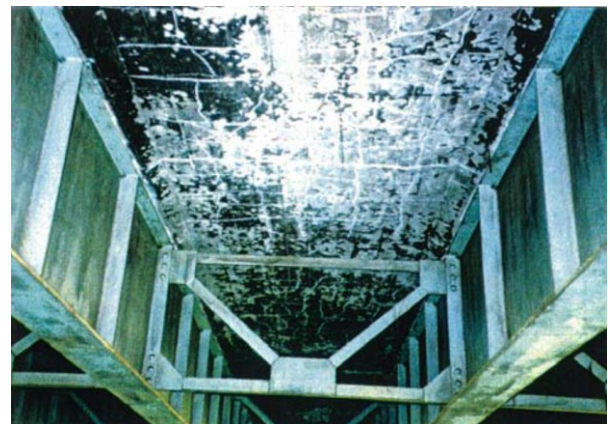
写真-2 補強前の床版下面の状況

本橋の竣工は昭和 35 年で、疲労損傷によって RC 床版に網目状のひび割れが発生し(写真-2)、一部貫通していると思われるひび割れも確認されたことから、平成 6 年に PP モルタルによる下面増厚工法によって床版の補強工事が行われた。図-2 は、下面増厚工法の断面図を示している。

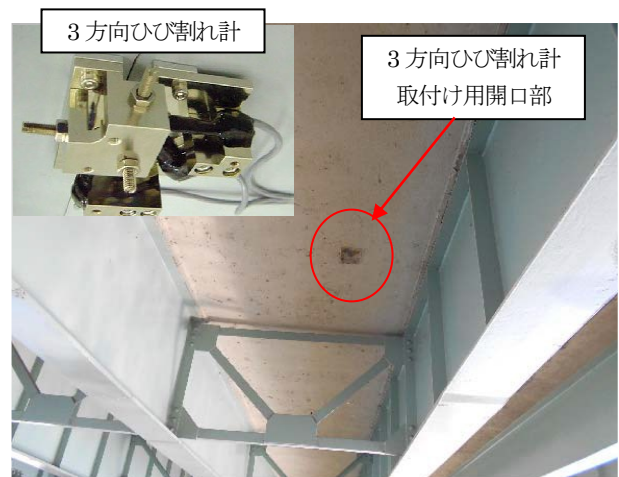
写真-3 補強後の状況と 3 方向ひび割れ計の設置

写真-3 は、ひび割れの開閉変位(橋軸方向変位)、横ずれ変位(橋軸直角方向変位)および段差変位(ひび割れ両面の上下方向相対変位)を測定するための M 式 3 方向ひび割れ計で、ひび割れを挟んで 2 か所にそれぞれ取付けた。なお、計測対象のひび割れは、補強後も変位計の取り付けができるように、写真-3 に示すように下面増厚工法による補強時に箱抜きを行っている。

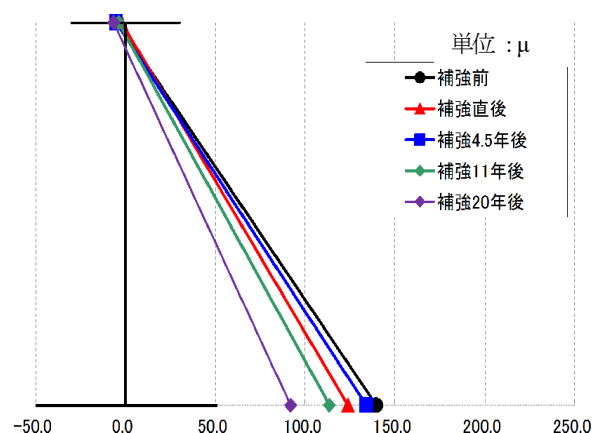
図-5 G1 桁のひずみの経年変化²⁻⁴⁾

補強直後に観測されたひずみ分布(朱色)に比べると、G1 桁および G2 桁とも中立軸の位置がわずかながら下方に移動してきている傾向がみられる。それに対し、下フランジで計測されたひずみの発生量が、G1 桁では減少している傾向にあることや、G2 桁においてはほぼ同様の数値を示していることから、主桁の挙動に大きな変化は認められず、主桁については大きな問題は生じていないと考えられる。

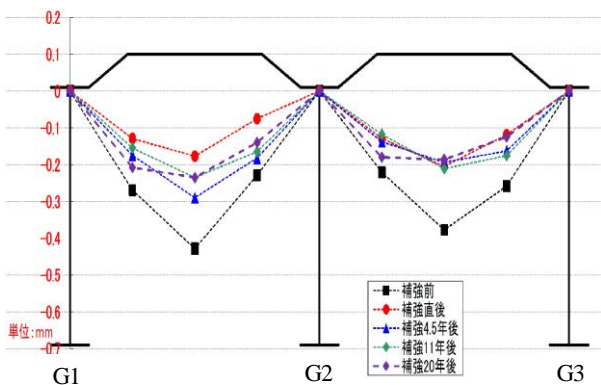
図-7 床版たわみ量の経年変化²⁻⁴⁾

補強直後、中央位置でのたわみは大きく減少し、下面増厚補強の効果が現れている。一方、経年によってもたわみ量が大幅に増加するような傾向は認められず、既設床版と補強部の合成は健全で、劣化に伴うような剛性の低下は見られない。

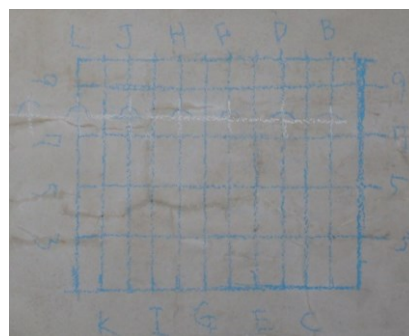
写真-5 ひび割れの発生状況

本年実施した25年調査では、補強したPPモルタルの一部にひび割れが認められた(写真-5)。ひび割れは、床版の疲労によるひび割れと同様に橋軸方向および直角

方向に発生しており、その多くは閉塞している。このひび割れは、前回の20年調査時点では認められていないことから、この5年の間に発生した変状と言える。2方向ひび割れの発生原因については、現在検討中ではあるが、伸縮装置から2m程度離れた位置であり、衝撃荷重の影響や度重なるアスファルト舗装の打替えによる床版への損傷の蓄積が考えられる。

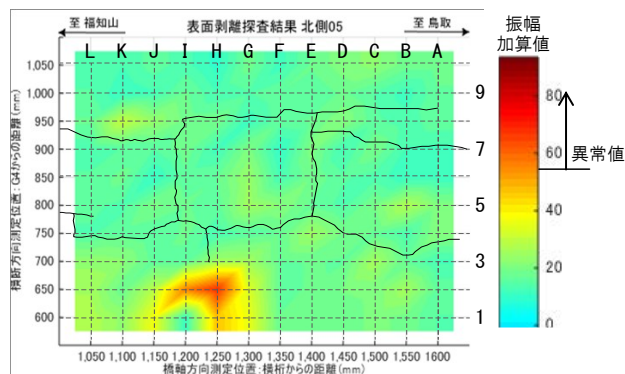
図-9 ひび割れ発生箇所の剥離状況

一方、図-9はひび割れが発生している箇所の調査結果(コンタ表示)の上に写真-5のひび割れを重ね書きしたものである。図-9中の青色破線の交点は衝撃弾性波の計測ポイントを示したものであり、測定範囲はひび割れの発生箇所をカバーしているが、ひび割れ近傍に目立った剥離は認められず、ひび割れが剥離に影響しているとは言えない結果となっている。なお、ひび割れが認められない箇所(北03)での測定結果は、図-10のごとくであり、剥離と判定されるような異常値はほとんど生じていない。

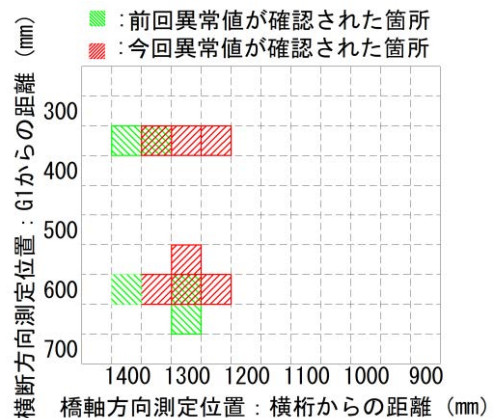
図-12 南03の進展状況

図-11は20年と25年の同一測点(南側03)で異常値と判定された箇所をそれぞれ示したもので、測定範囲の5%程度に異常値が認められた。一方、両者を重ねて模式図で示したものが図-12である。図中緑色の範囲が前回20年時点での計測結果で、同赤が今回の調査で剥離が認められた場所をそれぞれ示している。5年前の計測結果と今回のそれとは若干のずれはあるものの、ほぼ同じような位置で剥離と判断される異常値がみられることから、衝撃弾性波による調査はその再現性が確保されているものと考えられる。

また、5年後に剥離と判定された箇所はわずかながら増えているものの、大きく進展しているとは言えない。一方、他の計測箇所の異常値の発生も最大5%程度であることから、PPモルタルと床版コンクリートの一体性は確保されており、補強効果は25年後でも維持されているものと判断される。

なお、異常値が認められる範囲は一か所あたり5cm×5cm程度の大きさで非常に小さいことから、この剥離は施工時のコテ押さえの段階で発生していた可能性が高いと考えられる。
