報告

都市内高速道路における低品質 RC 床版の補修事例報告

キーワード: 床版補修, 低品質コンクリート, 再劣化, IPH 工法

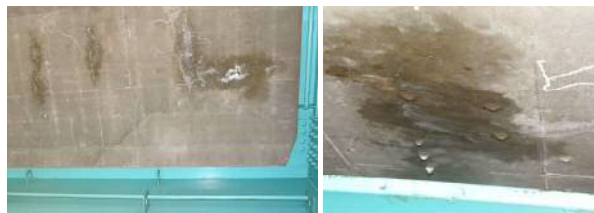
図-5 定期点検 (1 回目) 床版下面の漏水

供用から 8 年後に 1 回目の定期点検を行い, 図-5 のような床版下面に漏水をともなう損傷を確認した。

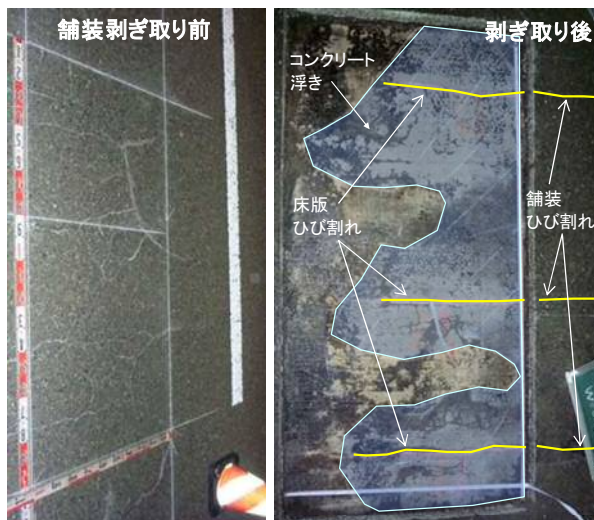
図-6 舗装ひび割れと床版上面の状態

供用から 11 年後の床版上面の状態を図-6 に示す。舗装ひび割れと床版上面のひび割れの位置が一致しており, 輪荷重位置でコンクリートの浮きが確認された。

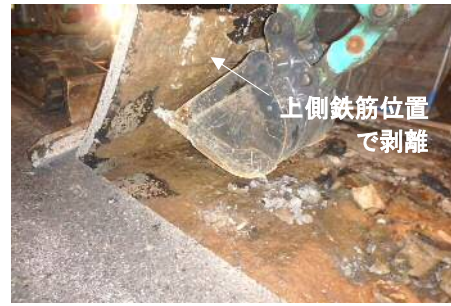
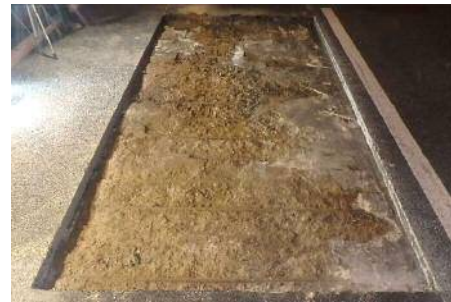
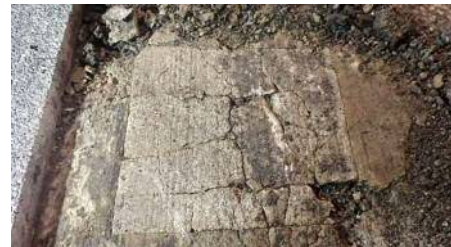
図-9 補修後の再劣化・補修材の割れ
(中段写真は図-7と同位置で8年経過後)

床版下面補修から2年後に実施した2回目の定期点検では異常が確認されなかったものの、補修から4年が経過した頃より舗装上面に微粉末の噴出が確認された。そのため、舗装を剥ぎ取り床版面を確認した結果、補修跡を中心に、上側鉄筋位置まで砂利化するなど再劣化が顕在化していた。なお、補修材は割れて粉々に砕けていた。床版上面の補修跡の再劣化の状態を図-9に示す。

初期の損傷は、急速施工に伴う養生不足や後述する加水影響に伴う乾燥収縮などの影響で、床版に貫通ひび割れを含む初期ひび割れが発生していた可能性が高い。そのため、同ひび割れが供用下で舗装のひび割れや床版防水機能の低下を誘発し、早い段階で雨水等が床版内部に浸透する状態となった結果、輪荷重走行に伴うポンピング作用を受け、上面鉄筋とコンクリートとの付着切れが発生し、上面損傷の進行が加速したものと推定される。

また、上面部分補修箇所は、前述の施工条件より施工量と早期交通開放を優先した結果、早く固まるが既設コンクリートと馴染まない材料の選択や、手ツリによりマイクロクラックが発生した可能性など、打継界面での付着性能が低下しやすい状況であったと推定される。なお、同路線は凍結防止剤散布路線のため塩害の可能性もあるが、対象径間では塩化物イオン量は軽微（表-2）であったため、低品質コンクリートに着眼して整理した。

劣化要因は上面からなので、下面の補修に先立ち床版上面の補修を完了させる必要がある。採用する工法は、既設コンクリートと同等の弾性係数を有し、付着特性に優れた補修材を使用し、かつマイクロクラックの補修による付着力の改善が可能な PD 工法を採用した²⁾。

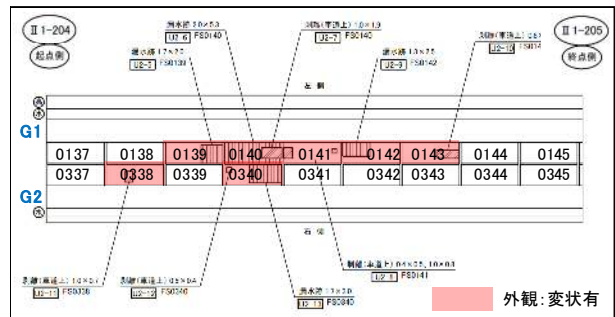
図-10 定期点検（3回目）損傷図

補修から7年後の3回目の定期点検でII-1-204径間の床版下面に著しい損傷進行を確認した。損傷図を図-10、損傷状態を図-11に示す。

外観に変状が出ていたパネルは、約4割（全18パネルのうち7パネル）あり、炭素繊維シート面には、接着性の低下が目視で判断できる規模のコンクリートの浮き、剥離を、格子窓部では、漏水跡（雨天時水染みあり）とひび割れに沿った遊離石灰などの損傷を確認した。

この損傷状態は、これまでの経緯より床版上面の再劣化が下面損傷の進行を誘発した可能性があり、速やかに床版抜け落ちのリスク低減措置を講ずる必要があった。

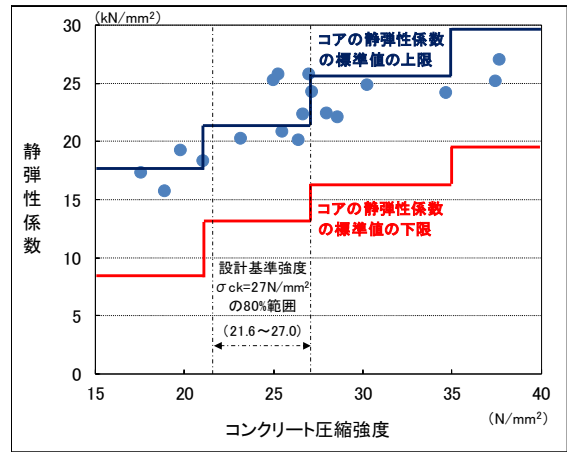
図-12 コンクリート圧縮強度と静弾性係数の関係

低品質コンクリートとなった要因の推定を、現状判明している事実から検証していく。まず、供用影響による床版への微細ひび割れ発生による強度低下の可能性について検証を行った。同路線の RC 床版特異損傷箇所におけるコンクリートの圧縮強度と静弾性係数の関係を図-12 に示す。結果、すべての静弾性係数がコンクリート強度別の標準分布の上限値近傍に位置しており、圧縮強度試験に用いたコアに ASR のような微細ひび割れが内在していた可能性は低いと判断される。次に、建設時の配合設計と品質管理記録より、設計基準強度を満足していることから配合設計の問題ではないことがわかる。さらに、表-2 の結果より、供用年数に対して中性化速度が速いことから、水セメント比が高い疑いがある。

これらの事実を総合的に判断すると、低品質コンクリートとなった要因は、施工時影響によるものと推定され、ポンプ施工時において、コンクリートの流動性を確保するために加水されたことにより、配合設計よりも水セメント比が高くなった結果、圧縮強度が低下している可能性が高いと推定される。

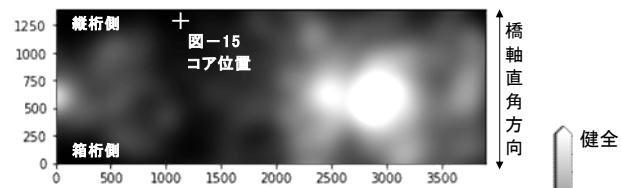
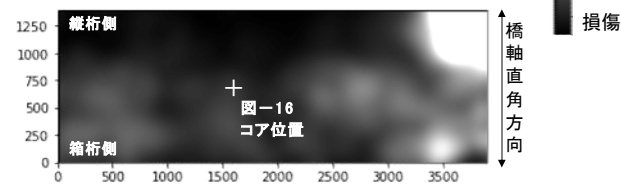
図-14 補修前の AE 計測の結果

外観の変状の有・無の 2 パネルに対して、内部の状態を調査した。AE 計測のセンサ位置を図-13、計測の結果を図-14 に示す。図-14 では健全な領域ほど白く、健全性が低い領域ほど黒く表示しており、外観の変状の有無によらず、内部に損傷の疑いがある可能性が示唆された。

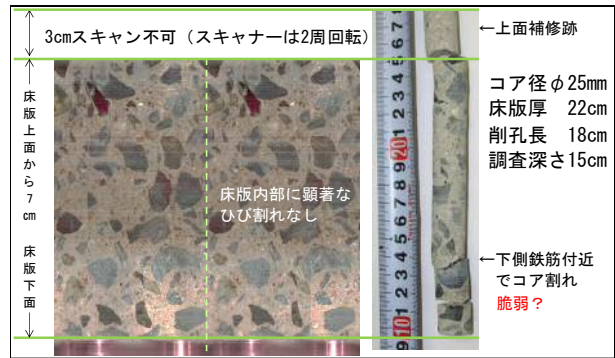
図-15 小径コアの採取事例（パネル FS0137）

コア抜きの際に下側鉄筋付近でコア割れが発生したが、内部に水平クラック等のひび割れは確認されなかった。そのため、AE 計測で確認された内部損傷の疑いは、下側鉄筋付近に発生しているものと推定した。

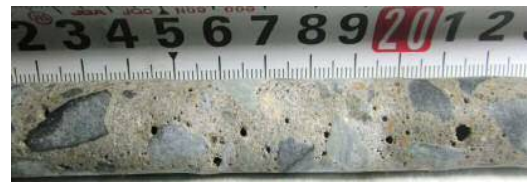
図-16 コア表面の大きな気泡（パネル FS0139）

なお、採取したコアには、図-16のような大きな気泡（φ5 mm 程度）が複数、目視でも確認できた。

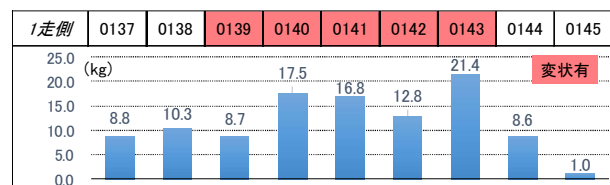
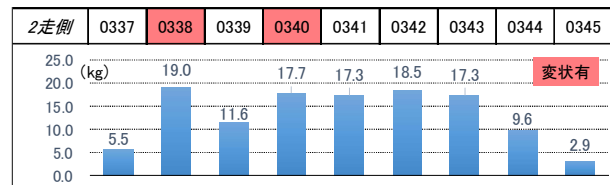
図-18 各パネルの置換重量

総置換重量は 225 kg（第 1 走側 106 kg、第 2 走側 119 kg）支点付近は置換重量が少ない。交通量が多い第 2 走側は、外観の変状有パネルが少ないが多く注入された。また、変状有パネルの平均置換重量 16.3 kg、変状無パネル（支点直近 4 パネル除く）の平均置換重量 13.3 kg と差が少ないことから、外観の変状が確認されない場合でも樹脂と置換される相当量の空隙が存在したものと推定される。なお、置換重量は穿孔部を除いた集計としている。

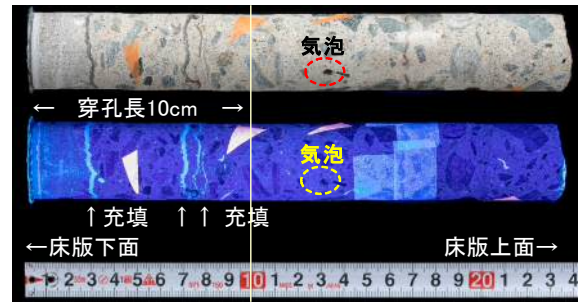
図-19 貫通コアの状態 (パネル FS0338)

コア抜きの結果を図-19に示す。穿孔長10cmに対して8cm付近までの空隙充填を確認した。今回の結果では、ひび割れが繋がっていなかったためか、大きな気泡や穿孔長よりも遠い位置への充填は確認出来なかった。

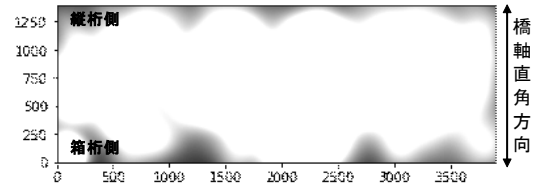
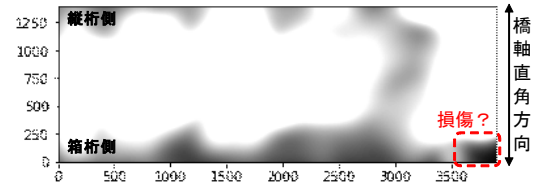
図-20 補修後の AE 計測の結果

補修後のAE計測の結果を図-20に示す。図-14の補修前と比較して、全体的に健全領域である白色部が大幅に増加しており、密実性の回復が確認できた。これは、IPH工法により下側鉄筋付近のひび割れが充填されたことで、AE源の密度が増加したものと推定される。なお、パネルFS0139の箱桁側のハンチ部付近に補修が十分でない箇所が残存している可能性が見受けられたが、異常箇所の深さは不明である。

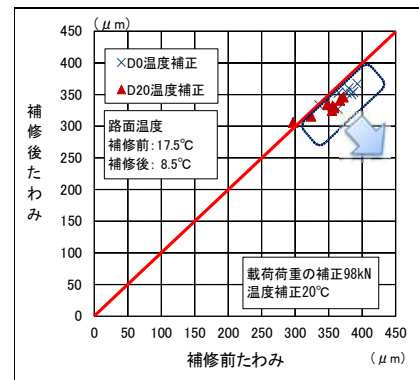
図-21 FWD計測の結果⁴⁾

FWD計測の結果を図-21に示す⁴⁾。補修後のたわみ量は補修前より小さくなり、剛度回復の傾向がみられた。ただし、桁たわみを含んだ結果であることから、参考の取り扱いとした。
