報告

超緻密高強度繊維補強コンクリートを用いた 床版上面補修による延命化対策

高速道路橋の鉄道跨線区間の床版において、大規模補修までの延命化対策として、打ち抜きや全厚修復を必要としない超緻密高強度繊維補強コンクリート（以下、本材料）を用いた床版補修を実施した。夜間のみの交通規制時間の中で AS 舗装切削，WJ，床版補修，AS 舗装舗設までの全工程を行い、また、その補修効果の検証として載荷試験を行った。本稿では施工状況と載荷試験結果について解析結果とともに報告するものである¹⁾。

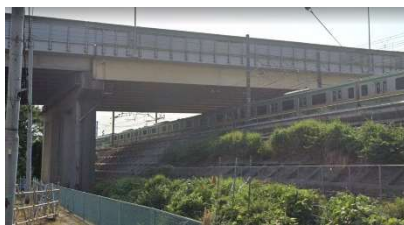
写真-1 法泉高架橋

横浜新道法泉高架橋は 1981 年 3 月に建設された橋長 171.05 m の PC 単純合成桁×4 連+鋼単純合成鉄桁+PC 単純合成桁×2 連の橋梁である。補修箇所は法泉高架橋（下り線）P4-P5 の径間長 45.80 m で 736 m²，JR 横須賀線および東海道本線を跨ぐ箇所にある（写真-1）。日交通量は 10～12 万台で、大型車混入率は約 2 割に達する。

点検の結果、大型車の増大に伴う疲労劣化によって、速やかな床版取替えが必要と判断されたが、鉄道跨線区間の床版であり、実施までに多大な時間を要することから、それまでの延命化対策として、高耐久性の本材料を採用した。

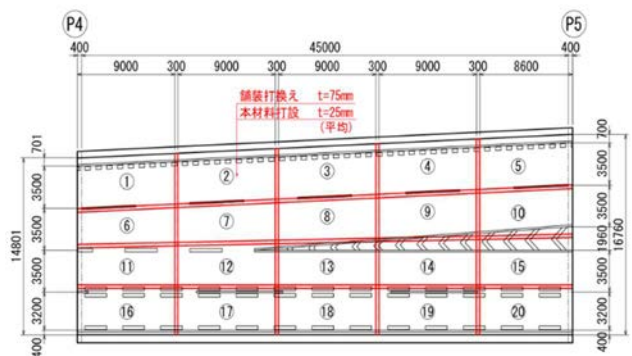
図-1 施工平面図

本補修工事は、21 時から翌朝 4 時までの限定した施工時間となる中、AS 舗装切削，WJ，床版補修，AS 舗装舗設の全工程を実施するため、本材料の超早期硬化型を適用して、各工種の施工量および所要時間を考慮し、4 車線を施工ごとに車線規制して 20 回に分けて施工を行った（図-1）。本工法の施工手順及びタイムテーブルを図-2 に示す。

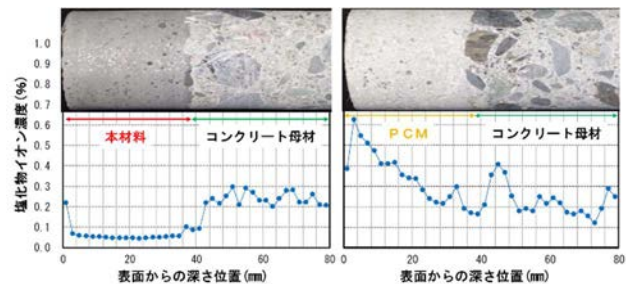
図-5 塩化物浸透深さ結果（EPMA）

本材料は、専用ミックスセメント、補強用鋼製メゾ繊維、補強用鋼製マイクロ繊維、専用混和剤および水で構成され（写真-2）、補強用繊維を 5.0 vol.%以上を混入した超緻密かつ高強度で流動性と材料分離抵抗性に優れたマトリックスを形成する。さらに、振動を与えないと流動化しないという特性を有するため、施工勾配の変化に対応可能な材料である。本材料は一般的なコンクリートの 5 倍以上の圧縮強度を有しており（図-3）、ダンベル型試験体による一軸引張強度も 3 倍程度の強度を有している。図-4 は本材料の引張応力-ひずみ関係を示したもので、高い引張強度とともに降伏後も強度が上昇するひずみ硬化域と、ピーク後に急激な強度低下を起こすことなくひずみが伸びるひずみ軟化域を有していることから一般的なコンクリートに比べエネルギー吸収能力が極めて高いことが分かる。本材料はその緻密性により水、炭酸ガス、塩化物イオン等の劣化因子を遮断するため（図-5）、床版の耐久性を向上させる効果が期待できると共に防水層は必要としない。本材料の特徴を以下に示す。

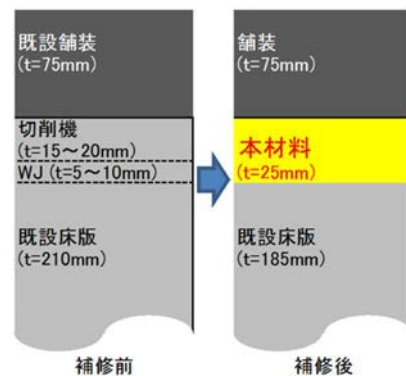
図-6 断面構成

本材料の基本補修厚さは 20mm としている。しかし、本現場において脆弱部が少し厚かったために、補修厚さを 25mm に変更して施工した（図-6）。

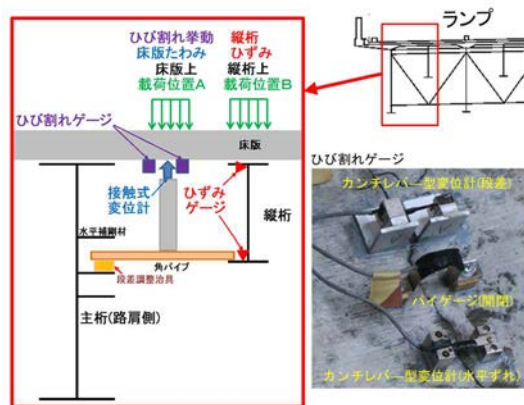
図-7 計測位置、機器配置

効果の検証は、補修前後で動的載荷試験、静的載荷試験により行った。計測項目および計測方法を表-1、計測位置および機器配置図を図-7に示す。鉄道交差部のため鉄道上空範囲外における床版上面の脆弱部および床版下面のひび割れからの漏水が顕著なパネルで計測を行った。ここで、目視で確認できる効果として、床版下面に発生していた漏水状況が、補修した2週間後には全くの乾燥状態になっていることが確認されている(写真-9, 10)。なお、載荷荷重は動的試験、静的試験ともに、総重量約20.8tの大型散水車を使用した。

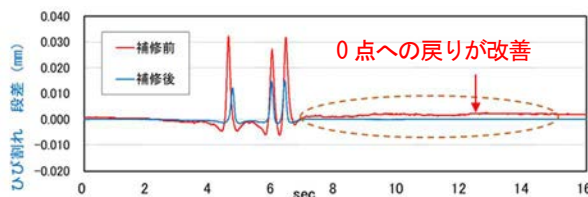
図-8 動的載荷試験でのひび割れ段差挙動

図-8にひび割れ段差の計測結果の一例を示す。補修後の段差振幅は、補修前の43%と大きく軽減し、試験車通過後の0点への戻りも改善されている。開閉・水平ずれの挙動についても、補修前の約60%に軽減しており、ひび割れ3方向成分に対する補修の効果が確認できた。

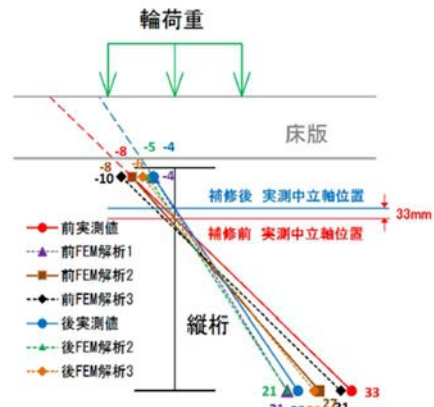
図-9 縦桁ひずみの解析結果

補修後の縦桁下フランジひずみは、補修前の70% ($33\mu \rightarrow 23\mu$)となり、縦桁の中立軸は33mm程度上昇した。このことから、中立軸の位置から床版と縦桁の剛性が改善されていると類推できる。また、補修後の床版たわみは、補修前の39% ($-0.115\text{mm} \rightarrow -0.045\text{mm}$)となった。以上から本材料による補修効果が確認できた。

補修前の縦桁ひずみの実測値は、下フランジに着目すると、RC断面にせん断劣化を考慮した解析値に近い値であった。一方、補修後の実測値は全断面有効とした解析値およびRC断面に本材料を補修した場合の解析値に近い値となっている(図-9)。

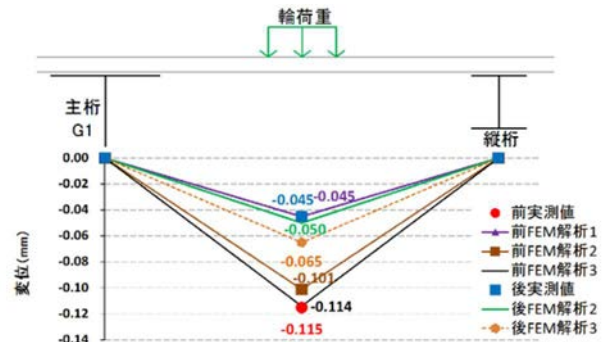
図-10 床版たわみの解析結果

床版たわみの実測値も同様に、補修前はRC断面にせん断劣化を考慮した解析値に近い値であり、補修後の実測値は全断面有効とした解析値およびRC断面に本材料を補修した場合の解析値に近い値となっている(図-10)。

このように、補修後の実測値が解析値を上回る結果となった要因としては、実施工厚が解析値より厚く、本材料のせん断弾性係数が解析に用いた値より大きいといった可能性が類推される。
