トルコ第1, 第2 ボスポラス橋における大規模補修工事

LARGE SCALE REHABILITATION PROJECT OF FIRST AND SECOND BOSPHORUS BRIDGE

ABSTRACT This paper is a construction report of “LARGE SCALE REHABILITATION PROJECT OF FIRST AND SECOND BOSPHORUS BRIDGE”. This project has some kinds of work items. In this paper, we focus the work item of replacement of existing hanger ropes, cable inspection to reinforcement of main cable and installing dehumidification system. At first, we didn't plan to do reinforcement of main cable, but in the result of cable inspection, it turns out to be necessary to maintain the main cable.

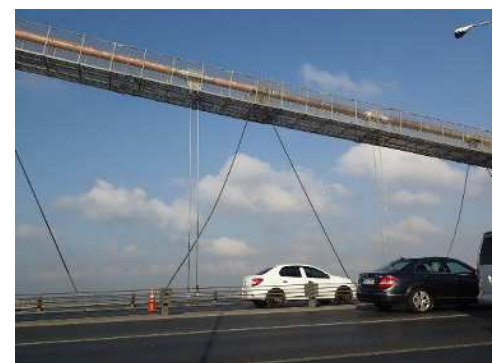
写真-8 張力導入直後の既設ハンガー

導入張力は各ハンガーとも約 500kN で、解析によって新設ハンガーに張力を導入することによって既設ハンガー張力が解放されることを確認した。実際にハンガーに設計張力を導入することで、既設の斜めハンガーの張力がほぼ抜けていることが確認できたので、全てのハンガーへの設計張力導入後に、既設の斜めハンガー・ケーブルバンドの撤去を行った。写真-8に新設ハンガ

一張力導入直後に張力が解放された斜めハンガーの状況を示す。既設ハンガー撤去後に再度張力測定を行い、設計張力±5%の許容値を超える格点については張力調整を行った。また調整を行った場合は、その両隣の格点のハンガー張力も再計測し、それらが許容値以内に収まっていることを確認した。

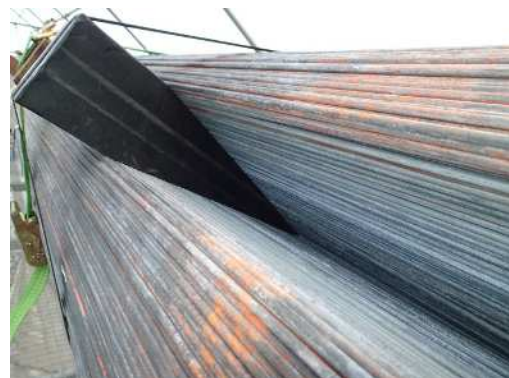
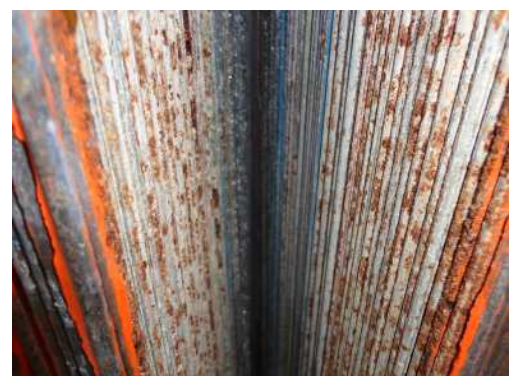
写真-9 主ケーブル開放調査状況

本工事には主ケーブルのラッピングワイヤの取り替えも含まれており、ラッピングワイヤ撤去後に主ケーブル内部の腐食状況確認を行った。写真-9に主ケーブル内部の状況写真を示す。

全体をとおして主ケーブル上部は軽い白錆、主ケーブル下部は赤錆の発錆が確認された。建設後50年近くが経過していることを考慮すると、損傷があるのは主に表面で、全体的には概ね健全であるといえる。

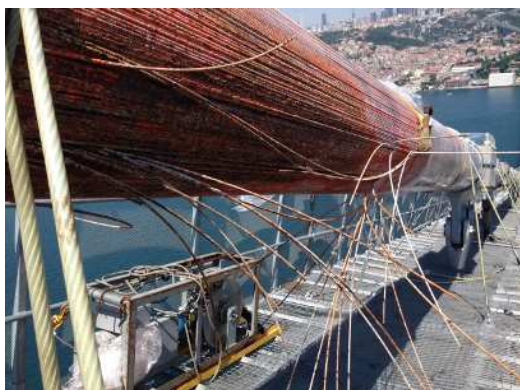
写真-12 塔頂の主ケーブル素線損傷状況

主塔塔頂付近の主ケーブル腐食状況確認を行った際に写真-12に示すような大規模な腐食と67本の素線破断が発見された。破断素線が数本であれば再接合し復旧することも容易であるが、破断本数が多数であったため、これらを完全に修復することは困難であった。そのため暫定処置として張力導入をしないでフェルールを用いて素線を接続し、腐食の除去を行った。写真-13に素線修復後の状況を示す。

当初設計では主ケーブルの安全率は2.4であったが、この腐食・破断により1.93まで減少していることが判明した。そのためトルコ道路庁は安全率を当初の数値まで復旧させるために、追加工事として主ケーブル補強を全ての塔頂付近で行うことを決定した。

主ケーブル補強方法として、腐食・破断による断面欠損分を補うために、追加のストランドを主塔付近に設置することにした。図-8に示すように、4本の補強ストランドが主ケーブルの両側に配置され、新たに設置する補強ストランド用ケーブルバンド（以下、「補強用バンド」と示す）によって主ケーブルに定着される構造になっている。
