鉄道における補修・補強, 改良事例とバックルプレートの簡易下支え工法

REPAIR, REINFORCEMENT AND IMPROVEMENT FOR RAILWAY STEEL BRIDGES AND SIMPLIFIED SUPPORT METHOD FOR BUCKLE PLATE

小林裕介*, 木村元哉**

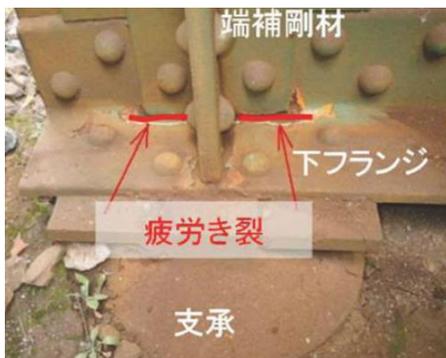
鋼鉄道橋のうちプレートガーダーやI 梁桁では、支点部において下フランジ首部に疲労き裂が発生する(写真 2-1)²⁾。主たる原因は、経年等に伴う沓座の損傷で下フランジが片当たりの状態となり、列車通過時の荷重で下フランジが首を振り(以降、支点部のあおり)、首部に応力集中を生じることによる(図 2-1)²⁾⁶⁾。一部の橋りょうでは、経年に伴いソールプレート上面が摩耗して凹みを生じ、そこに下フランジが落ち込むことによって生じた疲労き裂もある^{2),3)}。この疲労き裂は、形鋼を組み合わせたリベット桁に生じる特徴がある。これは、アングル材を用いた端補剛材下端が経年で腐食や摩耗し、下フランジとの間にギャップを生じると、支点部のあおりが助長されることによる⁶⁾。現在でも供用年数の長いリベット桁が多数存在することから、この疲労き裂の発生数が多い。

写真 2-1 下フランジ首部のき裂

フランジもアングル材で構成されるプレートガーダーにおいては、疲労き裂に対する補修はフランジ部材を交換するのみとなる(写真 2-2)。ただし、根本原因である支点部のあおりを解消するため、

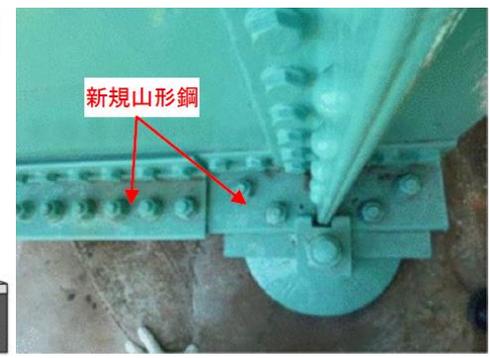
写真 2-2 下フランジの交換

沓座損傷の補修で支点部をジャッキアップし沓座モルタルを打ち直す必要があり、幾分、補修には手間を要す。

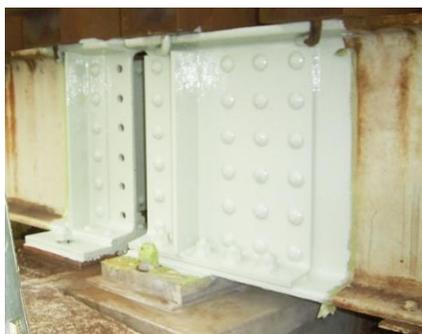
写真 2-3 I 梁桁の当板

I ビーム桁に対しては、桁が数 m と短く、沓座損傷のためのジャッキアップも必要となることから、疲労き裂の発生した桁を補修せずに交換することも多い。疲労き裂の進展長さが短い場合などは当板により補修する場合もあるが（写真 2-3）、当板は腹板と下フランジに沿った形状で曲げ加工する必要があるため、一般的な当板と比べると難易度は高い。近年では、補修をより簡易にするため、支点部をジャッキアップせずにアクリル樹脂を注入することで、支点部のあおりを解消した事例もある⁷⁾。

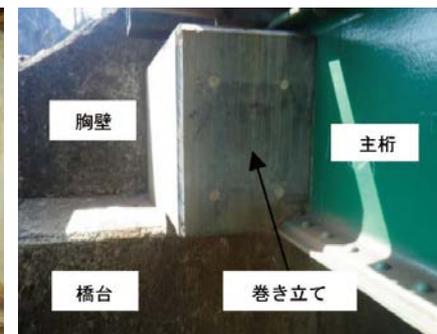
図 2-2 I 梁桁の桁端コンクリート巻き立て⁸⁾

夜間の施工間合いが極端に短く、重機も侵入できない環境にあった I ビーム桁で、図 2-2 に示すように支点部をコンクリートで巻き立てて補修した事例もある⁸⁾。コンクリートを介して荷重を橋台天端に伝達することで、疲労き裂の先端に応力がほぼ生じない状態としている（図 2-2）^{9),10)}。なお、単に桁端部をコンクリートで巻き立てるだけでは、列車通過や温度変化の影響により、巻き立てコンクリートと鋼桁の界面がずれたり、橋台との打ち継ぎ面が破壊したりする恐れがある。そこで、鋼桁にはスタッドによるずれ止めを配置し、橋台には鉛直鉄筋を設けて、巻き立てコンクリートと鋼桁・橋台は一体化している。

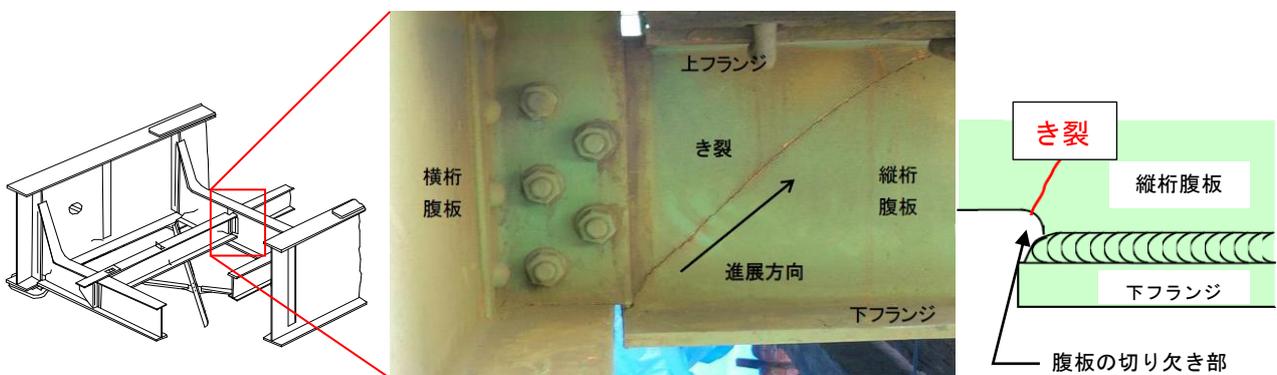
図 2-3 縦桁・横桁連結部の疲労き裂

設計思想としており、腹板のみで横桁と連結されていたことが根本の要因となっている。図 2-3 に、縦桁が完全に破断するまで疲労き裂が進展した事例を示す¹²⁾。この例では、腹板の下端が切り欠かれており、当該部位に応力集中を生じて疲労き裂が発生し、疲労き裂が斜め上方向に進展した(図 2-3)。対策としては、疲労き裂が発生した縦桁は新規部材に交換したうえで、図 2-4 に示すように隣り合う縦桁同士の下フランジを連結しモーメントを伝達できる構造に改良している。なお、鋼鉄道橋の補修マニュアル¹³⁾にも連結部においてフランジを連続させる補強方法が示されている。

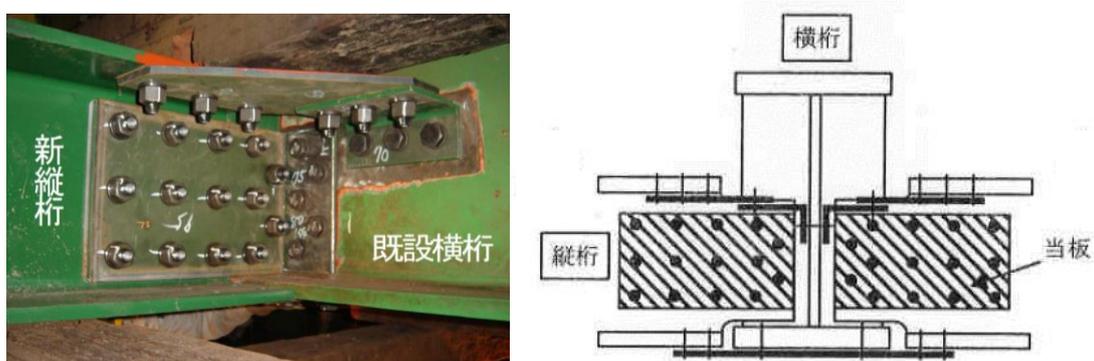
図 2-4 フランジ連結による補修・補強¹²⁾

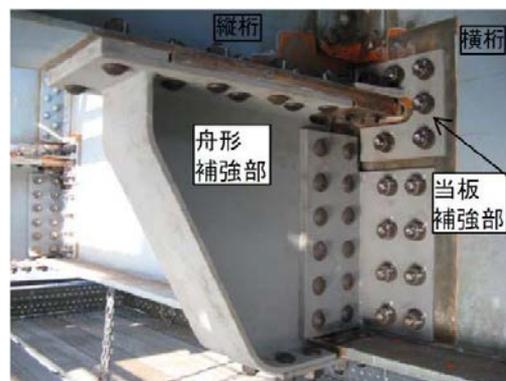
写真 2-4 連結部の補強¹⁷⁾

現在の設計標準¹⁴⁾では、モーメントを伝達できる構造として図 2-5 に示すディテールを採用するよう規定しているが、この構造に至る過渡期には、縦桁の下フランジを横桁腹板に貫通させる構造(図 2-6)を採用していた時代もあった。この場合、図 2-6 に示すような部位において疲労き裂が発生することが報告されている^{15)・17)}。これは横桁が面外方向に変形することが一つの要因であり、これに対し、ブラケット部材で補強するとともに、横桁腹板のスリット部は当板で補強する対策が取られている(写真 2-4)¹⁷⁾。

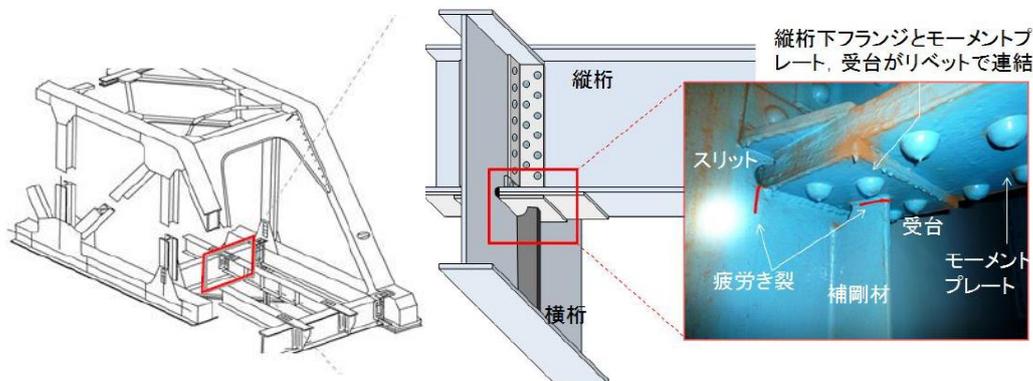
図 2-6 縦桁のフランジが横桁腹板を貫通した構造における疲労き裂

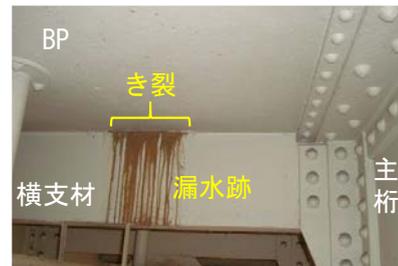
BP 桁では写真 3-1 に示すように BP の取り付け部に沿ったき裂が発生することがある。BP は道床バラストを介して列車荷重を支える部材であるため、この種のき裂は看過できない変状といえる。しかし、桁の架け替えが容易でないことから、このき裂に対して適切な補修・補強を施すことにより、桁の長寿命化を図ることが求められている。

既往の研究により、BP のき裂の原因として取付け部の局所的な面外曲げ応力による疲労であることが指摘された¹⁸⁾。筆者らはさらに原因究明を進め、疲労き裂に至る前提条件として、防水機能の喪失による BP 上面の腐食の影響が大きいことを実橋調査に基づき明らかにした¹⁹⁾。また、実物大試験体を用いた載荷試験および FEM 解析に基づき、道床バラストの荷重分散効果により、BP の分担荷重が設計値に比べて小さいこと¹⁹⁾や、き裂が BP の取付け部 4 辺のうち 2 辺全長まで進展しても、設計活荷重に対して BP が耐荷性を満足することを示した²⁰⁾。

写真 3-1 取付け部に沿うき裂(上路形式の例)

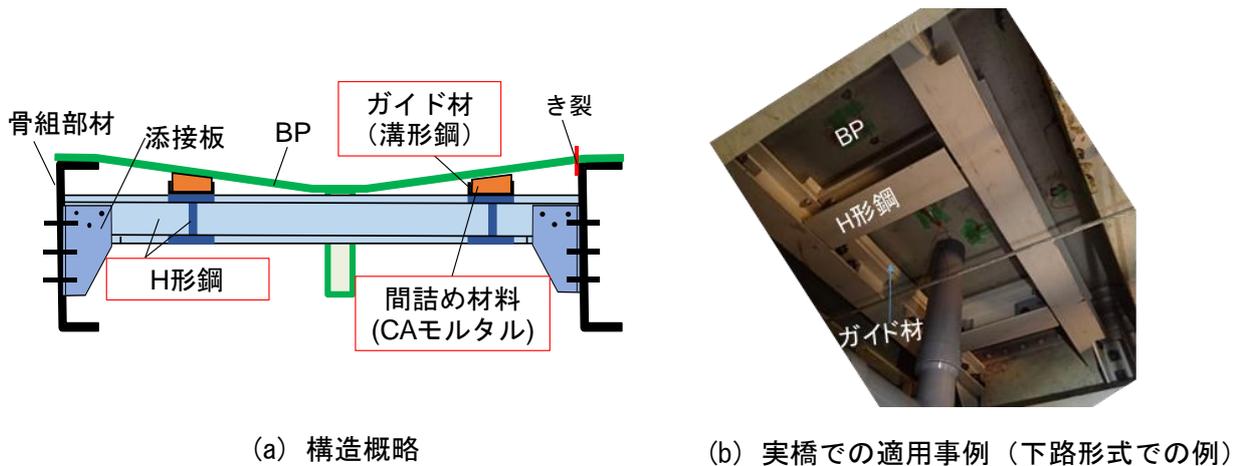
図 3-3 簡易下支えの構造概略と実橋適用事例

簡易下支え工法は、図 3-3 に示すように、はしご状に組んだ H 形鋼を主桁等の骨組部材に取付け、その上部にガイド材（溝形鋼）を設け、BP との間で間詰めを行うもので、従来下支えより簡易な補修方法である。簡易下支えは、従来下支えよりも施工性・経済性に優れること、および BP のき裂を下面から目視で確認できること等の利点がある。

載荷試験および FEM 解析の結果、腐食疲労により取付け部の 4 辺全てが破断し、かつ板厚が製作時の 50% (3.2mm) に減肉した BP においても、設計活荷重に対して BP および簡易下支えの構成材料（H 形鋼、CA モルタル）が耐荷性および耐疲労性を満足することがわかった^{20),22)}。

さらに、図 3-3(b)に示したように、下路形式の実橋において、き裂が生じた BP に簡易下支えを適用したところ、施工性に問題はなく、また、従来下支えと比較して作業量も約 60%となった。

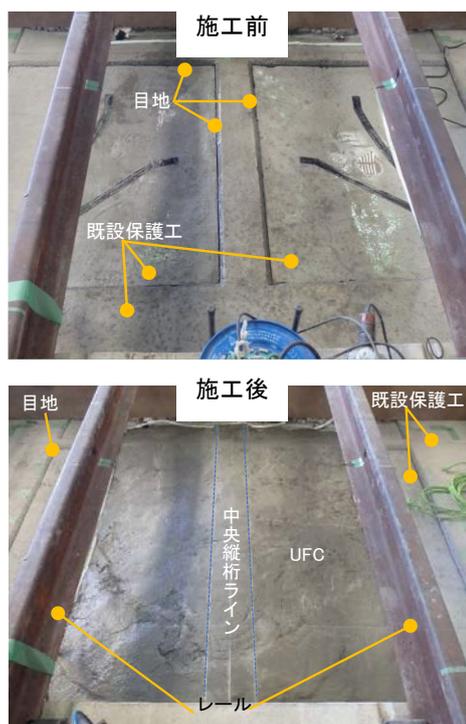
※バラストとまくらぎを一時撤去して施工
写真 3-2 上面補修の施工前後の状況

上面補修は、図 3-4 に示すように、BP の取付け部を覆う形で既設保護工上を超高強度繊維補強コンクリート（以下、UFC : Ultra High Strength Fiber Reinforced Concrete）により増し厚施工する補修方法である。

本工法については、列車の間合いで行う実施工を想定した場合、施工時間の制約や UFC の若材齢時期の耐荷性等が懸念された。そこで、実物大試験体を用いた施工試験と載荷試験、ならびに FEM 解析を行った。施工試験前後の状況を写真 3-2 に示す。その結果、施工性は良好で、UFC が若材齢時期も含めて長期的な遮水機能と耐荷性を発揮することを検証し、さらに BP の取付け部の面外曲げ応力低減にも寄与する結果を得た。
