### 3. 疲労対策事例の紹介(その1)

梶原 仁

首都高速道路(株)

# 疲労対策事例の紹介（1）

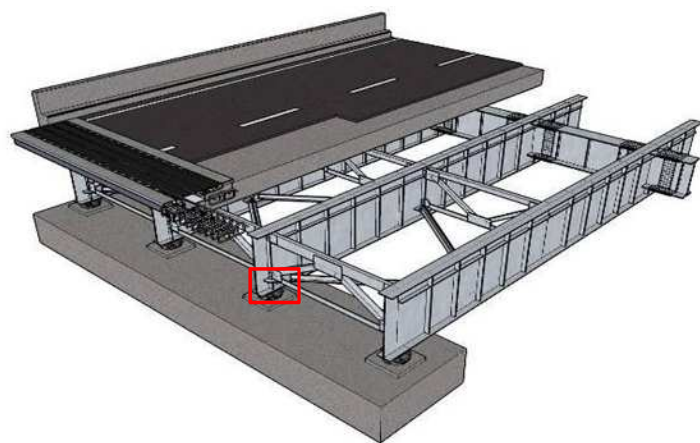
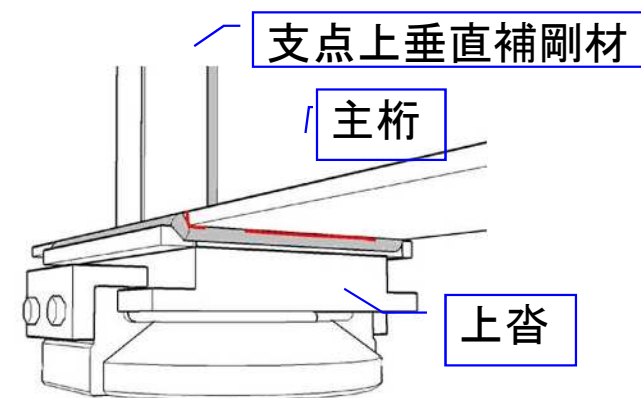
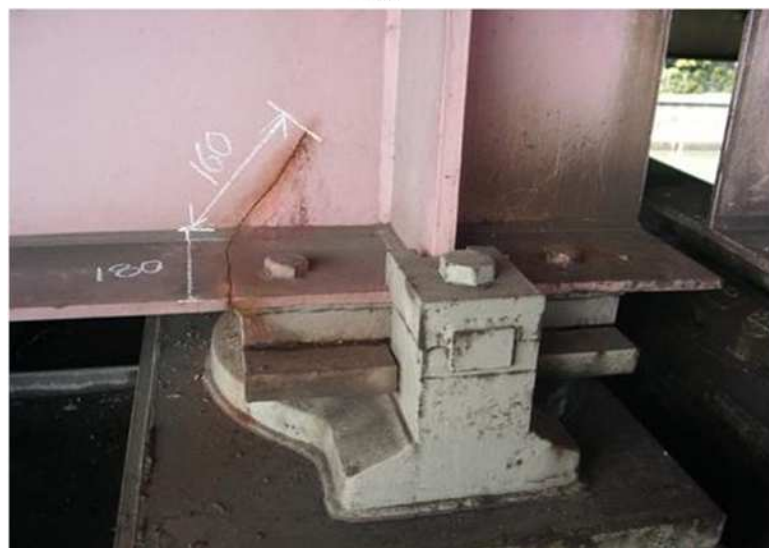
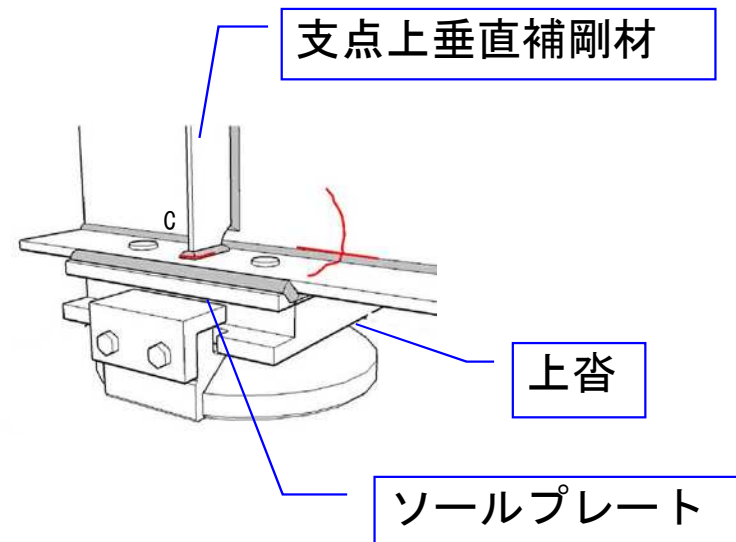
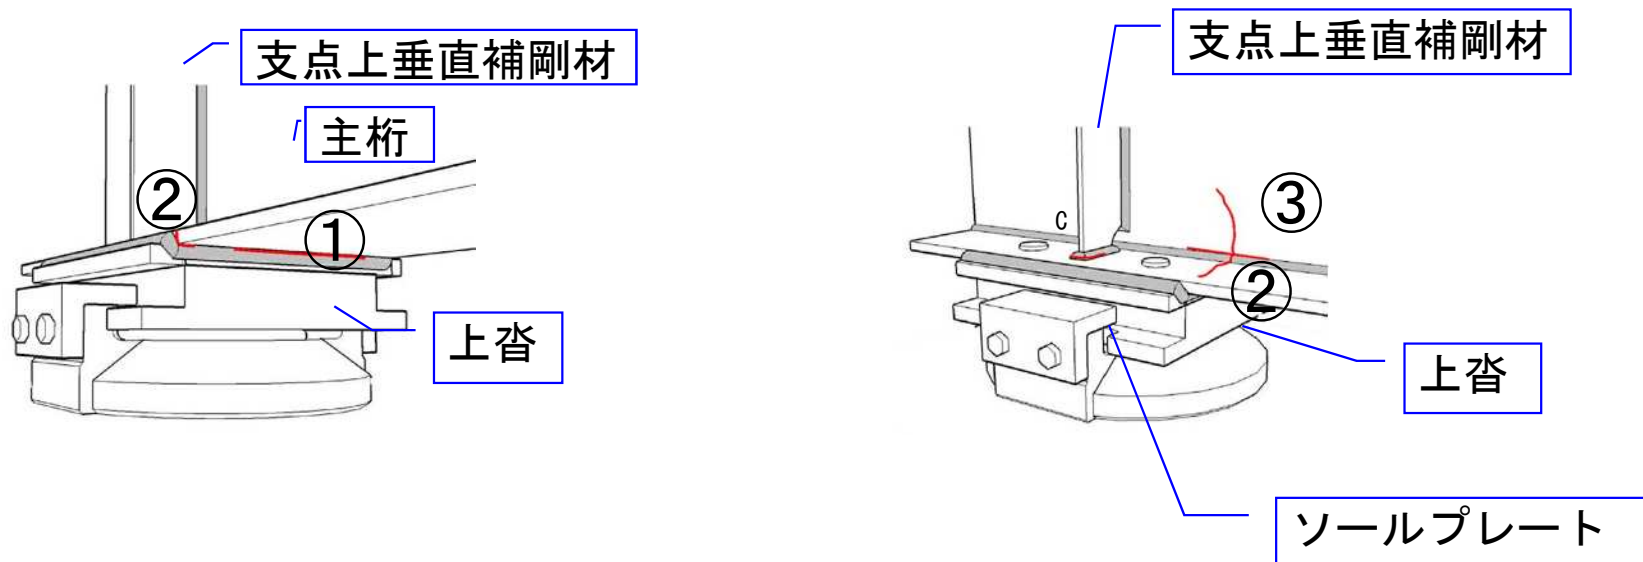
# (1) ① ソールプレートの損傷

- ① ソールプレートと主桁のすみ肉溶接部にき裂発生進展
- ② その後、下フランジをき裂が貫通
- ③ 下フランジ貫通後ウェブに進展

- ① 疲労強度の低い溶接継手である  
カバープレート溶接継手（F等級）
- ② 製作時下フランジ溶接逆ひずみの影響
- ③ 支承の機能低下による移動拘束の影響

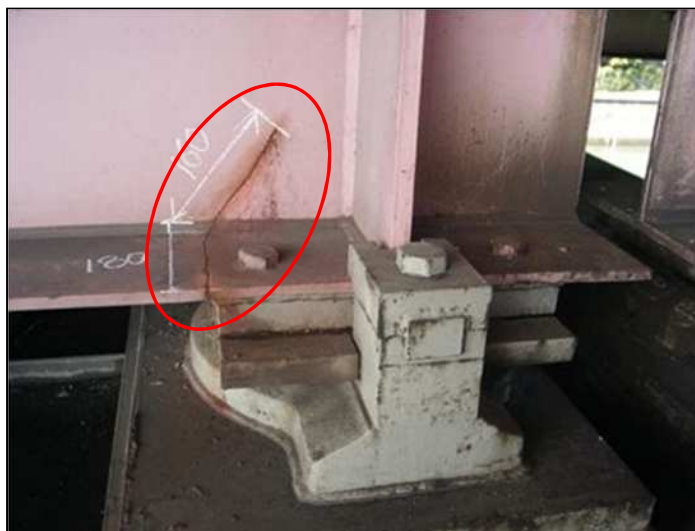
補強前

き裂が発生した主桁ウェブと  
フランジに補強板を設置

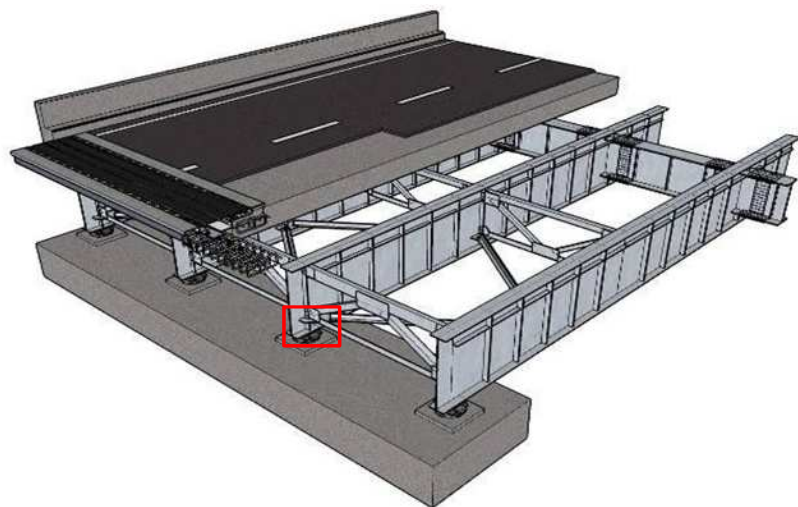
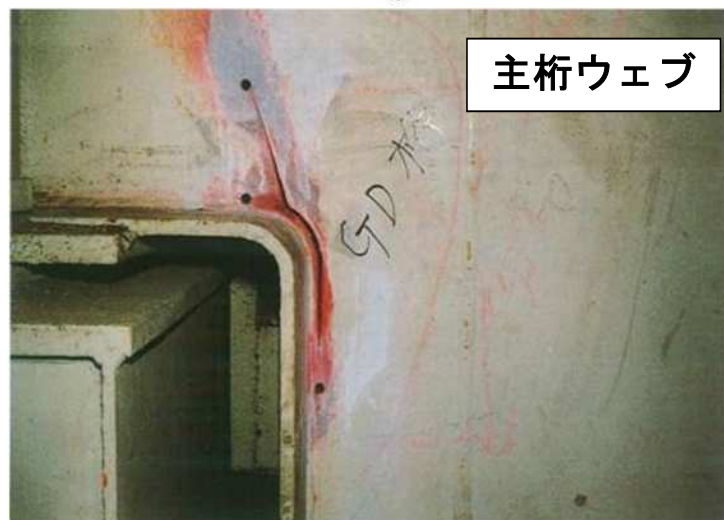
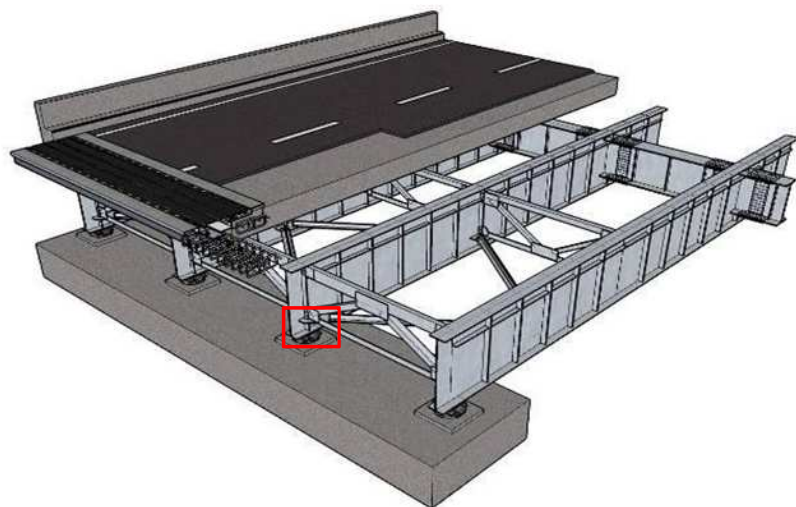
桁端切欠き部

- ①切欠き部R部にき裂が発生
- ②その後、ウェブをき裂を貫通

- ①切欠き部が開く挙動
- ②製作上、ウェブRとフランジにギャップ（肌すきが発生しやすい）
- ③ウェブ面のフランジ溶接によるひずみによる面外曲げの発生

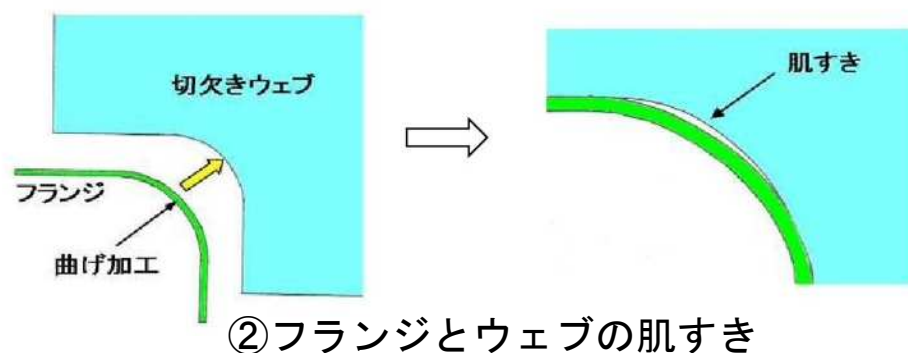
活荷重により切欠きR部が内側に変形（点線部）

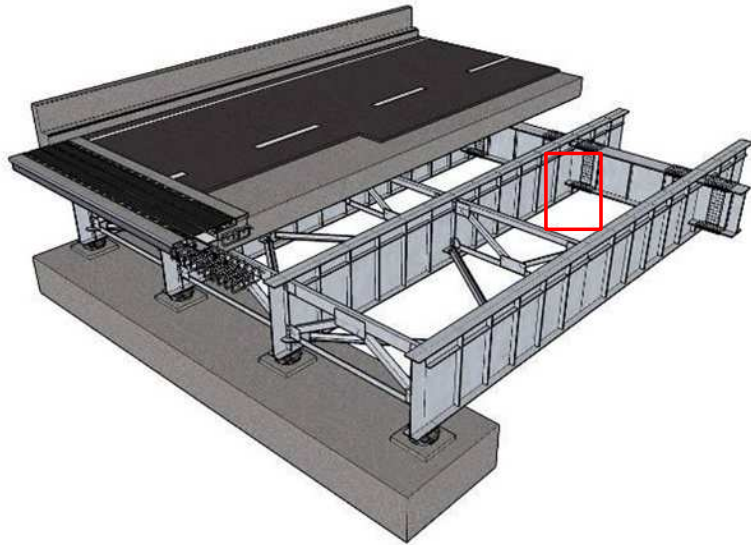
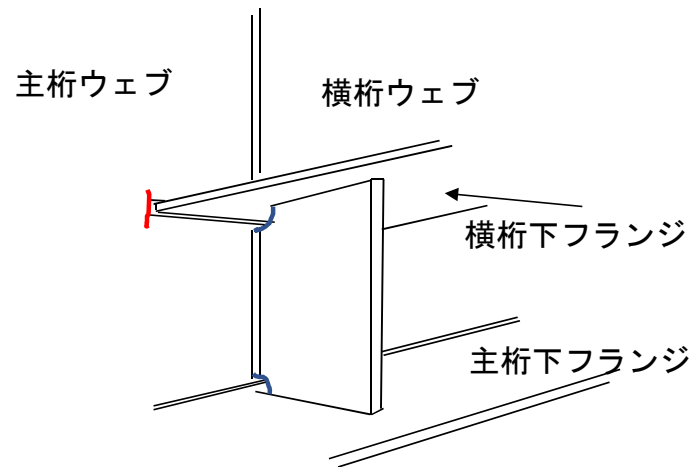
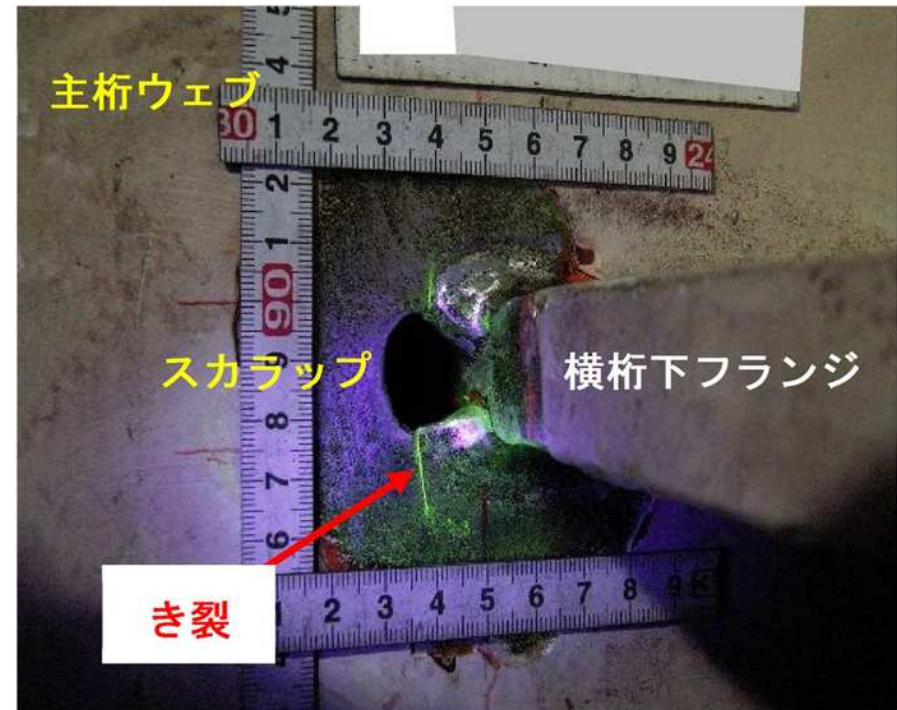
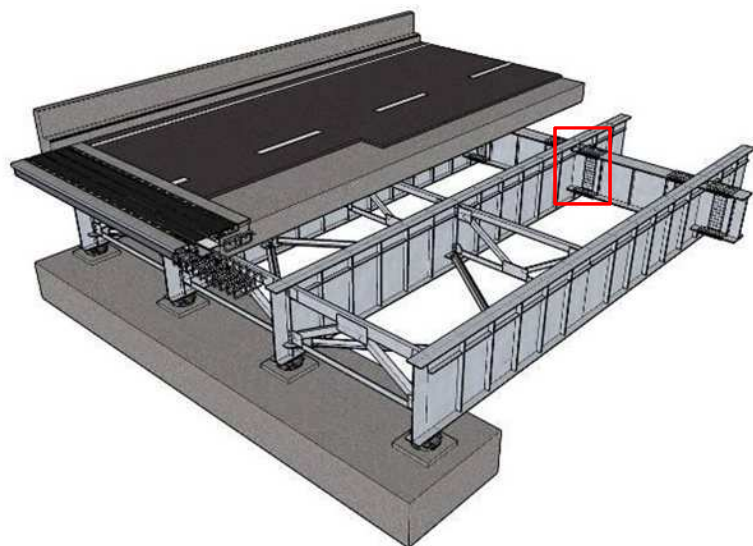
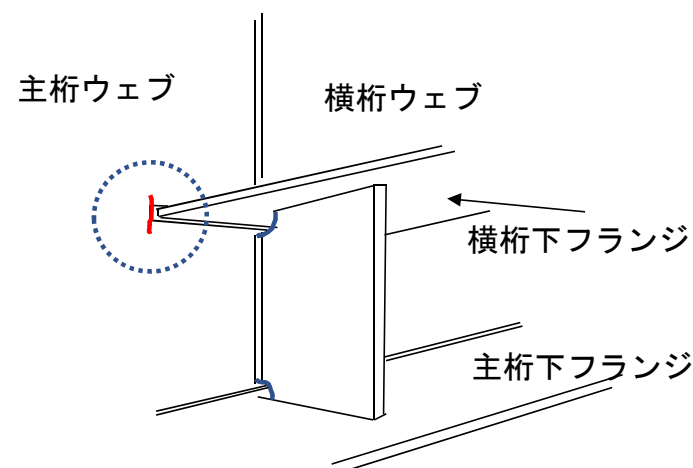
## (2) ①主桁・横桁交差部付近（横桁下フランジ側交差部）

- ①主桁・横桁交差部横桁下フランジコバ部の廻し溶接部にき裂発生
- ②その後、主桁ウェブ母材方向へ進展

- ① 主桁系の曲げ応力により発生
- ② 主桁に横桁フランジを貫通させるためのスリットを設けた構造であり、製作時の溶接欠陥が生じやすい（発生起点となりうる）構造

主桁ウェブき裂進展後、脆性破壊を起こす可能性のあるき裂

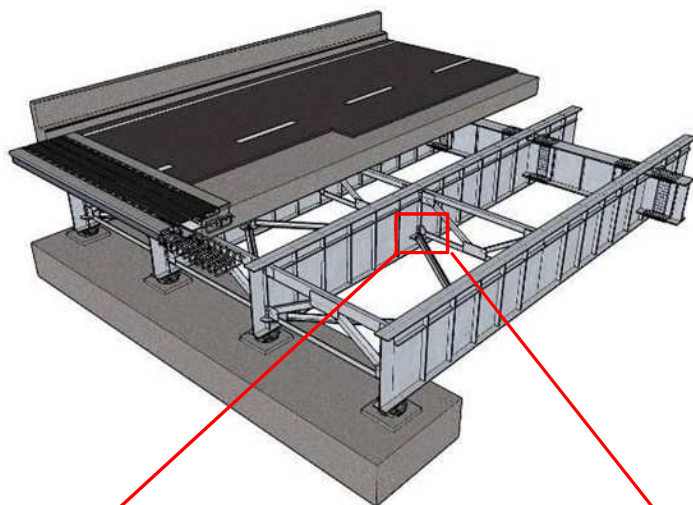
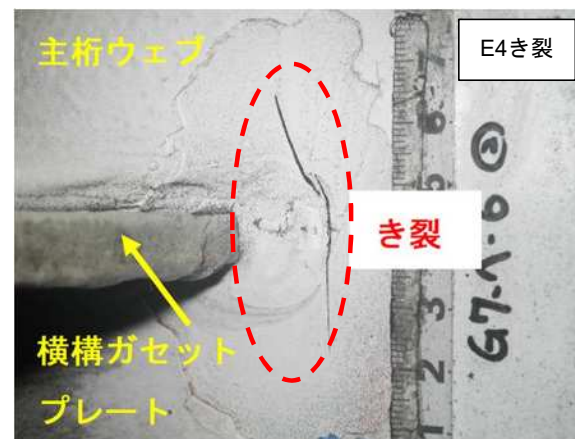
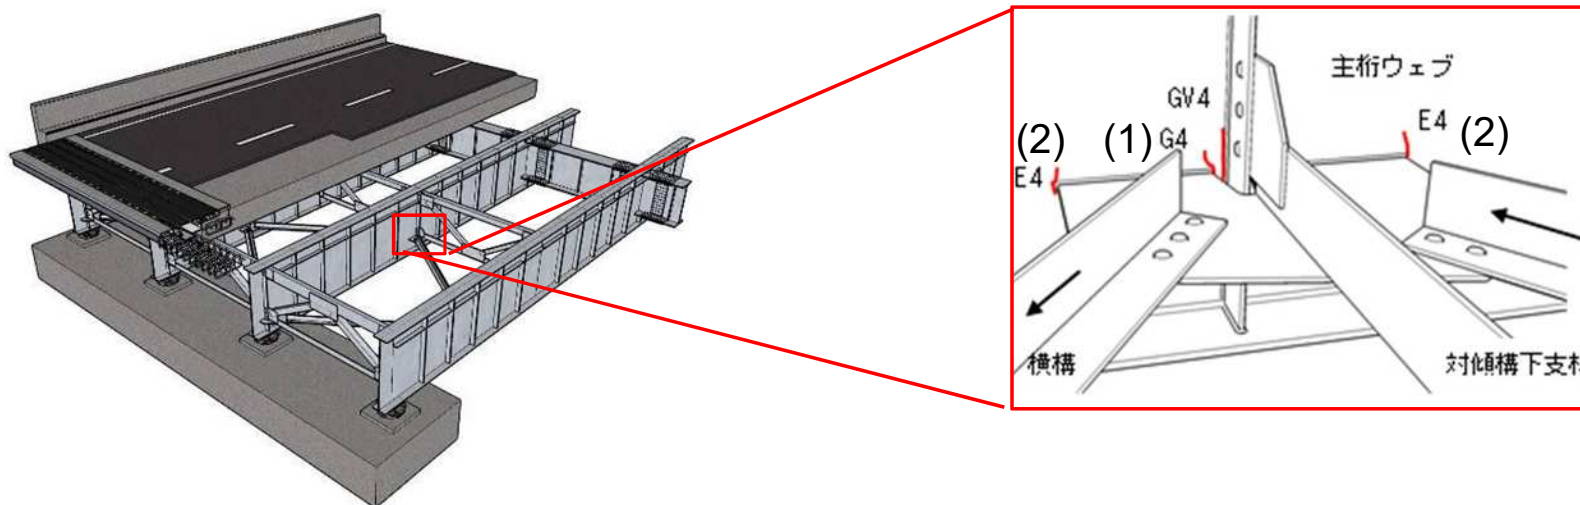
### (3) 主桁-下横構ガセット付近の損傷

- ①ガセットに設置されたスカラップ廻し溶接部からき裂が進展
- ②その後、主桁ウェブ方向へ進展

- ①ガセット端部の廻し溶接部よりき裂が進展
- ②その後、主桁ウェブ方向へ進展

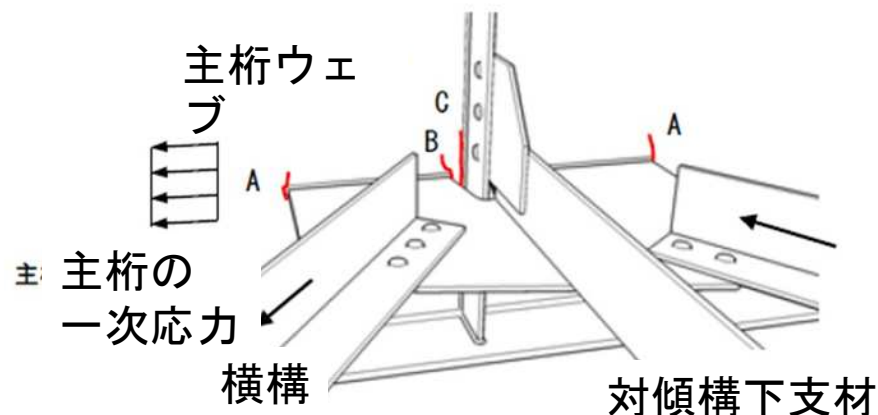
- 活荷重による主桁の曲げ応力（主桁の1次応力）（A）
- 活荷重の载荷によって発生する主桁間の相対変位により横構に部材力が繰返し発生。この部材力により、
  - ①主桁ウェブ面外方向の変形挙動
  - ②垂直補剛材を中心としたガセットの回転変形挙動が発生し溶接部に局所変形による応力集中が発生
  - ③スカラップと垂直補剛材の間の主桁ウェブが板曲げ変形（B, C）

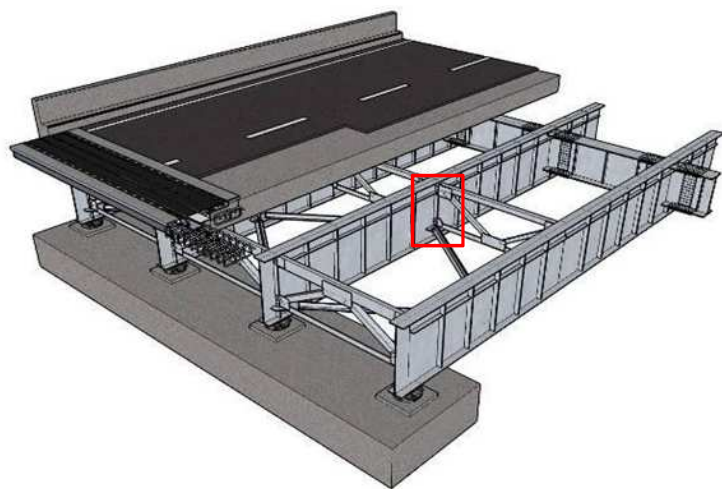
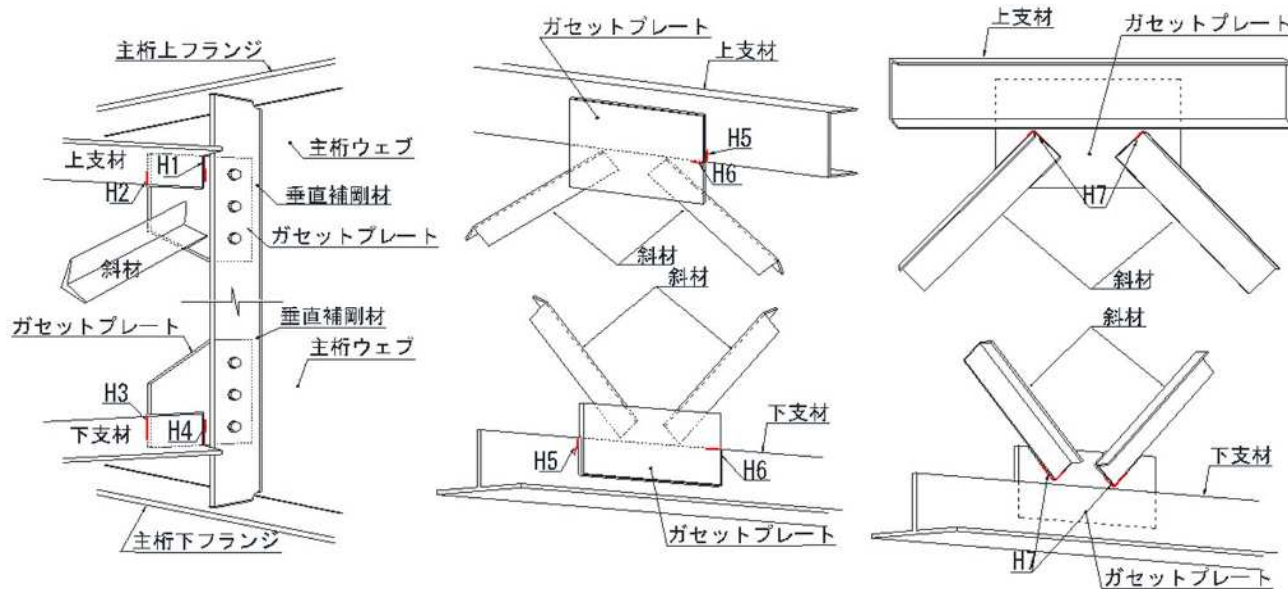
設計時に荷重を分配しないと仮定されているものの実際は荷重が伝達されており、主桁のたわみ差による曲げモーメントとせん断力が作用していることに起因し、損傷が発生

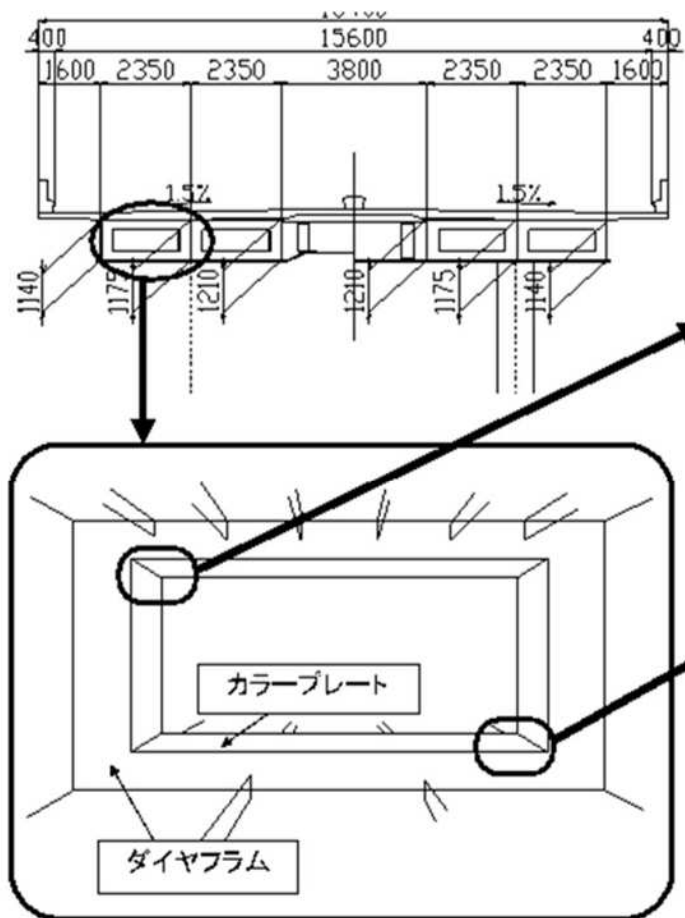
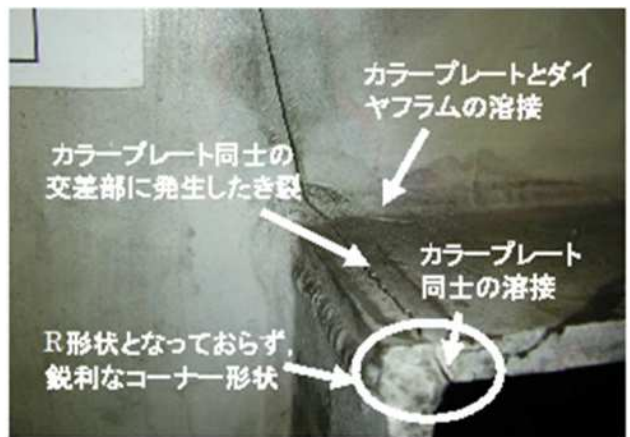
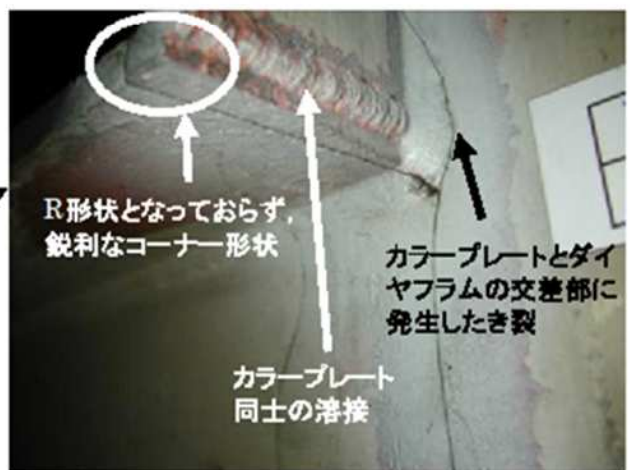
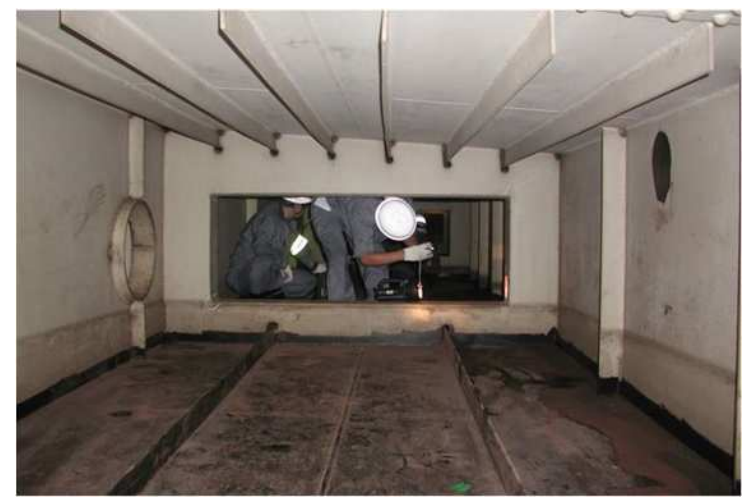
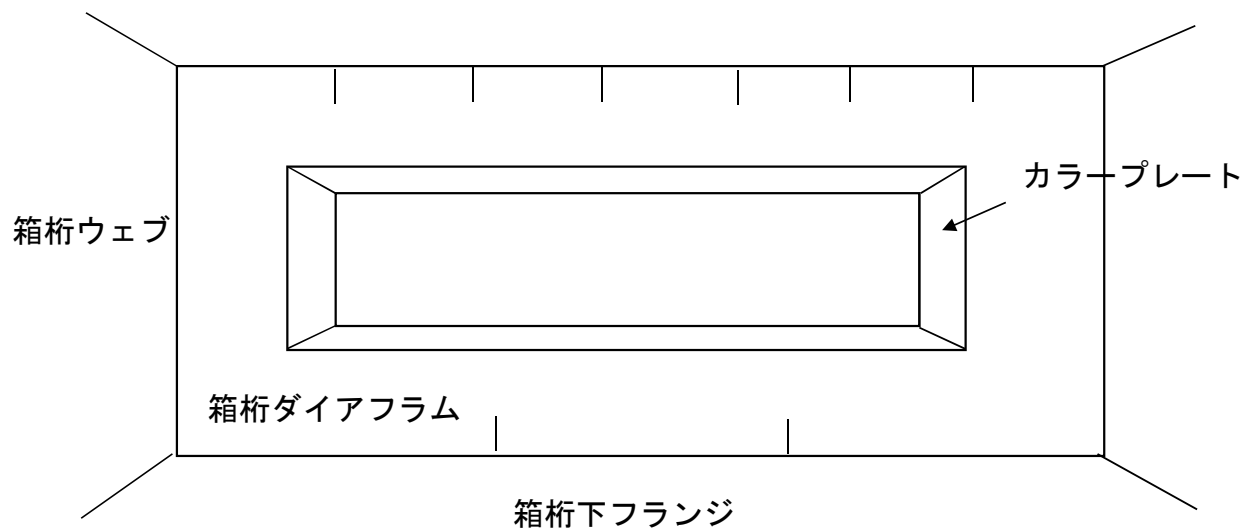
# 箱桁（特殊構造）の疲労損傷の一例（ダイヤフラム）

- ①ダイヤフラムカラープレート溶接部よりき裂が進展
- ②ダイヤフラムコーナー部の不完全溶込部よりき裂が発生し、ダイヤフラム母材に進展

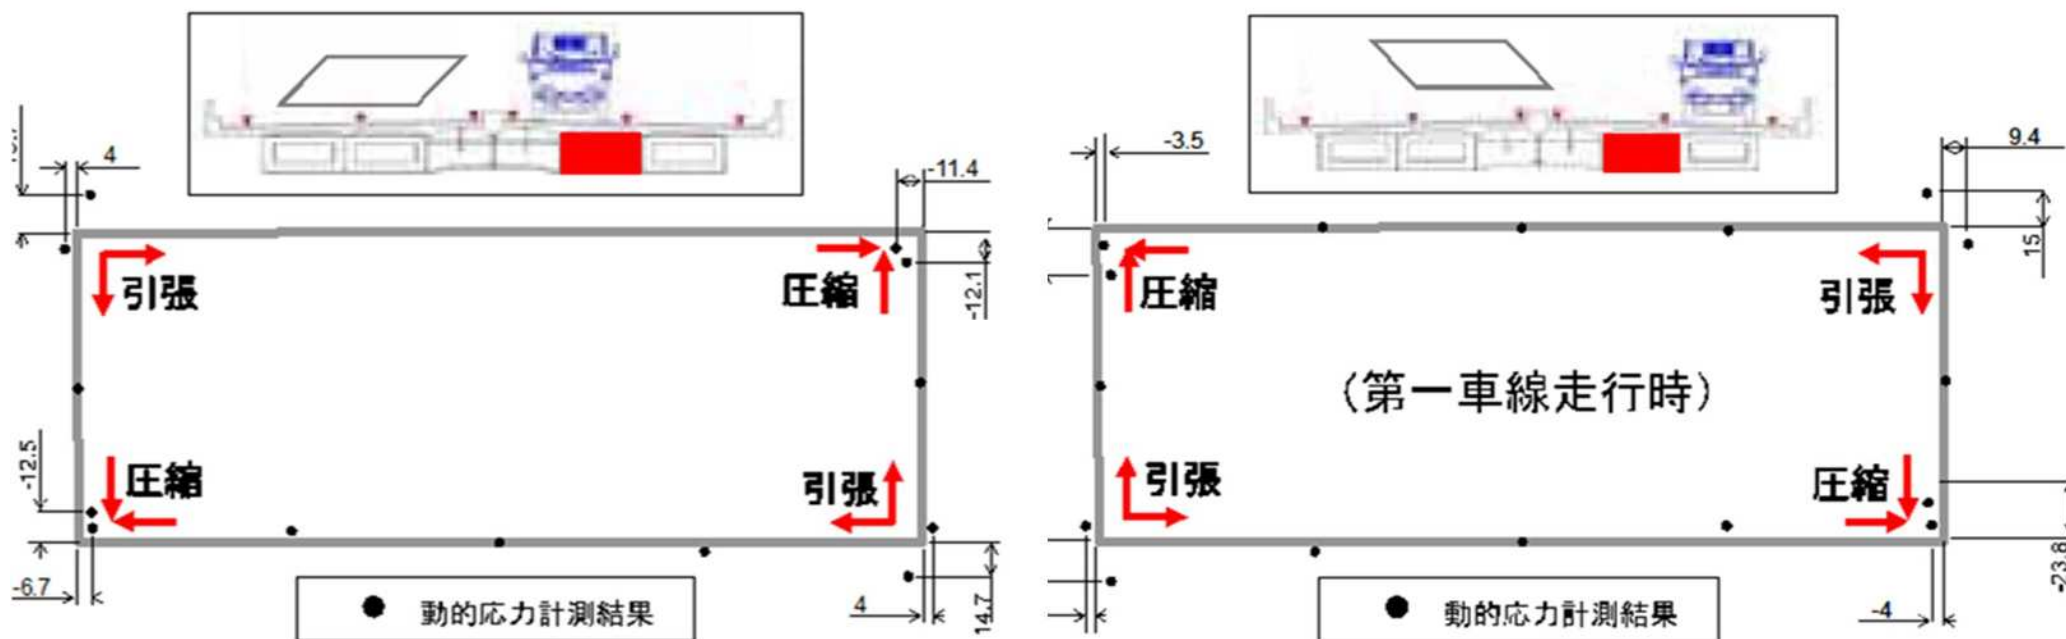
ダイアフラム開口部がせん断変形するような挙動により損傷が発生

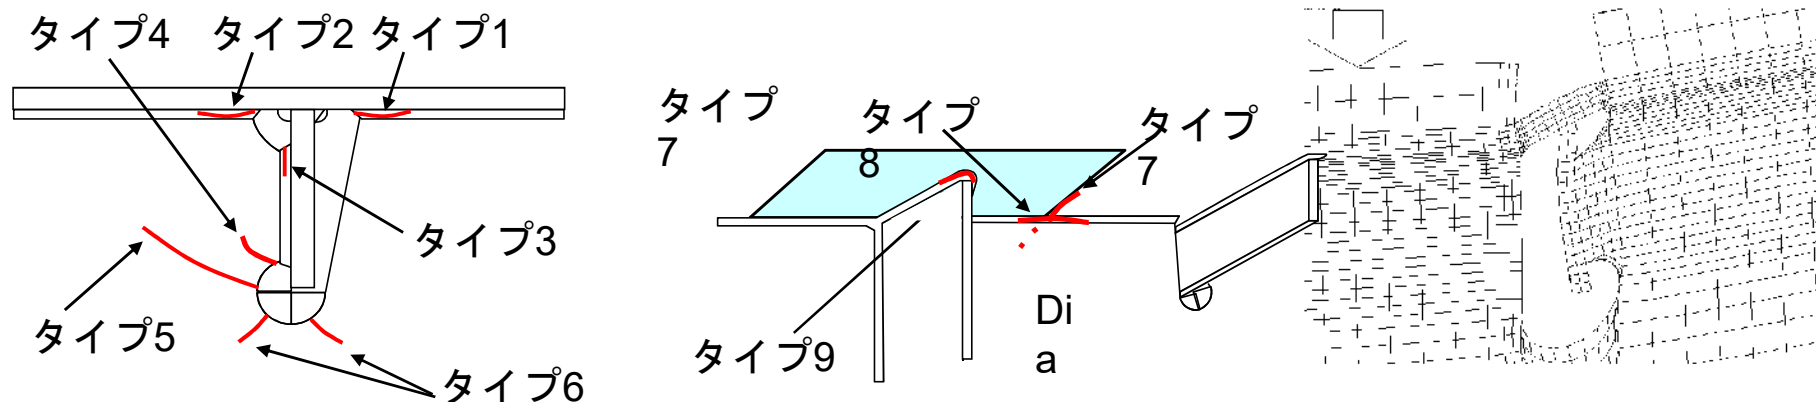
- ・車両の走行に伴い、スカラップが変形
- ・横梁上フランジとダイヤフラムが角変形挙動し、タイプ1き裂のような損傷が発生

○横梁上フランジとダイヤフラムのすみ肉溶接部に支承からの活荷重応力を繰返し受け、タイプ8き裂が発生

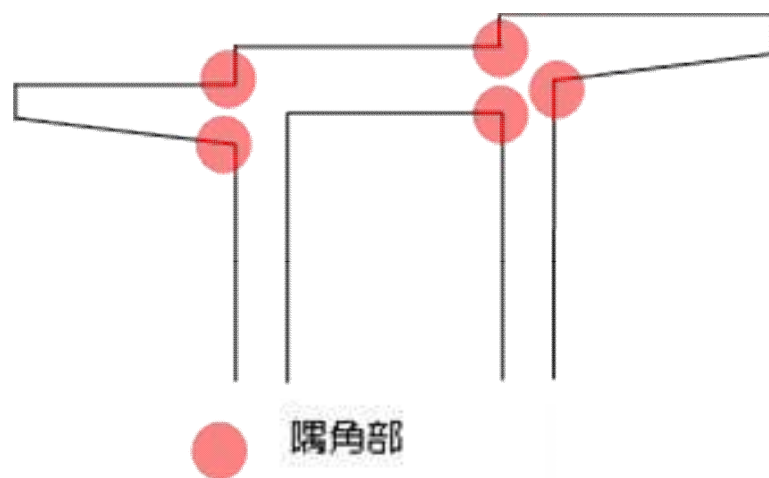
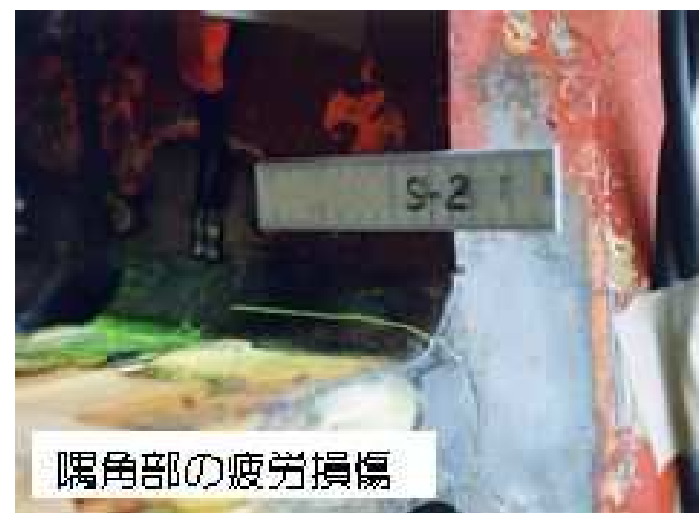
## ② 鋼製橋脚隅角部

- ・隅角部近傍にせん断遅れによる応力集中部の存在
- ・橋脚板組により不完全溶込部が存在。これを起点に疲労き裂発生
