4. 疲労対策事例の紹介(その2)

阪神高速道路(株)

疲労対策事例の紹介(その2)

阪神高速道路(株) 大嶋 昇

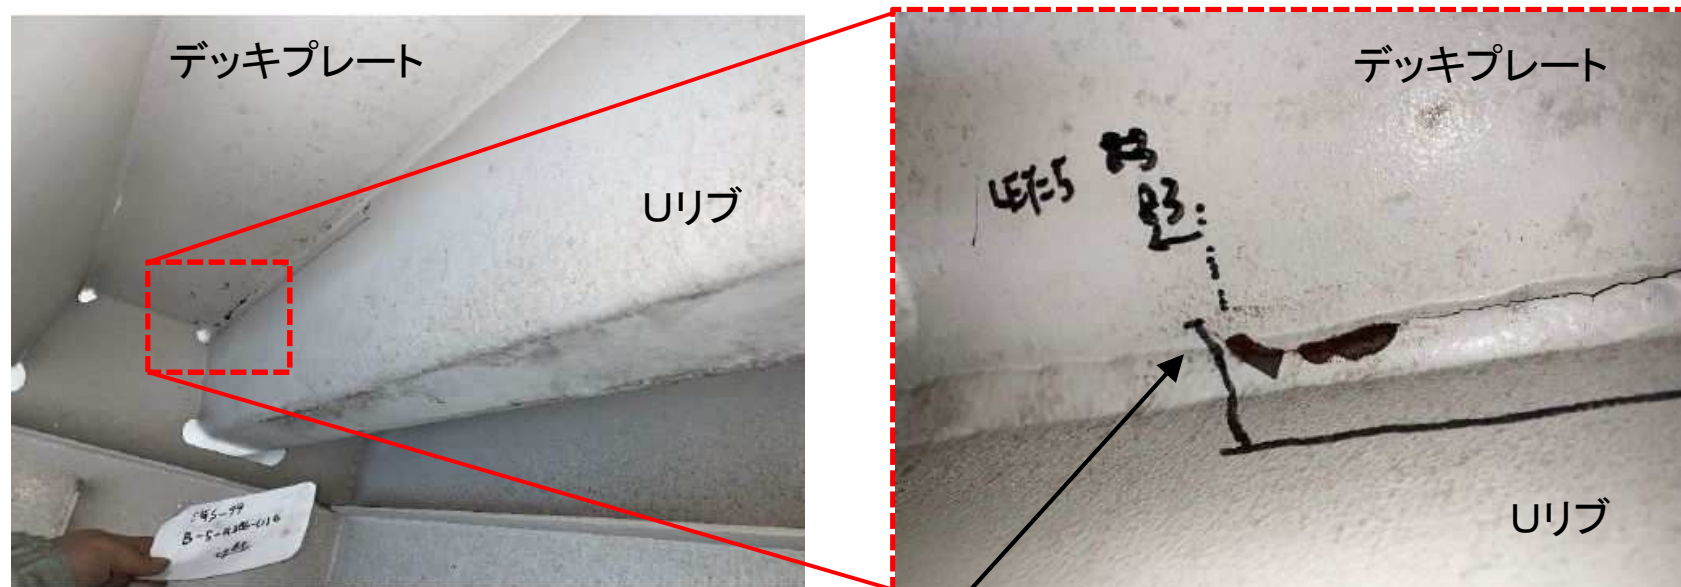
鋼床版疲労損傷におけるsランク損傷事例

鋼床版のデッキプレートに進展したき裂は路面の陥没等を誘発する恐れがあるためsランク判定とされている

溶接線上を進んだき裂がデッキプレート側に進展している

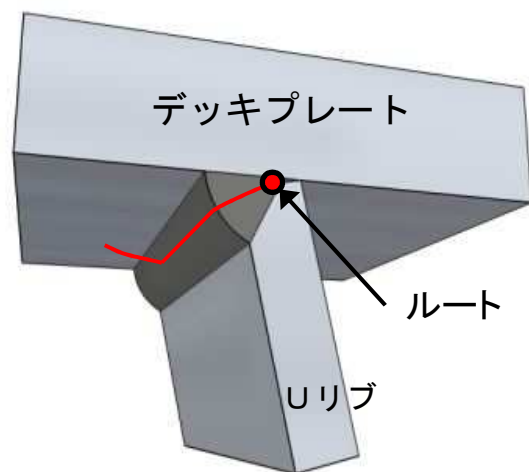
ビード貫通き裂

Uリブとデッキプレートの溶接部ではルートを起点としてき裂が発生
→ ビード貫通き裂とデッキ貫通き裂の2種類が存在

デッキ下面からの目視で
き裂が発見可能

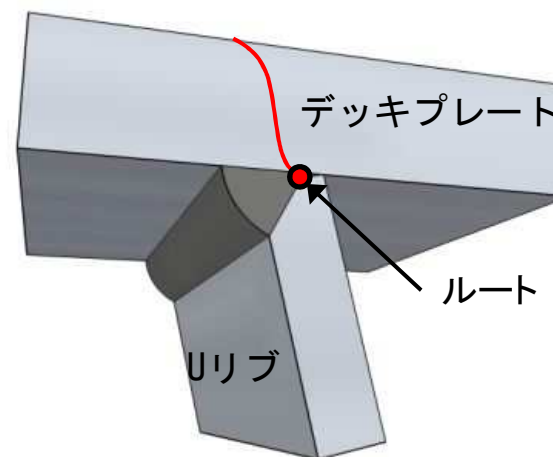
デッキ貫通き裂

デッキ下面からの目視では
き裂が発見不可能

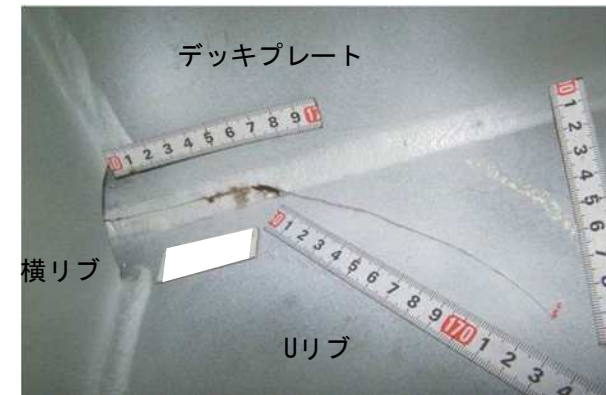
(b) 損傷事例

ビード貫通き裂の損傷事例

目視でき裂が発見可能

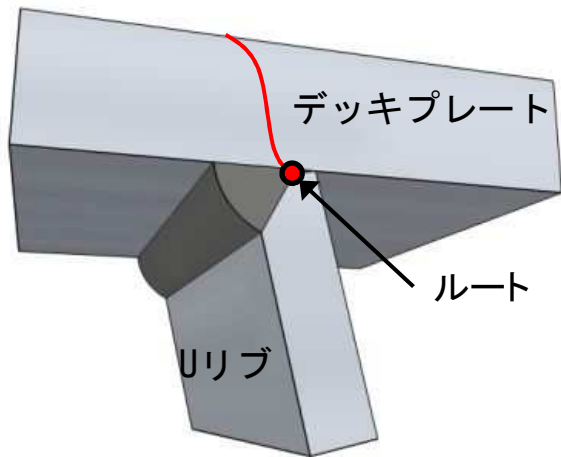
デッキ貫通き裂の損傷事例

目視でのき裂が発見不可能

確認には舗装の
撤去が必要

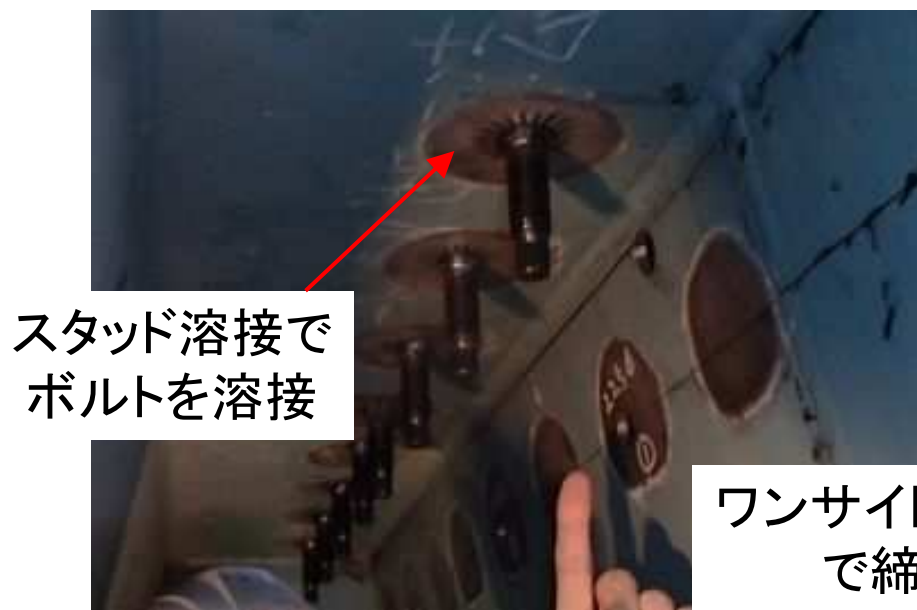
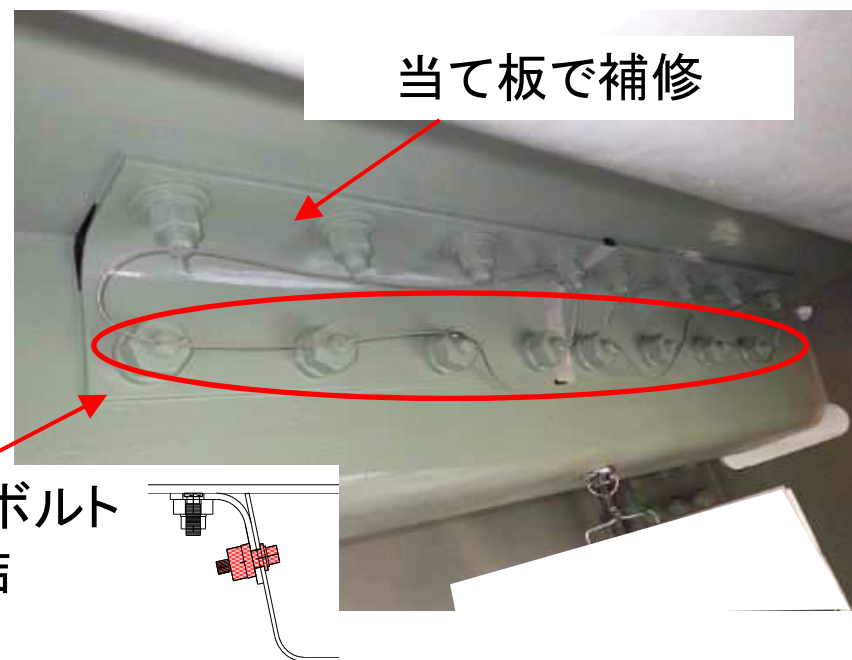
- ✓ 溶接ビード上にき裂が進んでいる場合
- ✓ Uリブの半分以下の範囲にき裂がある場合

• スタッドボルトを用いた当て板補修

ワンサイドボルト
で締結

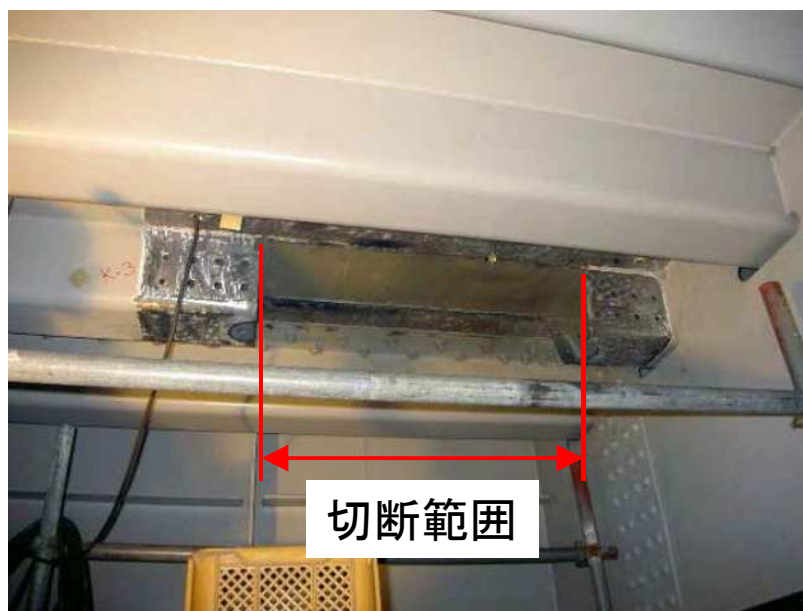
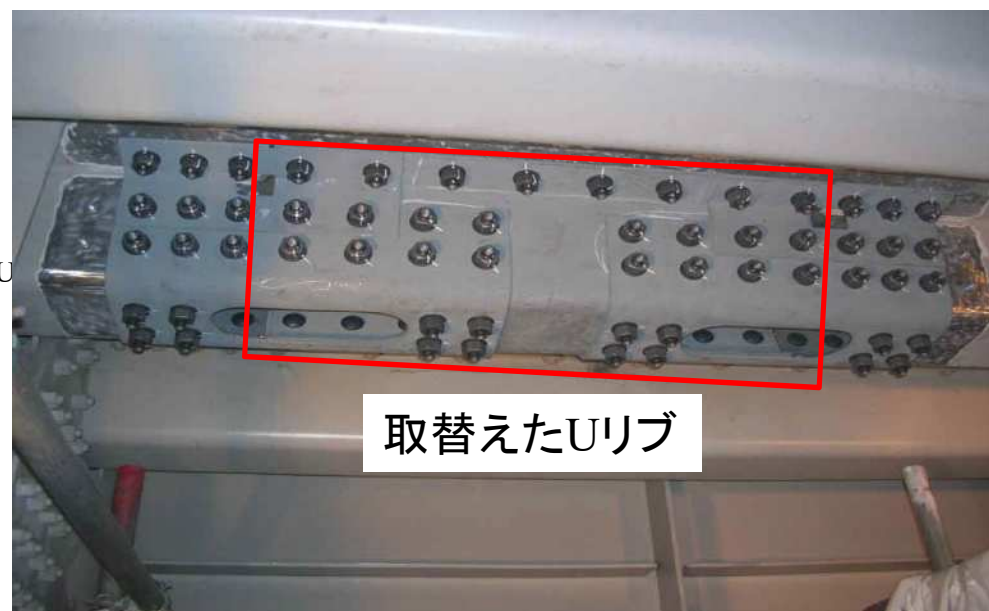
- ✓ デッキ側にき裂が進展している場合
- ✓ Uリブの半分以上の範囲にき裂がある場合

• Uリブ取替え

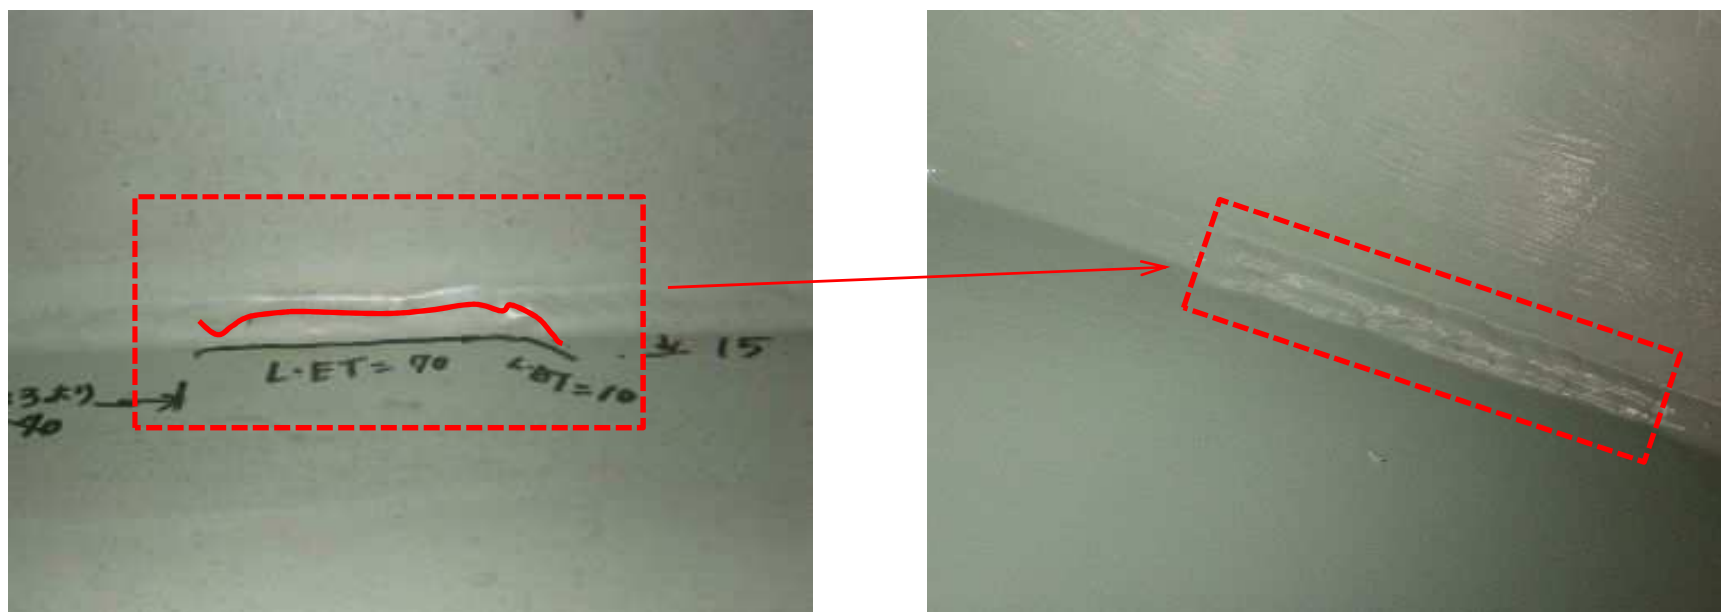
✓ 当て板できない場合に限り、やむをえず補修溶接

き裂部を削り取ったあと再溶接を行っている

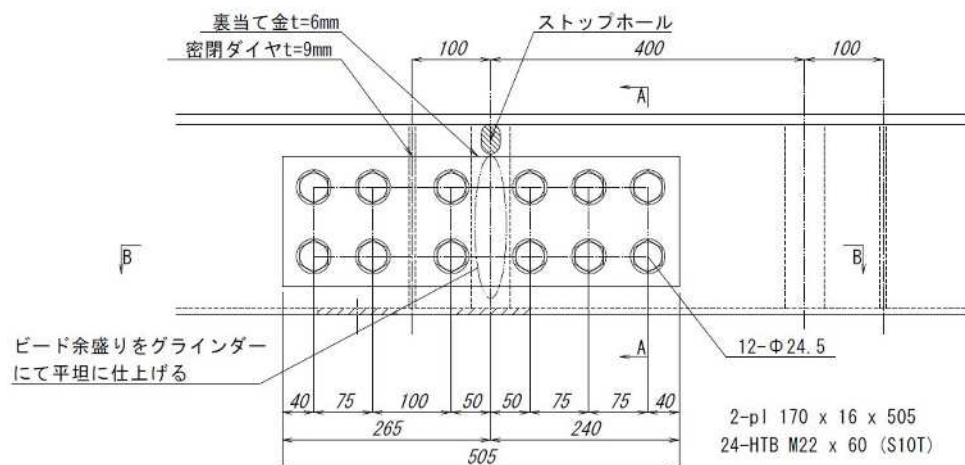
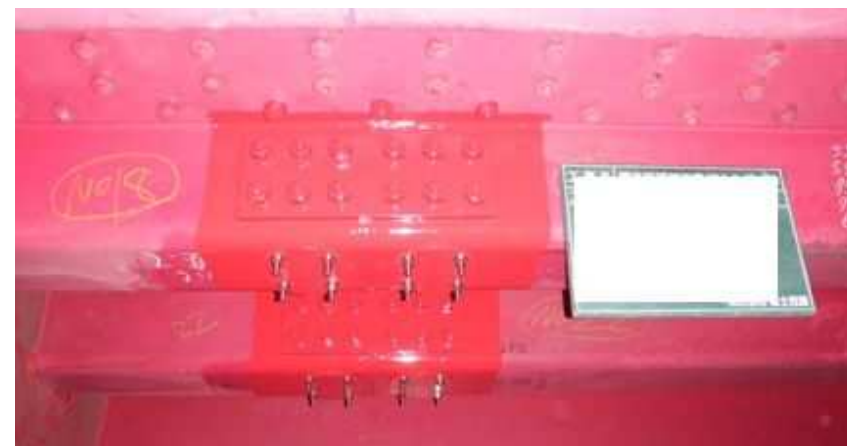
補修後

- ✓ タイプ②き裂全般

- Uリブ突合せ溶接部の当て板補修

Uリブ突合せ溶接・デッキプレートとの交点は、
き裂の有無にかかわらずストップホールを設置

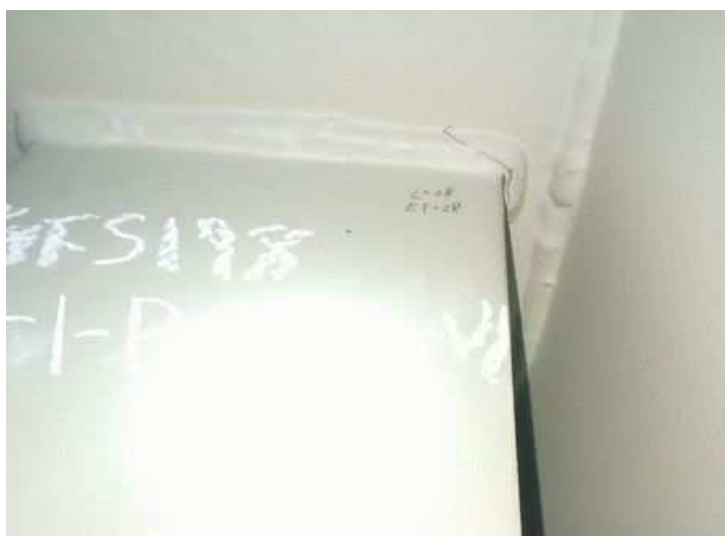
補修前

- ✓ タイプ③き裂全般

- 垂直補剛材上端部の半円切欠き

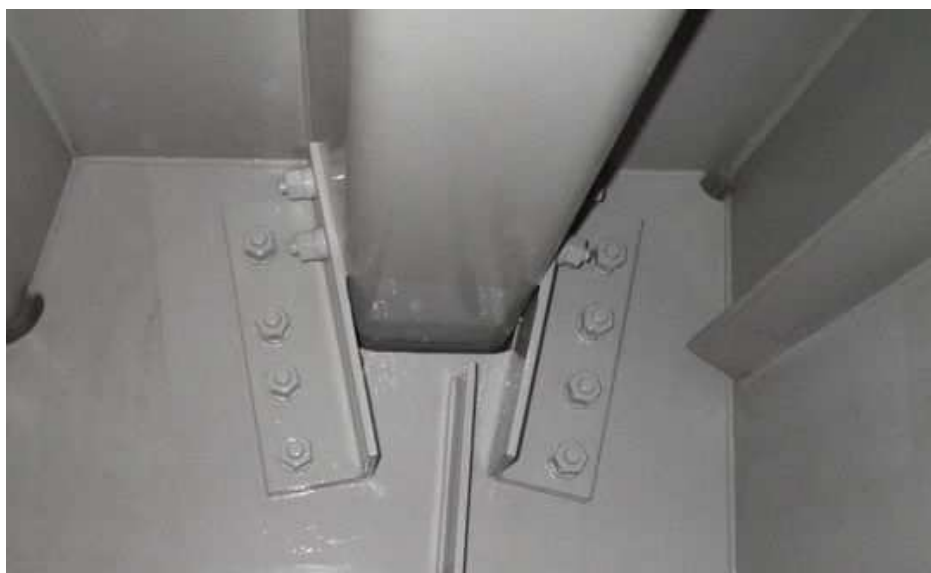
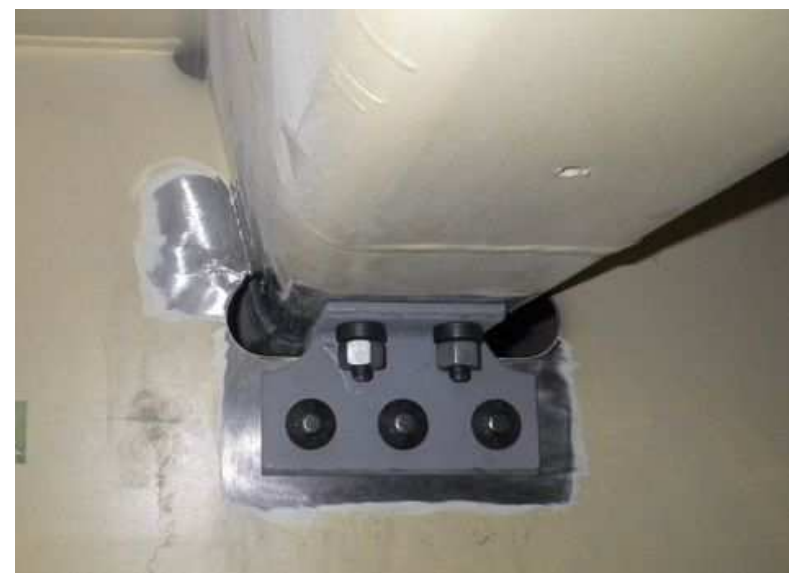
- ✓ タイプ④き裂全般

- Uリブと横リブ交差部の当て板補修

き裂発生位置に応じて**アンガル材**を設置して補修を行う

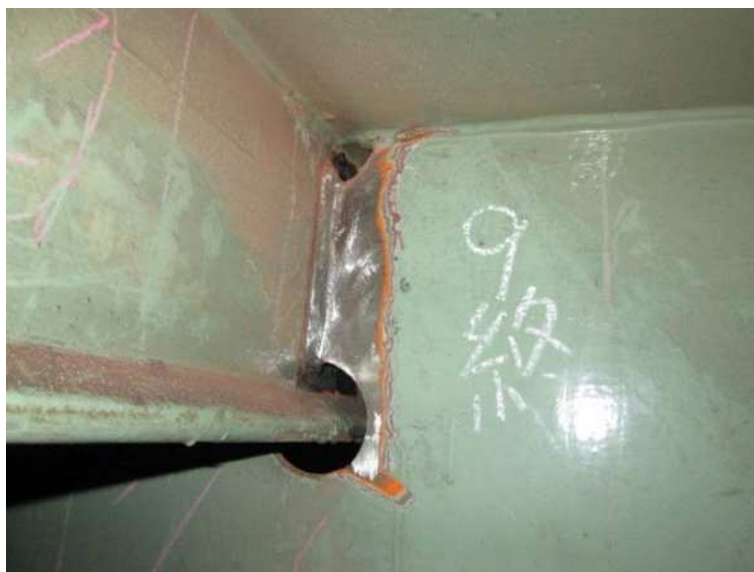
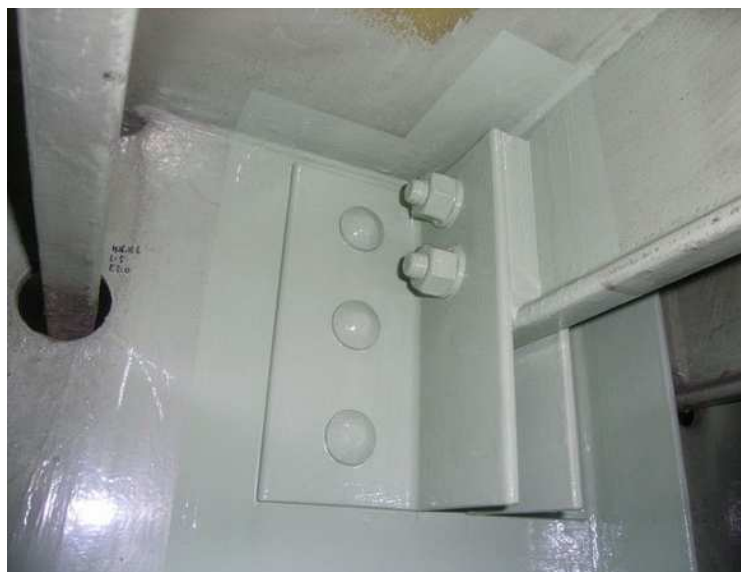
- ✓ タイプ④-Bき裂全般

- バルブリブと横リブ交差部の当て板補修

横リブ交差部に**アンガル材**を設置して補修を行う
