報告

阪神高速道路における鋼板接着 RC 床版詳細調査報告

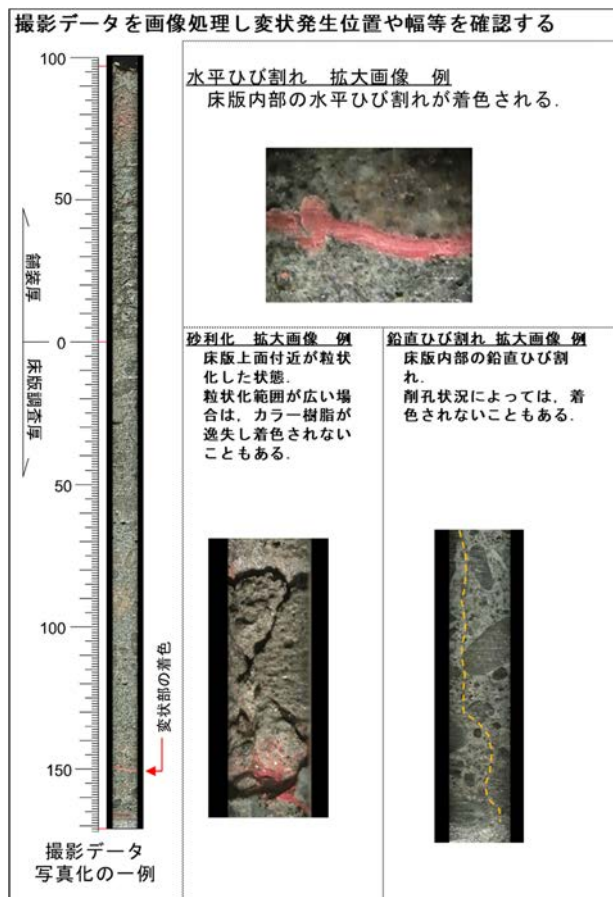
図-1 変状の画像例

水平ひび割れ、砂利化および鉛直ひび割れの画像例を図-1に、調査結果を図-2に示す。1,624 パネルのうち、水平ひび割れが 111 パネル、砂利化が 2 パネル、鉛直ひび割れが 7 パネル、水平ひび割れと鉛直ひび割れの複合が 1 パネルの計 121 パネルで変状を確認したが、大半のパネルは変状が確認できなかった。

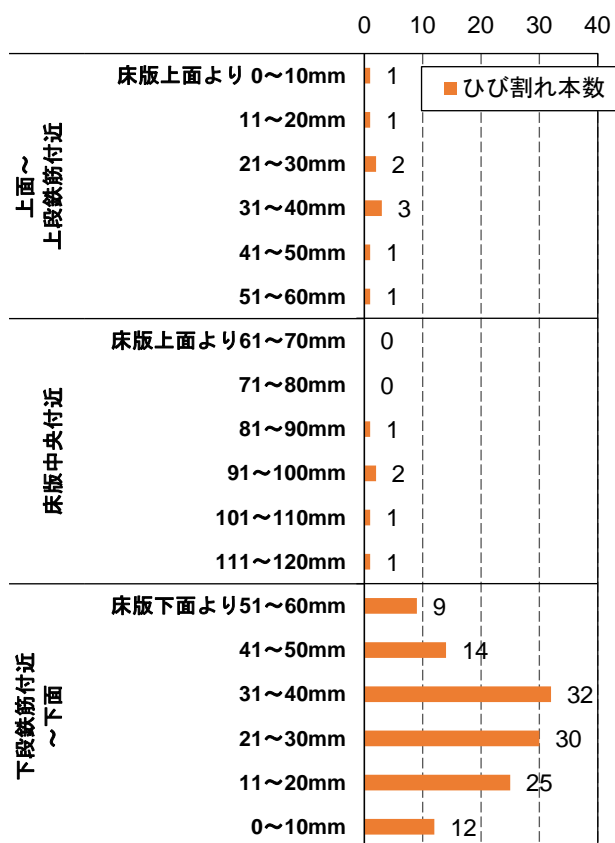
図一 床版深度別水平ひび割れ発生本数

水平ひび割れに着目し、深度別に水平ひび割れの発生本数を整理したものを図一に示す。水平ひび割れは、下段鉄筋付近～床版下面の範囲に集中しており、その中でも主筋位置に相当する床版下面から21～40mmの範囲に最も多く発生していた。なお、下段鉄筋の腐食状況については把握していない。

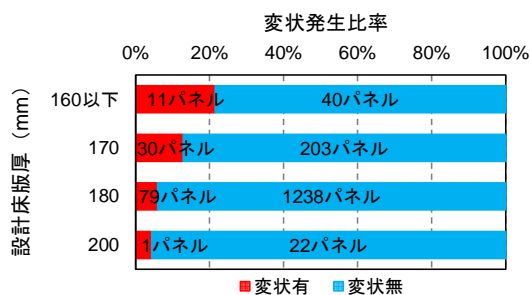
図一 設計床版厚と内部変状の関係

設計床版厚と内部変状の関係を図一に示す。設計床版厚は180mmのパネルが大半を占めており、設計床版厚別では床版厚が小さくなるにつれて変状発生率が高くなっている。

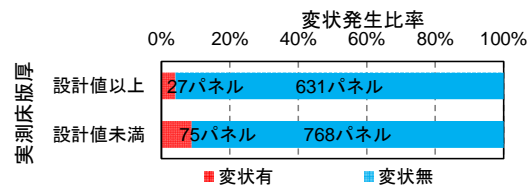
図二 実測床版厚と内部変状の関係

実測床版厚と内部変状の関係を図二に示す。これによると、実測床版厚が設計値未満のパネル総数は843パネル、設計値以上が658パネルと、設計値未満の方が3割程度多くっており、設計値未満のパネルで変状発生率は設計値以上のおよそ2倍となっている。なお、設計値未満となった原因として、施工誤差等で竣工時から不足している場合や竣工後に舗装打換時の過切削等で減少する場合が考えられるが、設計値未満のパネルがどちらに該当するかは不明である。また、変状発生時期も不明であることから、床版厚不足が変状発生にどのように影響したかは明らかでない。

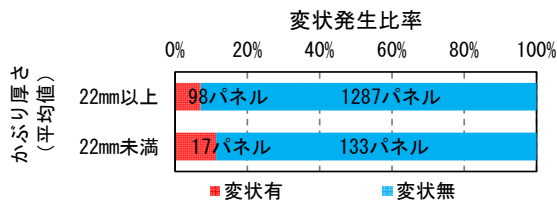
図-7 かぶり厚と内部変状の関係

床版上面のかぶり厚さと内部変状の関係を図-7 に示す。かぶり厚さがしきい値 (22mm) 未満のパネルでは、しきい値以上のパネルと比較し、変状発生率が高くなっている。なお、かぶり厚さがしきい値未満である原因として、施工誤差等で竣工時から不足している場合や竣工後に舗装打換時の過切削等で減少した場合が推察されるが、明確な原因は不明である。また、変状発生時期も不明であることから、かぶり厚さ不足が変状発生にどのように影響したかは明らかでない。

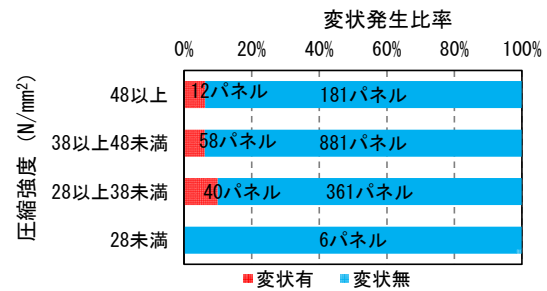
図-8 圧縮強度と内部変状の関係

圧縮強度と内部変状の関係を図-8 に示す。なお、調査パネルの大半は設計基準強度が 28N/mm² であることから、図中ではこれを基準値として 10N/mm² 刻みで区分した。これによると、圧縮強度は設計基準強度以上のパネルがほとんどで、圧縮強度別では圧縮強度が小さくなるにつれて変状発生率が高くなっている。なお、圧縮強度が 28N/mm² 未満のパネルでは変状が確認できなかった。この範囲のパネルが 6 パネルと極端に少ないことが影響したと考えている。

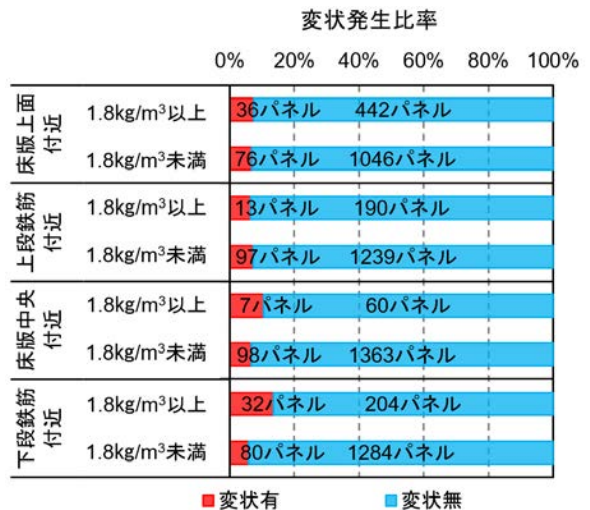
図-9 塩分量測定結果と内部変状の関係

塩化物イオン濃度と内部変状の関係を図-9 に示す。なお、腐食発生限界塩化物イオン濃度は 1.8kg/m³ (以下、しきい値という) である。これによると、しきい値以上となったパネル数が最も多い深度は床版上面付近であり、次いで下段鉄筋付近であった。変状発生率は下段鉄筋付近のしきい値以上となるパネルで最も高くなっている。なお、今回の結果から鉄筋腐食との関連性が疑われるが、調査の範囲では鉄筋の腐食状況は確認できなかった。
