## 鋼板接着補強済み RC 床版に対する 特殊アンカーボルトを用いた水平ひび割れ補修工法の開発

鋼板接着補強済み RC 床版内部に発生している水平ひび割れが、湿潤環境下において耐久性を低下させる懸念がある。そこで、特殊アンカーボルトを開発し、補強鋼板を取り外すことなく水平ひび割れへのエポキシ樹脂注入を可能とする補修工法を検討した。加えて、既設鋼板撤去・再設置時に補修する場合を想定した検討も行い、両ケースにおいて十分な注入性能を有することを確認した。

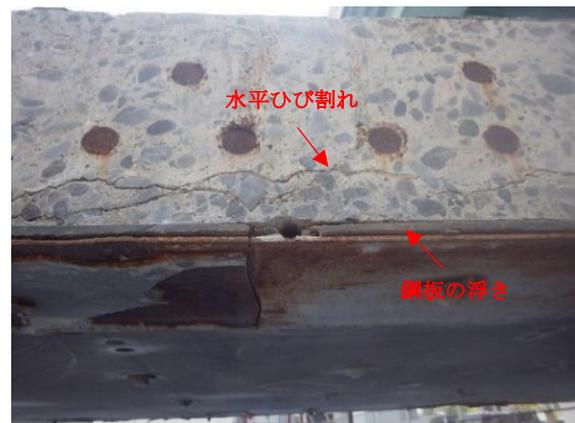
阪神高速道路(株)が管理している高速道路の床版においては、昭和 40 年代以前に建設された RC 床版の半数程度が床版下面に鋼板(SS400, 厚さ 4.5mm)をアンカーボルトで仮止めし、床版躯体と鋼板の間隙をエポキシ樹脂で接着補強した状態で供用されている<sup>1)2)</sup>。このような鋼板接着により補強された RC 床版(以下、「鋼板接着補強済み RC 床版」)では、車両通行による経年的な繰り返し応力や内部鋼材腐食など、複合的な要因が作用することにより、下部鉄筋近傍で水平ひび割れ(写真-1)が進展することが報告されている<sup>3)</sup>。この水平ひび割れが、水の浸入のある環境下で耐疲労性を低下させる可能性が指摘されており、水平ひび割れに対する効果的な補修工法の開発が求められている。

写真-1 RC 床版の水平ひび割れ，鋼板の浮き

対象とした床版は、阪神高速道路の橋梁より切出した床版を用いた。対象の橋梁は、2主桁単純鉄桁橋で、幅員6250mm、支間長21400mm、床版厚180mmの橋梁である。竣工は1970年（昭和45年）であり、1982年（昭和57年）に鋼板接着補強済みである。床版取替は2018年（平成30年）の7月から8月にかけて実施されており、鋼板接着された状態での供用年数は37年である。切出し床版の切断面には、写真-1に示したように、下側鉄筋近傍に水平方向にひび割れが進展しており、鋼板接着補強済みRC床版における特徴的な水平ひび割れが確認されている。また、全面的に鋼板が浮いている状態であった。切出し床版の寸法は、橋軸方向1545mm、橋軸直角方向4450mm、鋼板接着範囲は橋軸方向1545mm、橋軸直角方向3400mmであった。

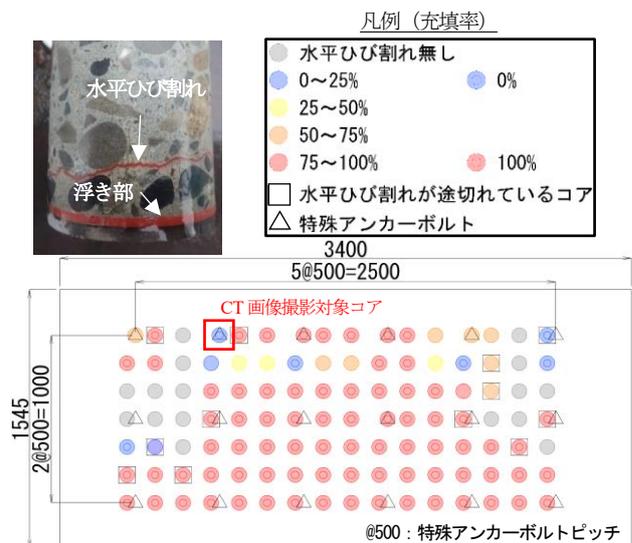
図-4 注入後のコア抜き結果  
(特殊アンカーボルト ピッチ 500mm)

図-4より、端部付近の一部のコアで未充填箇所が存在するが、概ね平面的に水平ひび割れへ樹脂が拡がっている状況が確認でき、頻度分布より全体の8割程度のコアで100%の充填率となっていることが確認できた。

以上の考察を検証するため、ピッチ 500mm の切出し床版を対象に、特殊アンカーボルト近傍で樹脂が充填されていないコアの内部の水平ひび割れ状況を把握する目的で、図-4に示したコアの CT 画像撮影を実施した。図-9にコアの CT 画像を示す。この画像より、コア外面で確認された水平ひび割れが内部で不連続となっており、アンカー孔とひび割れが繋がっておらず、ひび割

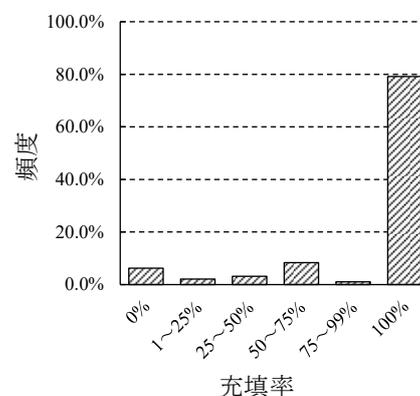
図-5 充填率の頻度分布  
(特殊アンカーボルト ピッチ 500mm)

ピッチ500mmのコア抜き結果を図-4に、充填率毎の頻度分布を図-5に示す。頻度分布は全112本のコアのうち、水平ひび割れが存在した96本について整理した。

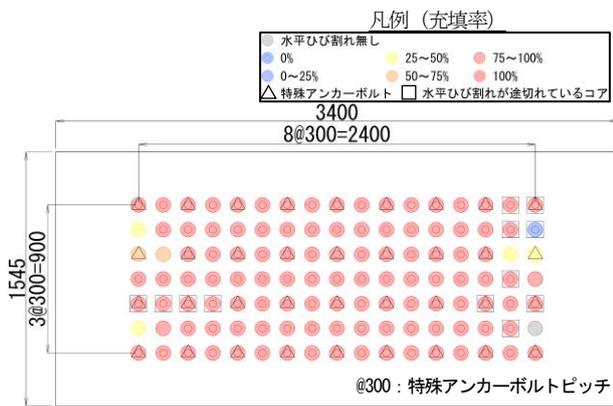
図-6 注入後のコア抜き結果  
(特殊アンカーボルト ピッチ 300mm)

図-6より、ピッチ 500mm のケースと同様に、端部付近の一部のコアで、未充填箇所が存在するが、概ね平面的に水平ひび割れへ樹脂が拡がっている状況が確認された。また、頻度分布から全体の 9 割程度のコアで 100% の充填率が確認でき、ピッチ 500mm のケースよりも良好な充填状況となっていることが確認された。

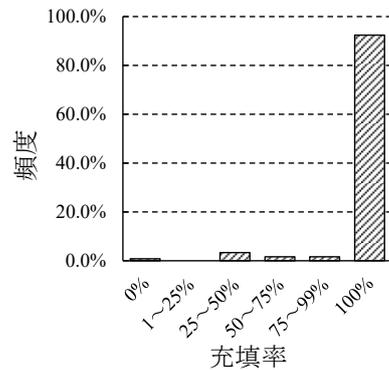
図-7 充填率の頻度分布  
(特殊アンカーボルト ピッチ 300mm)

ピッチ300mmのコア抜き結果を図-6に、充填率毎のコア本数の頻度分布を図-7に示す。なお、頻度分布は全119本のコアのうち、水平ひび割れが存在した118本について整理した。

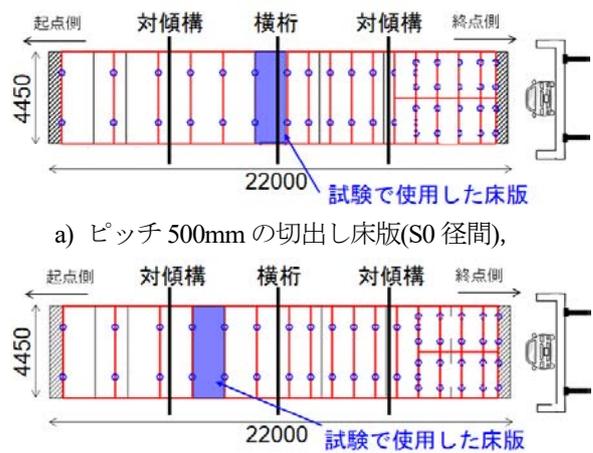
図-8 床版の切出し位置

次に、両ケースの充填状況の差異がアンカーピッチの差によるものか、床版内部のひび割れ分布状況の差によるものかを検討するために、供用時の床版位置に関する比較を実施した。切出し床版の供用時の平面位置を図-8に示す。ピッチ 500mm の切出し床版は、横桁の直上に位置している一方、ピッチ 300mm の切出し床版は対傾構と横桁の間に位置している。既往の研究<sup>3)</sup>でも示されている通り、横桁等で主桁が横方向に拘束されている場合、主桁の回転が拘束され床版の変形が小さくなり、特に変形の小さい主桁付近の床版端部では水平ひび割れが生じにくいと考えられる。そのため、ピッチ 500mm の切出し床版は、横桁により変形が拘束され、端部で水平ひび割れが発達しにくい状況であったと推察される。実際に端部で水平ひび割れが存在しないコアも 16 本存在した。そのため、端部で水平ひび割れが不連続となっている可能性が高く、樹脂が到達できなかったことから充填不良が生じたと考えられる。一方、ピッチ 300mm の切出し床版は、横桁や対傾構の間に位置しており、拘束の影響が小さく水平ひび割れが発達しやすい状況だったと考えられ、水平ひび割れが存在しないコアも 1 本しか確認されなかった。そのため、床版内部の水平ひび割れが面的に連続しており、ピッチ 500mm の切出し床版よりも充填率の高いコアの割合が増加したと考えられる。

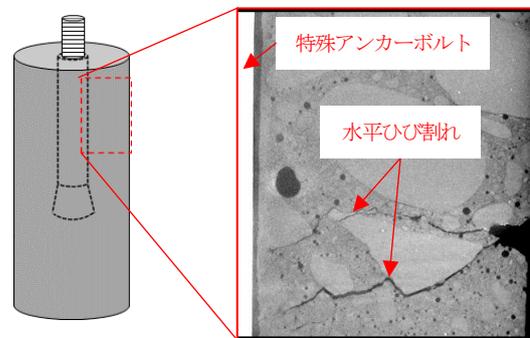
図-9 コア内部の CT 画像

れに樹脂が到達していない状況が確認できた。以上より、両ケースの充填状況の差異は、アンカーピッチによる注入性能の差異によるものではなく、床版の供用中の拘束状況による水平ひび割れ分布状況の差異に起因するものであると考えられる。したがって、特殊アンカーボルトピッチは 500mm 以下とすることで、十分な注入性能が確保できると結論付けた。

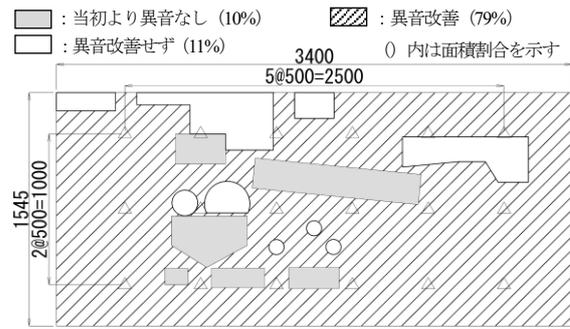
図-10 鋼板の打音検査結果

を図-10に示す。樹脂注入前は異音部が広範囲に広がっており、全面的に浮きが存在していたと考えられるが、樹脂注入後では大部分の異音が消失していることが分かる。写真-5に浮きへの樹脂の充填状況を示す。注入した樹脂は既設樹脂の上側（床版と既設樹脂の間隙）、及び既設樹脂の下側（既設鋼板と既設樹脂の間隙）のどちらにも充填されることが確認できた。以上より、浮きへの充填性能も良好で、水平ひび割れの注入時に浮きへの注入も同時に効率的に実施できることが確認できた。なお、異音が改善しなかった箇所については、表面付近に発生した水平ひび割れ部を異音として認識した可能性や、鋼板に層状の錆が発生していたことにより浮き部へ樹脂が完全に充填されなかった可能性等が考えられる。

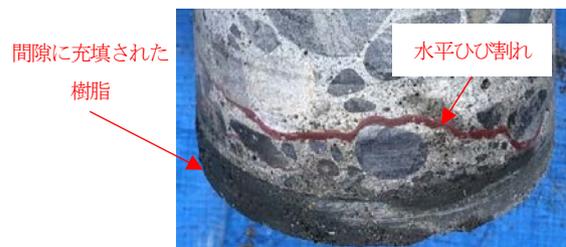
写真-6 貼替工法における樹脂の充填状況

写真-6にコア写真を示す。本実験より、床版面にシールを施しても、水平ひび割れに問題なく注入することができた。また、床版面をシールした結果、2種類の樹脂が混ざり合うことなく水平ひび割れと鋼板の間隙のそれぞれに確実に充填されていることを確認できた。したがって、特殊アンカーボルトを用いることで、通常よりも効率的に鋼板貼替と水平ひび割れへの注入を実施することができ、施工品質も確保できることが分かった。なお、今後更なる施工の効率化を目的に、水平ひび割れ及び鋼板の間隙への同時注入に関する検討を実施する予定である。

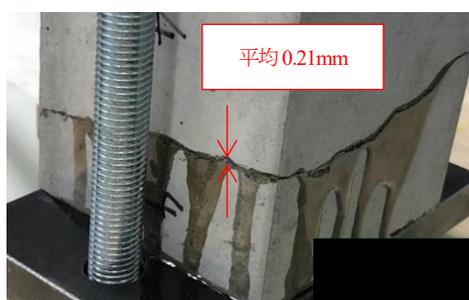
写真-7 No.2 供試体（ひび割れ幅 0.21mm）

No.1 供試体では、供試体側面からの樹脂漏出は確認されなかったが、No.2 供試体では 4 側面全てからの樹脂の漏出が確認できた（写真-7）。注入可能なひび割れ幅の確認のためには、特殊アンカーボルト近傍のひび割れ幅を確認することが必要である。そこで、No.2 供試体の CT 画像撮影を実施した。その結果、特殊アンカーボルト近傍では、ひび割れ幅 0.18mm、及び 0.16mm のひび割れに樹脂が充填されている状況が確認でき（図-13）、本工法では一般的に補修対象となる幅 0.2mm 程度のひび割れに注入可能であることが確認できた。
