## 北海道内の鋼板接着により補強された RC 床版の損傷状況の調査

石原寛也\*, 角間恒\*\*, 畠山乃\*

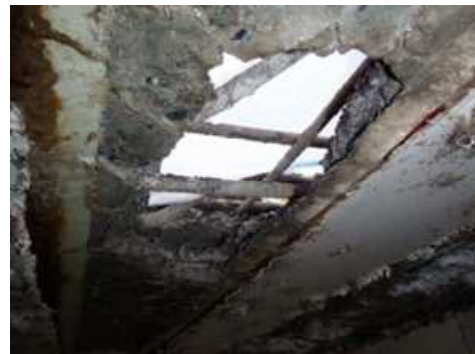
写真-1 鋼板接着床版の抜け落ち事例<sup>1)</sup>

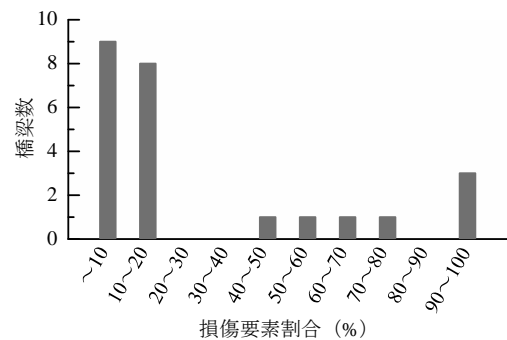
以上より、北海道内の鋼板接着床版に関する大局的な損傷状況としては、損傷数の観点では腐食の増加が顕著

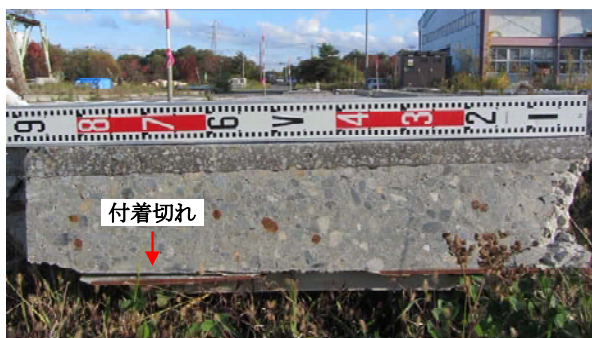
なお、写真-2(c)(d)の断面では、上面側の断面修復部の直下でコンクリートの脆弱化や層状ひび割れが発生していることがわかる。これらの損傷の発生時期は不明であるが、写真撮影時点において鋼板接着補強および断面修復からの経過年数がそれぞれ30年および5年であることを勘案すると、鋼板接着補強後に発生・進行し、断面修復時には既にある程度進行した状態にあった可能性、すなわち、損傷部の除去が不完全なまま断面修復が行われた可能性がある。補強鋼板の定着不良は補強効果の著しい低下だけでなく、補強鋼板の落下に繋がるものであり、特に積雪寒冷地における鋼板接着床版の補修

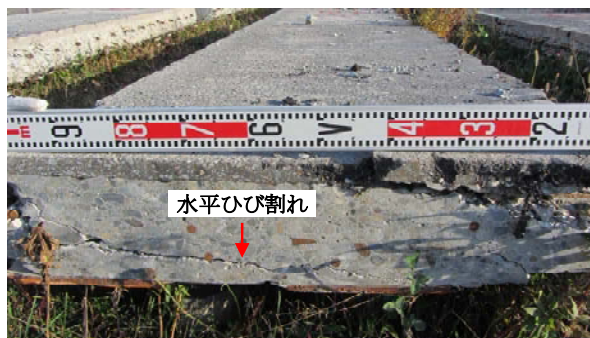
(b) 床版下面側コンクリートの水平ひび割れ

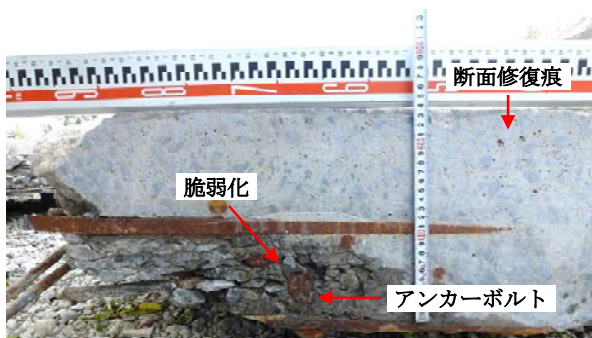
(c) 補強鋼板定着部での床版コンクリートの脆弱化

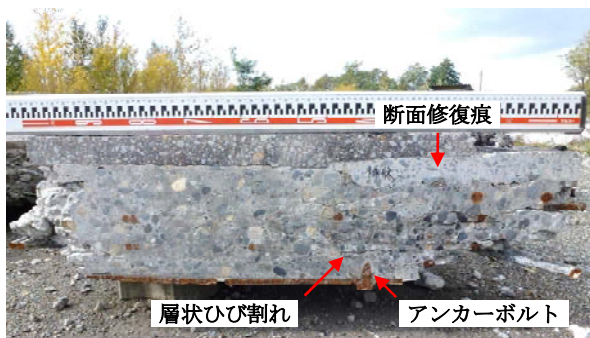
(d) 床版下面側コンクリートの層状ひび割れ
