福岡高速道路における床版防水の現状と新たな取組について

*福岡北九州高速道路公社, 福岡事務所保全課 (〒812-0055 福岡市東区東浜 2-7-53)

福岡北九州高速道路公社が維持管理する福岡高速道路では, RC床版の長期的な健全性を維持するため様々な床版防水層を採用してきた. 本稿では, これまで採用してきた床版防水層の施工後の現状について報告する. また, 先般, 技術開発された「防水性に優れた橋面舗装(改質グースアスファルト混合物, 樹脂防水一体型アスファルト舗装)」を舗装補修工事にて試験施工した結果について, 施工時の課題や今後の改善事項等と併せて報告する.

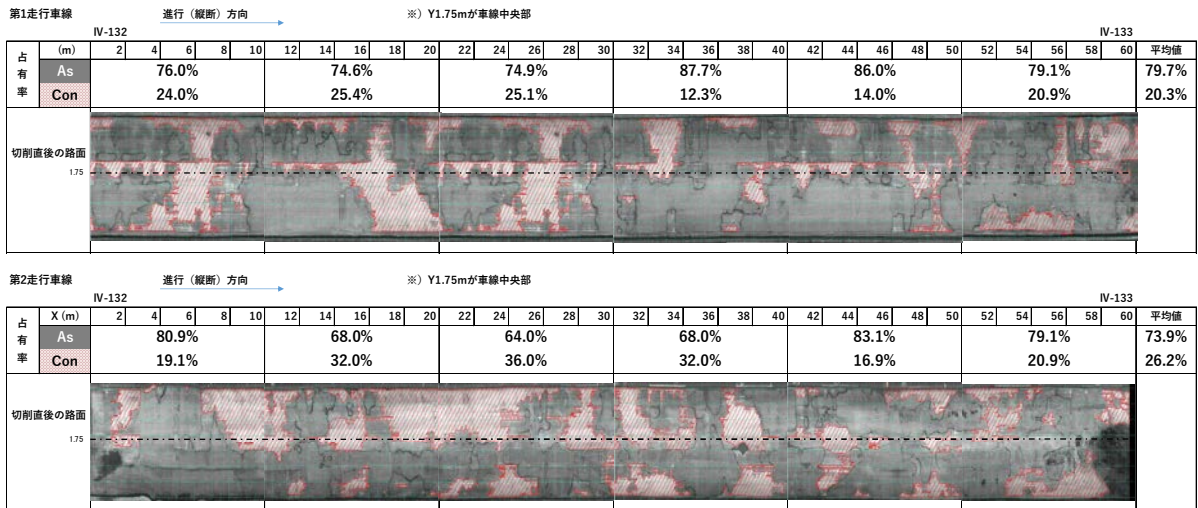
図-5 切削後のRC床版面の状態(舗装5mm残しで切削)

福岡高速の舗装補修工事の切削後のRC床版面の状態を図-5に示す。床版面を削らないようアスファルト部5mm残しを目標に切削した結果、切削後のアスファルト面と床版面の面積比率は概ね75:25であった。床版面を切削しないよう配慮しても、2割強は過切削となっている。理由として、RC床版は建設時に計画高さ±2cmで出来高管理して構築していることから、理論上最大4cmの不陸を許容する。一方、切削機の切削深さ調整は、縦断方向の変化にはある程度追従するが、横断方向はドラム幅2mの直線状となり変化に追従できない。そのため、切削時に過切削となる箇所は避けられず床版へのダメージに加え、防水層の機能低下³⁾を誘発している。また、表層を密粒度舗装から排水性舗装へ打ち替えたことで表層内部に雨水が貯水される仕様となったことも漏水損傷の進行性に影響を与えている可能性がある。

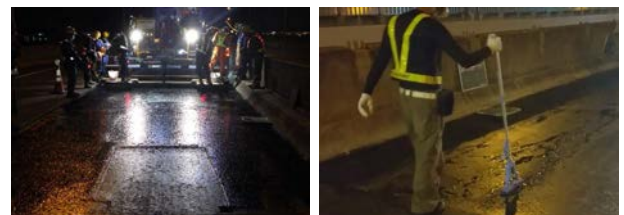
(a) ローラーマーク残り (b) 転圧時の滞留水の処理
図-7 改質グースの施工状況

改質グースの施工状況を図-7に示す。(a)はブリスタリング抑制と床版への接着性の向上を目的にローラー転圧を行った状況である。温度が高いうちに乗り入れるとローラーマークが明確に残るため、転圧が可能となる適切な温度管理が必要である。(b)は水密性が高いため、転圧時の排水が改質グース表面に溜まっていることが確認

できる。円滑に次工程に移るため、転圧時の滞留水の処理を効率的に行う必要がある。

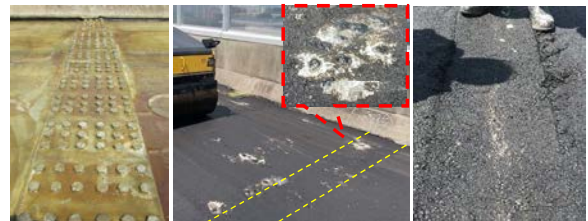
(a)特殊樹脂防水材のムラ・噴出 (b)ローラーマーク残り
図-9 樹脂防水一体型アスファルト舗装の施工状況

特殊樹脂防水材は植物系熱可塑性樹脂で軟化点は80℃で60℃程度までは粘着性がある。添接部は刷毛塗り、平面部はゴムレーキで施工した。添接部では、図-9(a)左のように塗りムラが散見された。熱可塑性樹脂は、温度により粘性が変動するため、施工厚や施工速度等を安定させる上で温度管理が重要である。また、コンクリート床版で採用する場合は、温度による粘性変動の影響に加え、舗装切削後の床版面の凹凸に伴う施工性の低下が懸念されるため、今後、材料や施工面の改良を期待する。

図-9(a)右のように基層面に溶けた樹脂が噴出した箇所が散見された。一部は添接部で確認されており、基層厚に対して塗布量が多すぎた箇所に発生している可能性がある。基層混合物への樹脂の浸透状況の確認はコア抜きする必要があるため本試験施工では確認できていない。樹脂が満遍なく基層内に浸透していることを期待する。

また、炎天下での鋼床版への基層舗設は舗設後の合材温度が下がりにくく、特殊樹脂防水材の軟化点を上回ったことから図-9(b)のように基層の転圧に苦慮した。舗設の開始時刻は外気温等を考慮する必要がある。
