鋼鉄道橋ソールプレート溶接部の疲労対策

COUNTERMEASURES AGAINST FATIGUE CRACKS AT FILLET WELD
OF SOLE PLATE OF STEEL RAILWAY BRIDGE

丹羽雄一郎* , 木村元哉**

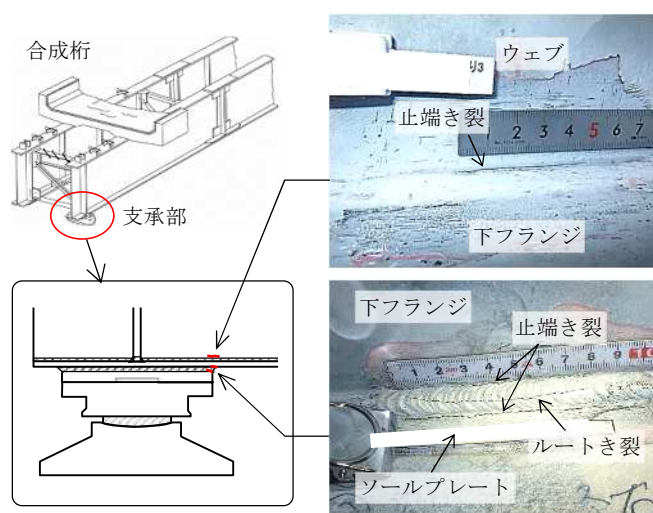
鋼鉄道橋において、ソールプレート溶接部前面およびソールプレート前端直上のウェブと下フランジの溶接部（以下、ウェブ・下フランジという）にき裂（以下、ソールプレート溶接部前面周辺のき裂という）が発生することがある。JR 西日本でも山陽新幹線の合成桁において、図-1に示す事例のようなき裂が発生している。ソールプレート溶接部前面周辺のき裂の発生原因や対策については、過去から多くの研究がなされており、一般に支承の可動機能低下（回転機能および水平移動機能の低下）がき裂発生の主たる原因と考えられている¹⁾。

図-1 ソールプレート溶接部前面周辺のき裂

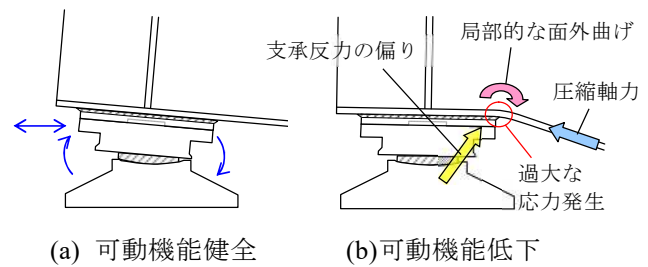
図-8 支承の可動機能低下によるソールプレート前面近傍の応力発生機構

以上より、支承の可動機能が低下した橋梁においては、図-8 に示すように、支承の橋軸方向水平変位の拘束により支承近傍の下フランジに圧縮軸力が作用するとともに、支承の回転拘束によりソールプレート前面近傍において下フランジの局部的な面外曲げが生じるものと考えられる。さらに、ソールプレート前面近傍には支承反力が偏って載荷していることが考えられる。その結果、a 部および c 部に過大な応力が発生し疲労き裂が発生するものと考えられる。

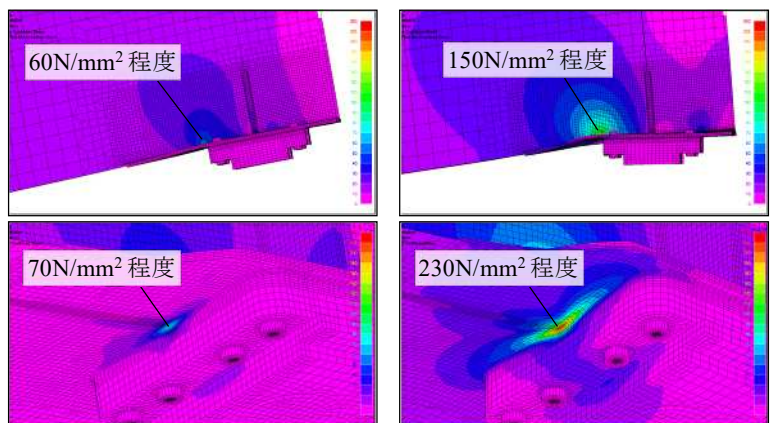
図-9 支承部周辺の変形性状 (200 倍変形図) および応力性状 (ミーゼス応力コンター)

デル化した。可動機能の健全性の違いは、上沓・ベアリングプレート・下沓間の摩擦係数を変えることで設定した。図-9に支承部周辺の変形性状と応力性状（ミーゼス応力コンター）を示す。図-9(a)は可動機能健全ケース、図-9(b)は可動機能低下ケースを示す。可動機能健全ケースでは支承が良好に可動しているが、可動機能低下ケースでは支承可動が拘束されたことで、ソールプレート前面近傍の下フランジに局部的な面外曲げが生じ、ソールプレート溶接部前面およびウェブ・下フランジ溶接部の応力が増加する様子がわかる。2.1節で推定した支承機能低下がき裂発生のも因であることを裏付ける結果となった。

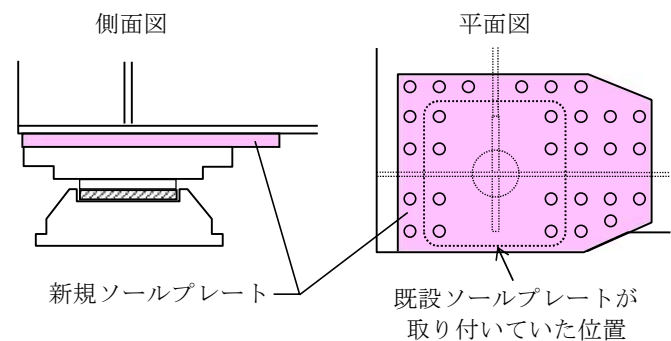
図-11 新規ソールプレートのディテール

しかし、既設ソールプレート撤去後の下フランジには溶接ビードの撤去痕が残ることや、き裂が下フランジへ進展していた箇所については、下フランジを削ってき裂を除去するため部分的に板厚が減少することから、これら溶接ビード撤去痕やき裂除去箇所については疲労強度の低下が懸念される。そのため、図-11 に示すように、新規ソールプレートは既設ソールプレートより大きくすることで、溶接ビード撤去痕範囲やき裂除去箇所を覆うようにした。また、文献 1)を参考に、新規ソールプレート前端部を径間側に延長した形状とし、支承前端から下フランジにかけての断面を漸変させることで、ソールプレート前面の応力集中を緩和することとした。

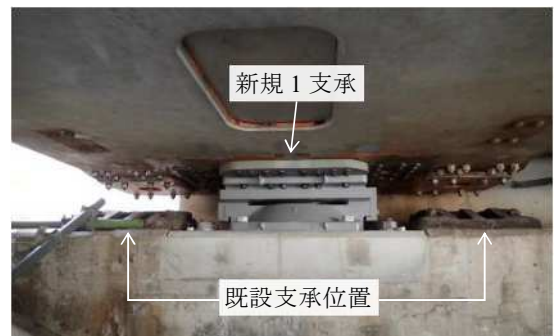
供用中の実橋において、写真-2に示すように1線1支承形式への支承取替を施工した。支承取替完了後に、列車通過時の各部の応力測定を実施した。測定は解析において比較的応力が大きかった部位に着目して行った。主な着目部の発生応力ピーク値を図-14に示す。各着目部について、端ダイアフラム開口部隅近傍で $-20.9 \sim -33.8 \text{ N/mm}^2$ 、新規支点上補剛材下端溶接部近傍で $2.9 \sim 23.6 \text{ N/mm}^2$ 、端ダイアフラム下端溶接部近傍で $7.1 \sim 12.2 \text{ N/mm}^2$ であった。それぞれ死荷重やその他の荷重を加えた場合においても、耐荷性ならびに耐疲労性の問題がないレベルであることが確認できた。

写真-2 1線1支承形式の施工例

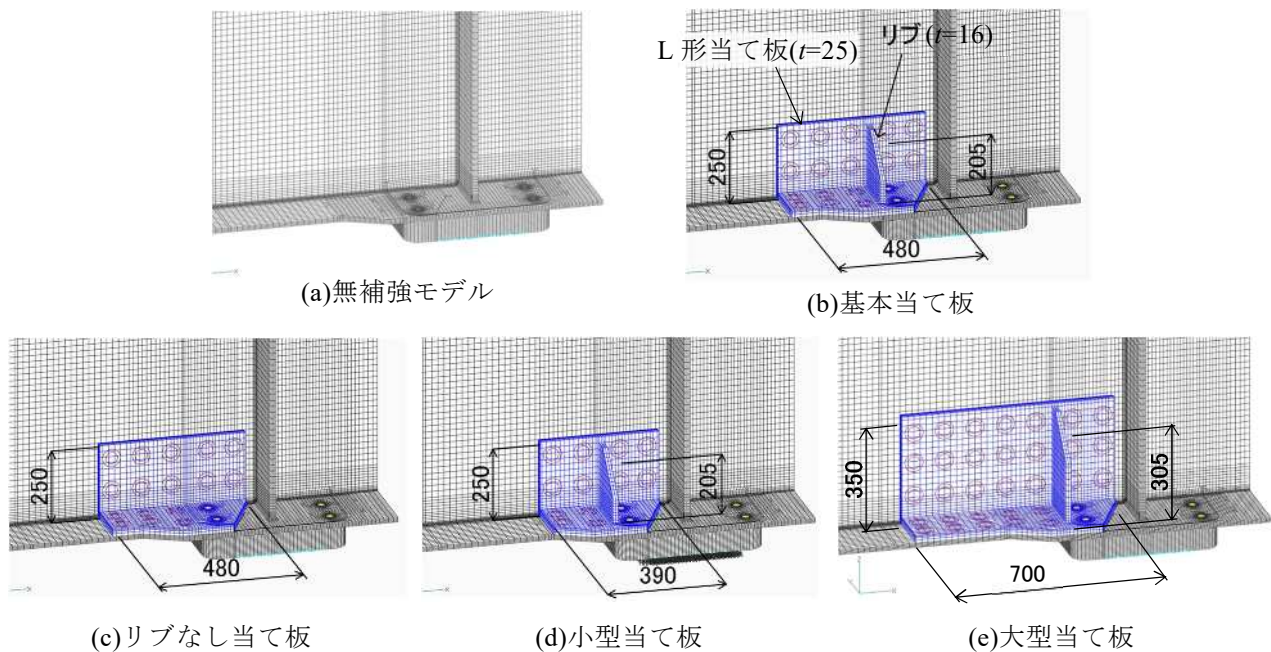
対策工法の基本方針は、図-8 に示した下フランジの局所的な面外曲げの緩和、支承反力のスムーズな伝達、および、疲労き裂の発生起点となるソールプレート溶接部の削除とした。なお、ソールプレート溶接部を削除した場合、削除した溶接ビード分の水平耐力が低下することとなるが、これについては支承部セットボルト（高力ボルト）で補完する設計思想とした。これらの基本方針を満足する工法として、図-15 に示す 4 タイプの当て板補強案を考えた。図-15(b)~(e)の各当て板ではソールプレート溶接部を削除する。

図-15 ソールプレート前面周辺のき裂に対する当て板補強案（単位：mm）

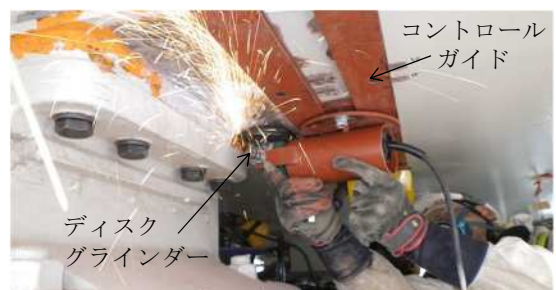
ソールプレート溶接部削除は写真-3に示すように、ディスクグラインダーにより行った。この際、下フランジを傷付けることを避けるため、グラインダーのコントロールガイドを製作して用いた。写真-4に各当て板の設置状況を示す。

写真-3 グラインダーによるソールプレート溶接部の削除

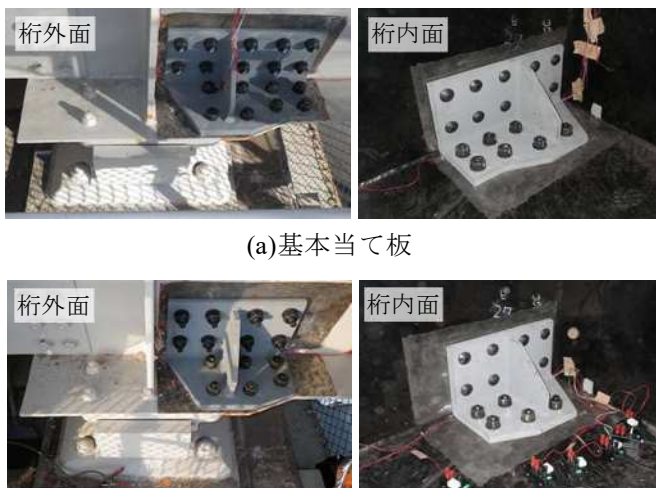
写真-4 当て板設置状況

示す。ソールプレート前面近傍下フランジ下面の応力は、ウェブ直下付近でピークとなり、ウェブから離れるにつれて低下する様子がわかる。このウェブ直下付近のピーク値について、各施工手順毎に比較すると、「小型当て板」および「基本当て板」では「無補強」から 35%程度低減し、「基本当て板+溶接部削除」では同 46%低減した。また、ウェブ・下フランジ溶接部近傍の応力についても同様に 5割程度低減されることが確認できた。
