2. ピツツバーグ道路橋崩落他事故事例

高木 千太郎
アイセイ株式会社

何故・橋は落ちたのか？

第47回鋼構造基礎講座

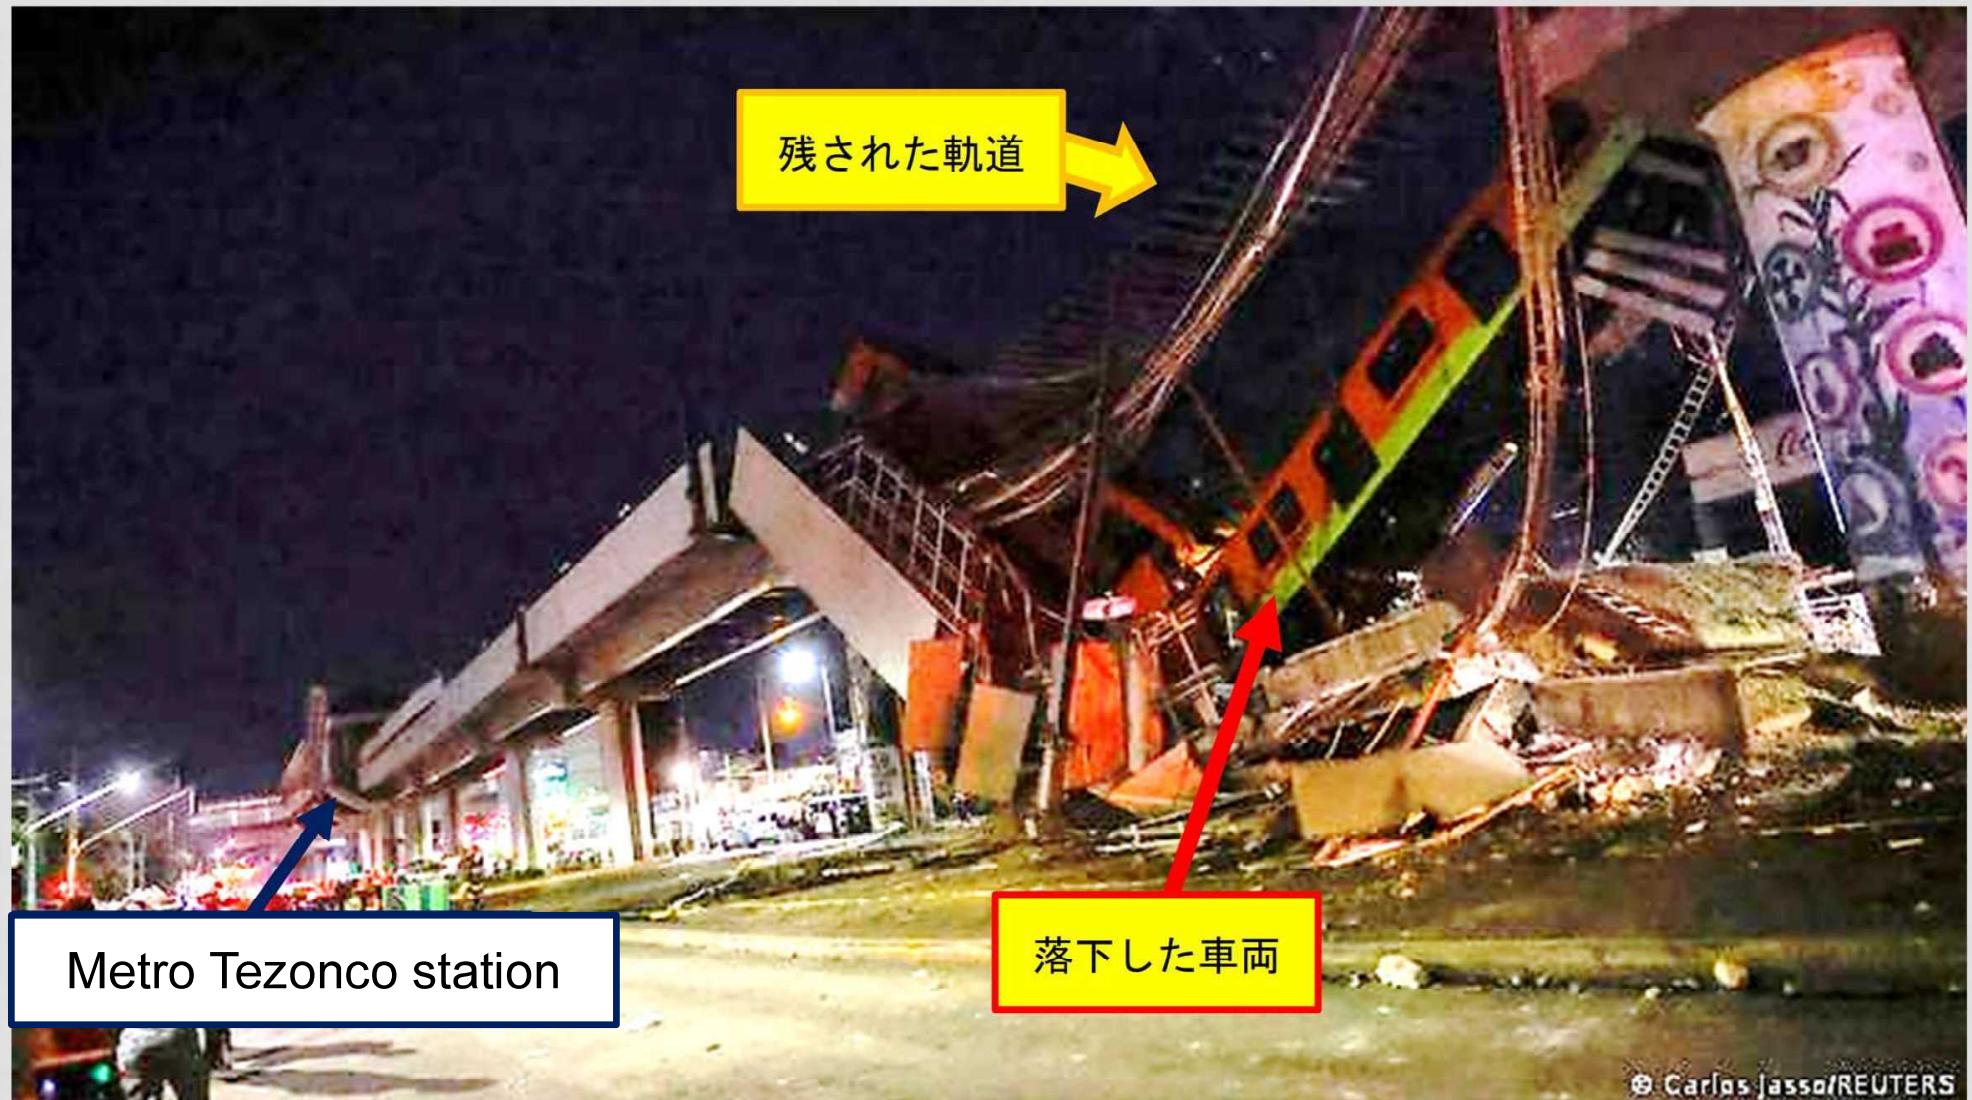
地下鉄12号線崩落状況

メキシコシティ地下鉄崩落事故

- ・ 崩落事故; 2021年5月3日午後10時22分(現地時間)
- ・ 場所; 地下鉄12号線・オリボス駅付近
- ・ 状況; 地下鉄車両約12m(40フィート)落下
- ・ 死傷者数; 26人死亡、79人負傷
- ・ 問題点;
 - ・ 2012年に開通した最新の路線で事故が発生した
 - ・ 過去35年間大地震は2度発生、他の区間では事故は無い
 - ・ 開通当初から、構造的欠陥を指摘されていた
 - ・ 2014年に閉鎖し、修繕工事を行っている
 - ・ 2017年「恒久的なメンテナンスが必要」地下鉄局長発言

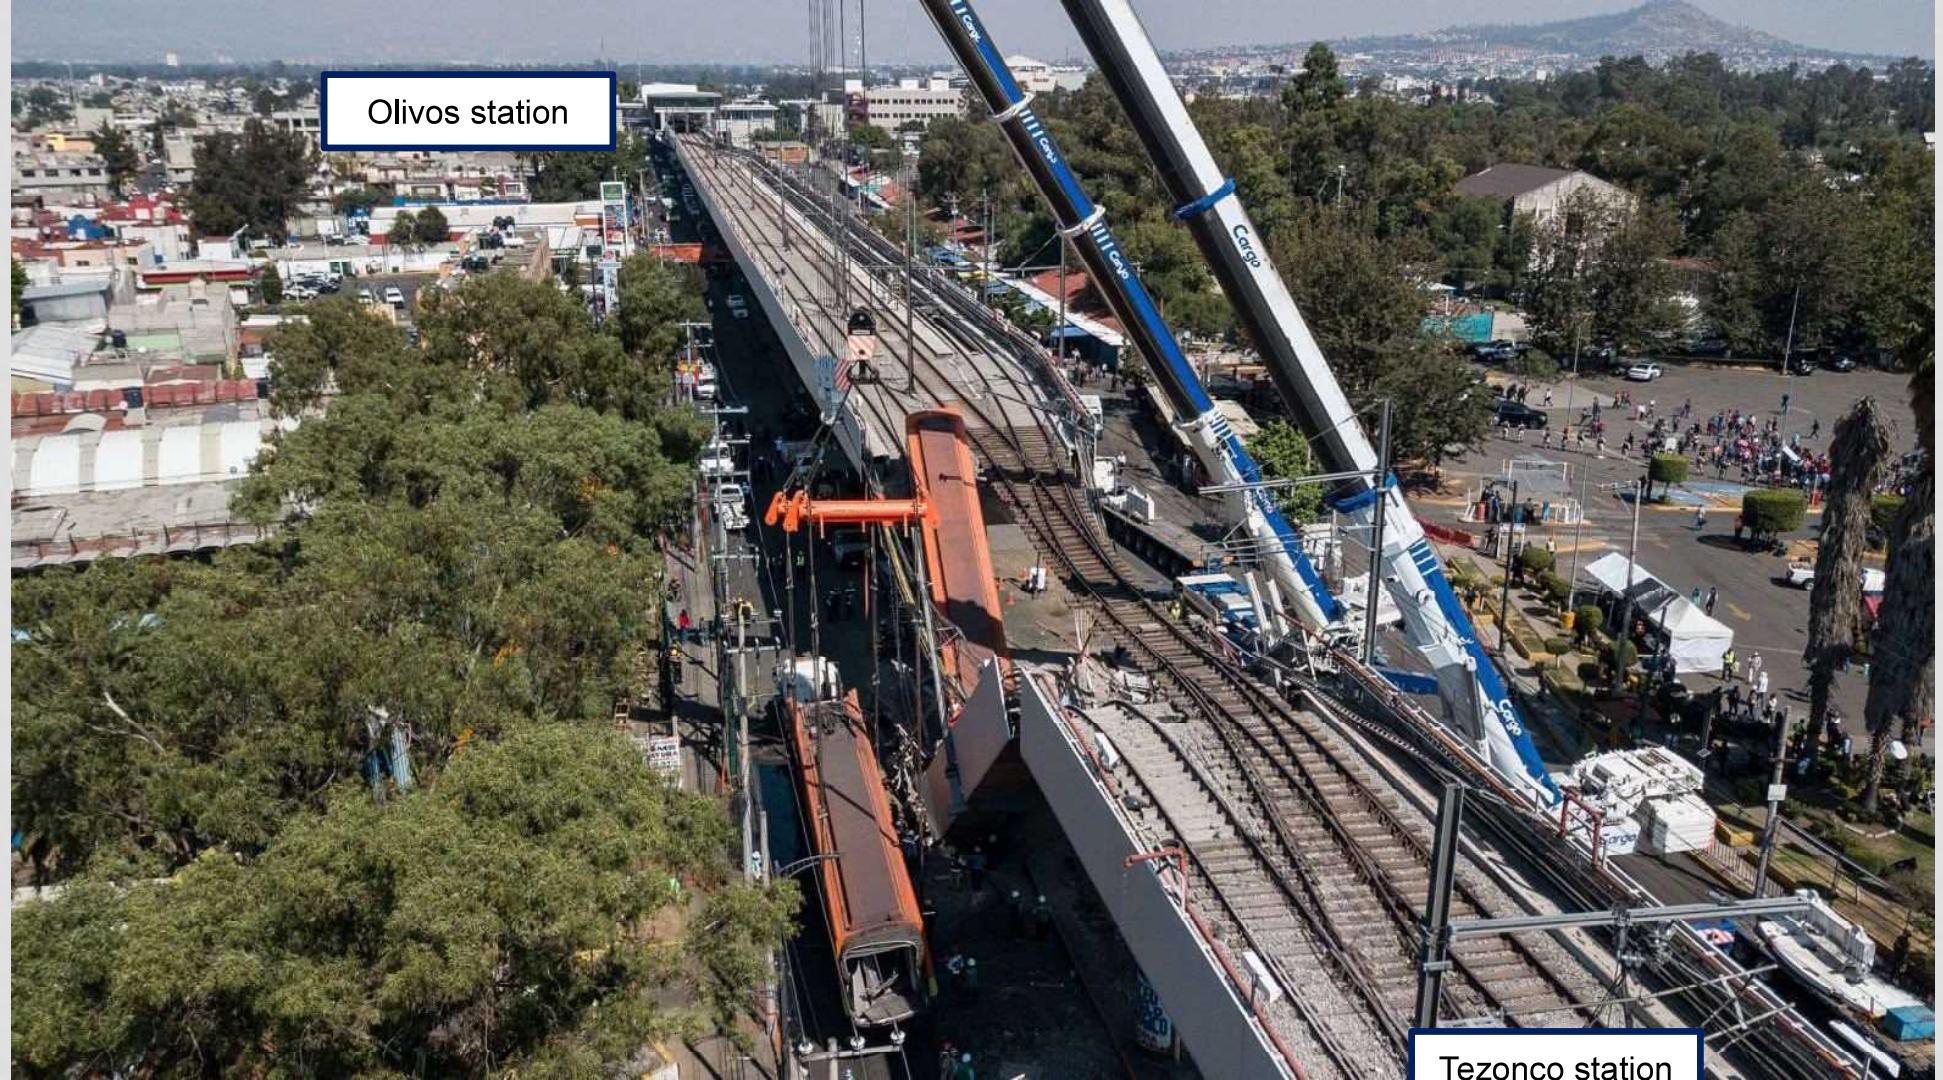
地下鉄12号線崩落個所前後の状況

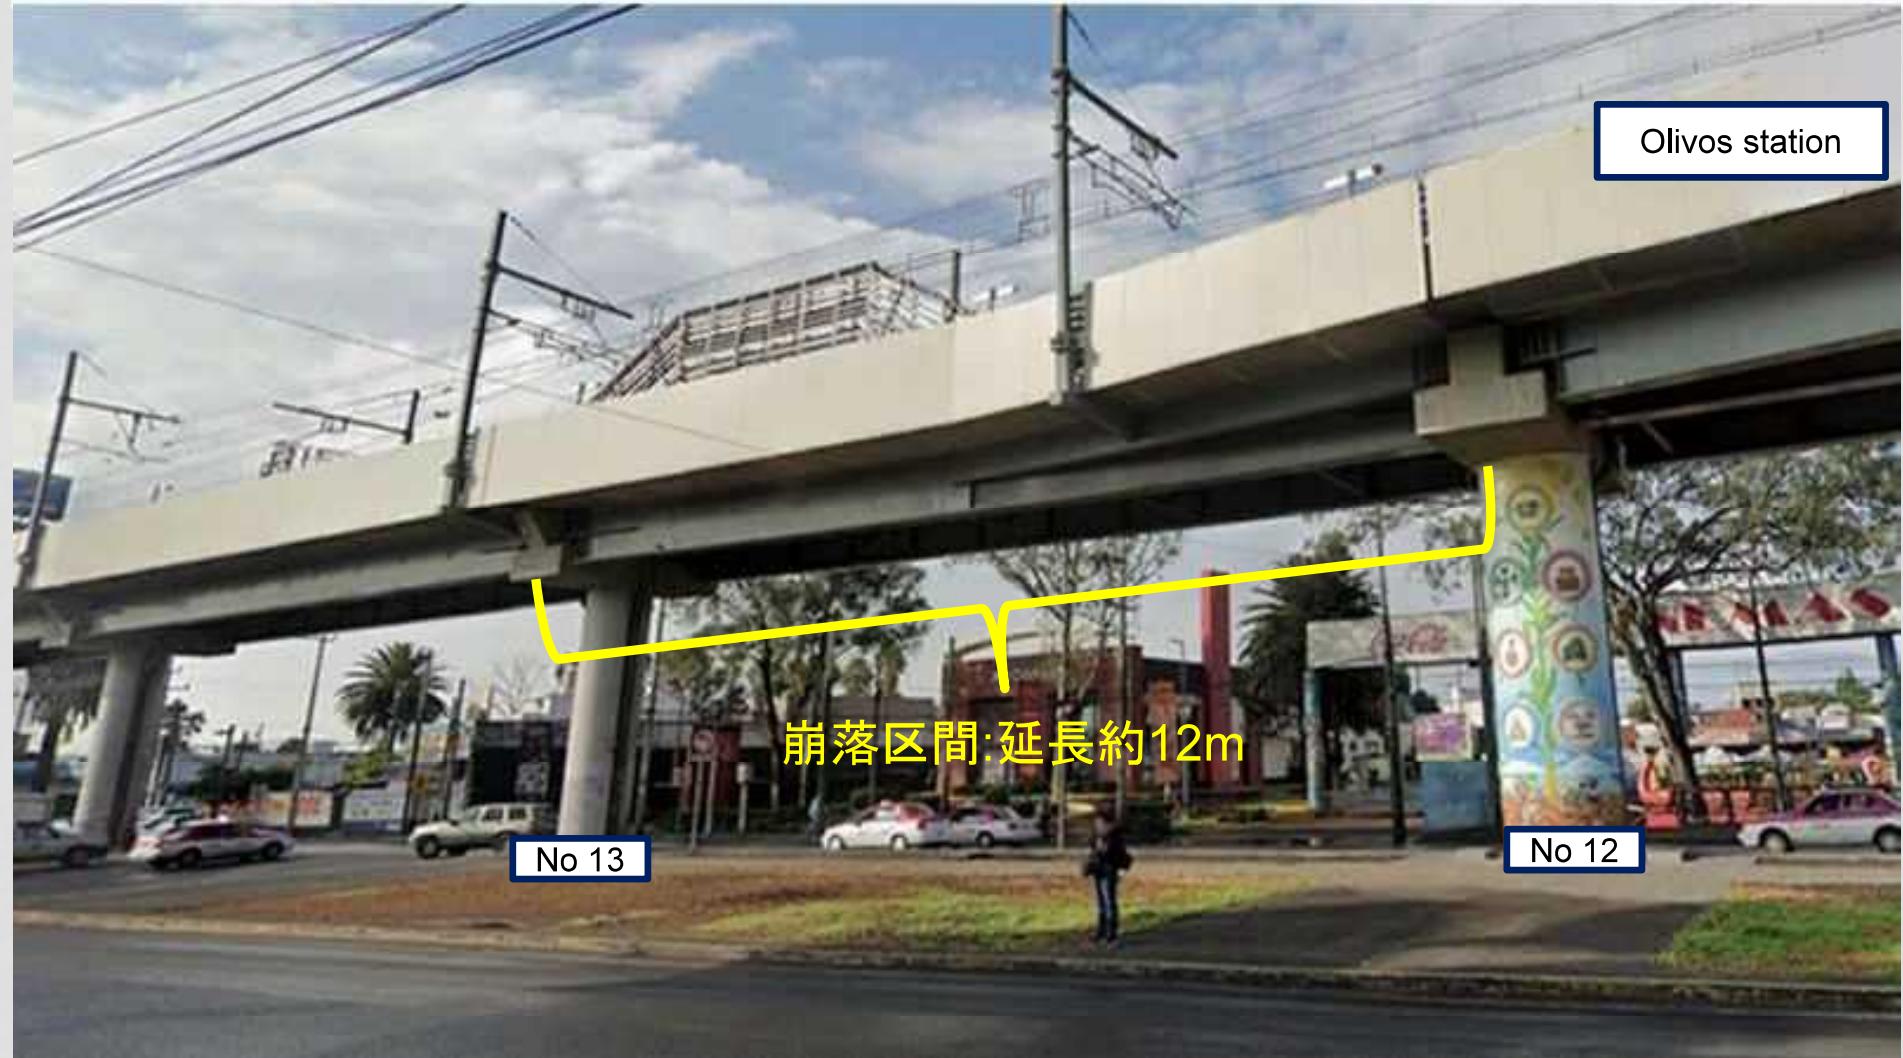
地下鉄12号線崩落個所前後の状況

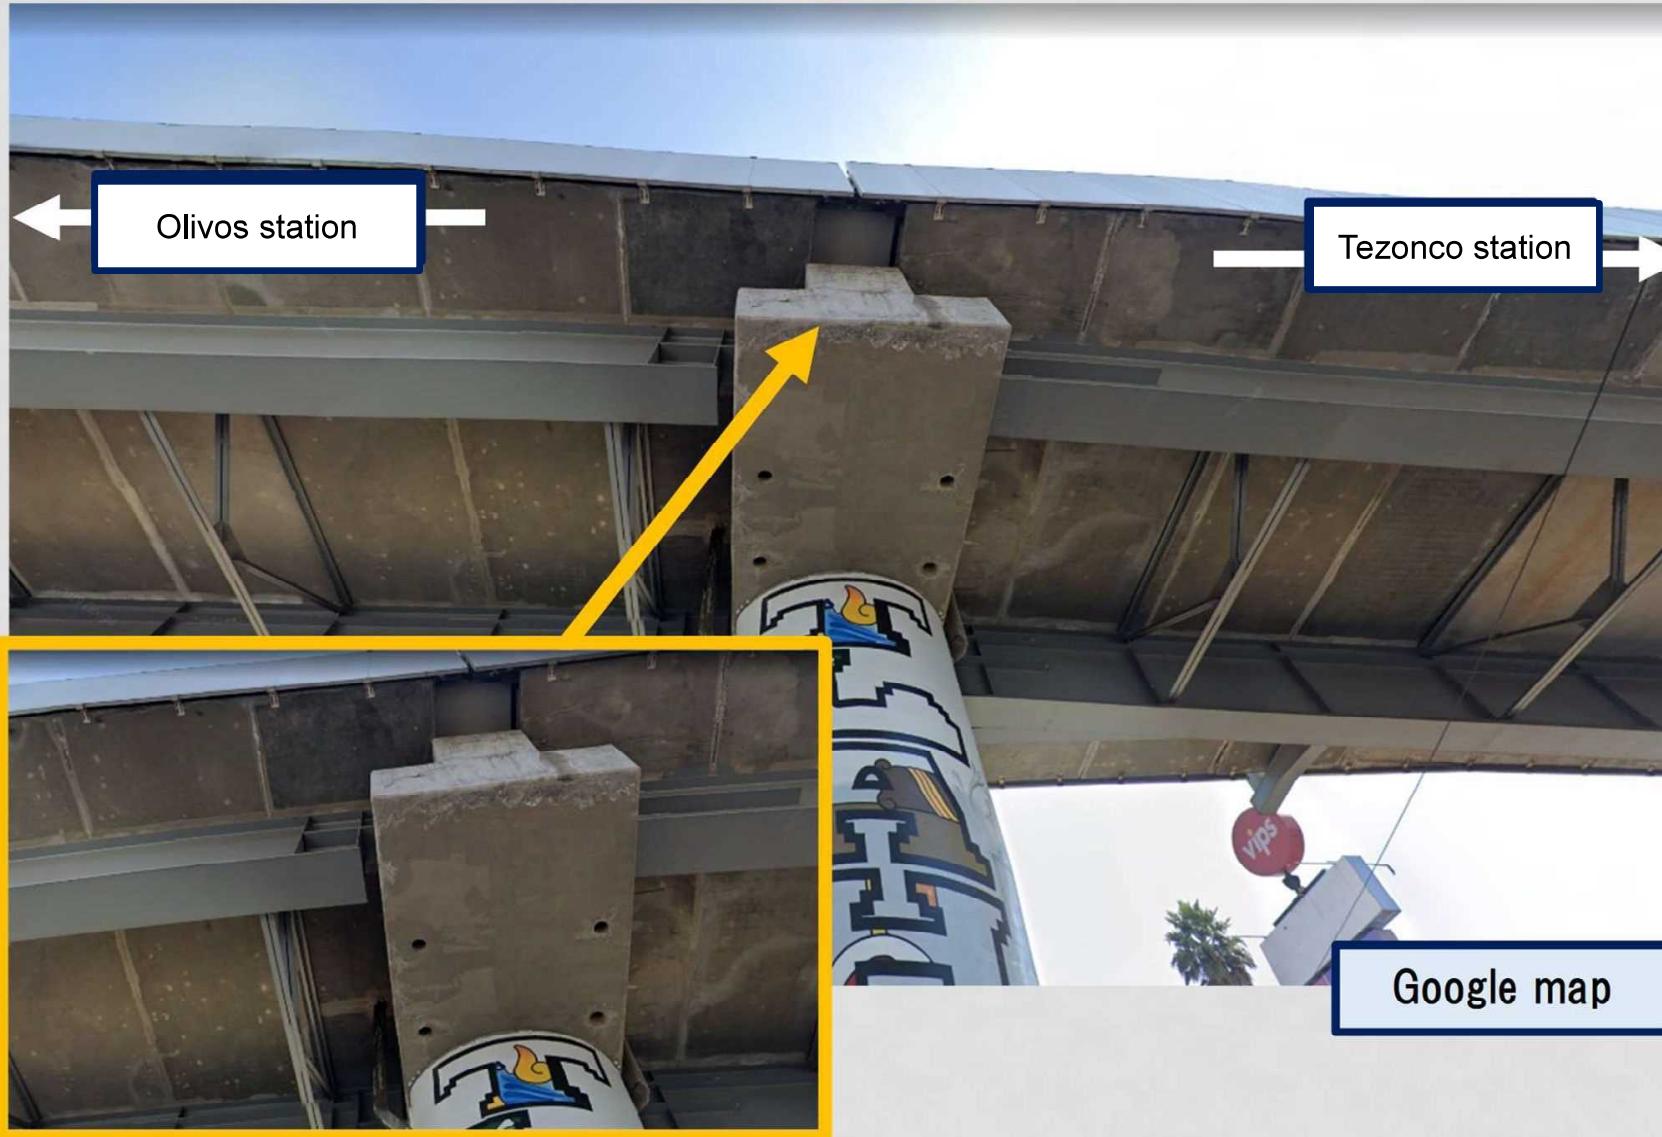
私の着目ポイント：橋脚梁部

1. 橋脚頭部の梁及び横拘束構造

隠された箇所には、桁の変位等を示す現状があった？

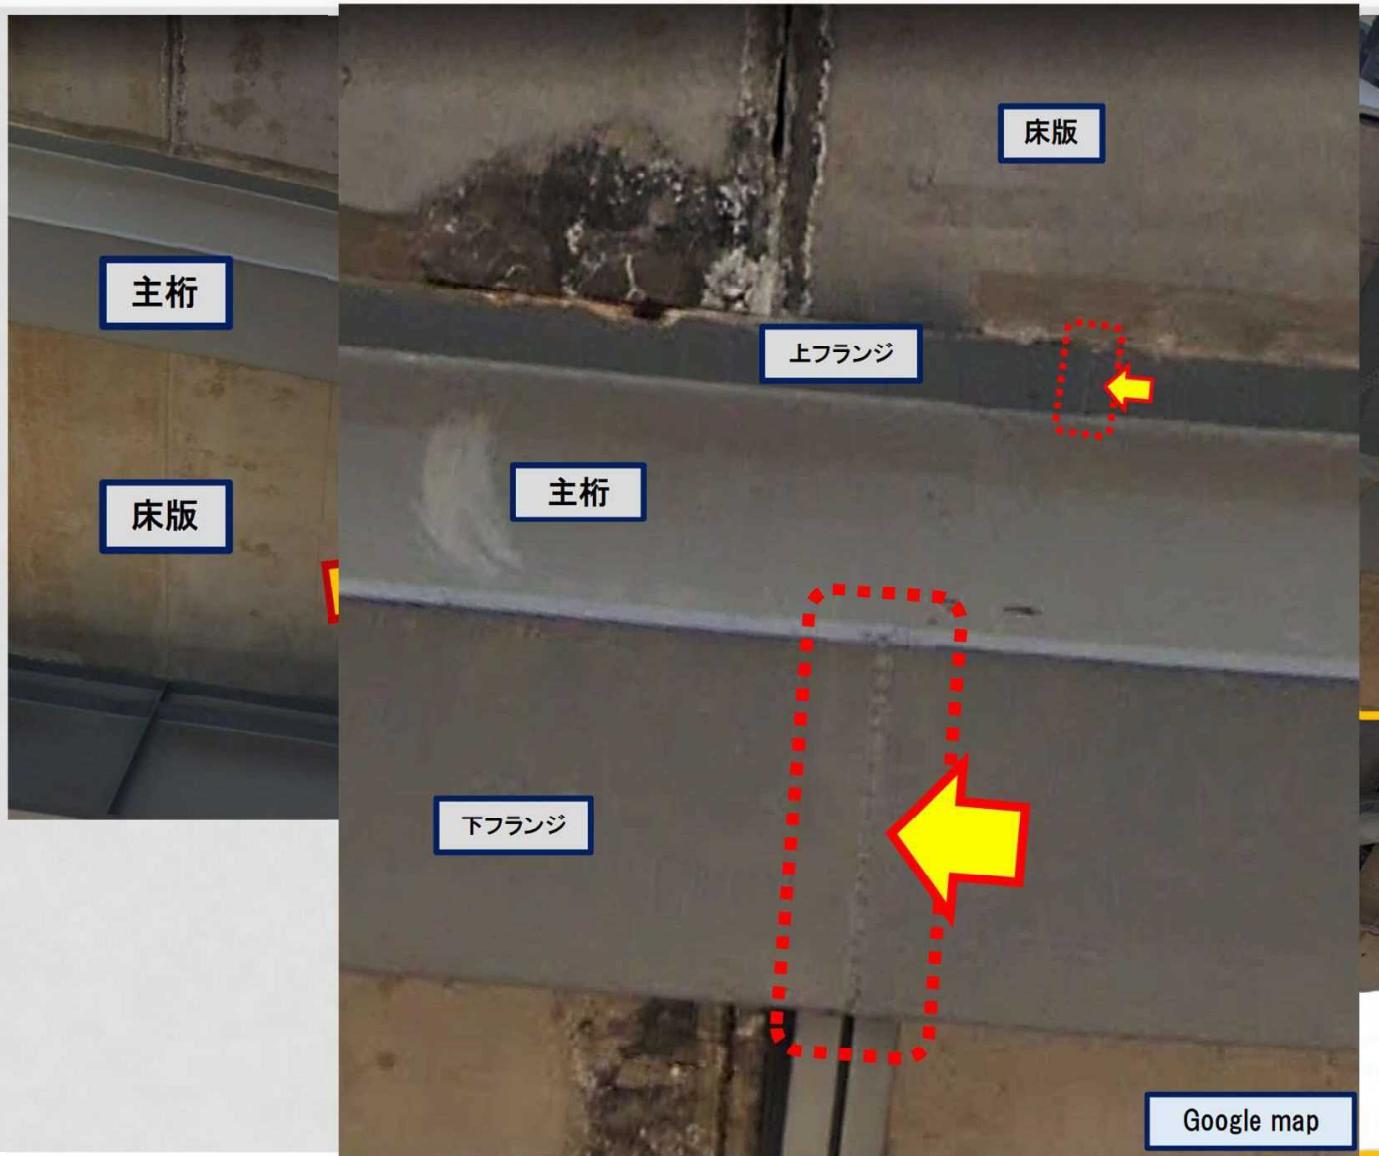
私の着目ポイント：鋼桁継手溶接部

2. 鋼桁継手部の溶接

桁継溶接は良好とは思えない。

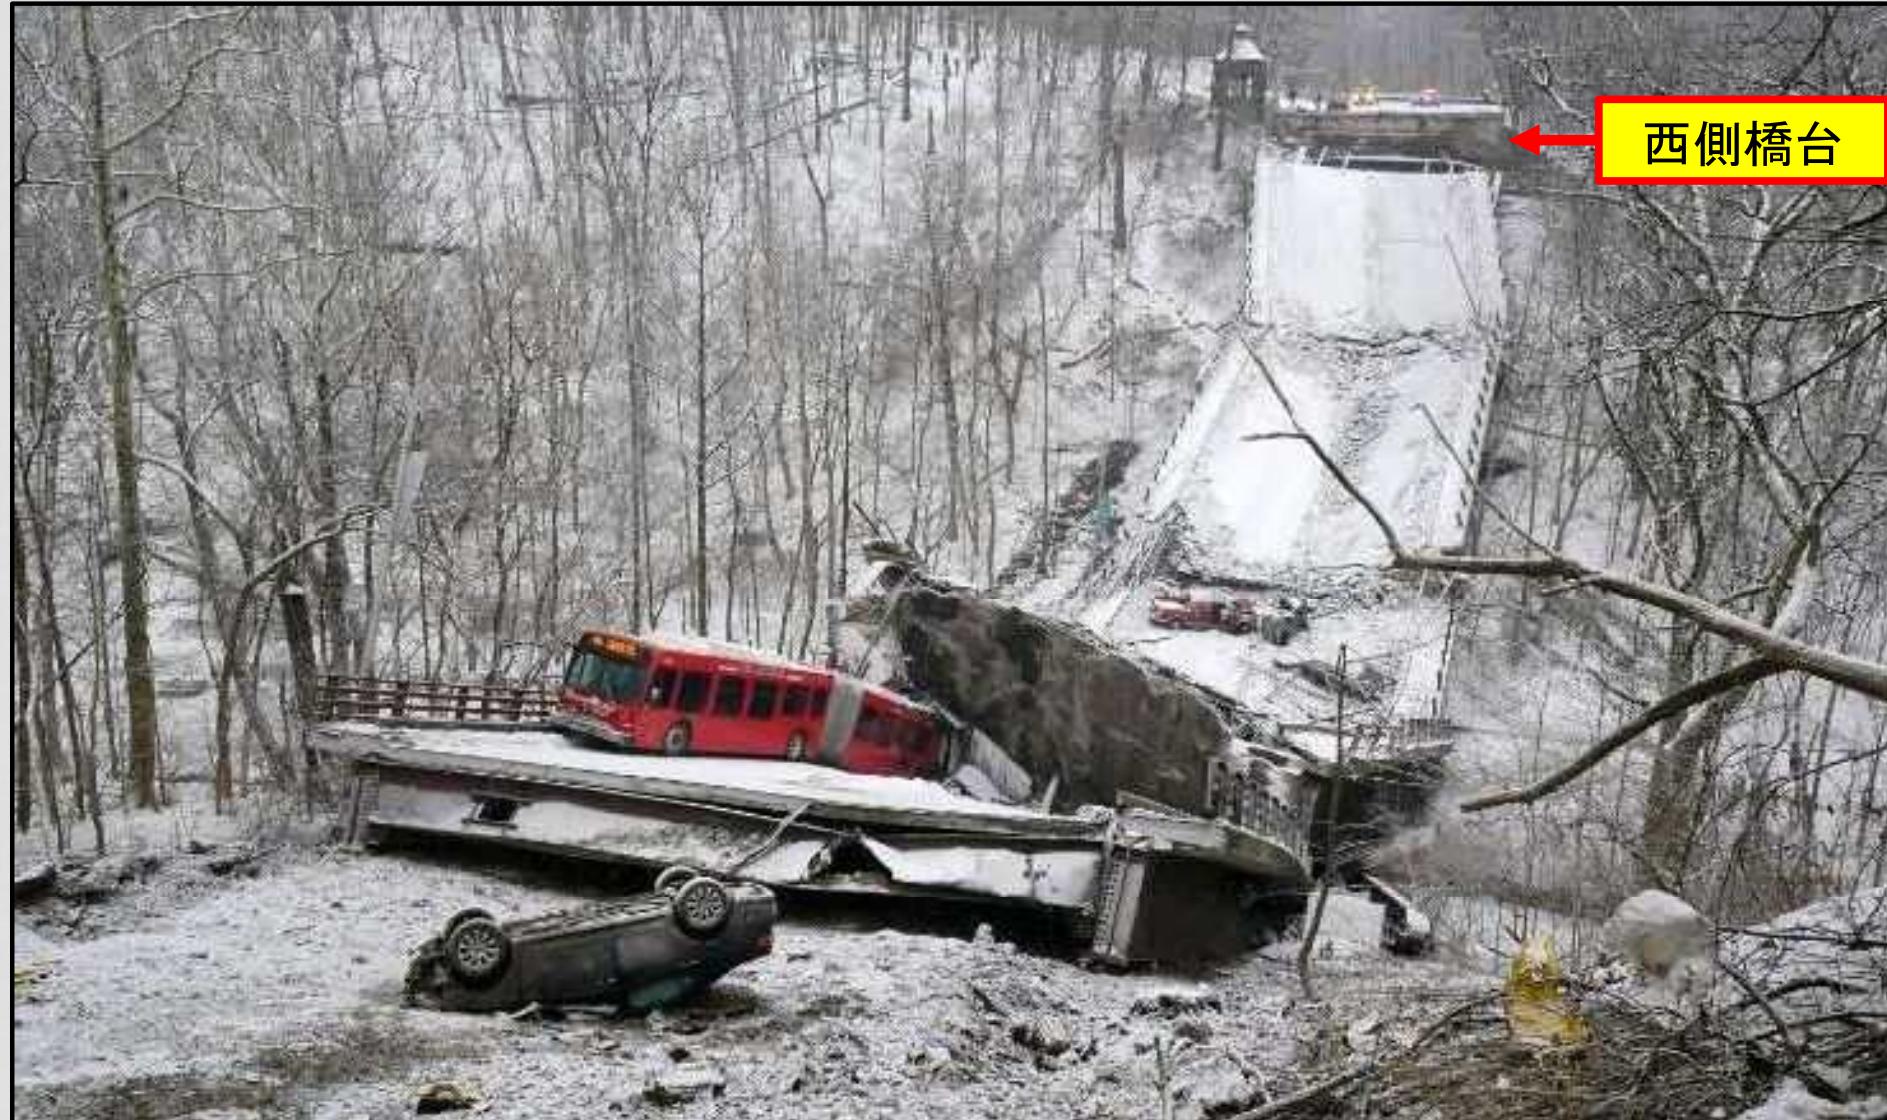
ファンホロー橋(Fern Hollow Bridge)崩落

- 2022年1月28日金曜日、東部標準時の午前6時40分頃
Fern Hollow Bridge崩落事故発生
- 西側鋼主構及び床版が西側橋台から落下（ずり落ちる）
- 橋梁全体が崩落

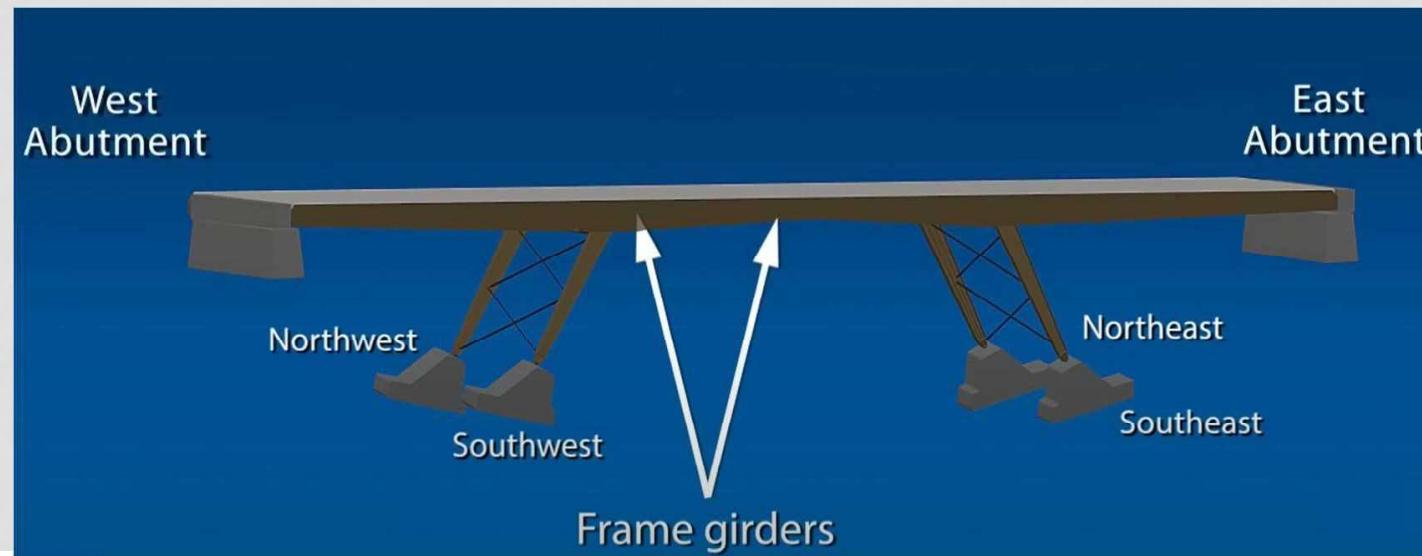
点検ポイント：Fern Hollow Bridge

a two frame steel rigid frame is a fracture critical bridge type

Check the tension and compression flanges for corrosion, section loss, cracks or buckling. Special attention should be given to the flanges at the connection between the legs and girder portion of the beam. Bending moment is at its highest in this area.

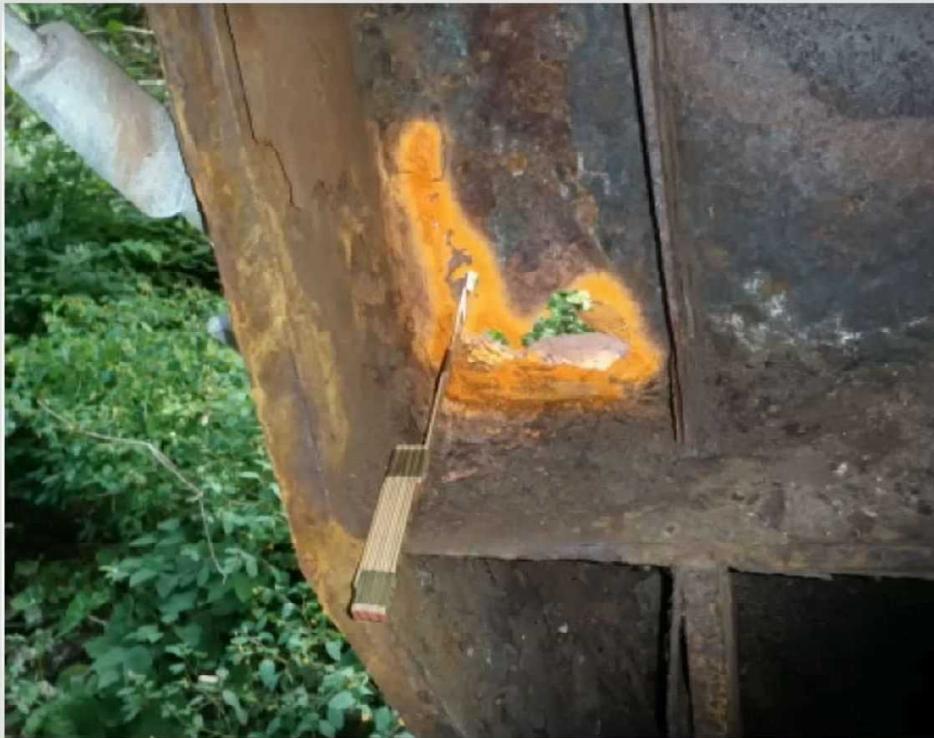
南西橋脚

Inspection photo of
southwest leg in year 2013

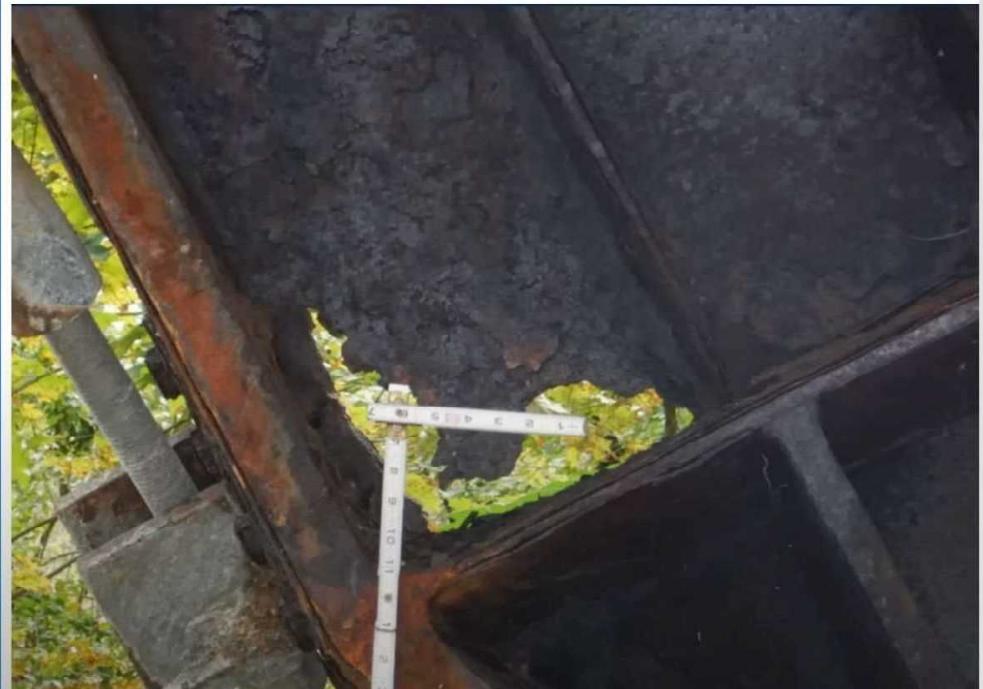
Inspection photo of
southwest leg in year 2021

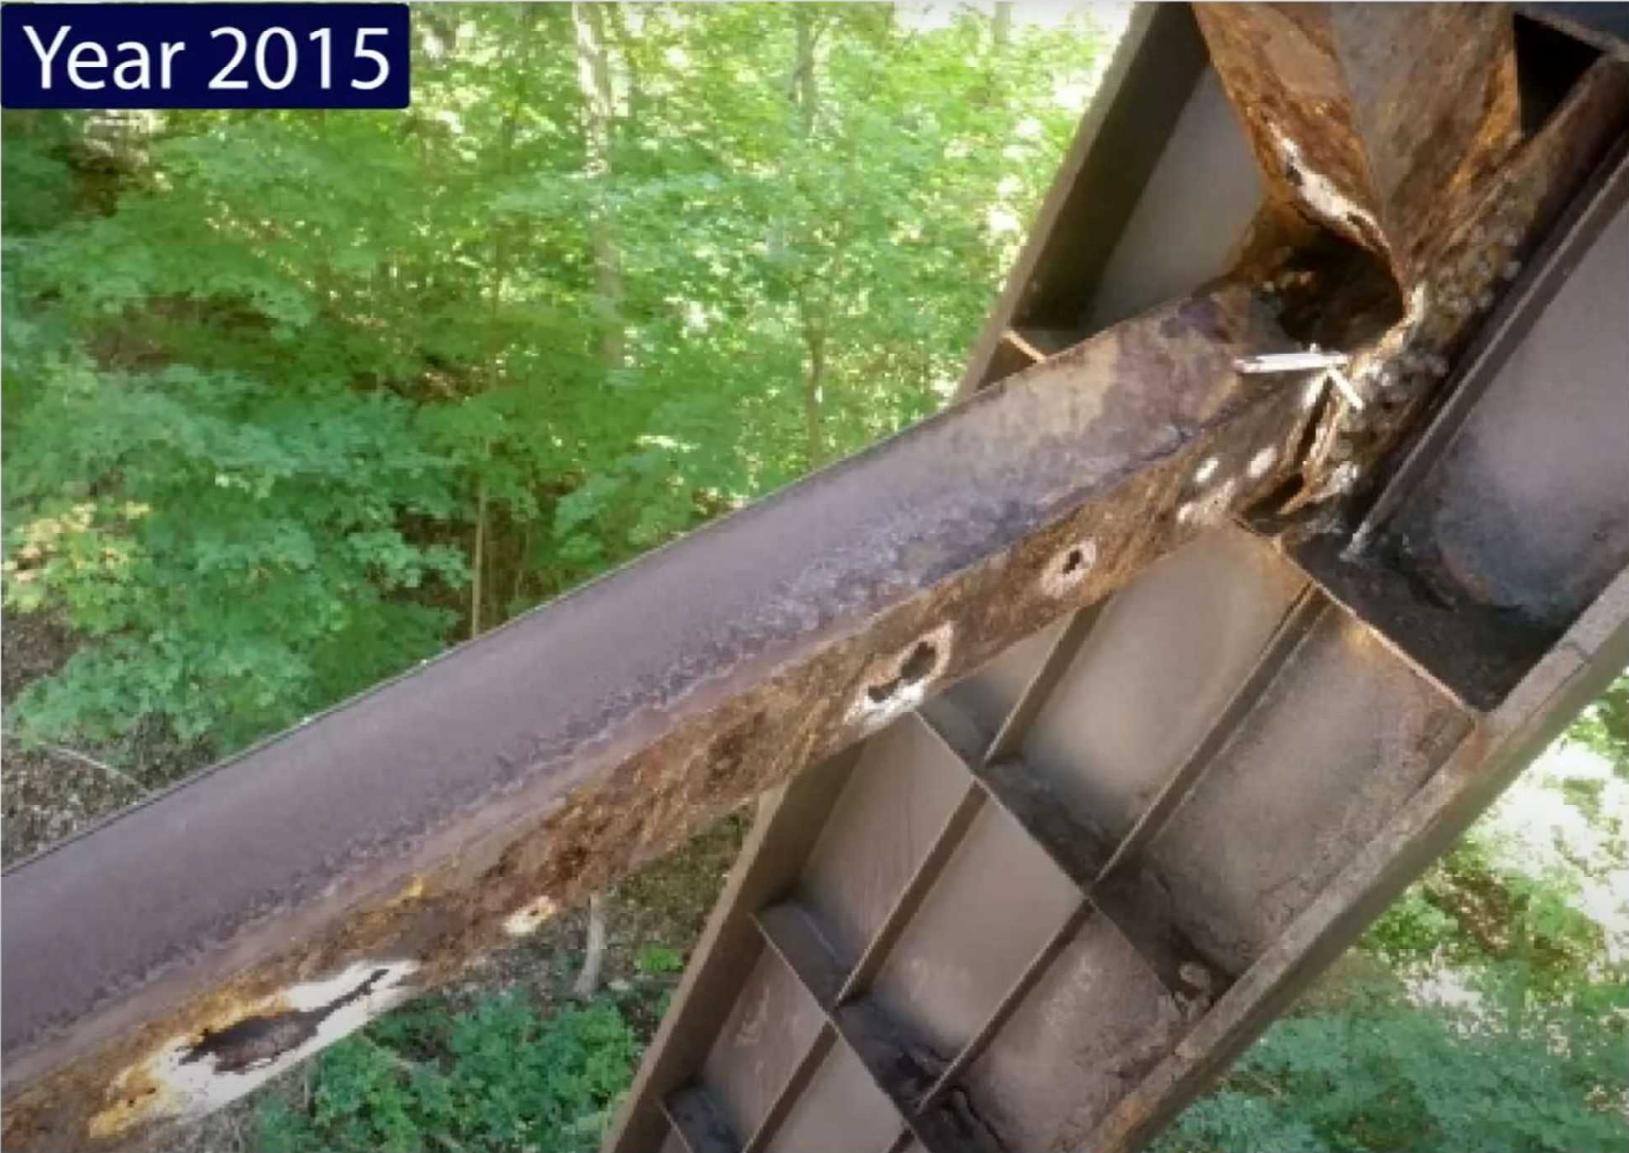
鋼製脚横梁の状況：Fern Hollow Bridge

- ・激しく腐食した横梁の鋼製ケーブル補強（2009年実施）
ケーブル補強は仮補強、恒久的な型鋼等の補強は未実施
- ・定期点検診断の診断の誤った評価
重要な損傷ではなく、悪い状態として評価
⇒ 通行止めによる要修繕
- ・リダンダンシー（冗長性）不足構造
⇒ 南西橋脚一つの欠損で崩落する
- ・適切な定期点検実施と効果的なメンテナンス及び修繕の重要性を浮き彫りにした

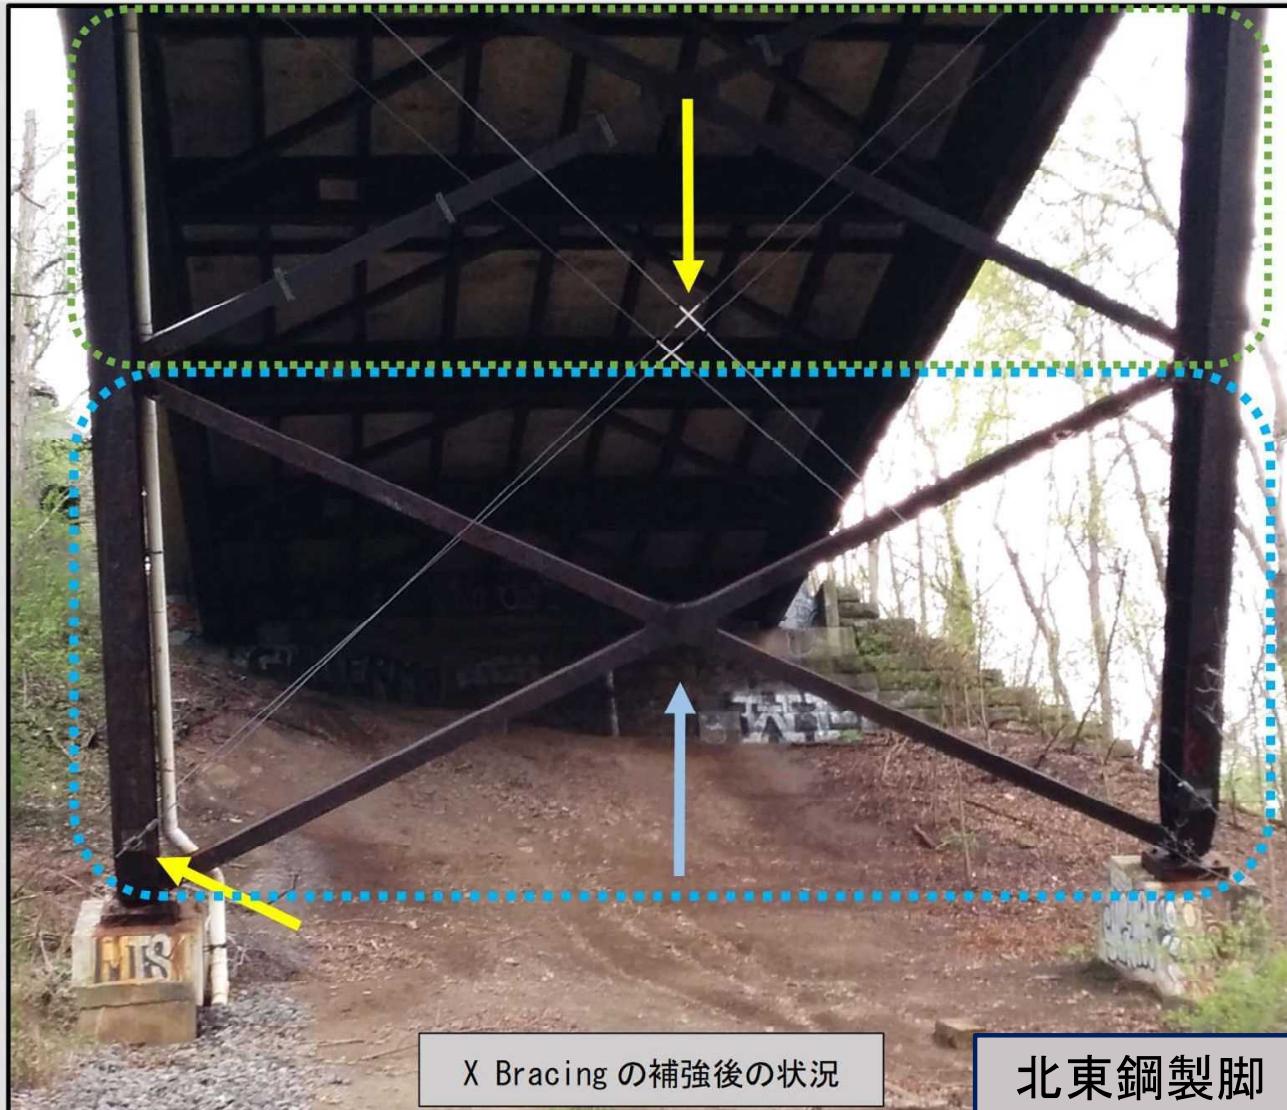
橋脚Xブレーシング補強状況：Fern Hollow Bridge

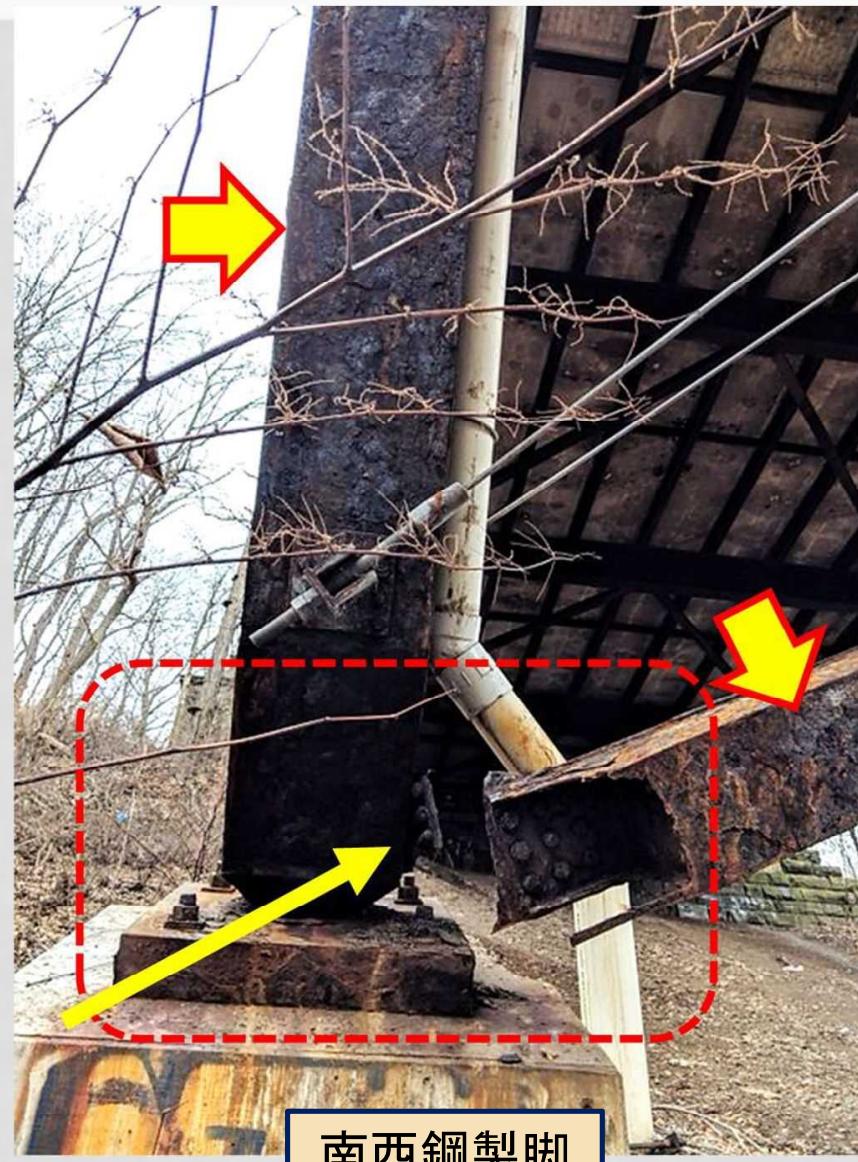
橋脚基部の破壊状況 : Fern Hollow Bridge

1. 南西側横桁の広範囲腐食と断面欠損により破壊
2. ピツツバーグ市が定期点検で繰り返し指摘している
保守及び修繕を怠った
3. 崩落要因
 - ① 定期点検におけるレベルの低い診断
 - ② 橋梁崩落至る部材特定 (Fracture Critical Member) を怠った
 - ③ 橋梁定格荷重の不適切な算定
