論文

道路橋床版の衝撃荷重載荷による追跡試験

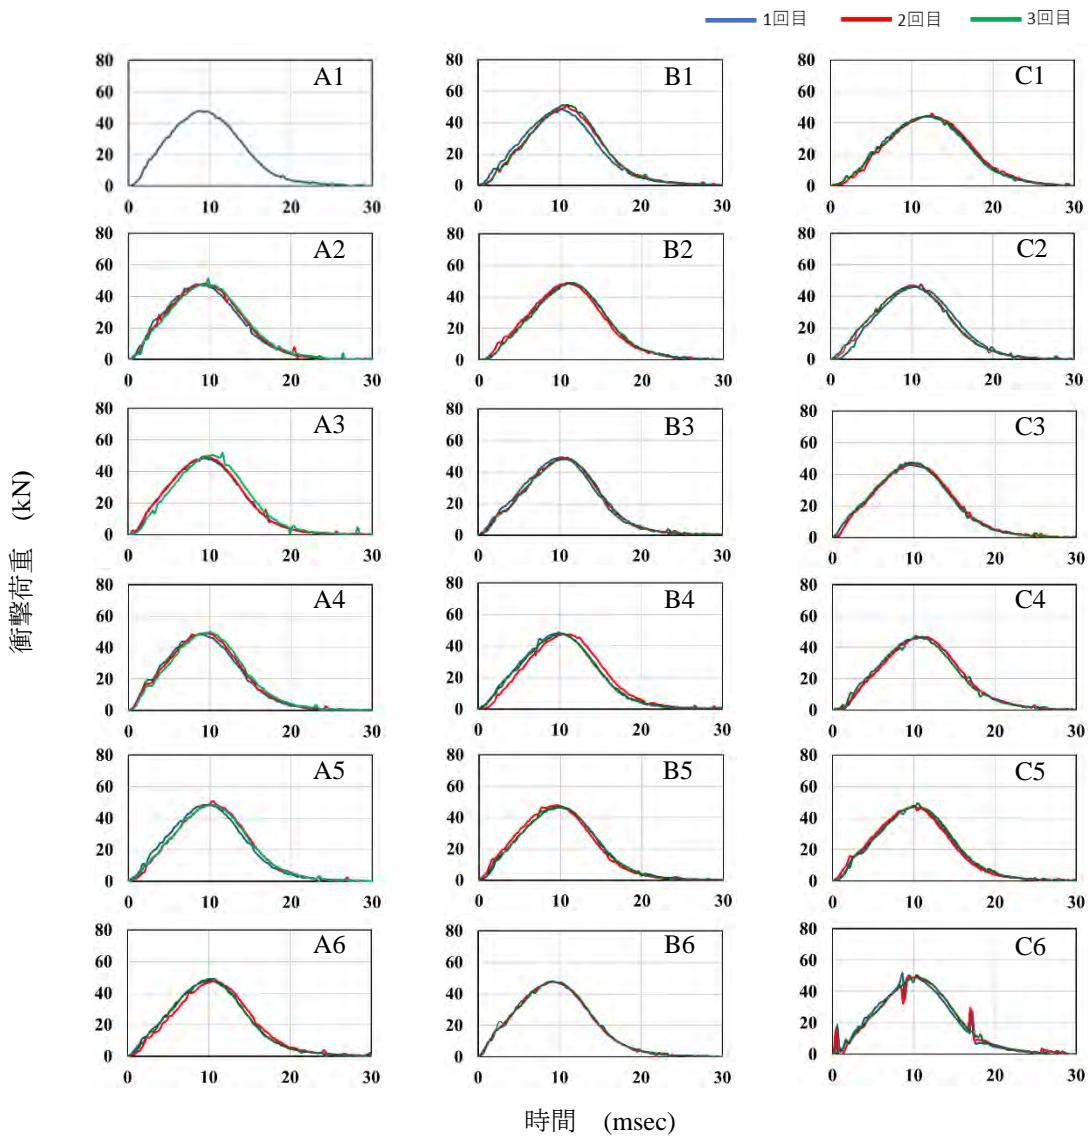
図-5 載荷点位置の衝撃荷重波形

図-5には、載荷点位置における衝撃荷重波形を示している。衝撃荷重波形は、ピーク値に向けて荷重が単調増加に切り替わる時刻を載荷開始時刻(0msec)としている。なおA1のみ測定不良のため、3回分のデータが表示されていない。図より、いずれの衝撃荷重波形も継続時間は約30msec、最大荷重到達時間が約10msecと近い波形形状を示すことが確認できる。最大衝撃荷重はいずれのパネルにおいても50kN前後となり、ばらつきは存在するものの、小さな範囲内に留まっていた。またC6では波形にノイズが生じているが、測定点付近の高欄外側には河川水位測定のための電波式水位計が設置されていたため、その影響によるものと推察している。

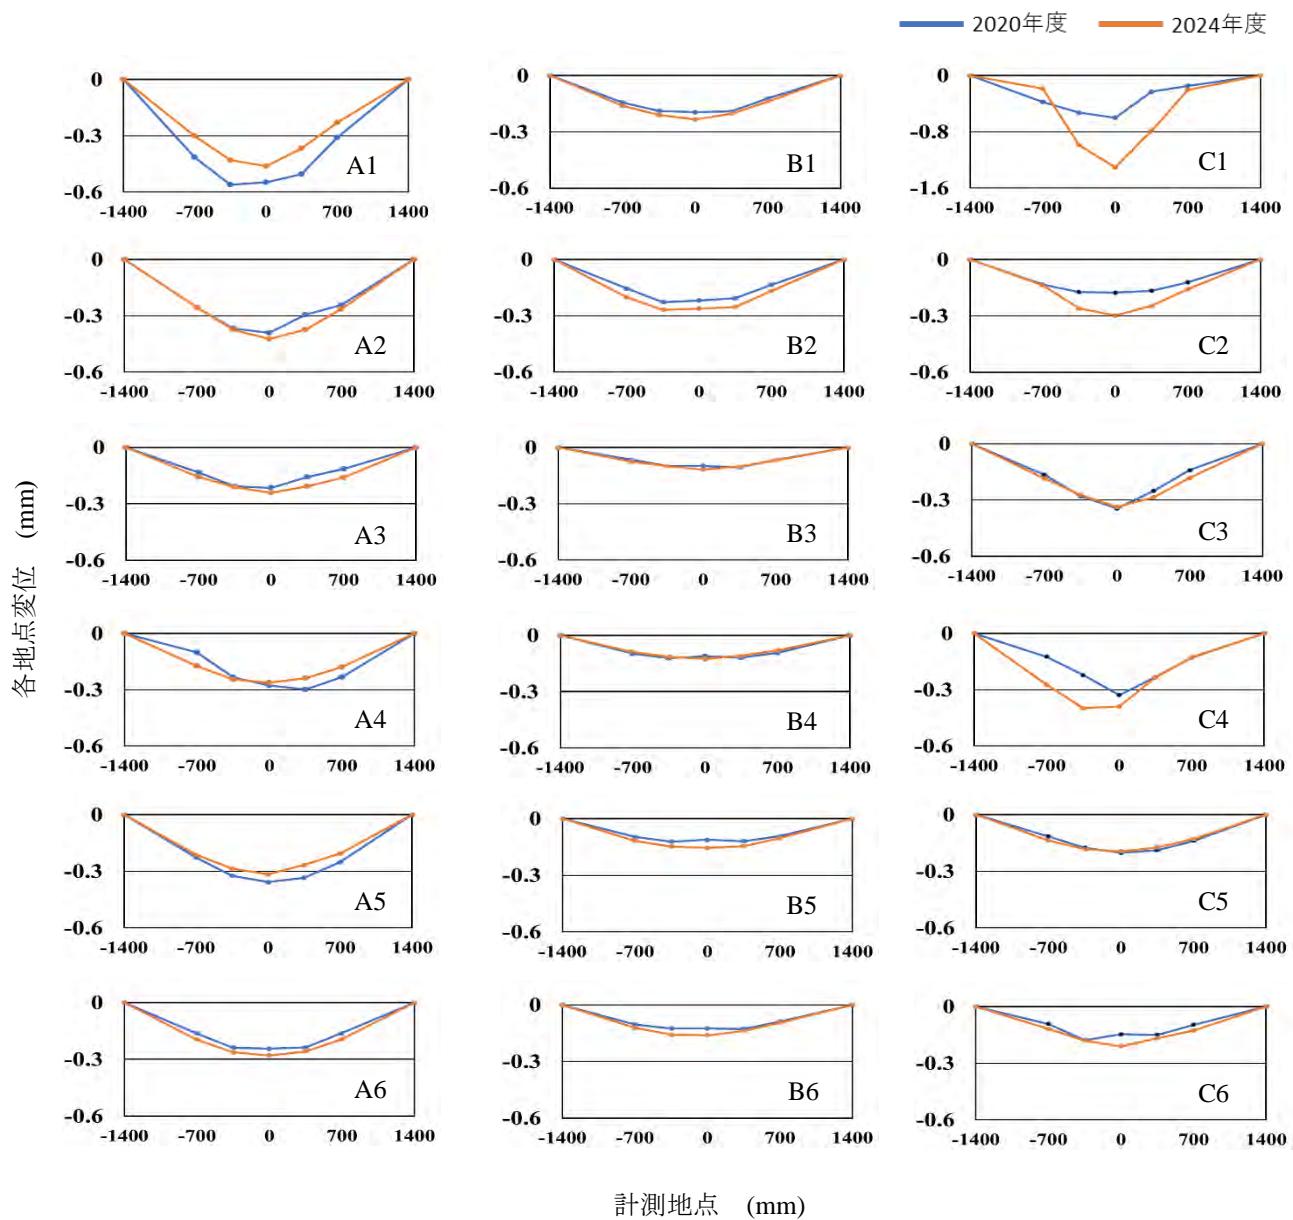
図-6 各パネルの幅員方向たわみ分布

図より、A・C径間の一部パネルを除き、2020年度と2024年度の幅員方向たわみ分布は概ね一致した結果を示すことが分かる。加えて両年度のたわみ量の差は、いずれのパネルにおいても0.1mm以内と近い値に収まっており、4年間で劣化に大きな進展が無いことが確認された。

また、2020 年度と 2024 年度で異なるたわみ分布形状を示した一部パネル (A1・C1・C2・C4) では、A1 を除き、2020 年度よりも 2024 年度の方が大きなたわみを取ることから、4 年の間に床版の劣化が進行したことが推察される。特に C1 では、2020 年度の計測結果と比較して 2 倍を超える最大変位が測定されたが、これは他パネルと比較して変位の増大が極端であるうえ、写真-4 に示す通り、床版コンクリート裏面の状況からも顕著な劣化は見られなかつたことから、舗装と床版の間に隙間が生じており、床版ではなく舗装に衝撃が作用したことが要因ではないかと推察している。この点に関しては現地の再調査含め、今後の検討課題とする。

一方、A 径間の一部パネルでは 2024 年度よりも 2020 年度の方が大きなたわみが生じており、これは先述した傾向に反する結果である。特に A1 では両年度の計測結果が 0.1mm 以上離れており、測定上の誤差とも考えにくいため、要因として内部ひび割れの状態変化を想定しているが、こちらも今後検討を進める予定である。

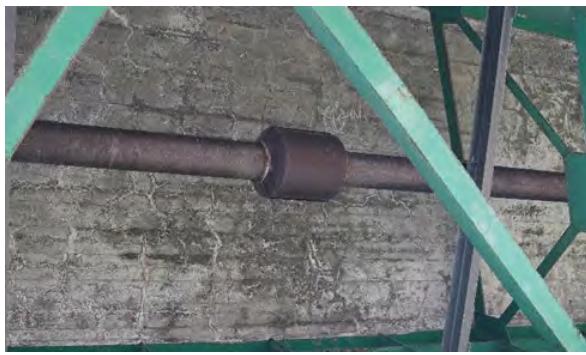
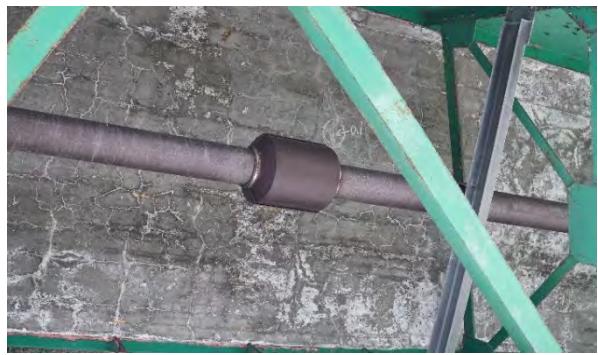
写真-4 C1 パネル裏面の状況 (左 : 2020 年度 右 : 2024 年度)

年度の計測結果よりも大きな変位が発生することが判明した。特に C1 パネルの中央部では、2020 年度の 2 倍以上の変位が発生したが、床版裏面の状況からは顕著な劣化の進行は見られなかった。従って、舗装と床版の間に隙間が生じている可能性があり、今後調査・対策を講じる必要がある。
