論文

実橋における砂利化した道路橋床版の低粘度エポキシ樹脂系補修材による補修効果の確認

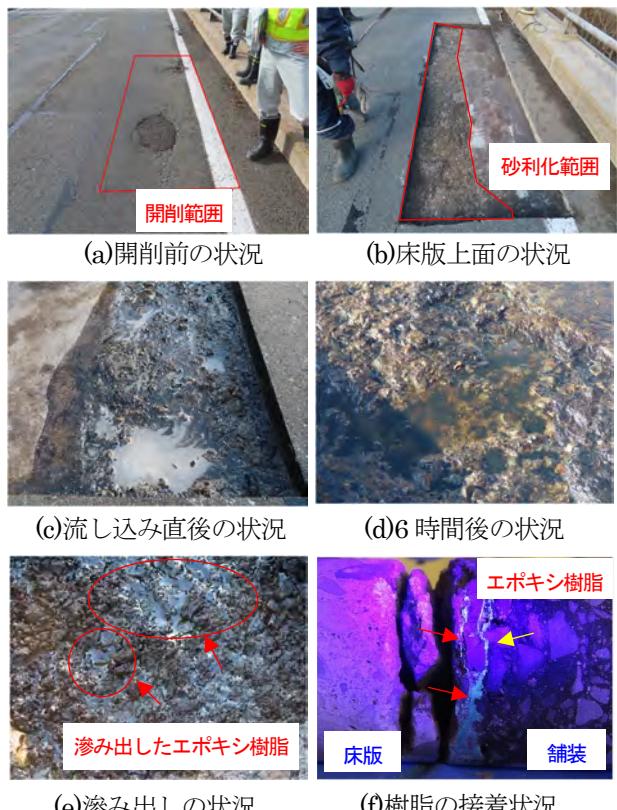
図-2 A橋の試験施工及び追跡調査の状況

図-2に試験施工及び追跡調査時の状況を示す。対象とした橋梁は山形県内の山間部に位置する、単純合成鉄桁および単純鋼合成箱桁からなる2径間の橋梁とした。試験施工を実施した箇所は、上部工形式が単純合成鉄桁の区間であり上り線の路肩とした。図-2(a)(b)開削前の状況と床版上面の状況を示す。試験施工を実施した箇所は舗装の部分補修が実施されており、開削後の床版上面の状態は開削面積の概ね半分程度が砂利化した状態であった。図-2(c)(d)に流し込み直後の状況と流し込みから6時間後の状況を示す。流し込みを実施する前にブラシで粉塵や泥等を除去した。その後、主剤と硬化剤からなるエポキシ樹脂をバケツに入れ搅拌し、砂利化部に流し込んだ。施工箇所にムラが生じないよう刷毛も併用した。

日の最高気温は15°C程度であったことから、図-2(d)に示した状況では指で触ると指紋が残るような硬化状況であった。交通規制の制約上、完全硬化という状態ではないとされたが、アスファルト敷設による復旧を実施した。図-2(e)に復旧時に確認されたエポキシ樹脂の滲み出しの状況を示す(図中赤枠部、エポキシ樹脂がアスファルトに混ざりこむように滲み出している)。完全に硬化していなかったことから、硬化途中のエポキシ樹脂がアスファルトの熱によって、溶けだした可能性がある。

試験施工の半年後にコア採取による追跡調査を実施した。追跡調査の内容は試験施工を実施した箇所からφ75mmのコアを3本採取し、アスファルトと床版上面に生じた土砂化部の接着状況についてブラックライトを使用して確認したものである。図-2(f)に樹脂の接着状況を示す。矢印で示した青白い線がエポキシ樹脂である。赤矢印で示したエポキシ樹脂はアスファルトと流し込みによる補修部の境界部である。黄色矢印で示したエポキシ樹脂は、滲み出しの影響でアスファルト内部に浸透したエポキシ樹脂であると推察され、採取したコアには同様の傾向が見られた。試験施工当日は外気温が低いことに加え、アスファルト側へのエポキシ樹脂の滲み出し影響で、当初想定した補修効果が得られなかつた可能性がある。砂利化部の接着状況は後述するB橋で採取したコア

と比較して、床版コンクリート側の接着層が薄い傾向であった。赤矢印で示した層の直下には水平クラックに起因したとされるコンクリートの割れが生じており、割れが生じている深さまでのエポキシ樹脂の浸透は確認されなかった。一方、滲み出しによってアスファルト側にエポキシ樹脂が浸透したことにより、アスファルト内部に防水層が形成され防水性の向上に寄与した可能性が有る。

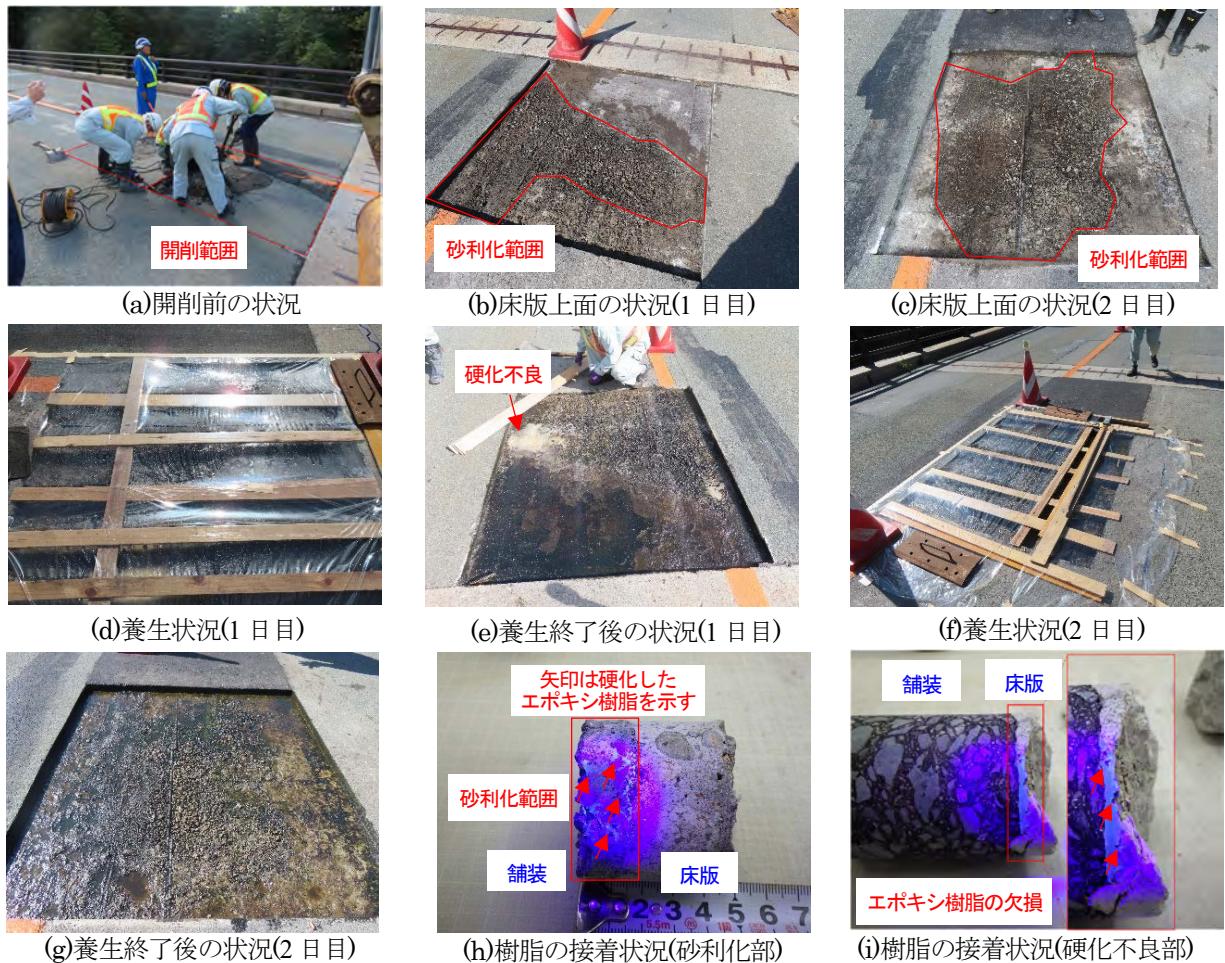
図-3 B 橋の試験施工及び追跡調査の状況

図-3に試験施工の状況及び追跡調査の状況を示す。対象とした橋梁はA橋と同一路線で、A橋から700mほど離れた位置に架橋する単純合成H桁橋4連の橋梁である。試験施工を実施した箇所を図-3(a)に示す。P2-P3間の上り線道路センター付近を1日あたり2.0m×2.0m程度の範囲で2日間に渡り実施した。当該箇所もA橋と同様に、アスファルトの部分補修が実施されていた。図-3(b)(c)に開削後の床版上面の状況を示す。試験施工を実施した両箇所に砂利化が生じており、鋼材の露出も確認された。A橋と同様にアスファルト補修部から水が浸透し、砂利化が生じた可能性がある。電気抵抗式のコンクリート含水計で床版上面の含水率を測定したところ、測定限界値である6.9%を両箇所で記録した。

示す。B 橋の試験施工ではエポキシ樹脂を塗布した後に、樹脂の硬化促進を目的としたビニールシートによる養生を実施した。ビニールシートは試験施工箇所を密閉するように設置しており、30 分おきに外気温とシート内の温度を計測した。当日の最高気温は 24.0°C でシート内の温度は最高で 39.0°C であった。ビニールシートの内側には水滴が多く発生しており、養生環境としては高温多湿であったと考えられる。ビニールシートによる養生を 3 時間程度実施した後の状況を図-3(e)に示す。全体としては概ね硬化が完了している状態であったが、一部シートの内側に生じた水滴による水たまりが確認された。水たまりが生じていた箇所のエポキシ樹脂の表面には白色の薄い脆弱層が形成されており、指で触れると容易に剥がれる状態であった。硬化途中のエポキシ樹脂が加水されたことによって生じた硬化不良の可能性が考えられる。

図-3(f)に 2 日目に実施した養生状況を示す。2 日目の養生は密閉せず、通気口を設けることで多湿にならないよう配慮した。当日の最高気温は 23.7°C であり、シート内の温度は最高で 44.0°C であった。およそ 3 時間半程度の養生を実施したがシートの内側に水滴は見られず、1 日目と比較してシート内の湿度は抑えられていたと見られる。図-3(g)にビニールシート養生撤去後の状態を示す。1 日目に見られた水たまりとそれに伴う脆弱層の形成は見られず、硬化も概ね完了した状態であった。通気口を設け、湿度の上昇を抑えたことが水たまりの発生を抑制したと考えられる。試験施工の両日でアスファルト復旧時にエポキシ樹脂の滲み出しは確認されなかった。また試験施工を実施した B 橋は起点から終点にかけて 2.5% の縦断勾配、道路のセンターから 2.0% の横断勾配を有している。低粘度のエポキシ樹脂を使用しているため勾配が低い側に樹脂が流れ、補修範囲内に偏りが生じていたことが確認された。

試験施工の実施からおよそ 2 ヶ月後に A 橋と同様のコア採取による追跡調査を実施した。 $\varphi 50\text{mm}$ のコアを複数本採取し、エポキシ樹脂の接着状況を確認した。図-3(h)(i)に砂利化部から採取したコアと脆弱層が形成されていた箇所から採取したコアを示す。A 橋で採取したコアと比較して、砂利化部がエポキシ樹脂によってよく接着された状態であったことが確認された。他のコアについても概ね同様の状態であった。エポキシ樹脂は舗装と床版の境界部からおよそ 2.0cm の深さまで確認されたことから、当該箇所における砂利化深さは 2.0cm 程度であったことが分かる。B 橋においても A 橋と同様に砂利化が生じていた箇所より深い位置に、水平クラックに起因したとされるコンクリートの割れが生じていた箇所もあったが、その深さまでのエポキシ樹脂の浸透は確認されなかった。水たまりによって脆弱層が形成された付近から採取したコアに着目すると、エポキシ樹脂の細かい欠損が確認された。硬化不良によるものだと考えられる一方で、コア採取時に欠損が生じた可能性もある。

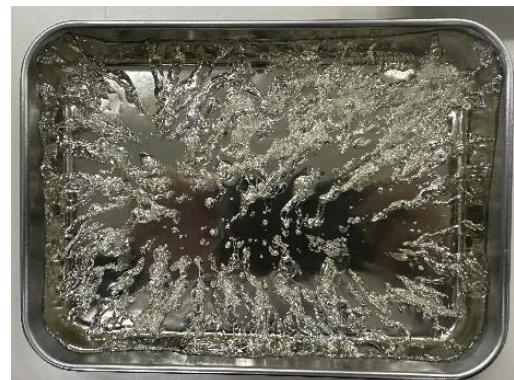
(b)温度 35°C、湿度 60% の供試体

図-5(b)(c)に温度 35°C、湿度 60% や 90% の試験終了時の状態を示す。湿度が上昇するごとに供試体表面に形成された気泡が多いことが確認された。同様の気泡は温度 35°C、湿度 30% の供試体表面にもわずかに発生していた。なおその他の供試体については発生していない。気泡が形成されたメカニズムについては明らかとなっていないが、温度上昇による飽和水蒸気量の増加と、エポキシ樹脂の硬化過程に生じる発熱が影響した可能性が考えられる。発生した気泡は指で押しても脆的に壊れることは無く硬い状態であった。このような気泡の発生は室内試験でのみ確認されたことではあるが、エポキシ樹脂内に気泡が存在すると応力伝達が不連続となることが懸念されるため、実橋で施工する際はこのような状態とならないよう養生内の湿度管理に留意する必要がある。また、温度 23°C の条件では高湿度が硬化速度に対して優位に働いたが、温度 35°C の条件では高湿度が硬化後の品質に対して悪影響を及ぼす結果となった。
